# **PROTOKOL**

**O VÝSLEDCÍCH ODBORNÉ PODROBNÉ PROHLÍDKY OCELOVÉ KONSTRUKCE**

**č. P – 011/18**

výrobku: kolesové rýpadlo KU300S.26/K85

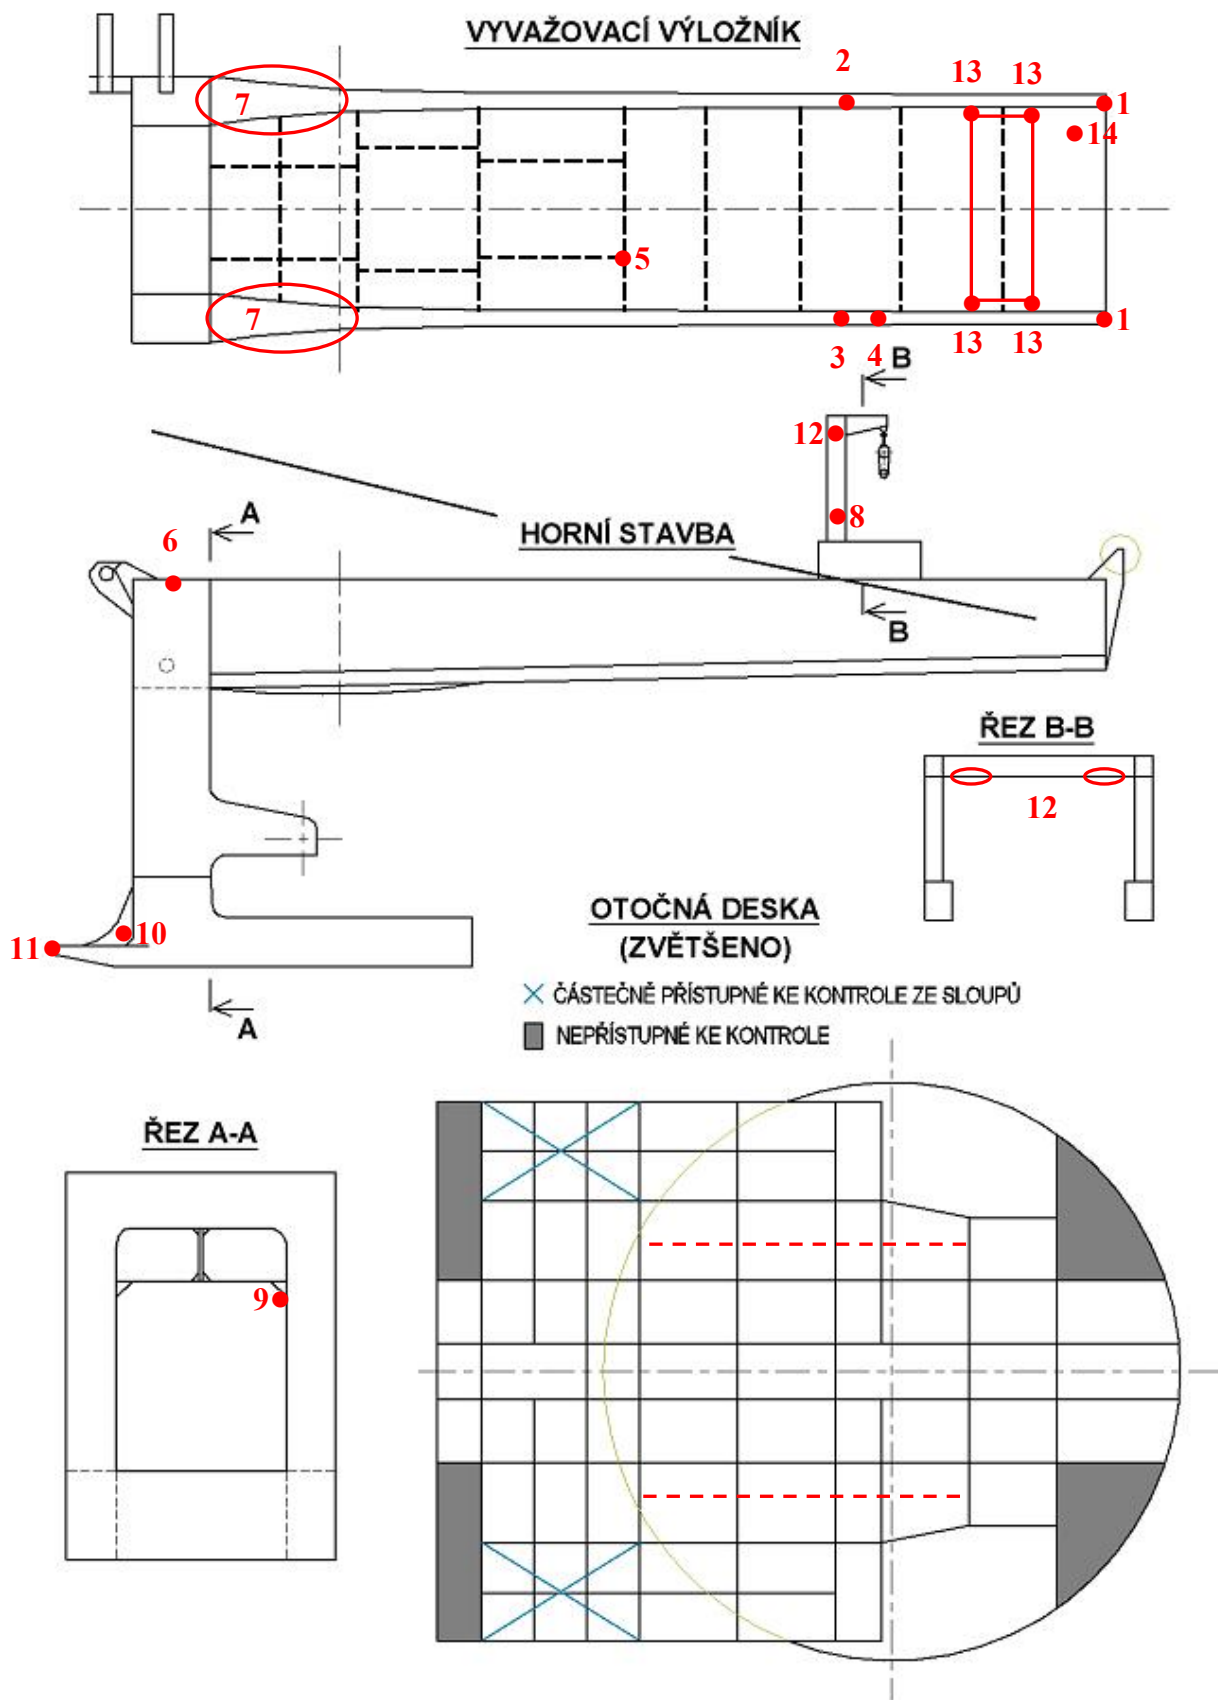
**PŘÍLOHA Č.1**

V oblastech ozn. č. 1 je hloubková koroze v okolí držáků kladek pojezdu jeřábu.

V oblasti ozn. č. 2 je utržený svar střešního plechu s nosníkem.

V místech označených č. 3 jsou utržené svary (neopravené trhliny) příčných stropních nosníků (2x U profil) s vnitřním U profilem složeného prutu levé stěny.

V místě označeném č. 4 je přetržená příruba vnitřního U profilu složeného prutu levé stěny (2x U profil).

V oblasti označené č. 5 je trhlina ve stropním rámu.

V místě označeném č. 6 je mezi horní deskou skříňového nosníku hlavy sloupu a frémami lanových bubnů polohování jeřábu mezera široká 5 mm vyplněná korozí a dlouhodobě usazeným materiálem.

V oblastech označených č. 7 jsou kapsy zasypány spadem a místa budou pravděpodobně hloubkově zkorodovaná.

V místech označených č. 8 jsou vyboulené stěny sloupů portálového jeřábu na obou stranách.

V místě označeném č. 9 je obnovující se trhlina ve svaru rohové výztuhy s pravým sloupem, dlouhá 30 mm.

V oblasti označené č. 10 jsou ve spodní části stěn nejsou ochranné nátěry a konstrukce je napadena hloubkovou korozi. Odlupují se zde silné pláty rzi.

V oblasti označené č. 11 jsou pochozí plechy hloubkově zkorodované a odlupují se z nich silné pláty rzi.

V oblastech označených č. 12 jsou přesahující části stěn v šířce cca 250 mm upálené autogenem.

V místech označených č. 13 je hloubková koroze a odlupující se pláty rzi u frémy vrátku a stěny.

V místě označeném č. 14 je hloubková koroze stropní části pod deklem.

V místech označených - - - je povrchová koroze vertikálních svarů ve vnitřní výztuži otočné desky.

*Doporučuji očistit a obnovit ochranné nátěry.*

*Doporučuji zavařit.*

*Doporučuji v dostupných místech odstranit veškeré nečistoty a spáry utěsnit silikonovým tmelem.*

*Možno ponechat a sledovat v rámci kontrolních prohlídek.*

*Doporučuji důkladně očistit a opatřit ochranným nátěrem.*

*Doporučuji vyměnit za protiskluzové pororošty.*

*Možno ponechat.*

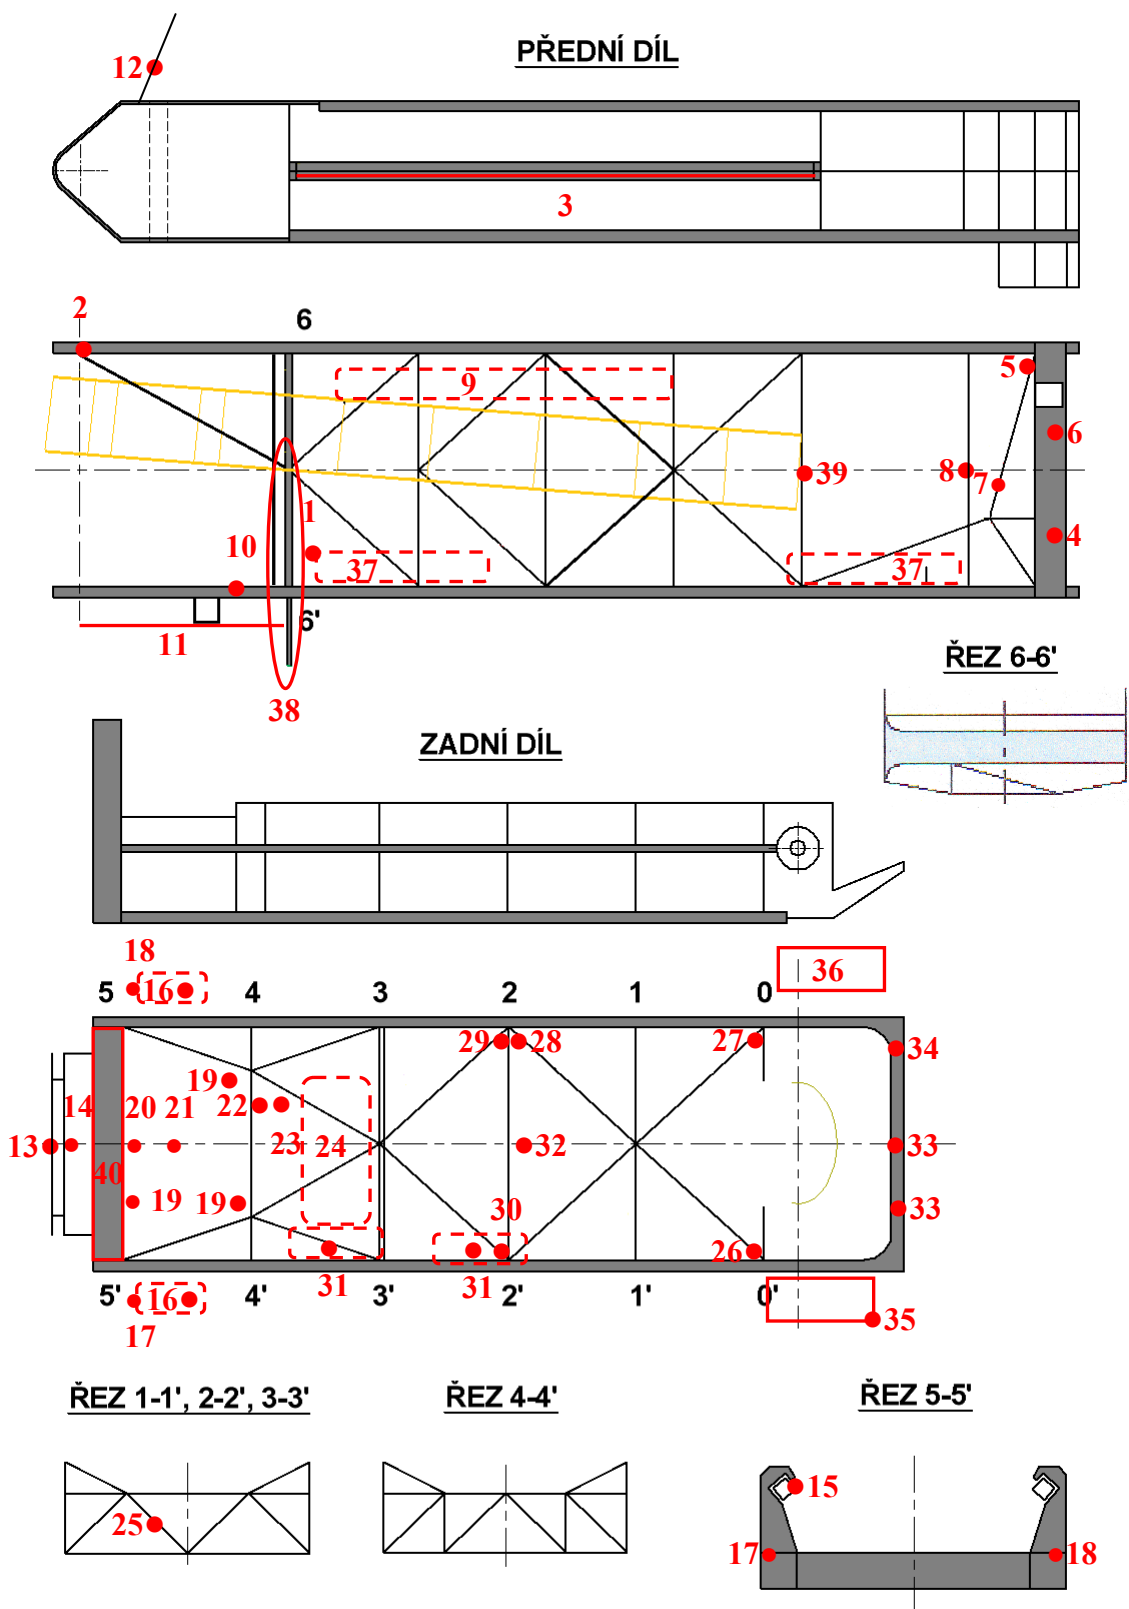
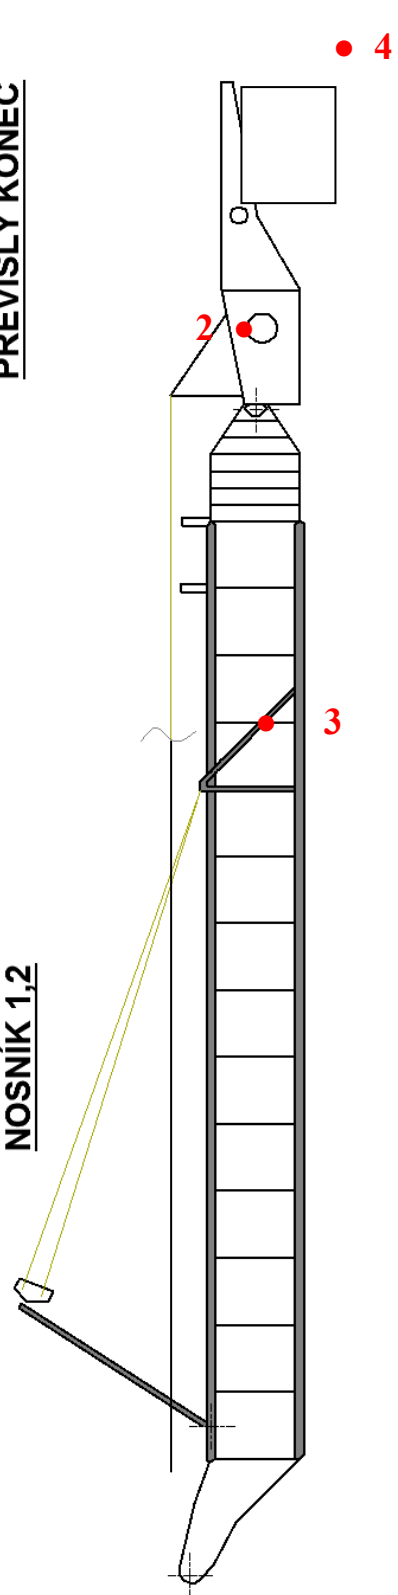
V oblasti označené č. 1 je hloubková koroze a odlupující se pláty rzi na všech plochách pod lávkou, držáky krytu kola jsou u patek také hloubkově zkorodované a odlupují se zde pláty rzi. *Doporučuji všechna místa očistit a opatřit novým ochranným nátěrem.*

V místě označeném č. 2 je v dolní rovině 1 nýt utržený a 7 nýtů je volných. 8 nýtů v horním styku je v pořádku.

V oblasti označené č. 3 jsou na obou stranách na spodních kolejnicích stopy po zadírání: řada vrubů dlouhých až 1.000 mm a hlubokých až 1 mm.

V místě označeném č. 4 je horní i spodní deska skříňového nosníku esovitě prohnutá do 5 mm.

V místě označeném č. 5 jsme nebyli schopni objevit obnovenou trhlinu ve stykové desce nosníku pravé stěny (horní trubka) vedle svaru s horní deskou skříňového nosníku příčnicku, dlouhá 40 mm.

V oblasti označené č. 6 je horní plocha nosníku esovitě zkroucená do 10 mm.

V místě označeném č. 7 jsou u složeného prutu diagonály (4x L profil se spojkami ve tvaru kříže) vertikální ramena spodních L profilů zprohýbaná o 10 až 15 mm. Horizontální rameno spodního předního L profilu je zprohýbané o 5 – 10 mm.

V místě označeném č. 8 je nosník ochozové lávky prohnutý nahoru o 60 – 70 mm od nárazů větších kusů dopravovaného materiálu.

V místě označeném č. 9 jsou deformované pororošty.

V místě označeném č. 10 je „podkova“ (konstrukce upevněná shora na levý nosník, *název dílu použil řidič velkstroje*) vyosená odhadem o 3°.

V místě označeném č. 11 jsou vertikální žebra na stěně výložníku a na vnitřní i vnější stěně převodové skříňě ohnutá až o 80 mm. Nově je čelo převodové skříňě vmáčkklé až o 40 mm.

V oblasti označené č. 12 je vnitřní pásnice na pravé straně ohnutá o 20 mm.

V oblasti označené č. 37 jsou zkorodované a zprohýbané pororošty či pochozí plechy.

V oblasti označené č. 38 jsou vyboulené pororošty na lávce, které jsou na krajích u podpěr hloubkově zkorodované s pláty rzi. Na konstrukci lávky je místní povrchová koroze, a zábradlí za kolesem je pokroucené.

V oblasti označené č. 39 je naražená spodní pásnice příčnicku nahoru.

V místě označeném č. 13 je prohnutý rozpěrný nosník mezi stěnami napínání prašného pasu dopředu o 30 mm a dolů o 80 – 100 mm.

V místě označeném č. 14 je horní kryt prohnutý dolů až o 70 mm.

V místě označeném č. 15 mají kladky na levé straně následující závady ve viditelné části:

- v zadní kladce jsou u vnitřního okraje v pásmu širokém až 25 mm v povrchu kladky výrazné trhliny, dlouhé až 140 mm
- v přední kladce jsou u obou okrajů v pásmech širokých 20 – 25 mm výrazné trhliny dlouhé až 200 mm a u vnějšího okraje je zakalený povrch kladek vytržený na plochách o rozměru až 230 x 10 mm do hloubky až 2 mm

V oblastech označených č. 16 jsou ochozové plochy z plechů u vodících kladek hloubkově zkorodované a odlupují se zde pláty rzi.

V oblasti označené č. 17 byla trhlina ve svaru nosníku ochozu s vnější deskou skříňového nosníku na levé straně. Tato závada byla odstraněna.

V místě označeném č. 18 byla trhlina ve svaru nosníku ochozu s vnější deskou skříňového nosníku na pravé straně. Tato závada byla odstraněna.

V místech označených č. 19 jsou části trubek závěsů konstrukce prašného pásu upálené autogenem.

V místě označeném č. 20 je tyč kluzného vedení horní větve prašného pásu prohnutá dolů o 120 mm.

V místě označeném č. 21 je tyč kluzného vedení horní větve prašného pásu prohnutá dolů o 80 mm.

V místě označeném č. 22 je trubka závěsu konstrukce prašného pásu 3x naříznutá jeho horní větví: nosný průřez je zeslabený až o 50 %.

V místě označeném č. 23 je trubka závěsu konstrukce prašného pásu 2x naříznutá jeho horní větví: nosný průřez je zeslabený až o 80 %..

V oblasti označené č. 24 jsou trubky závěsů konstrukce prašného pásu naříznuté jeho horní větví: nosný průřez je zeslabený až o 10 %.

V místě označeném č. 25 dochází v řezu 3-3' k broušení diagonály dopravním pasem na levé straně dle směru toku materiálu.

V místě označeném č. 26 jsou ve styku složeného prutu diagonály (2x U profil) horizontálního ztužení volné šrouby (všech 8 volných nýtů bylo nahrazeno lícovanými šrouby).

V místě označeném č. 27 jsou ve styku složeného prutu diagonály (2x U profil) horizontálního ztužení volné šrouby (všech 8 volných nýtů bylo nahrazeno lícovanými šrouby).

V místě označeném č. 28 jsou ve styku složeného prutu diagonály (2x U profil) horizontálního ztužení volné nýty.

V místě označeném č. 29 jsou ve styku složeného prutu diagonály (2x U profil) horizontálního ztužení volné nýty a šrouby.

V místě označeném č. 30 jsou ve styku složeného prutu diagonály (2x U profil) horizontálního ztužení volné nýty a šrouby.

V oblastech označených č. 31 jsou výrazně zdeformované pochozí plochy.

V místě označeném č. 32 je tyč kluzného vedení horní větve prašného pásu prohnutá dolů o 40 – 50 mm.

V místech označených č. 33 je spodní deska skříňového nosníku příčnicku vmáčklá o 6 mm.

V místě označeném č. 34 je spodní deska skříňového nosníku příčnicku vmáčklá o 12 mm.

V místě označeném č. 35 jsou rohy spodní desky frémy pohonu prašného pásu ohnuté nahoru až o 45°.

V oblasti označeném č. 36 jsou na 6 místech okraje spodních desek frémy pohonu zadního kolesového pásu prohnuté nahoru o 10 – 20 mm.

V oblasti označeném č. 40 je důlková koroze horní desky skříňového nosníku.

*Doporučuji utržený nýt i značně volné nýty nahradit lícovanými šrouby po přestružení otvorů.*

*Doporučuji vyměnit.*

*Možno ponechat a sledovat v rámci kontrolních prohlídek.*

*Doporučuji ověřit.*

*Převodová skříň bude vyměněna.*

*Doporučuji vyměnit pororošty, konstrukci lávky očistit a opatřit novým ochranným nátěrem a zábradlí za kolesem vyměnit.*

*Doporučuji vyrovnat.*

*Doporučuji kladky vyměnit.*

*Navrhuji přivařit ochozový plech ke stěně nosníku.*

*Doporučuji doplnit.*

*Doporučuji naříznutí zavařit, popřípadě vyměnit.*

*Doporučuji vyvařit a zamezit následnému prodírání.*

*Doporučuji volné šrouby dotáhnout.*

*Doporučuji volné nýty nahradit lícovanými šrouby.*

*Doporučuji volné nýty nahradit lícovanými šrouby, a volné šrouby dotáhnout.*

*Doporučuji pororošty vyměnit.*

*Doporučuji důkladně odrezit a opatřit novým ochranným nátěrem.*

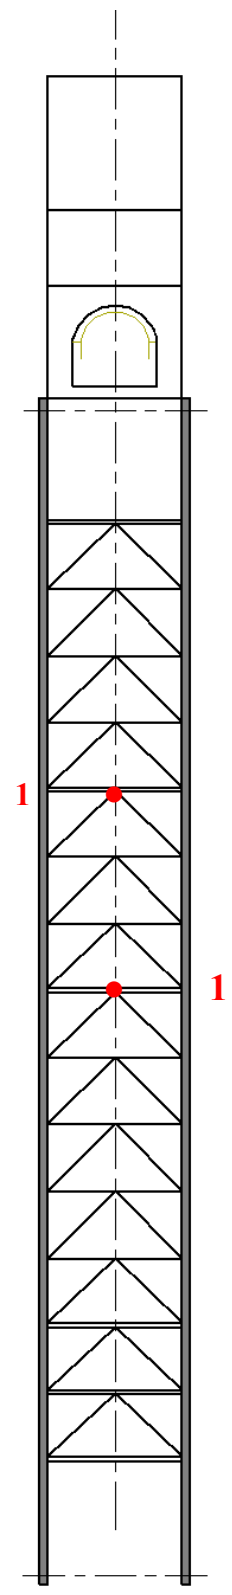
**PŘÍLOHA Č.3**

V místech označených č. 1 je horní část příčných stěn (pod spodní větní pásma) prohnutá dozadu o 10 mm.

V oblasti označené č. 2 jsou stěny nad kruhovým otvorem prohnuté o 20 mm dovnitř na obou stranách.

V místě označeném č. 3 je vnitřní část konstrukce pro uchycení kotevních lan v obou stěnách i stěny samotné napadené hloubkovou korozi a odlupujícími se pláty rzi o tloušťce až 3 mm.

V místě označeném č. 4 je okrajový nosník prokorodovaný a vyhnutý ven Ostatní příčné nosníky ochozové plochy mají naražené příruby.

*Možno ponechat a sledovat v rámci kontrolních prohlídek.*

*Doporučuji důkladně očistit a opatřit novým ochranným nátěrem.*

*Doporučuji krajní nosník vyměnit, ostatní možno ponechat.*

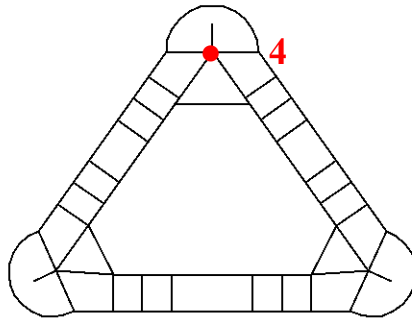
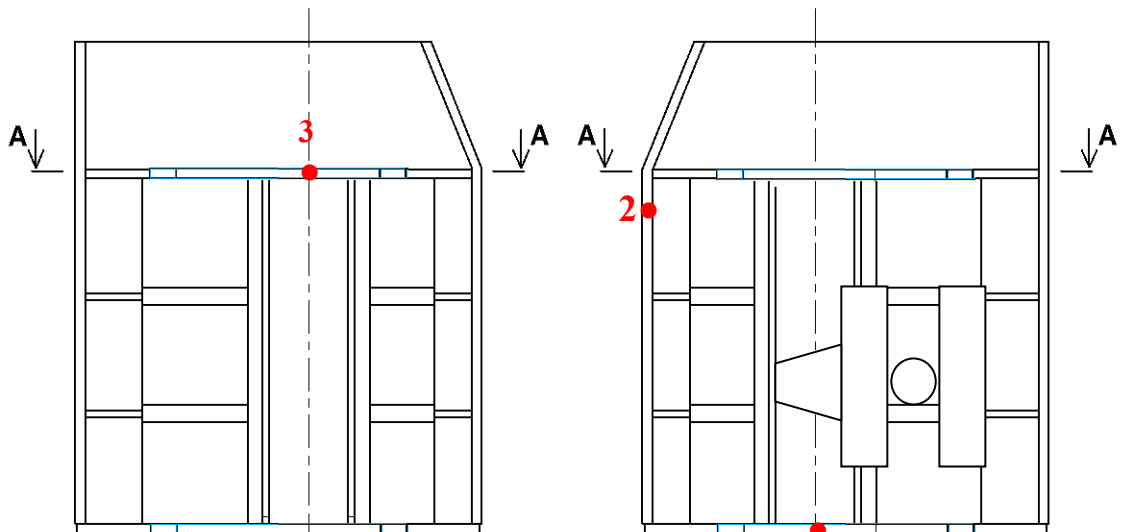
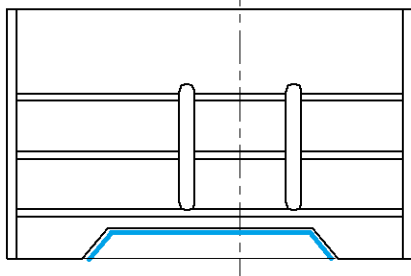
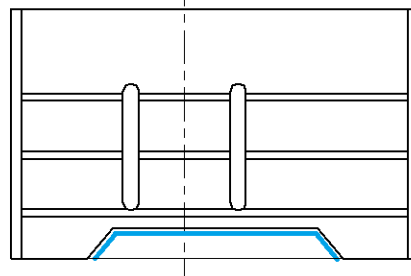
**PŘÍLOHA Č.4**

V místě označeném č. 1 je spodní deska konzoly prohnutá dolů o 90 – 100 mm.

V místě označeném č. 2 je okraj zadní stěny konzoly vedení nosiče pravých housenic lokálně prohnutý ven o 20 mm.

V místě označeném č. 3 je horní deska vedení nosiče levých housenic prohnutá nahoru o 25 mm.

V oblasti označené č. 4 je oblast kolem kloubu zasypána spadem.

*Možno ponechat a sledovat v rámci kontrolních prohlídek.*

*Doporučuji vyčistit.*

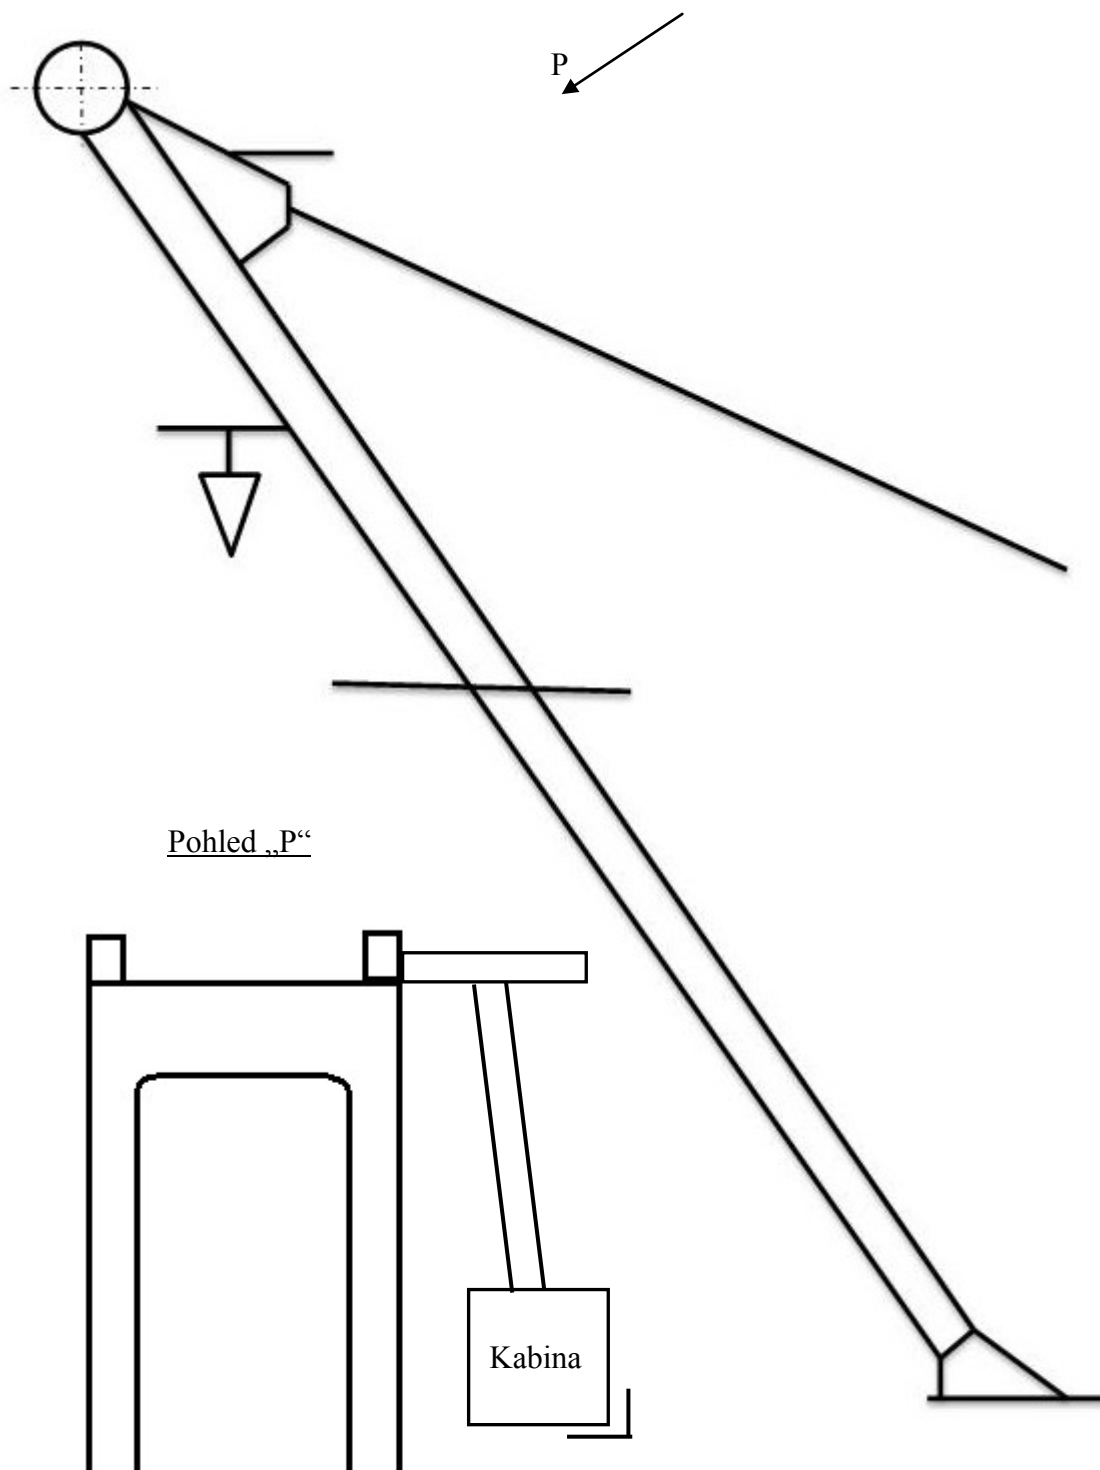
**PŘÍLOHA Č. 5**

Na držícím výložníku se vyskytuje odlup ochranných nátěrů a roztroušená povrchová koroze na sloupech i zhlaví.

*Doporučuji očistit a obnovit ochranné nátěry.*
