Most 26842-2

Most přes Rousínovský potok v Rousínově

HLAVNÍ PROHLÍDKA

Datum provedení prohlídky: 9.5.2018

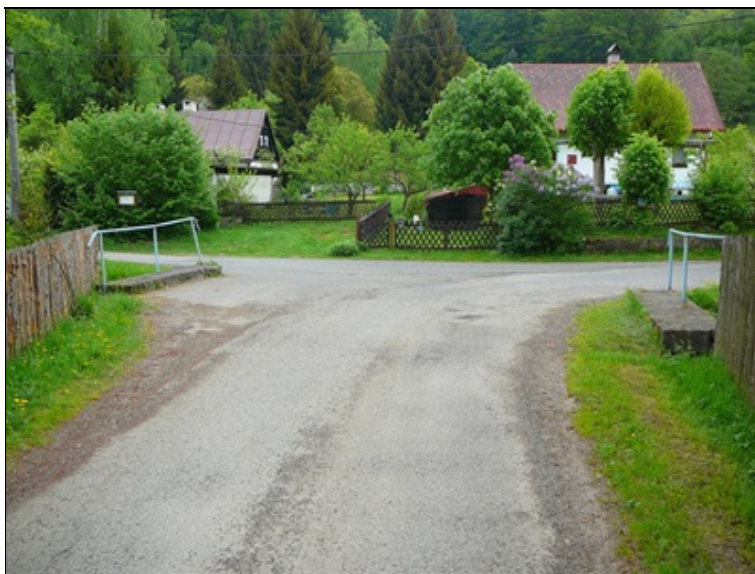
Celkový pohled ve směru staničení

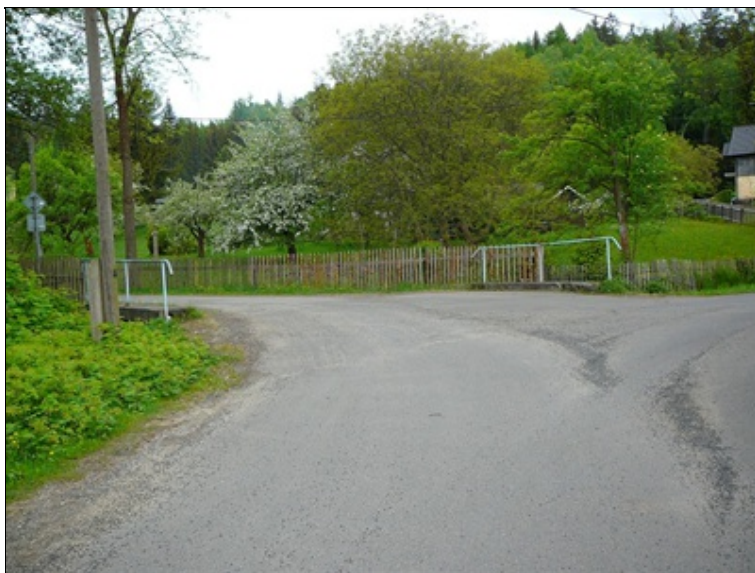
Celkový pohled proti směru staničení

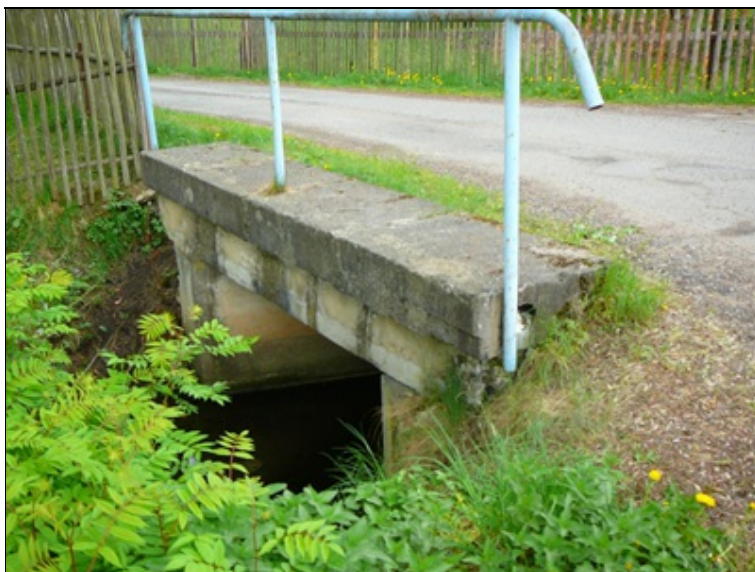
Pohled na pravou stranu konstrukce, křídla zcela chybí

| [6] | 1.2.4 | Křídlo | Provést přezdění nebo nové křídla na všech stranách konstrukce. |

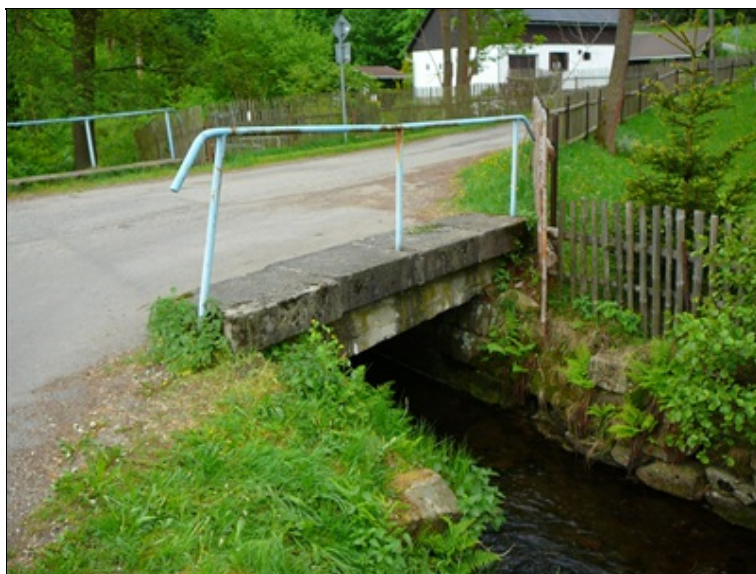
Pohled na levou stranu konstrukce, rozvolnění křídel na vtokové straně

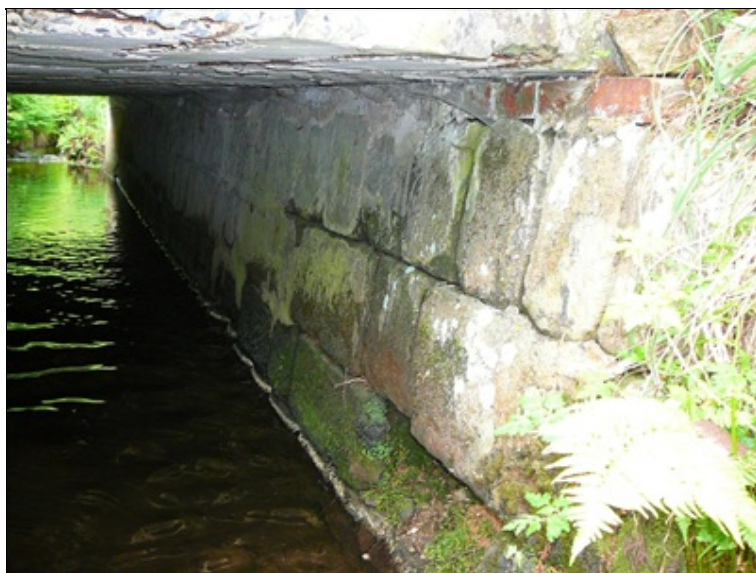
| [1.1] 1.2 | Mostní podpěry a křídla | V opěře O1 je několik kaveren, na opěře O1 je na dvou místech vypadlý kámen. Na obou opěrách je pod úrovní vody vyplavené spárování. Uchycen mech a sinice. Na obou stranách před OP1 vymleté rýhy ve svahu. V OP2 kaverna na levé straně konstrukce hluboká cca 15cm. |

Pohled na OP1, uchycená vegetace, vypadlé spárování, lokální kaverny

| [5] | 1.2 | Mostní podpěry a křídla | Provést přespárování spodní stavby a vyplombování kaveren v opěrách. |

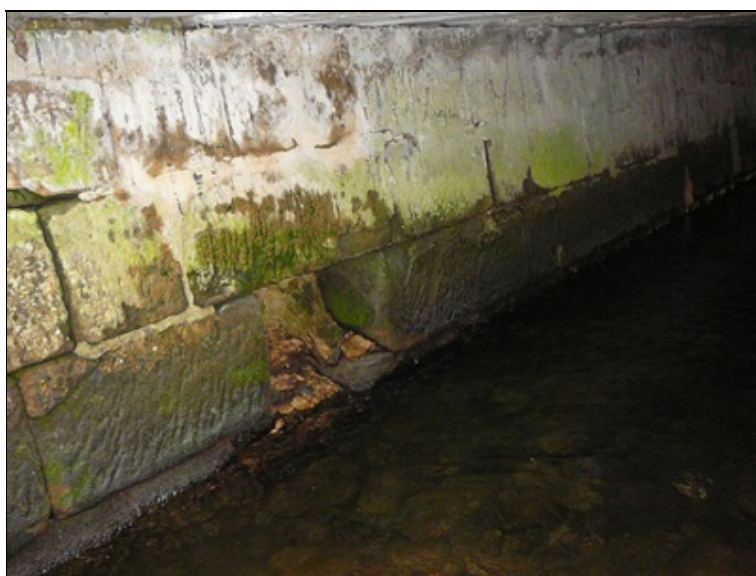
Pohled na OP2. kaverna na vtokové straně

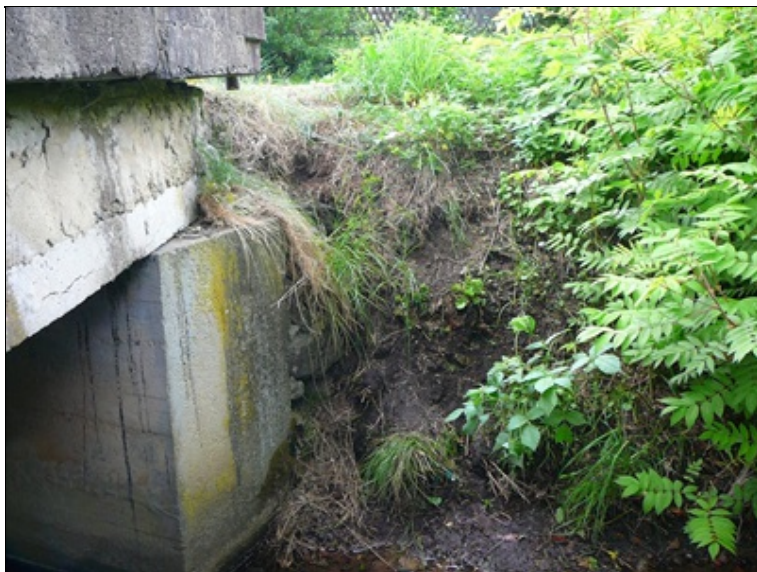
Chybějící křídla na pravé straně konstrukce

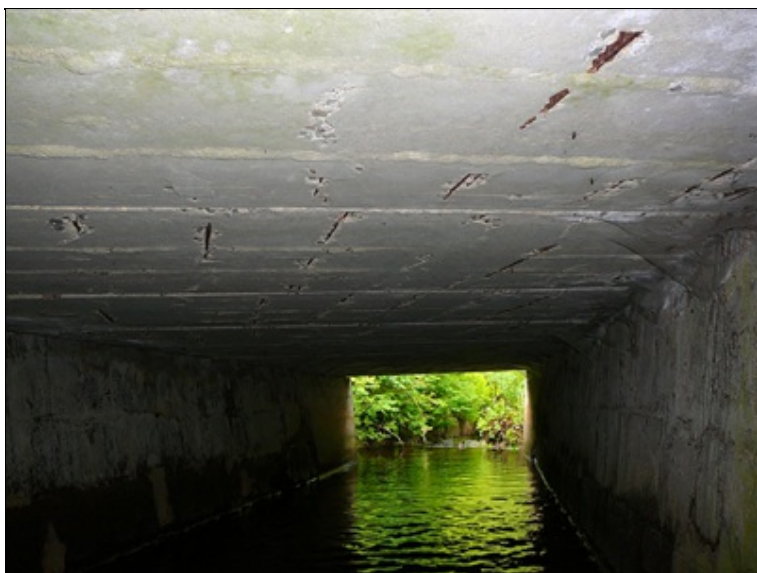
| [2.1] 2.1 | Nosná konstrukce | V podhledu NK je místně odhalená korodující výztuž lokální krápníčky. Zatéká na boky konstrukce. Uchycena vegetace, mech a sinice. |

Podhled NK, obnažená korodující výztuž

| [7] | 2.1 | Nosná konstrukce | Provést celoplošnou sanaci podhledu NK. |

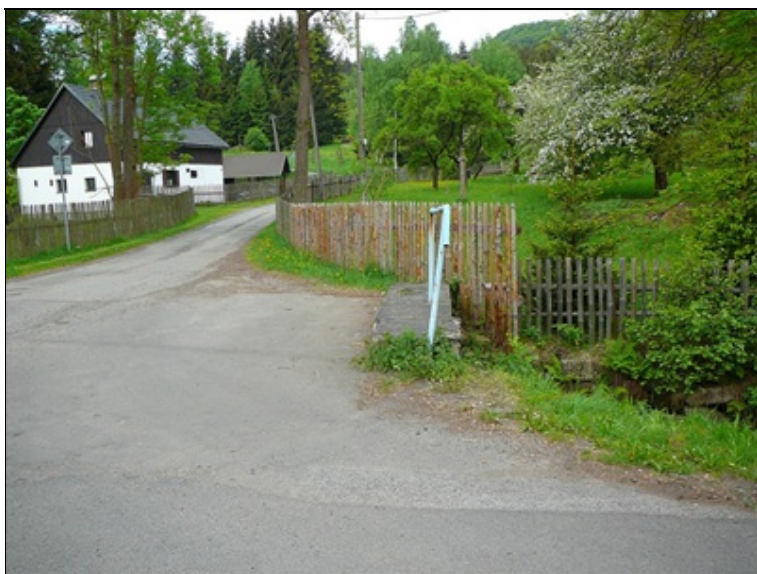
| [3.2] 3.3.1 | Římsa | Na levé straně mostu je uvolněný jeden z bloků římsy. Konce říms obnažené, neutěsněné spoje prefabrikátů, trhliny v římse. |

Posuny prefabrikátů římsy na levé straně konstrukce

| [8] | 3.3.1 | Římsa | Provést opravu a srovnání prefabrikátů říms, vyplnit pracovní spáry. |

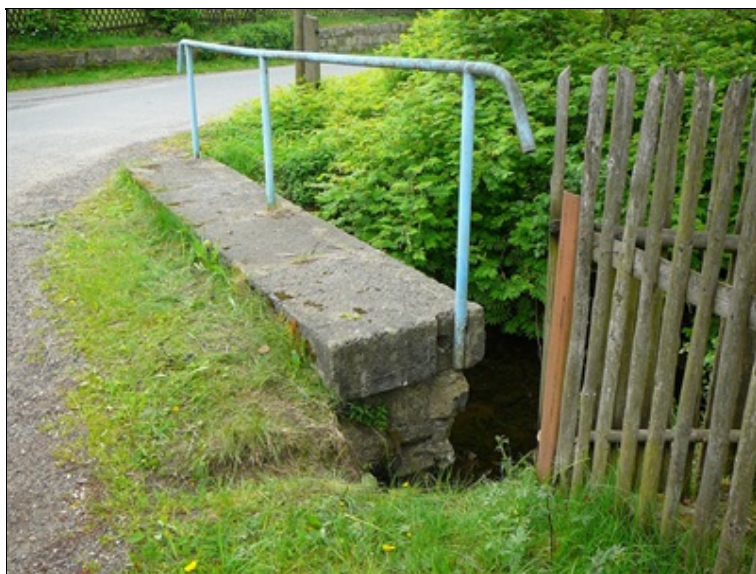
Chybějící křídlo u OP1 na pravé straně, skluzem teče přímo na opěru

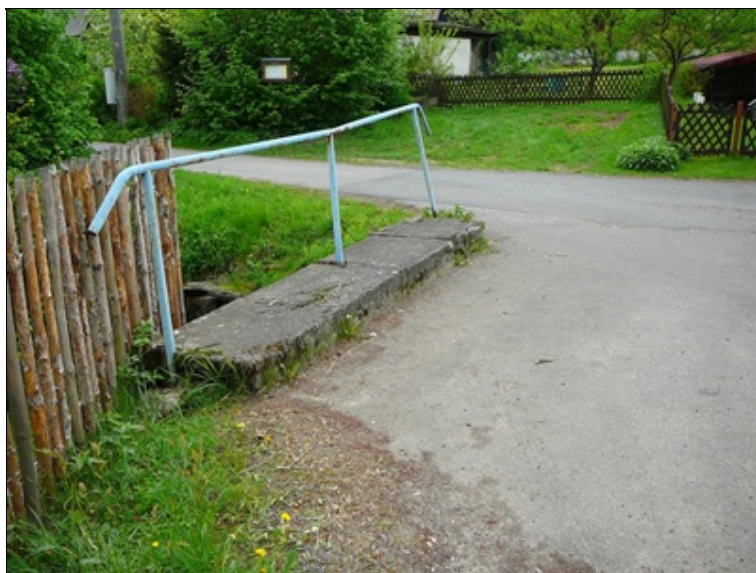
| [4.1] 4.2 | Zábradlí | Záchytné zařízení je zcela nevyhovující, na obou stranách mostu je zábradlí mimo římsu a koroduje. |

Zábradlí nevyhovuje ČSN je v havarijním stavu

| [3] | 4.2 | Zábradlí | Provést nové zábradlí na mostním objektu. |

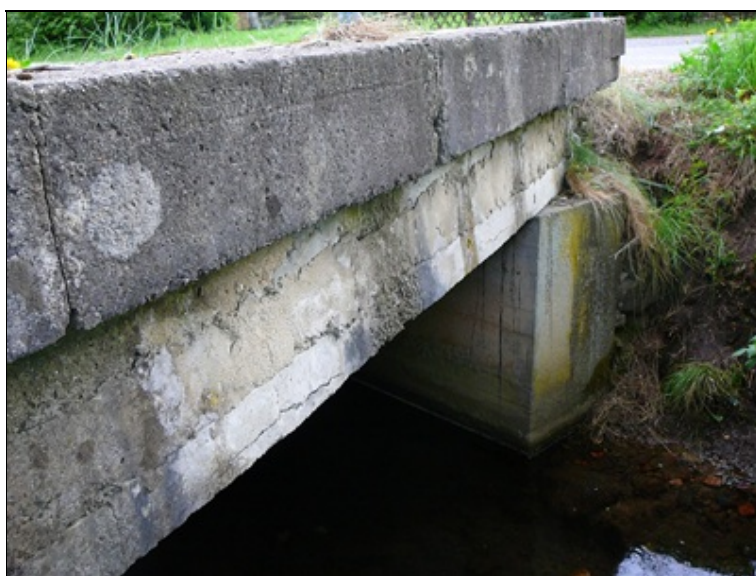
Pod římsami zatéká na boky konstrukce
