**Návrh protikorozní ochrany ocelových konstrukcí areálu  
vozovny tramvají v Ostravě - Porubě**

Vypracoval: Ing. Petr GRAEBER, FROSIO Inspector 762, level III

Frýdek – Místek, 15.12. 2017

### Záznam o provedené orientační prohlídce ocelové konstrukce:

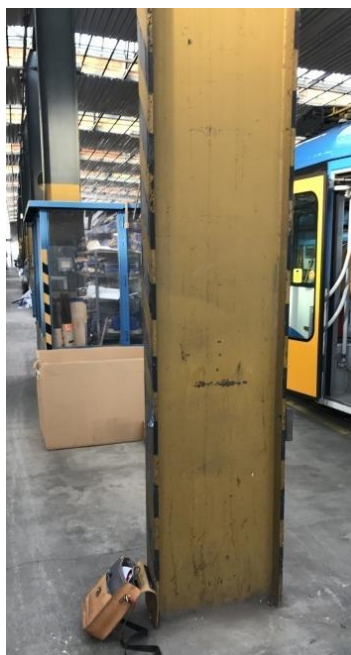
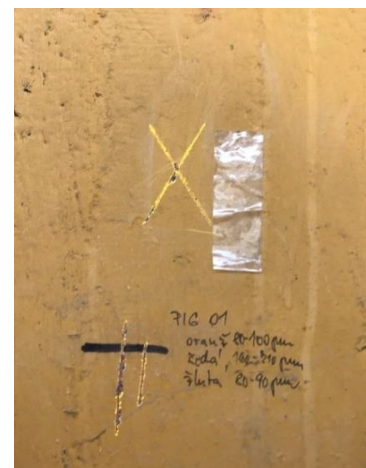
Ocelová konstrukce (dále jen OK) uvnitř haly vozovny tramvají je opatřena neznámým nátěrovým systémem. Na hlavních nosných sloupech - pravděpodobně neotryskaný povrch s okujemi, 1 vrstva suříkový základní nátěr a 1 – 3 vrstvy syntetického vrchní nátěru, ve spodní části zesílení tloušťky ještě o nanesení černožlutého bezpečnostního značení. Suchá tloušťka protikorozní ochrany (PKO) různá 240 – 450  $\mu\text{m}$ , včetně 15 - 35  $\mu\text{m}$  okují a korozních zplodin.

2. OK v hale – nejlépe provést celkovou obnovu povrchové ochrany. Doporučujeme konstrukci očistit, odmastit a poté otryskat na čistotu Sa 2 ½ dle ČSN EN ISO 8501-1. Na hlavní sloupy aplikovat airless stříkáním epoxidový nátěrový systém o tloušťce 2 x 100 µm. Na stropní menší profily aplikovat štětci epoxidový nátěrový systém o tloušťce 3 x 60 µm (různé barevné odstíny vrstev – červená, světle zelená a šedá). Aplikace dle ISO 12 9444, část 1 – 7.

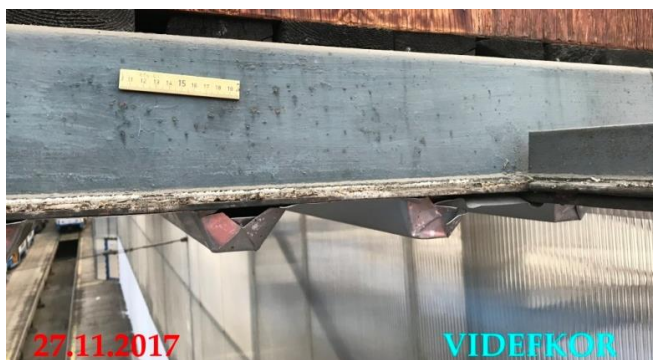
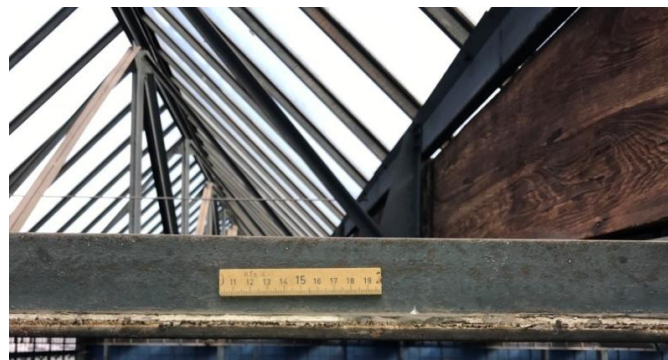
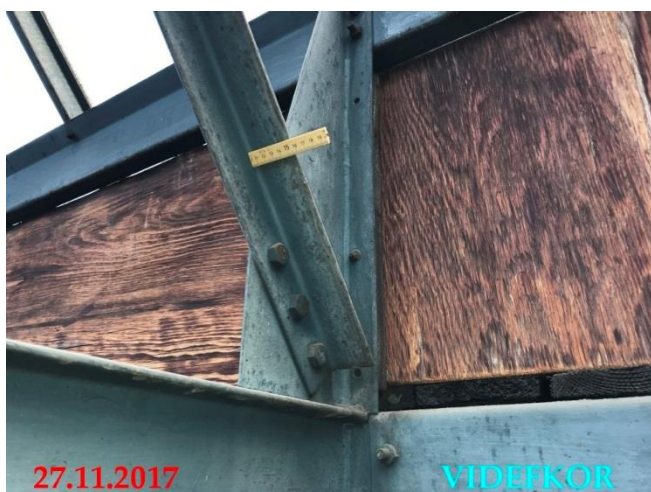
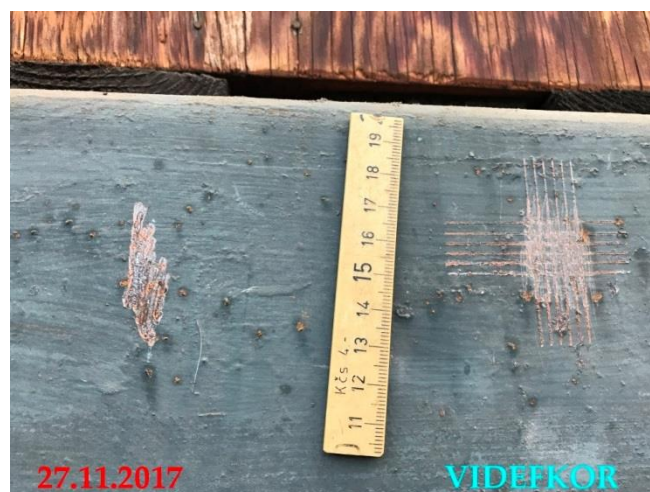
Stropní OK z různých profilů je opatřena pravděpodobně na neotryskaný povrch s okujemi 1 vrstvou suříkového základního nátěru a 1 - 2 vrstvy syntetického vrchní nátěru. Suchá tloušťka PKO různá někde pouze 2 vrstvy tj. 50 - 90  $\mu\text{m}$ , místy 3 vrstvy tj. 60 - 140  $\mu\text{m}$ . Vše včetně 15 - 35  $\mu\text{m}$  okují a korozních zplodin.

Plošné prokorodování povrchové ochrany se stupněm Ri4 dle ČSN EN ISO 4628-3. Povrchová ochrana je také podkorodována.

Přilnavost různá v závislosti na podkorodování a přilnavosti okují. Měřeno pouze orientačně.

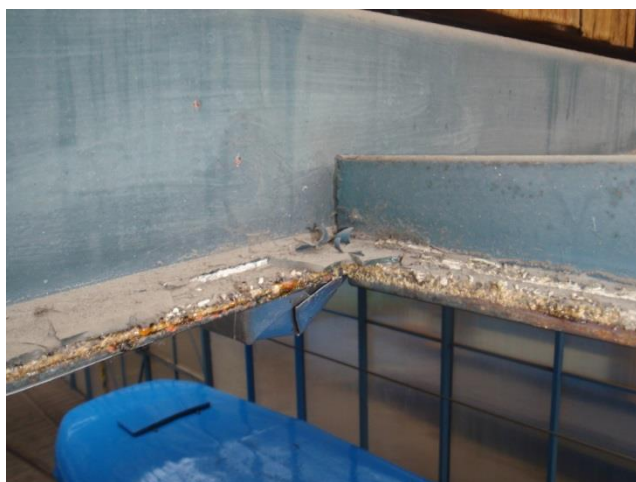
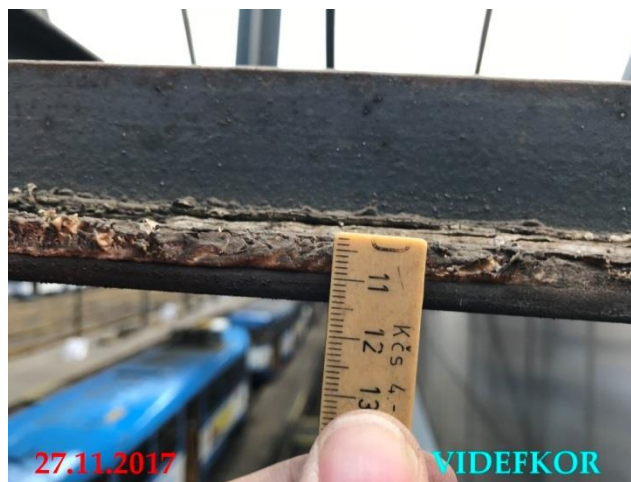
Na některých vodorovných plochách OK na stropních profilech jsou pevně uchyceny 8 mm tlusté pruhy neznámé látky - protipožár? Bylo by vhodné ověřit tento stav v technické dokumentaci.

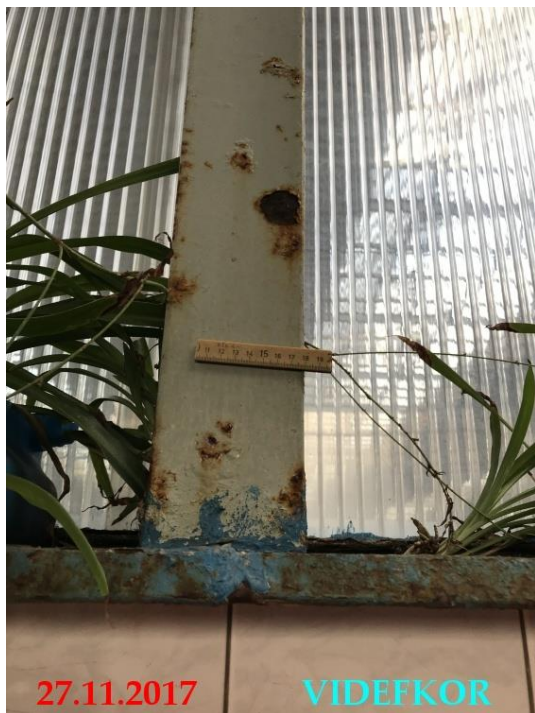
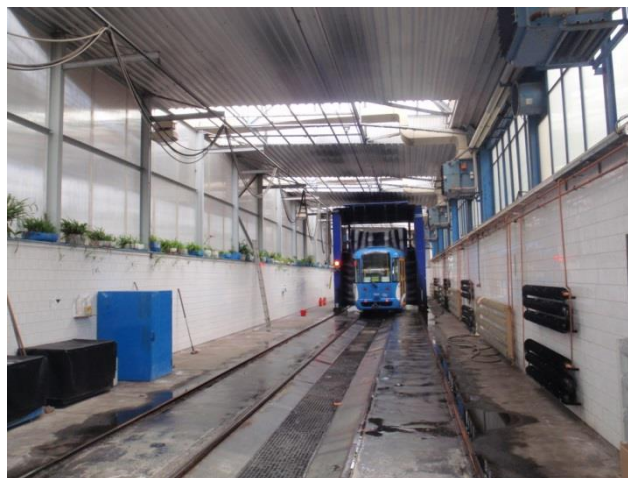
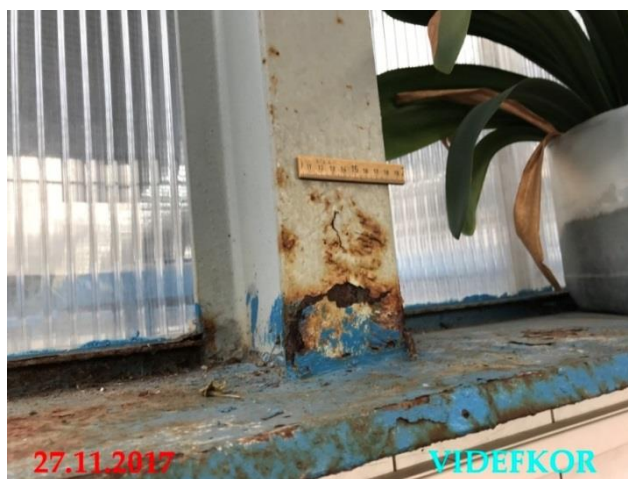
Zvláštní kapitolou je OK v myčce tramvají, kde dochází k loupání prokorodovaného nátěrového systému, podobného tomu, jako je na stropních OK v sousedství. Příčinou je vysoká vlhkost a pravděpodobně i přítomnost chemických činidel.

1. OK v myčce - provést celkovou obnovu povrchové ochrany. Doporučujeme nejdříve OK očistit, odmastit, důkladně omýt čistou tlakovou vodou konstrukci, poté otryskat na čistotu Sa 2 ½ dle ČSN EN ISO 8501-1 a aplikovat 3 x 100 µm epoxidový nátěrový systém (různé barevné odstíny vrstev – doporučujeme např. červená, světle zelená a šedá). Aplikace dle ISO 12 9444, část 1 – 7.

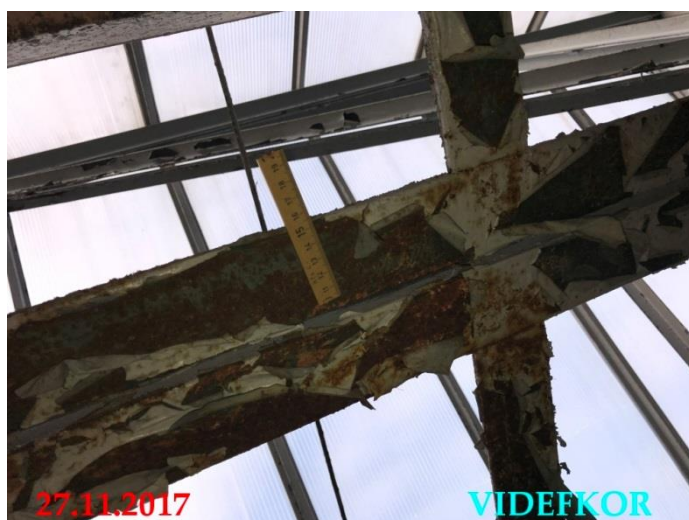
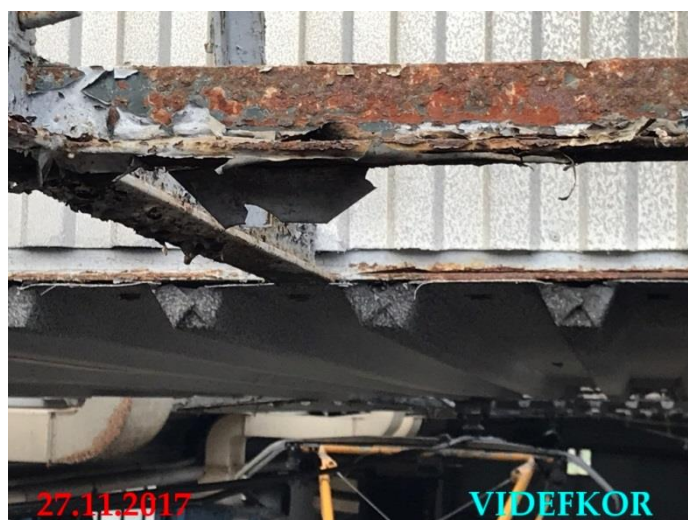
Na stropě myčky je OK napadena dosti výrazně kombinací rovnoměrné a důlkové koroze.

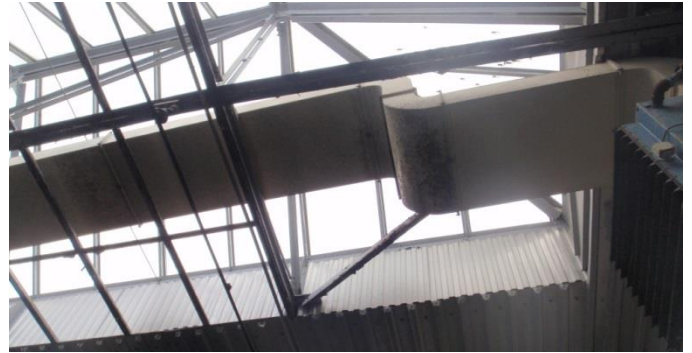
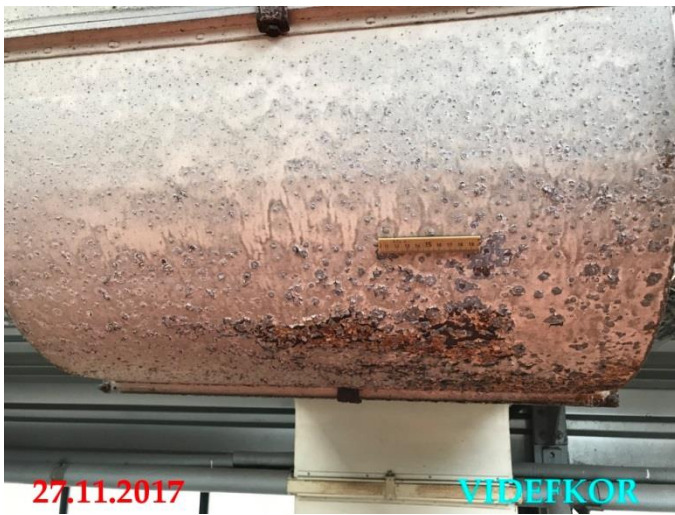
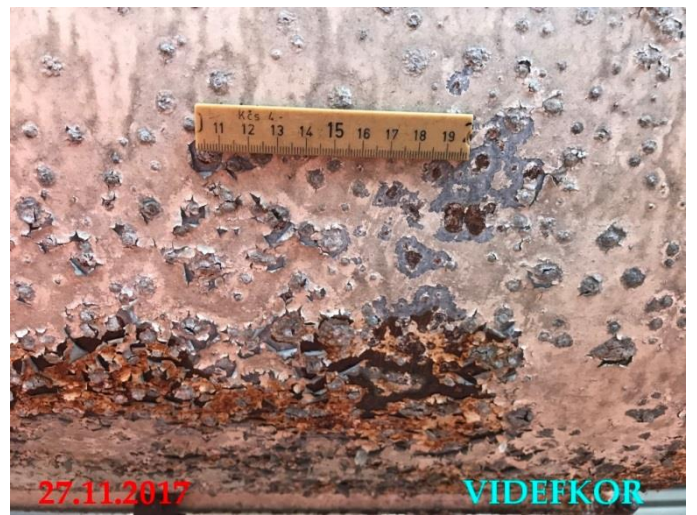
Odtahové potrubí, které je povrchově chráněno kombinovaným povlakem zinku a ochranným nátěrem je rovněž napadeno až na ocelový podklad.
