Doplňkový inženýrskogeologický průzkum pro rekonstrukci silnice II/288 Podbozkov – Cimbál

**Geotechnický pasport
Skalní svah v km 1,430 – 1,460**

číslo úkolu 18 125

**Objednatel: Krajská správa silnic Libereckého kraje, p. o., České mládeže 632/32,
460 06 Liberec 6**

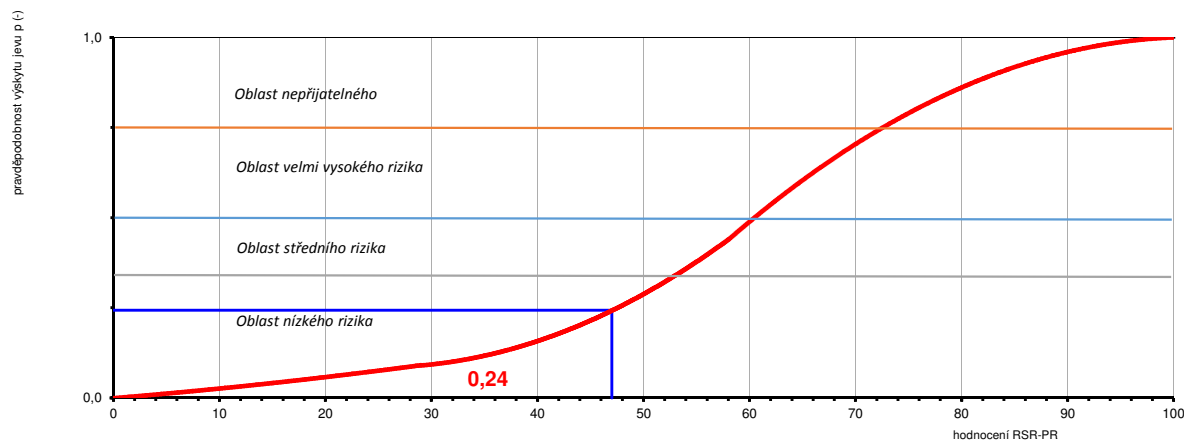
generelní sklon svahu (°)	výška skalního svahu (m)	geomorfologická stavba	základní popis stavu masivu	průměrná vzdálenost puklin (mm)	sklon puklin od vodorovné roviny (°)
hodnocení	nad 85 s převisy členitostí do 0,5 m	3 - 8	skalní svah (stěna) tvoří jediný morfologický celek od paty po horní hranu, za horní hranou svahu může mírně přecházet v zemní svah	skalní svah je poměrně celistvý s maloplošným výskytem málo výrazných poruchových partií	250 - 800	systém puklin je ukloněný +75 až +90 až -75 až -90 stupňů
bodové hodnocení	7	2	3	3	2	7
	zvodnění masivu	expozice svahu	destruktivní vliv vegetace	četnost opadávání fragmentů	vzdálenost paty svahu od ohroženého objektu (m)	
hodnocení	bezvodý svah	expozice svahu s mírným střídáním přímého slunečního svitu, mírně zimní období, skalní svah je kryt vegetací či zástavbou	plošně porostlé náletem s lokálním výskytem vzrostlých stromů	zřídka opad	méně jak 1,5

bodové hodnocení	1	1	1	5	9

Pravděpodobnost výskytu jevu : 0,24

Hodnota RSR-PR : 47

Riziko : nízké
