Doplňkový inženýrskogeologický průzkum pro rekonstrukci silnice II/288 Podbozkov – Cimbál

**Geotechnický pasport
Skalní svah v km 0,900 – 1,000**

číslo úkolu 18 125

Praha, srpen 2018

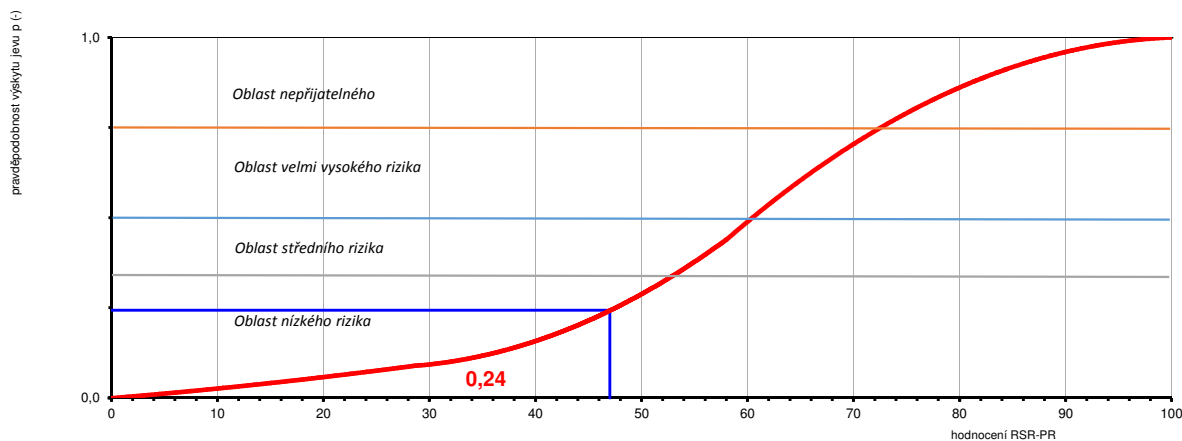
Hornina:	slepenec	Směr a sklon svahu:	250-290°/25-90°	Vzdálenost paty svahu od komunikace (m):	0 m
Vegetace :	travní porost, křoviny, stromy	Poruchové zóny, linie	185° / 85°, 224° / 75° a 334° / 85°	Zvodnění v době prohlídky :	-
systémů puklin Pn :		sklon puklin v lici svahu (°) :	75, 85 do svahu + 85 ze svahu

generální sklon svahu (°)	výška skalního svahu (m)	geomorfologická stavba	základní popis stavu masivu	průměrná vzdálenost puklin (mm)	sklon puklin od vodorovné roviny (°)
hodnocení	50 - 75	8 - 15	skalní svah (stěna) tvoří jediný morfologický celek od paty po horní hranu, za horní hranou svahu může mírně přecházet v zemní svah	skalní svah je poměrně celistvý s maloplošným výskytem málo výrazných poruchových partií	250 - 800	systém puklin je ukloněný +75 až +90 až -75 až -90 stupňů
bodové hodnocení	3	3	3	3	2	7
	zvodnění masivu	expozice svahu	destruktivní vliv vegetace	četnost opadávání fragmentů	vzdálenost paty svahu od ohroženého objektu (m)	
hodnocení	lokálně či plošně vlhké, v zimě zamrzání v puklinách bez projevu na povrchu	expozice svahu s mírným střídáním přímého slunečního svitu, mírné zimní období, skalní svah je kryt vegetací či zástavbou	silně celoplošně porostlé vegetací, hlavně náletem a vzrostlými stromy	zřídka opad	méně jak 1,5

bodové hodnocení	2	1	1	5	9

Pravděpodobnost výskytu jevu : 0,24

Hodnota RSR-PR : 47

Riziko : nízké

Pohyb fragmentů při porušování lici svahu:	kutálení, saltace, volný pád	Pravděpodobnost dalšího rozpadu:	lze očekávat rozpad	Výhledové zvodnění (odhad) :	závisí na srážkách, možné výtoky z puklin a tvorba ledu v lici svahu
Názor na minimální zajištění lici, případně celého svahu, případně stěny:	Přímé ohrožení komunikace je aktuální, svah v tomto úseku vyžaduje zajištění		Náchylnost k porušení a stávající projevy nestability:	vypadávání drobných fragmentů do velikosti 20 cm

Hodnocení stavu: **Stav podmínečně labilní**

Opatření:	
- odstranění náletové vegetace	
- čištění skalního výchozu od horninových úlomků	
- neexplozivní odstranění nestabilních horninových bloků
