Doplňkový inženýrskogeologický průzkum pro rekonstrukci silnice II/288 Podbozkov – Cimbál

**Geotechnický pasport
Skalní svah v km 0,700 – 0,850**

číslo úkolu 18 125

Praha, srpen 2018

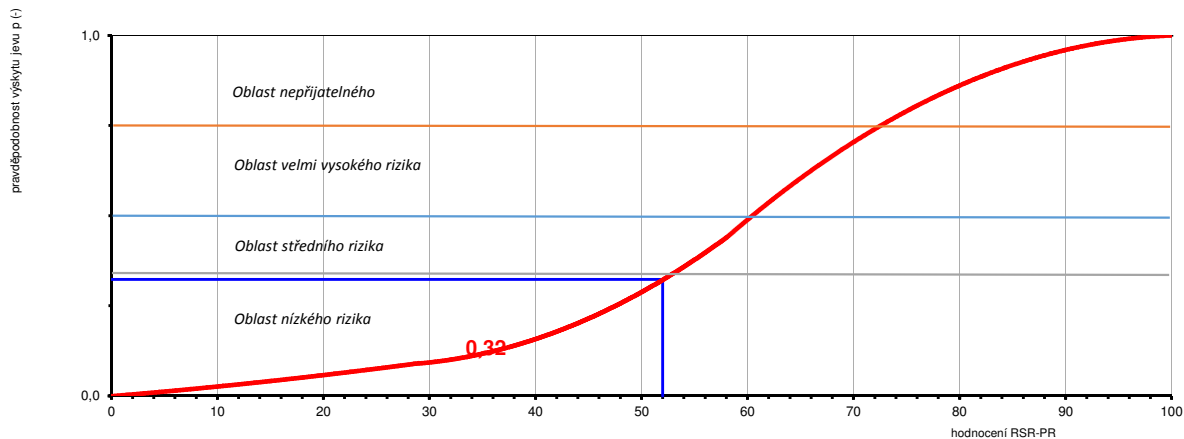
generelní sklon svahu (°)	výška skalního svahu (m)	geomorfologická stavba	základní popis stavu masivu	průměrná vzdálenost puklin (mm)	sklon puklin od vodorovné roviny (°)
hodnocení	nad 85 s převisy členitosti do 0,5 m	3 - 8	skalní svah (stěna) tvoří jediný morfologický celek od paty po horní hranu, za horní hranou svahu může mírně přecházet v zemní svah	skalní svah je poměrně celistvý s maloplošným výskytem málo výrazných poruchových partií	250 - 800	systém puklin je ukloněný +75 až +90 až -75 až -90 stupňů
bodové hodnocení	7	2	3	3	2	7
	zvodnění masivu	expozice svahu	destruktivní vliv vegetace	četnost opadávání fragmentů	vzdálenost paty svahu od ohroženého objektu (m)	
hodnocení	lokálně či plošně vlhké, v zimě zamrzání v puklinách bez projevu na povrchu	expozice odkrytého skalního svahu s celodenním osvětlením, silné zimní období, horské prostředí	porostlé křovinami a drobným náletem	zřídka opad	méně jak 1,5

bodové hodnocení	2	9	9	5	9

Pravděpodobnost výskytu jevu : 0,32

Hodnota RSR-PR : 52

Riziko : nízké
