Diagnostika vozovky

**Silnice III/05019 Uherský Brod, ul. Pod Valy
Uzlový úsek č. 4 "Maršnerka", km 0,584 – 1,574**

**Zpráva pro
Ředitelství silnic Zlínského kraje
K majáku 5001
761 23 Zlín**

Červen 2019

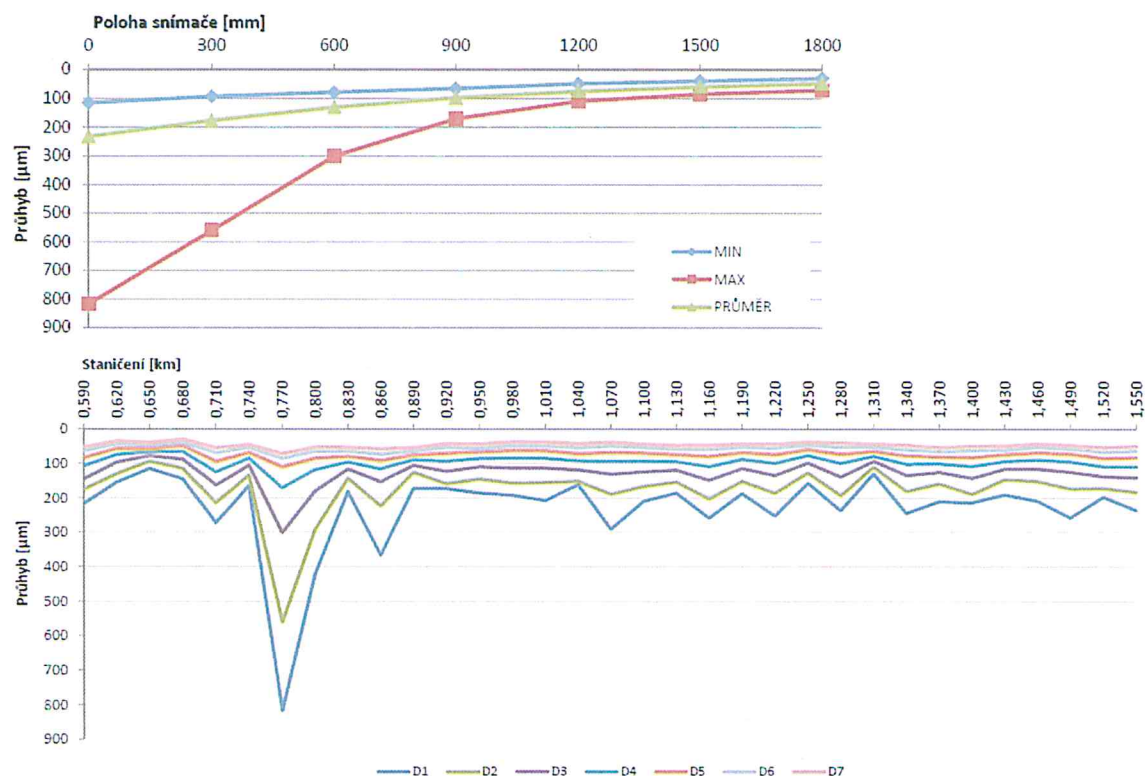
Průhyby vozovky zjištěné na snímači Y1 (tj. přímo v místě působení rázového pulzu) se pohybují od 115 do 817 μm , průměrně 231 μm .

Změřené průhyby vozovky jsou relativně nízké (průměrně pouze 231 μm , jeden lokální extrém), což odpovídá zjištěné nadstandartní celkové tloušťce asfaltových vrstev.

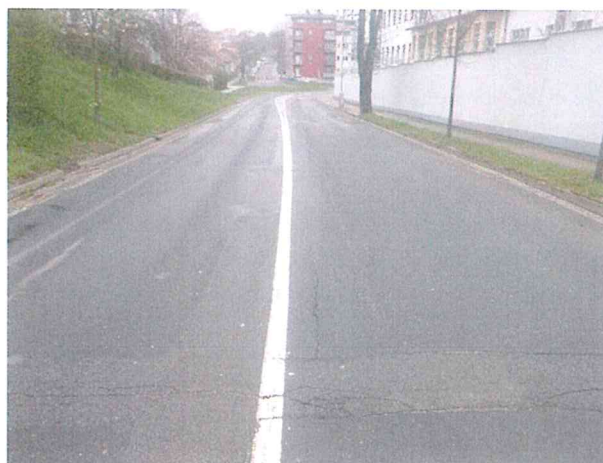
Příčná rozvětvená trhlina, vysprávký

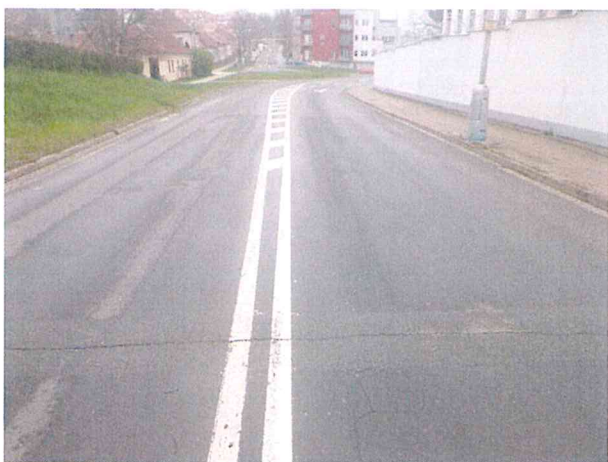
Příčná trhlina, mozaikové trhliny, vysprávka

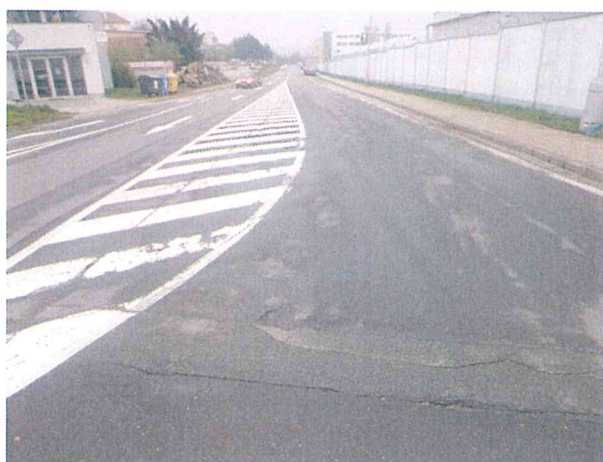
Příčná rozvětvená trhlina, vysprávký

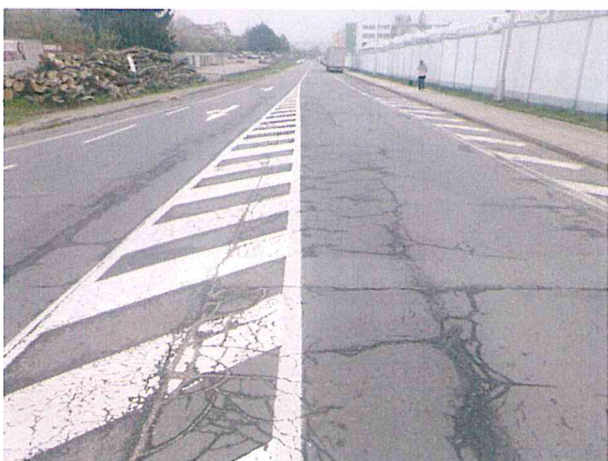
Ztráta makrotextury, mozaikové trhliny, vysprávký

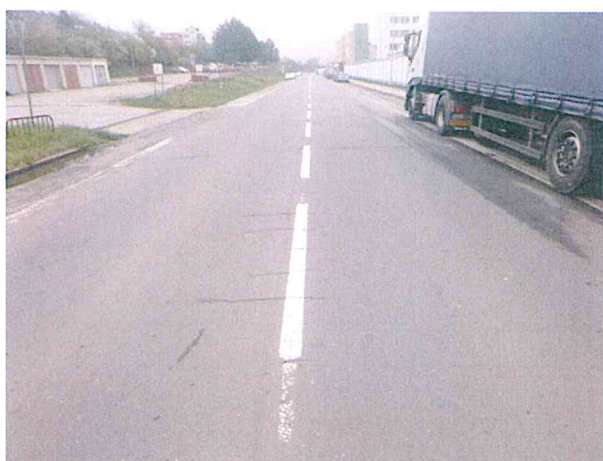
Ztráta makrotextury, začínající příčné trhliny

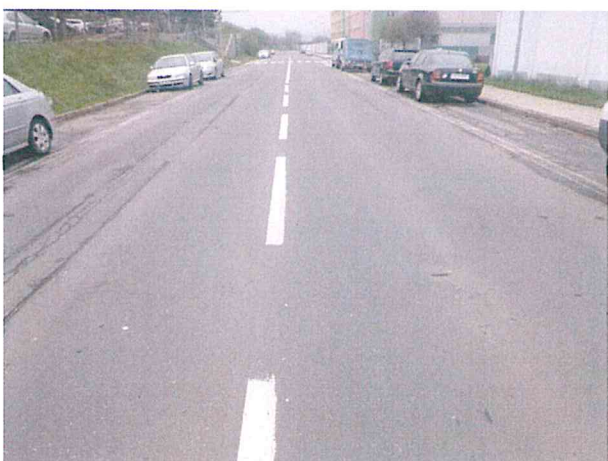
Ztráta makrotextury, mozaikové trhliny

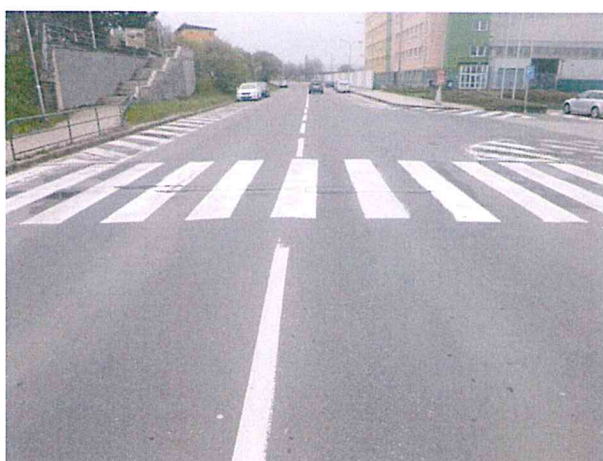
Příčná trhlina, vyjeté koleje

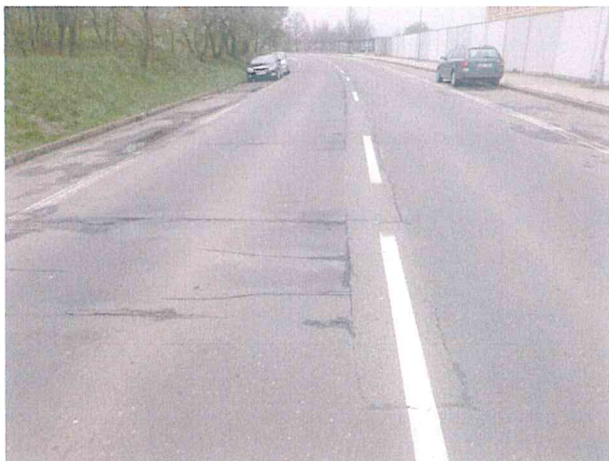
Ztráta makrotextury, příčné a podélné trhliny, vysprávk

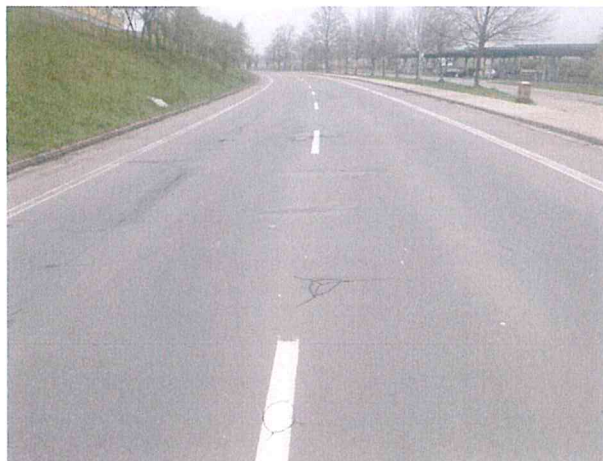
Ztráta makrotextury, mozaikové trhliny

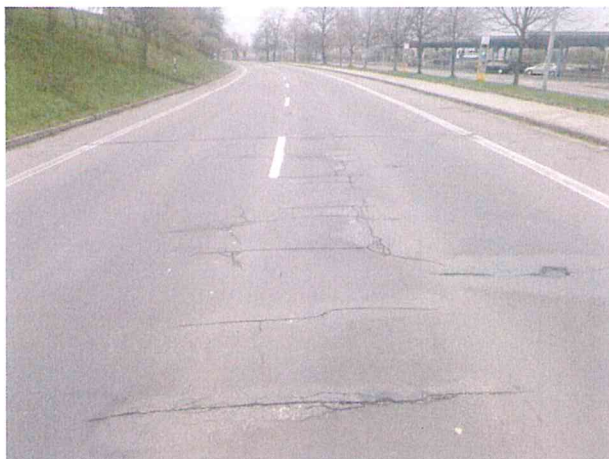
Ztráta makrotextury, mozaikové trhliny, výtluk, vysprávk

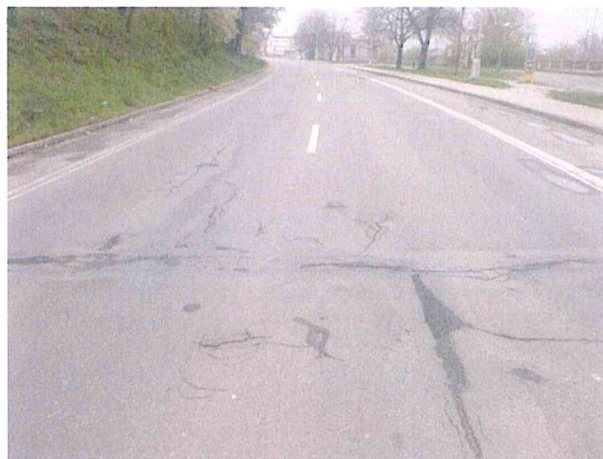
Ztráta makrotextury, mozaikové trhliny, vysprávk

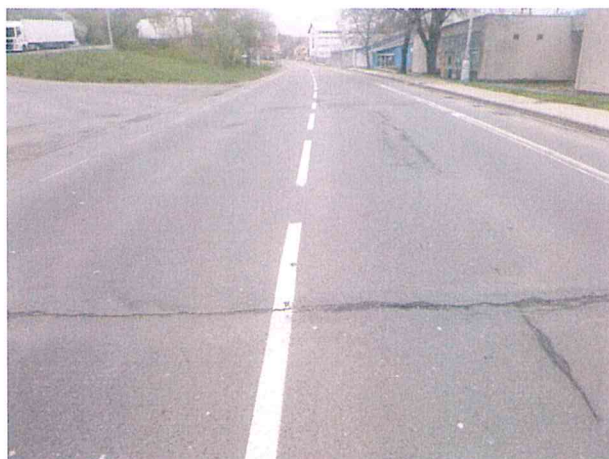
Příčná a podélné trhliny, vyjeté koleje

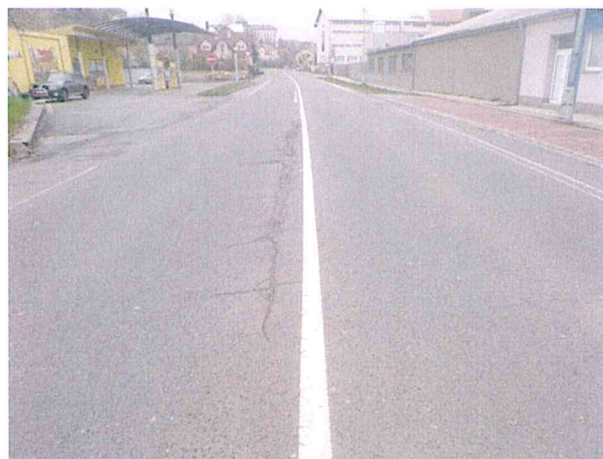
Mozaikové trhliny

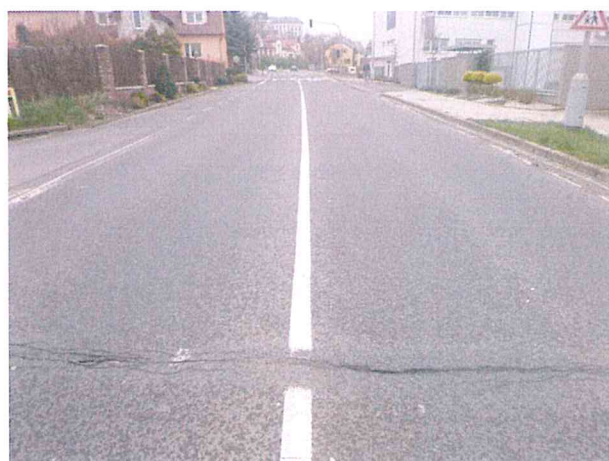
Příčná rozvětvená trhliny, vyjeté koleje

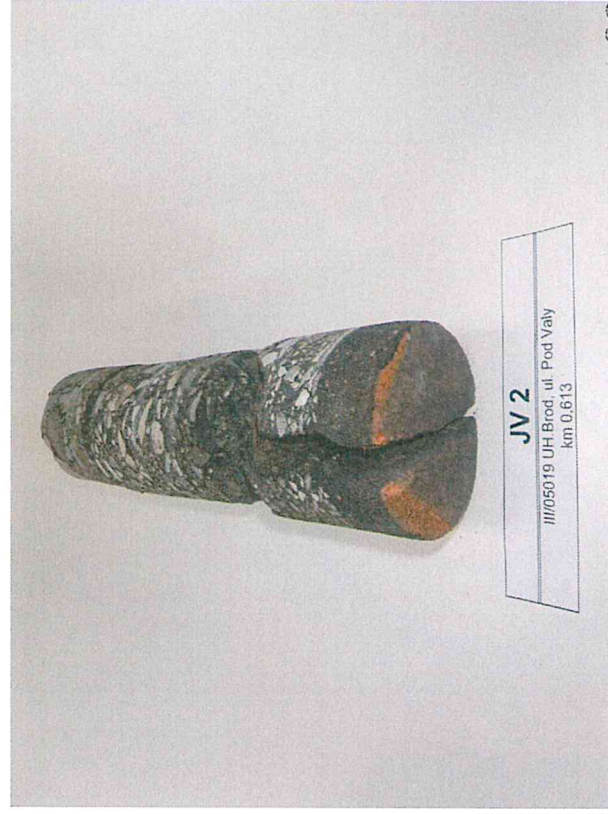
Foto č. 3 – Detail vývrtnu JV 2 (Příčná trhlina)

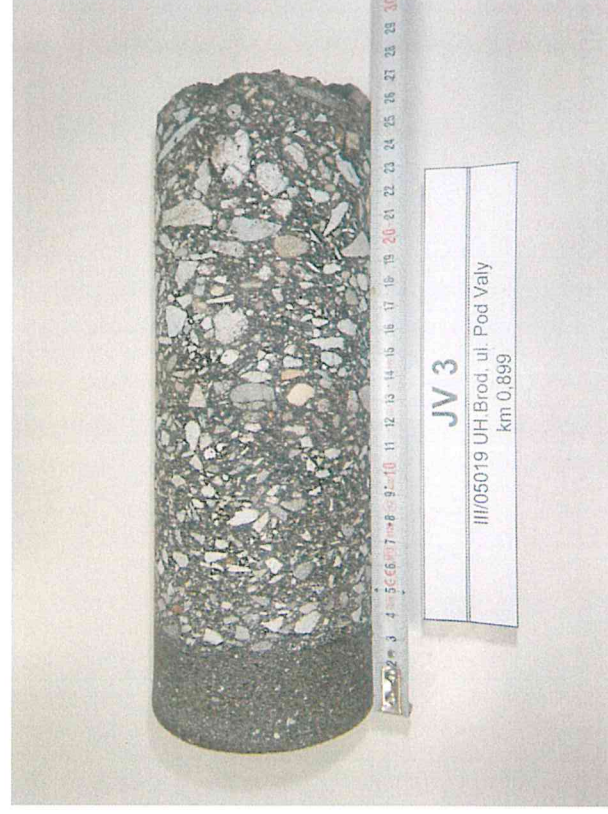
JV 1 a JV 2 byly provedeny v jednom profilu vozovky – ve vyjeté koleji hloubky 25 mm a mimo kolej. Vozovka se přetváří zejména v úrovní obrusné vrstvy (obrusná vrstva je velmi jemnozrnná, předpokládá se vysoký obsah písku).

Foto č. 4 – Detail vývrtnu JV 3 (V koleji, 25 mm)
