FOTODOKUMENTACE - III/0353

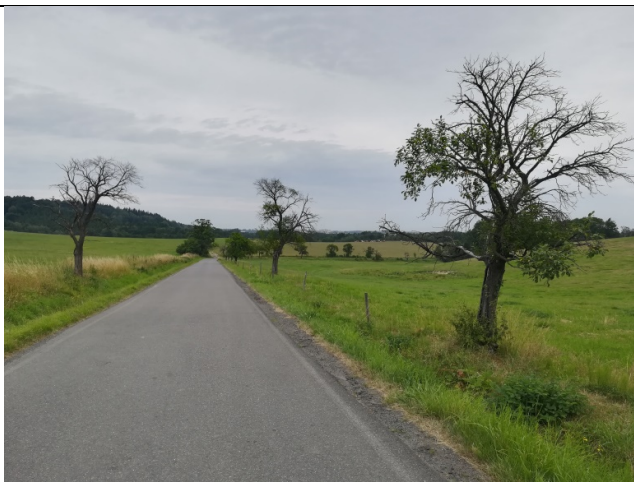
**Obr. č. 1**

Celkový pohled na úsek aleje Kunratice – Víška, kterou tvoří odumírající ovocné dřeviny.

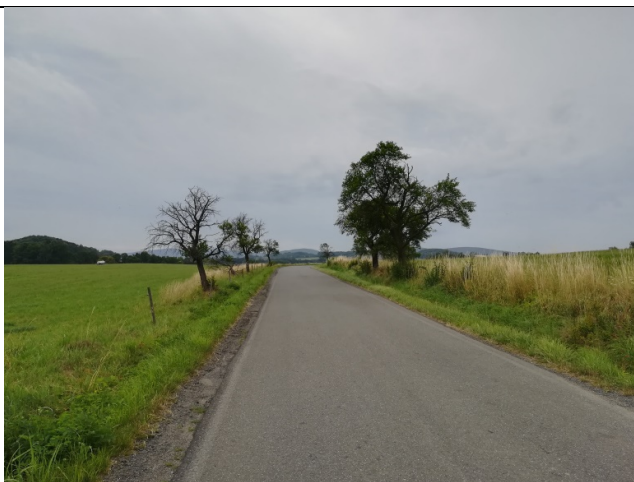
**Obr. č. 2**

Pohled na fragmenty aleje Kunratice – Víška, kterou tvoří odumírající ovocné dřeviny.

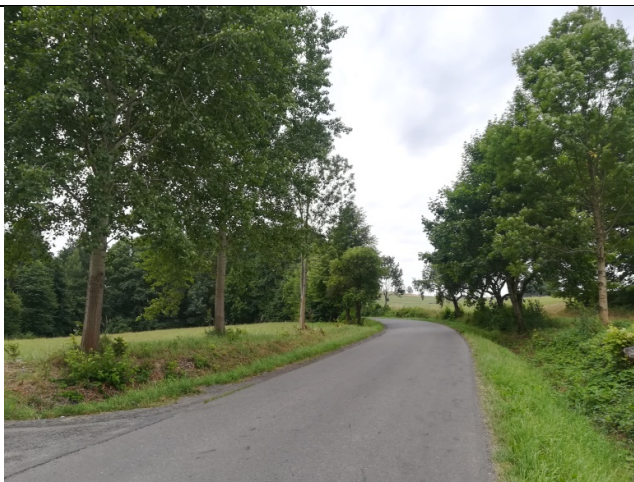
**Obr. č. 3**

Úsek aleje Kunratice – Víška, kde část aleje tvoří ovocné i neovocné stromy.

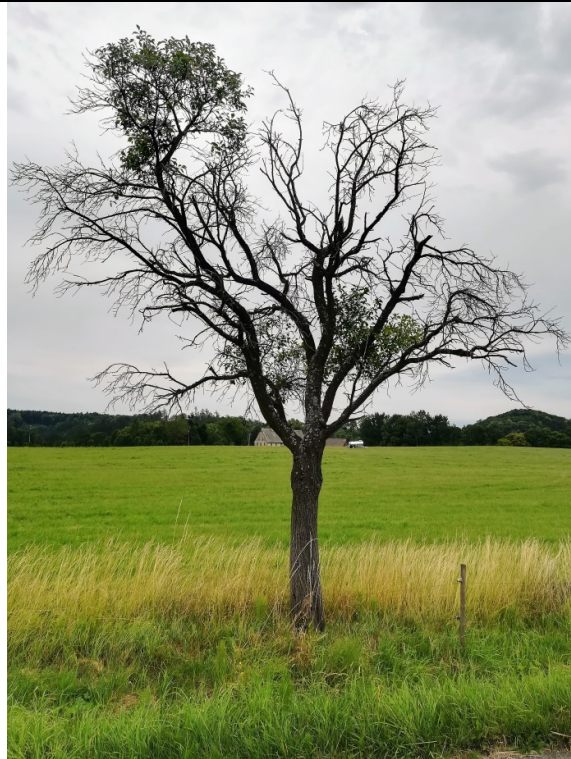
**Obr. č. 4**

Téměř suchý jedinec (ID 16).

Dřevina určena ke kácení.

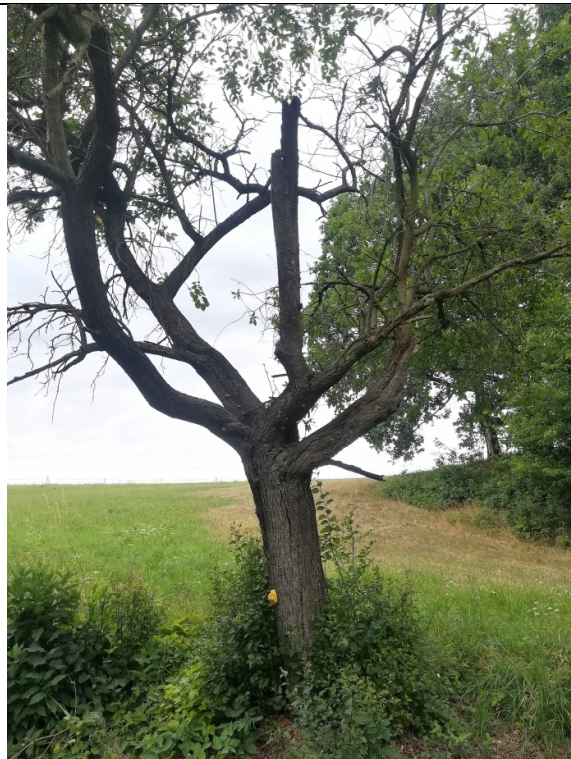
**Obr. č. 5**

Celkový pohled na strom (ID 55).

Na kmeni výskyt plodnice dřevokazné houby (sírovec žlutooranžový).

Dřevina určena ke kácení.

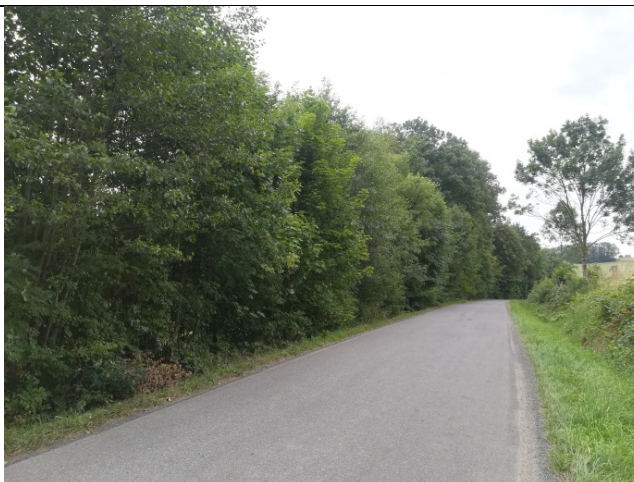
**Obr. č. 6**

Pohled na keřovou skupinu (ID 51).

K odstranění je určena část zasahující do průjezdného profilu komunikace.

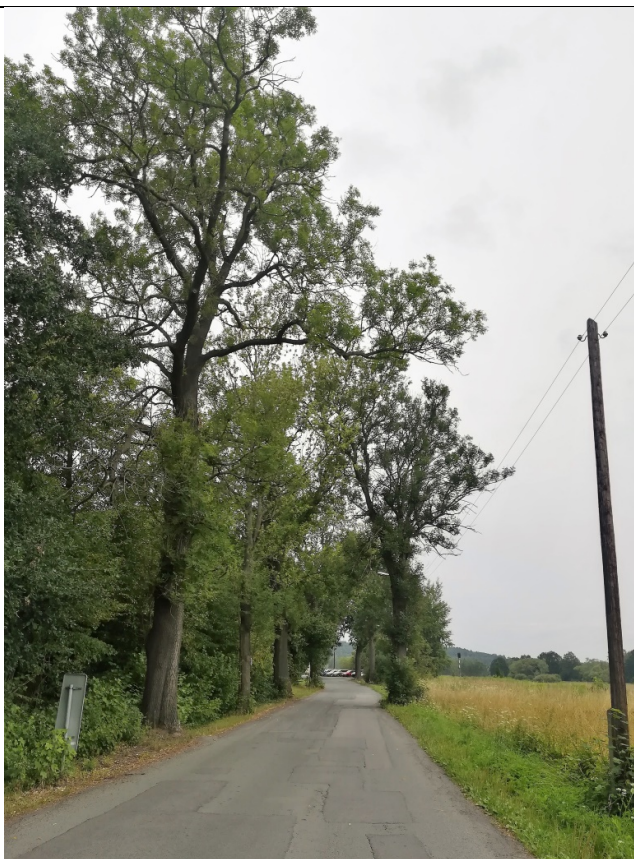
**Obr. č. 7**

Pohled na část komunikace v úseku Višňová – Michalovice (pohled od Višňové směř závod JUTA).

Komunikaci zde doprovází jasanová alej.

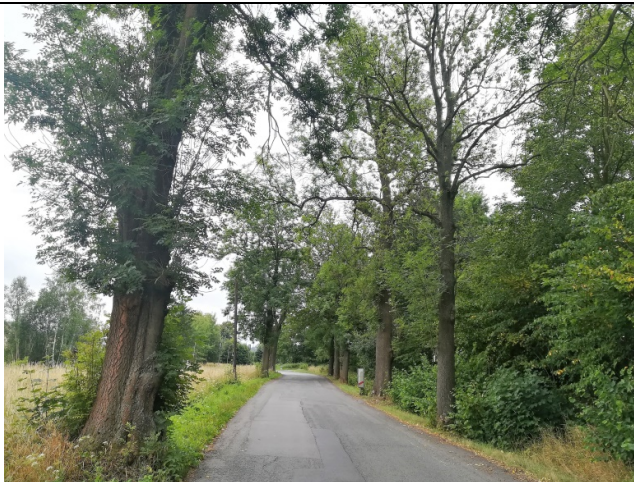
**Obr. č. 8**

Pohled na část komunikace  
v úseku Višňová – Michalovice  
(pohled ve směru Višňová).

Komunikaci zde doprovází  
jasanová alej.

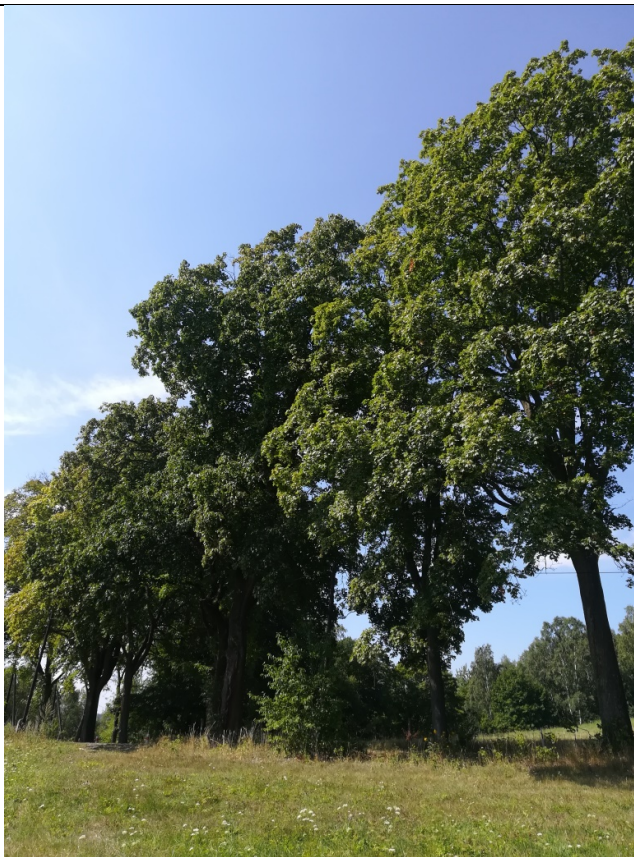
**Obr. č. 9**

Pohled na část javorové aleje  
v úseku Filipovka – Boleslav.

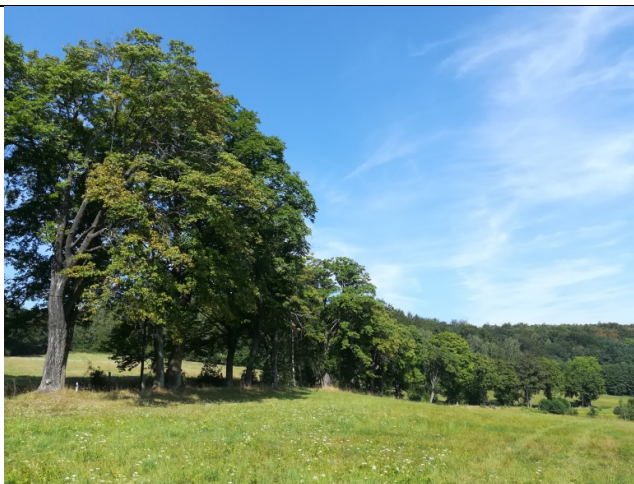
**Obr. č. 10**

Celkový pohled na hodnotný úsek aleje v úseku Filipovka – Boleslav.

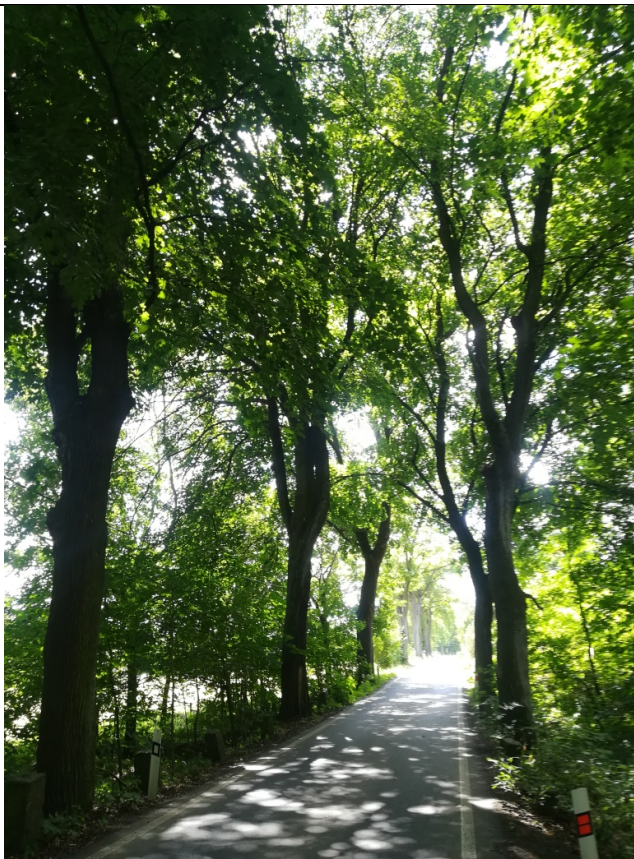
**Obr. č. 11**

Pohled do aleje v úseku, kde navazuje na lesní komplex. Tato část se navazuje na obec Filipovka.

V popředí vlevo javor ID 113.

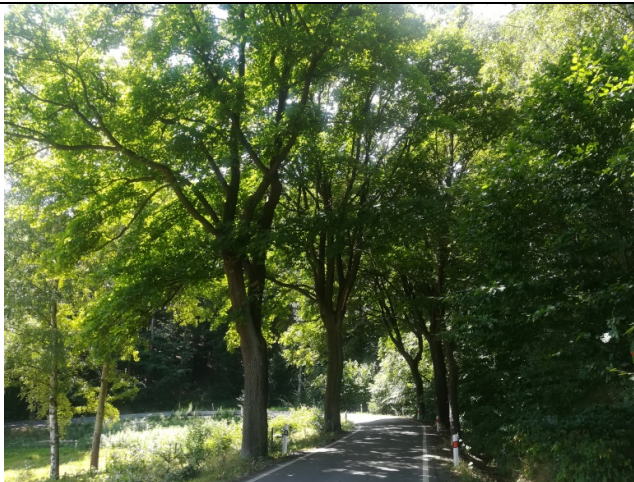
**Obr. č. 12**

Pohled do střední části aleje,  
v místě kde komunikace klesá ve  
směru Filipovka.

V popředí vlevo javor ID 138.

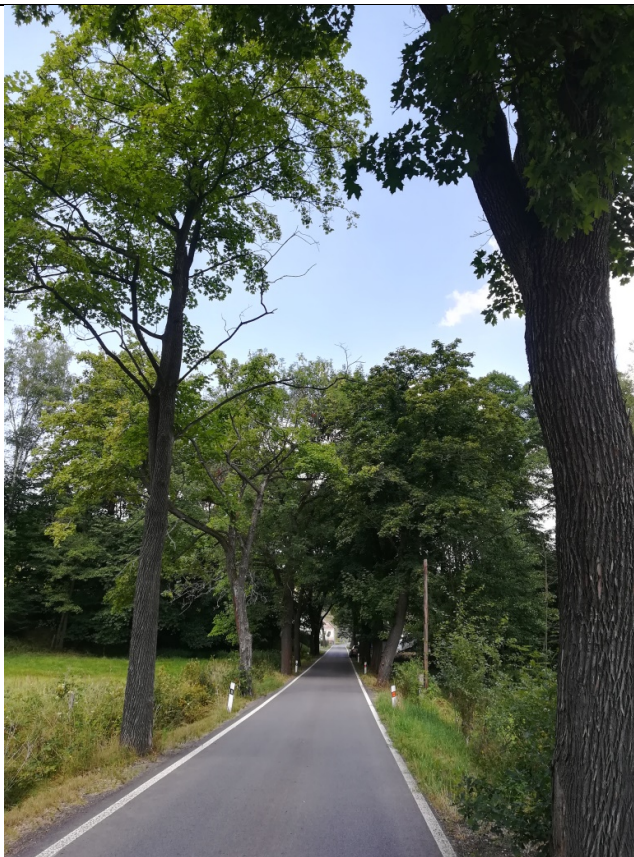
**Obr. č. 13**

Pohled do aleje před obcí Boleslav.

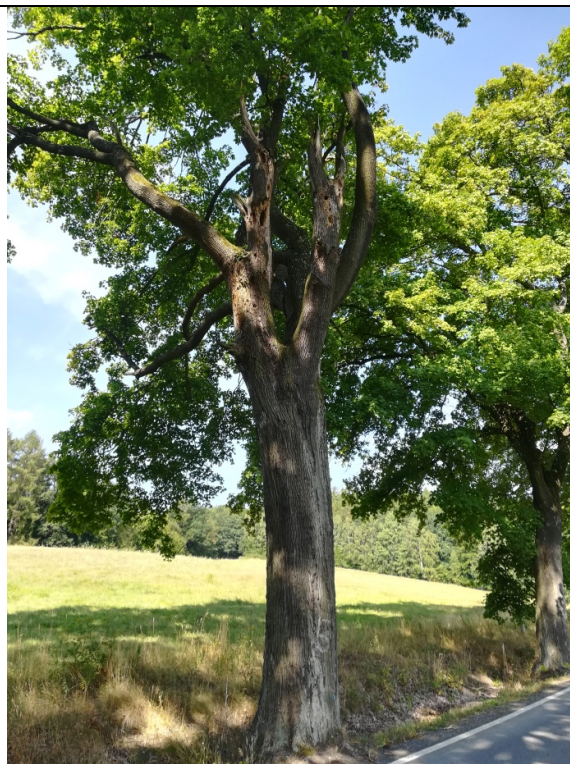
**Obr. č. 14**

Celkový pohled na dřevinu ID 148.

Jedná se o doupný javor.

Dřevina je navržena k odbornému ošetření.

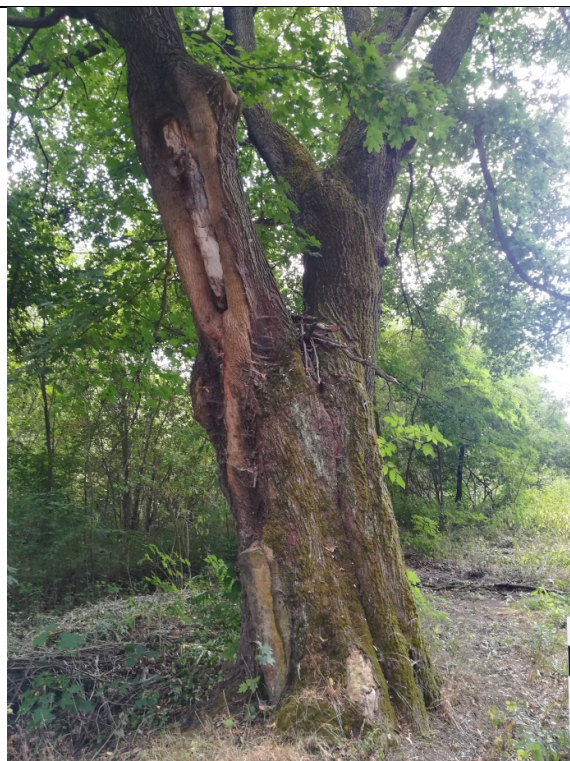
**Obr. č. 15**

Detail defektů na javoru ID 205.

Dřevina určena ke kácení.
