FOTODOKUMENTACE

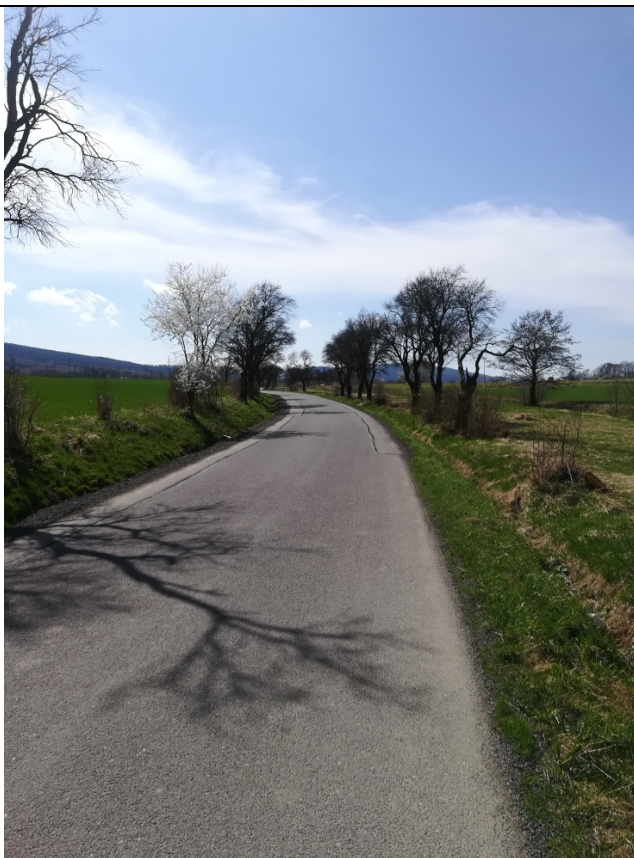
Obr. č. 1

Pohled do aleje, část mezi obcí
Větrov a komunikací I/13.

Dožívající ovocné stromy určené ke
kácení. V místě navržena nová
výsadba.

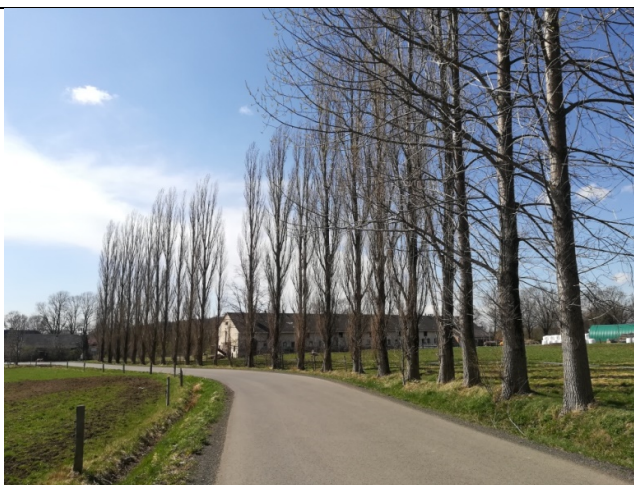
Obr. č. 2

Stromořadí topolů černých při
okraji obce Větrov.

Dřeviny určené ke kácení, V místě
navržena nová výsadba.

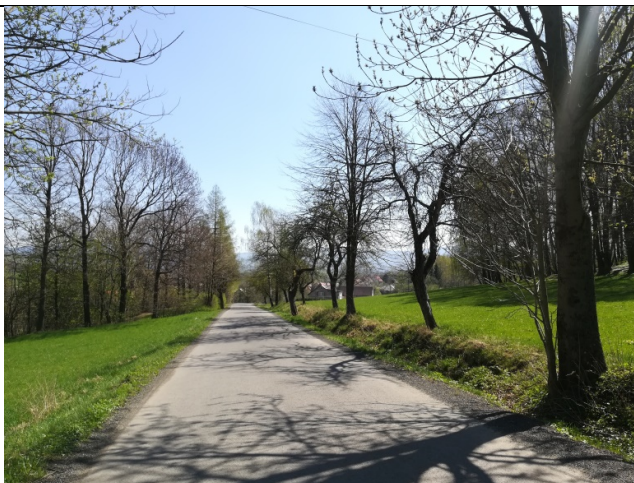
Obr. č. 3

Pohled do aleje v úseku mezi
Větrovem a Frýdlantem.

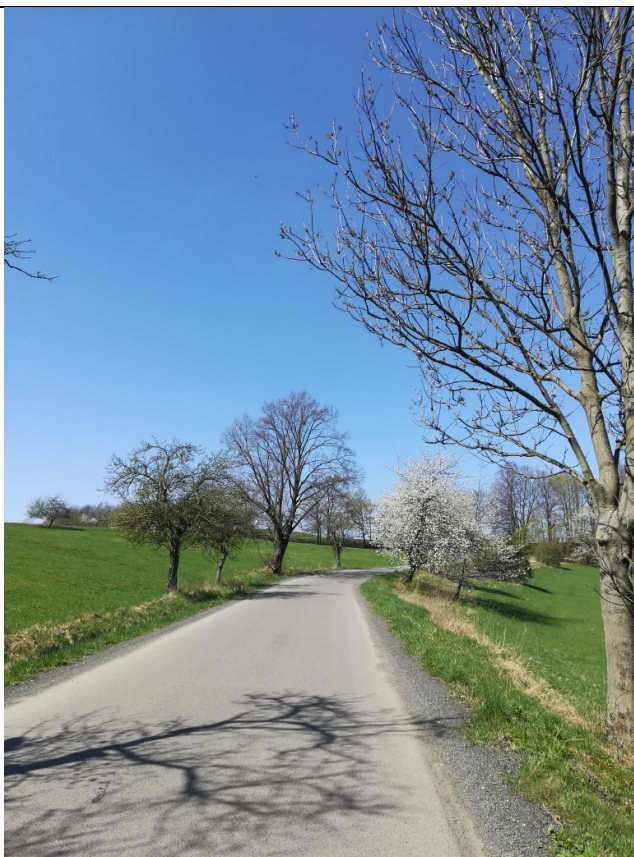
**Obr. č. 4**

Opačný pohled ve směru na
Větrov.

Na daném úseku je doprovodný
porost nejednotný, nachází se zde
jasan, lípa, jabloně a třešně.

Vpravo v popředí jasan (ID 133).

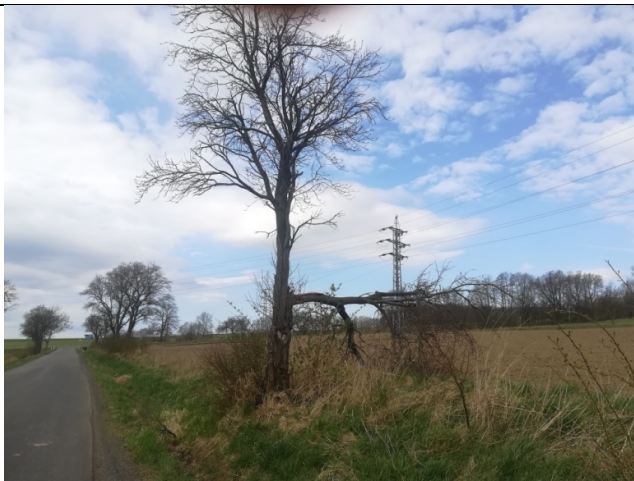
Obr. č. 5

Strom (ID 282), vylomená kosterní větev.

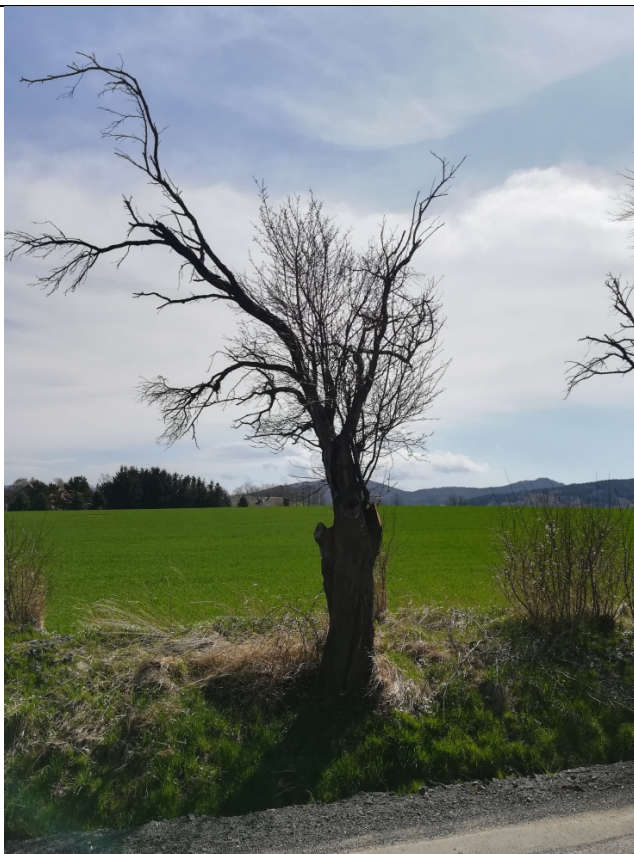
Obr. č. 6

Strom (ID 56).

Senescentní jedinec ovocného stromu. Dřevina určena ke kácení.

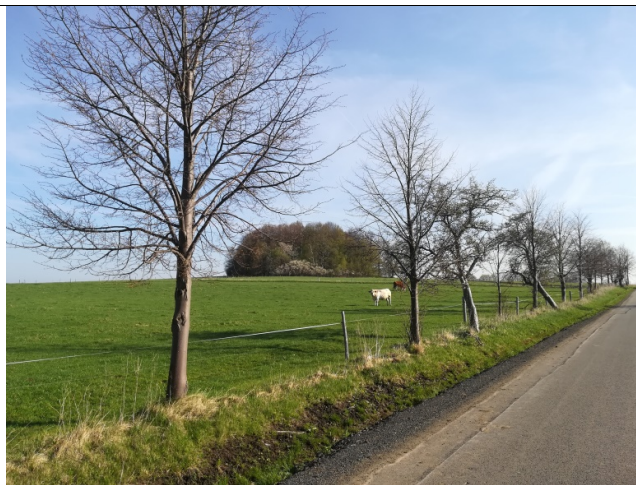
Obr. č. 7

Pohled na úsek komunikace, tvořící doprovodný porost komunikace mladé lipky.

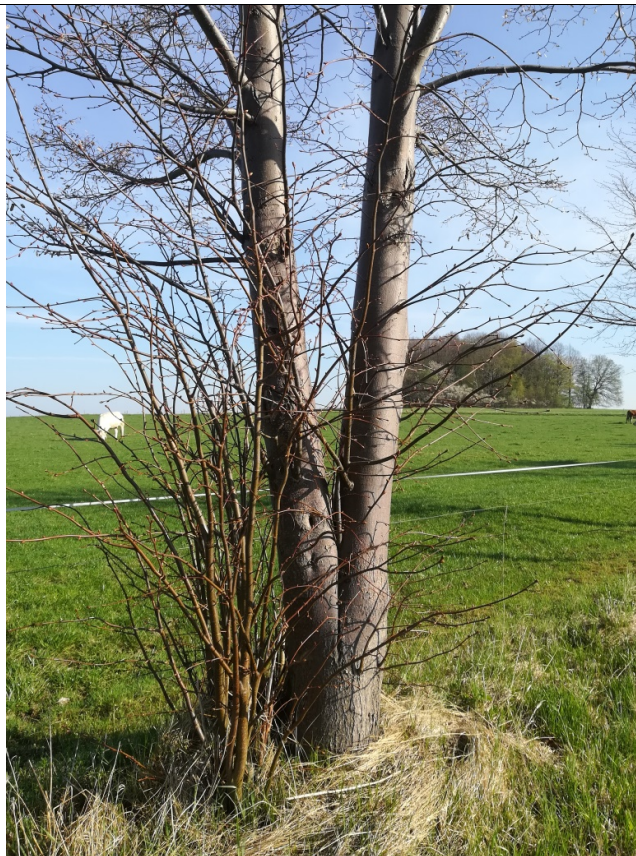
**Obr. č. 8**

Detail lípy, kde došlo k zanedbání povýsadbové péče.

Neperspektivní dřevina (ID 189) určená ke kácení.

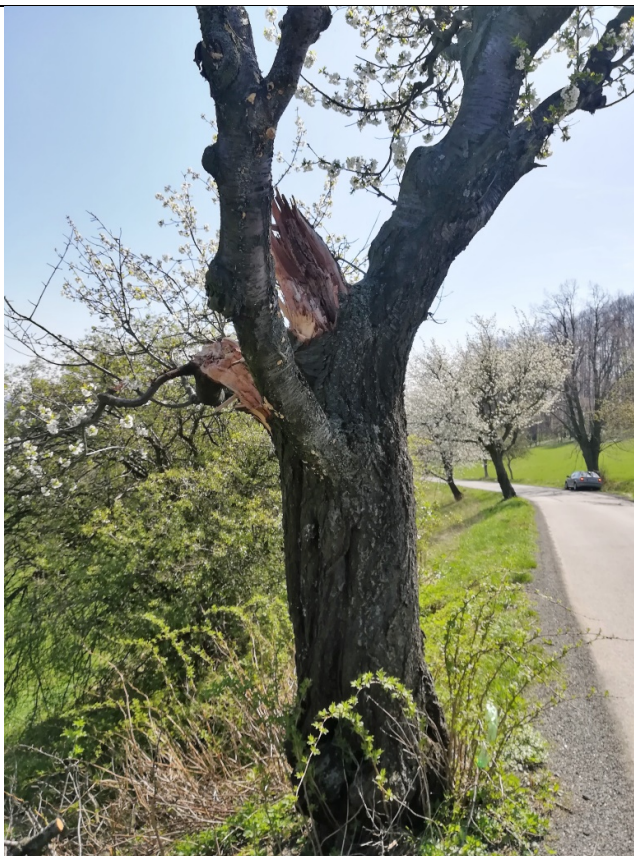
Obr. č. 9

Detail poškození vzrostlé třešně (ID 136).

Dřevina určena ke kácení.

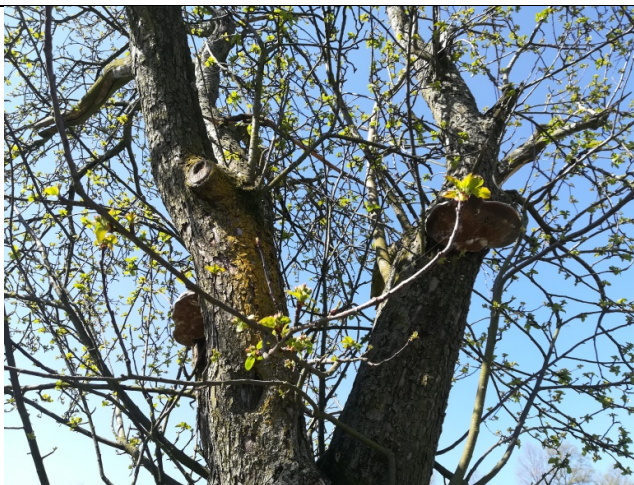
Obr. č. 10

Detail výskytu plodnic dřevokazných hub v koruně jabloně (ID 98).

Dřevina určena ke kácení.

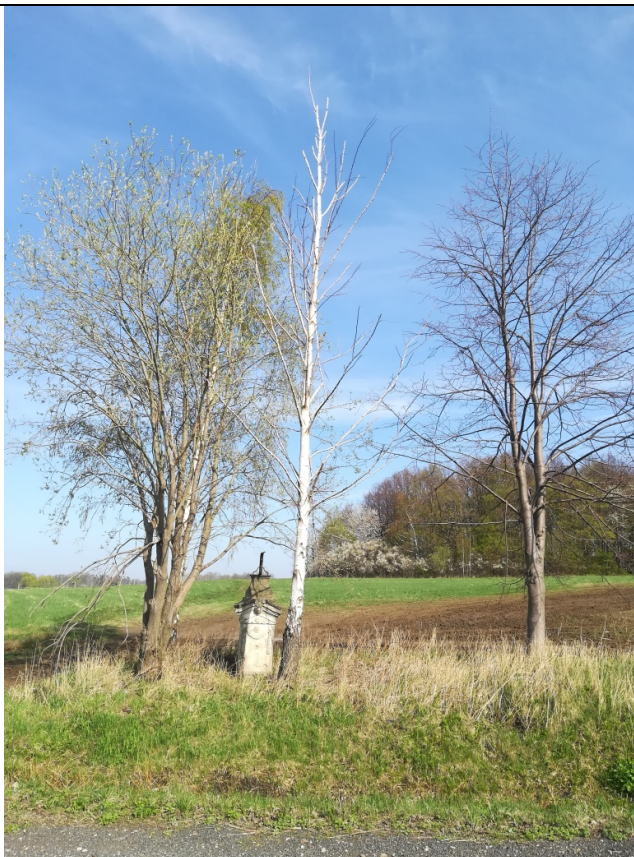
Obr. č. 11

Pohled na nehodnotnou zeleň
v blízkosti božích muk.

Dřeviny určeny ke kácení.
