FOTODOKUMENTACE

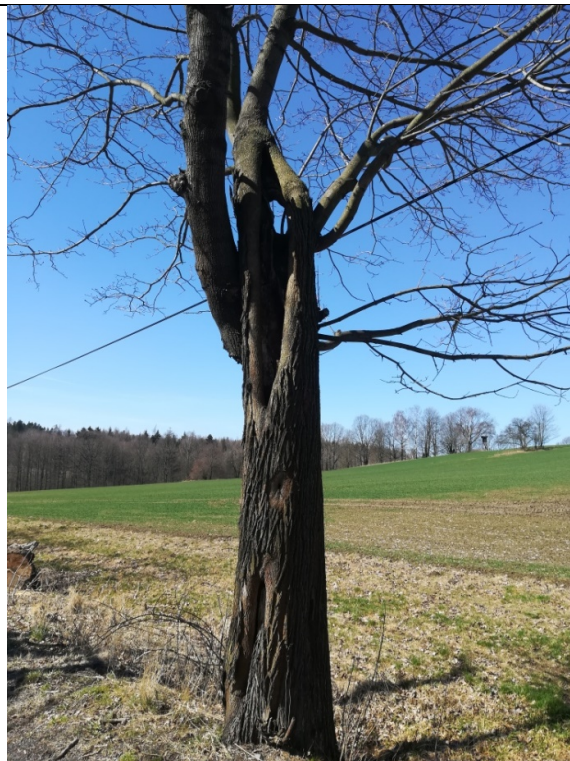
Obr. č. 5

Detail defektů stromu (ID 393).

Dřevina určena k pokácení

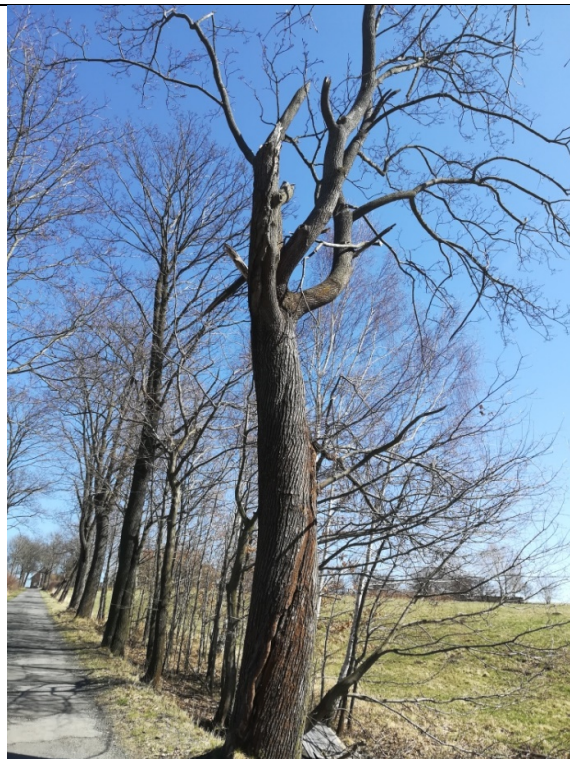
Obr. č. 6

Detail defektů stromu (ID 364).

Dřevina určena k pokácení.

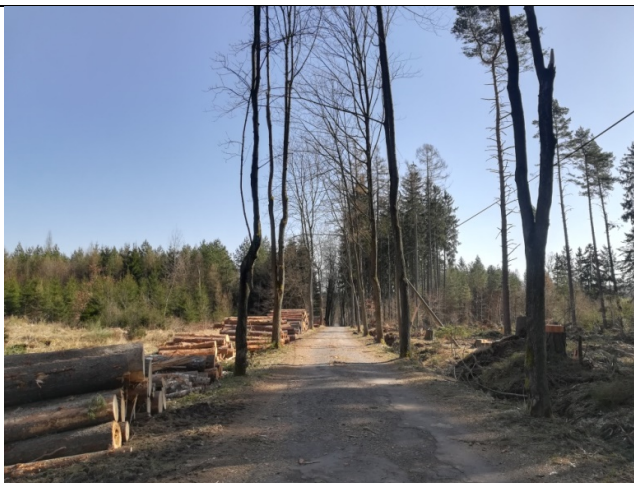
Obr. č. 8

Pohled do aleje, která v daném úseku navazuje na lesní pozemky.

Les i alej v daném úseku poškozena vichřicí.

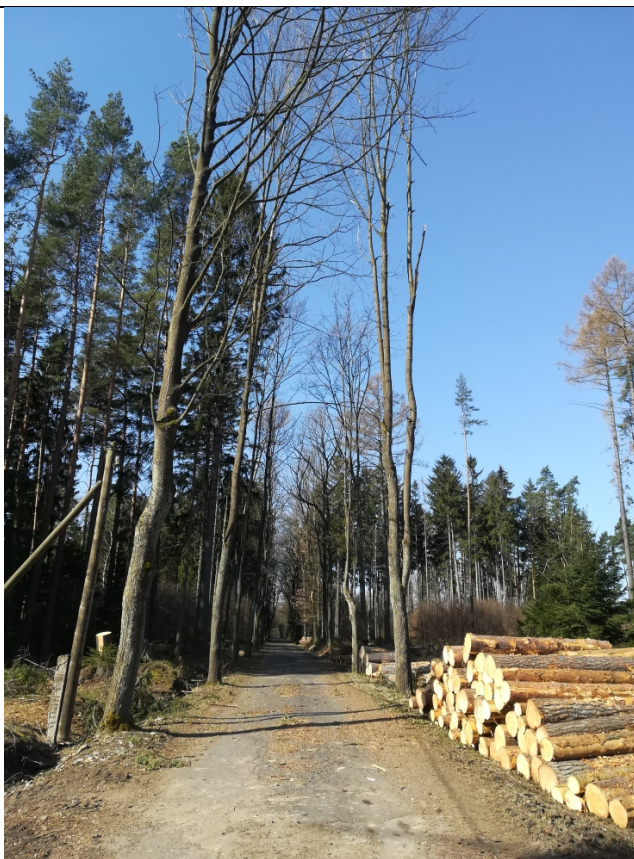
Pohled do aleje, která v daném úseku navazuje na lesní pozemky.

Les i alej v daném úseku poškozena vichřicí.

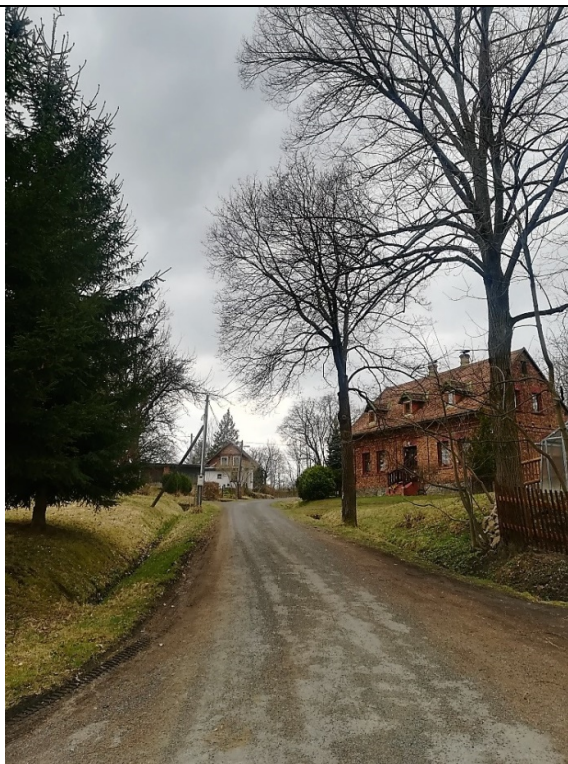
Obr. č. 9

Zbytková doprovodná zeleň
v osadě Háj (ID 380).

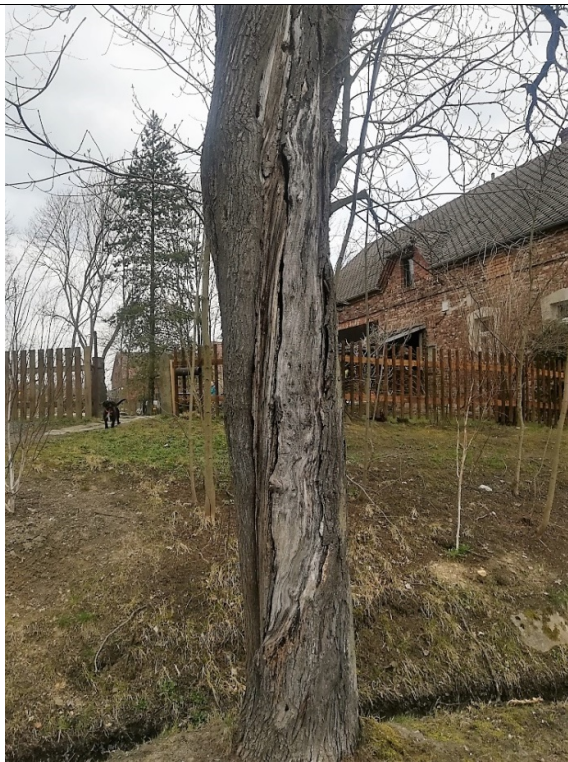
Obr. č. 10

Detail poškození stromu (ID 379).

Dřevina určena k pokácení.
