FOTODOKUMENTACE

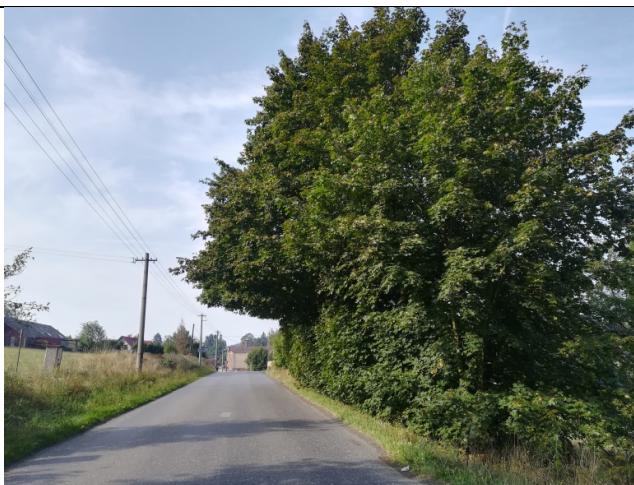
**Obr. č. 1**

Pohled na silniční zeleň v obci  
Mníšek.  
Dřeviny určené k ošetření.

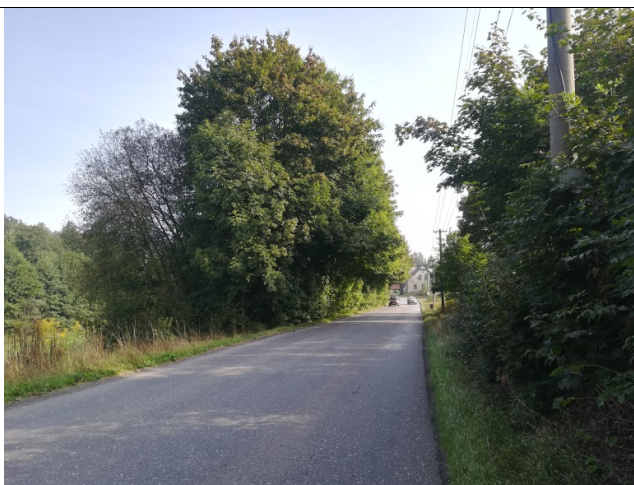
**Obr. č. 2**

Pohled na silniční zeleň v obci  
Mníšek.  
Dřeviny určené k ošetření.

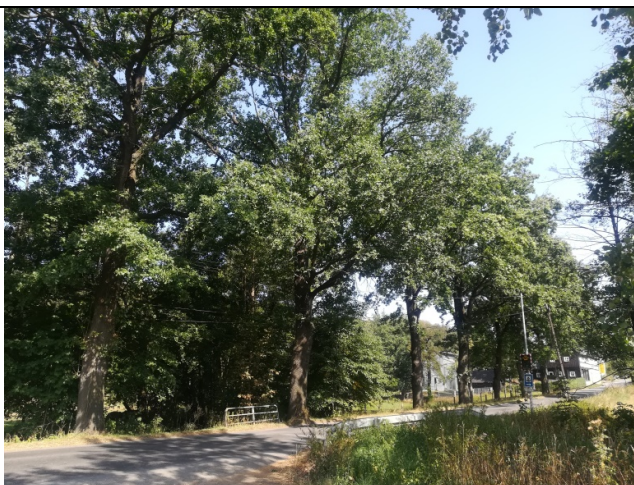
**Obr. č. 3**

Hodnotné stromořadí dubů (ID 91-85).

Dřeviny určené k ošetření.

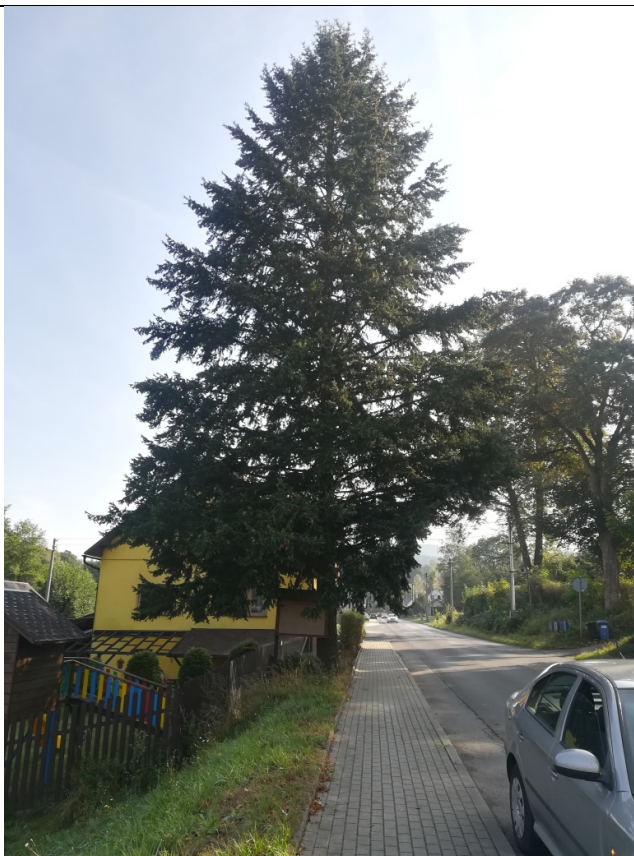
**Obr. č. 4**

Celkový pohled na dřevinu (ID 96).

Strom určený k ošetření.

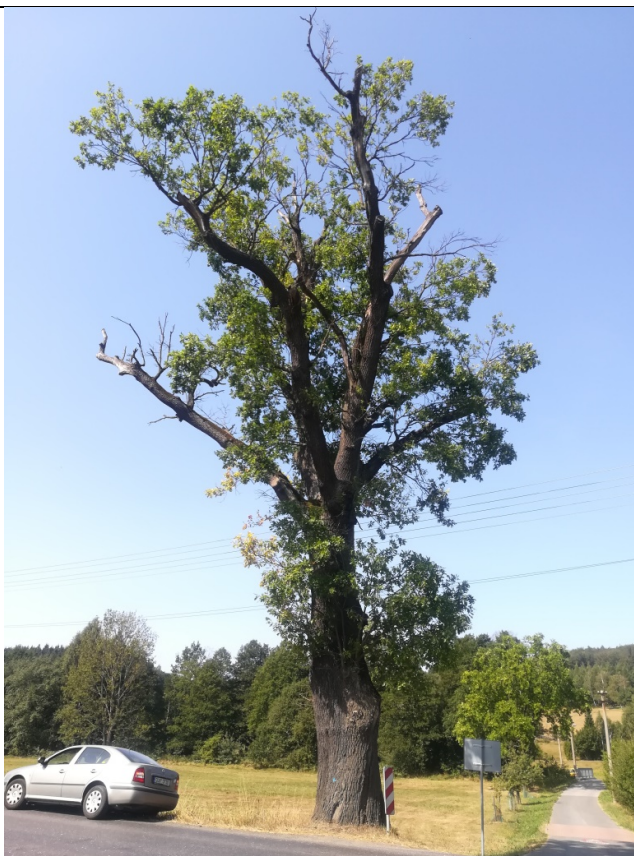
**Obr. č. 5**

Celkový pohled na dub (ID ).

Dřevina určená ke kácení.

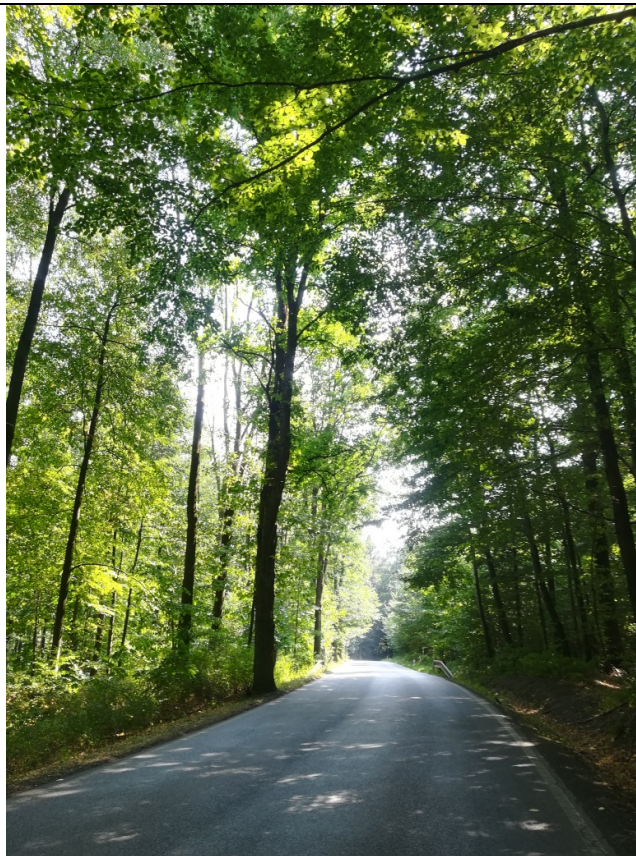
**Obr. č. 6**

Pohled na úsek stromořadí, který je součástí lesního komplexu.

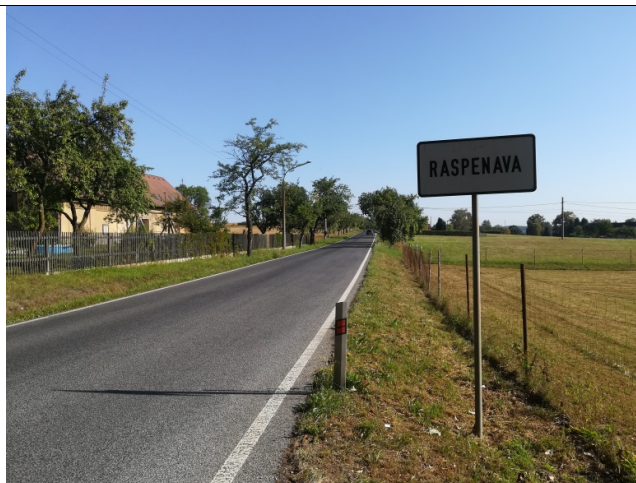
**Obr. č. 7**

Pohled na silniční zeleň při příjezdu do obce Raspenava.

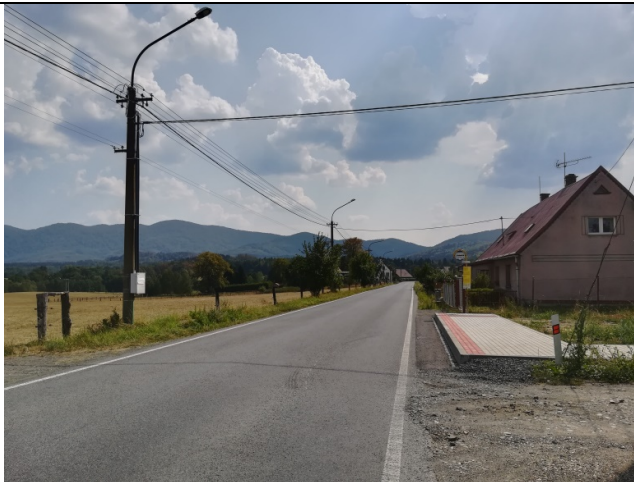
**Obr. č. 8**

Pohled na silniční zeleň  
v Raspenavě.

Z fotografií je patrný hojný výskyt  
inženýrských sítí.

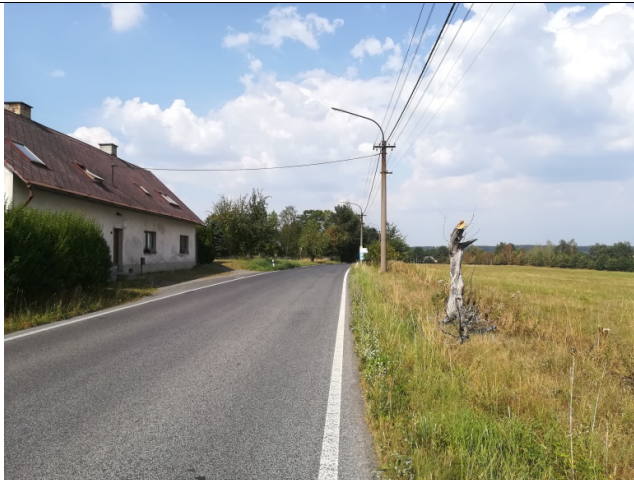
**Obr. č. 9**

Fragmenty ovocné aleje.

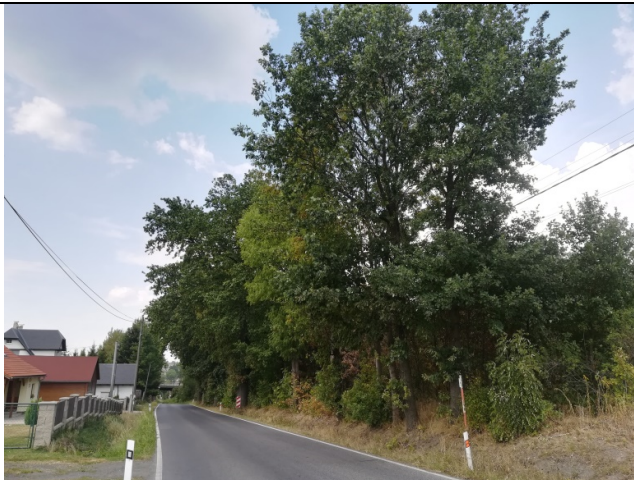
**Obr. č. 10**

Duby a javory lemující konečný  
úsek komunikace.

Dřeviny určené k ošetření.
