FOTODOKUMENTACE - III/2903

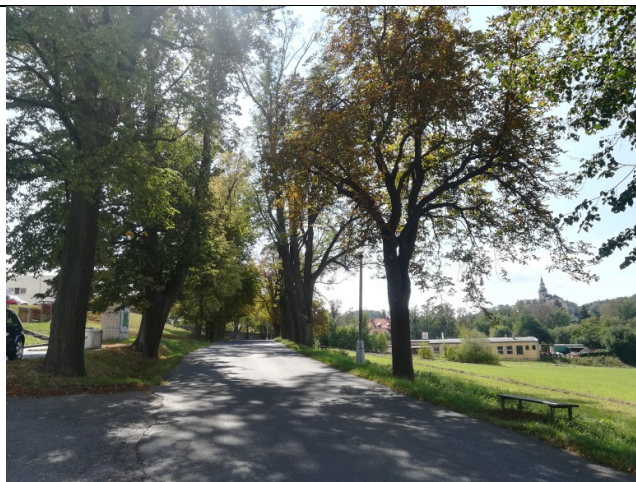
Obr. č. 1

Pohled do aleje v ulici Bělíkova.

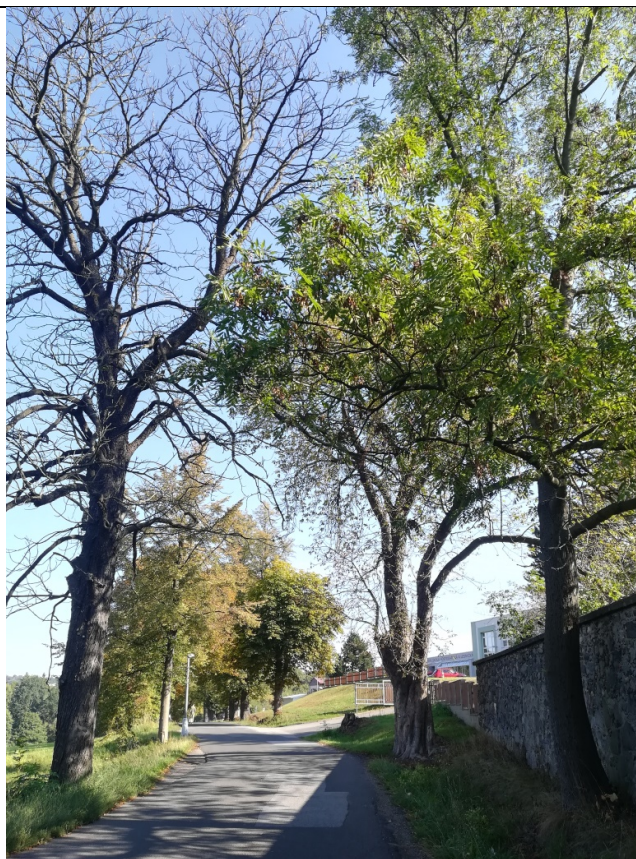
Obr. č. 2

Pohled do aleje v ulici Bělíkova.

Vlevo v popředí suchý jírovec (ID 142).

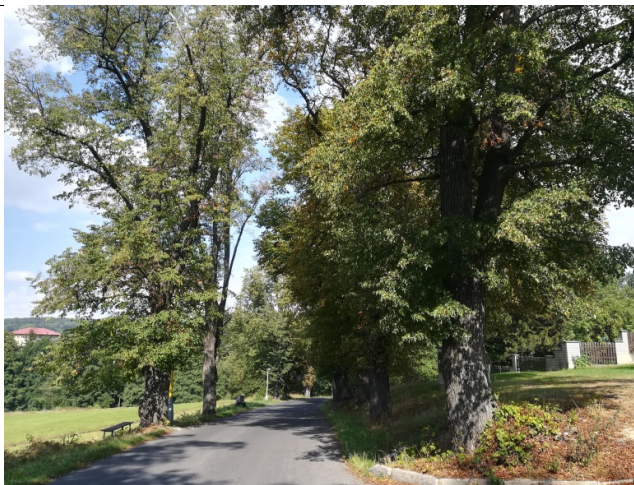
Obr. č. 3

Pohled do aleje v ulici Bělíkova.

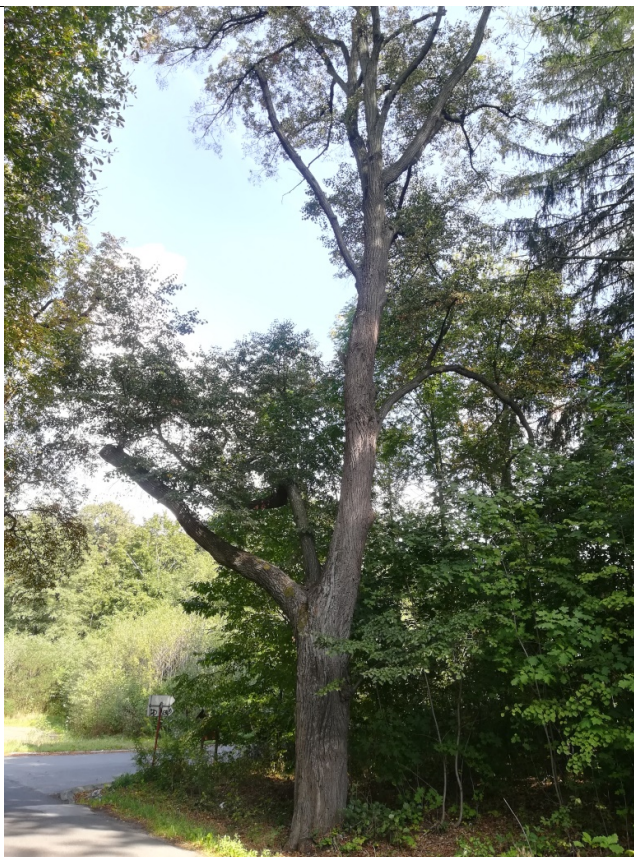
**Obr. č. 4**

Celkový pohled na lípu (ID 120).

Dřevina určena k ošetření.

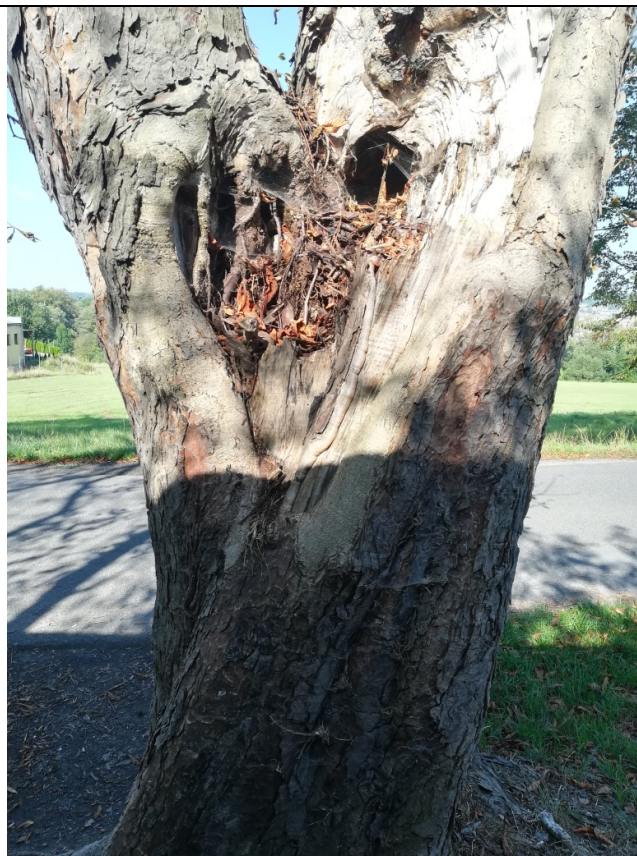
Obr. č. 5

Detailní pohled na defekt dřeviny (ID 101).

Dřevina určena ke kácení.

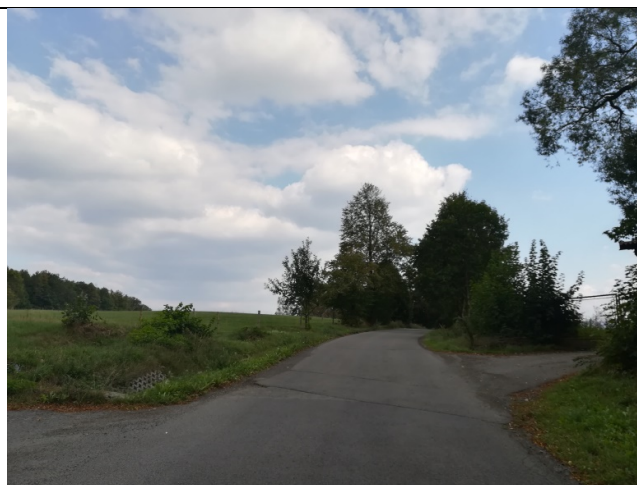
Obr. č. 6

Pohled na začátek lipové alje od školního statku směře k Raspenavě.

V popředí vlevo je prostor pro novou výsadbu.

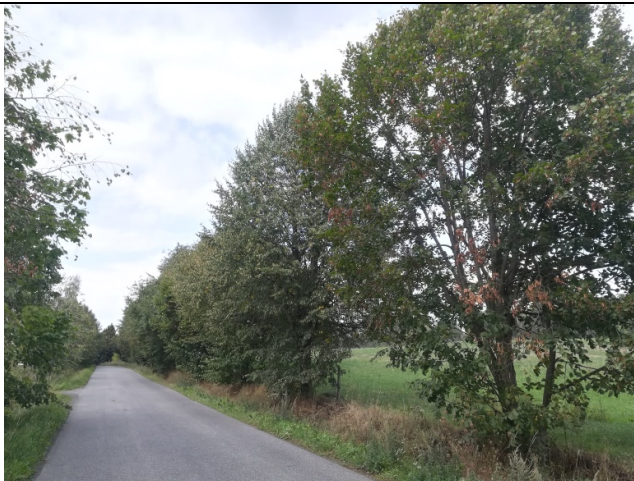
Obr. č. 7

Pohled do aleje mladých lip ve směru na Frýdlant.

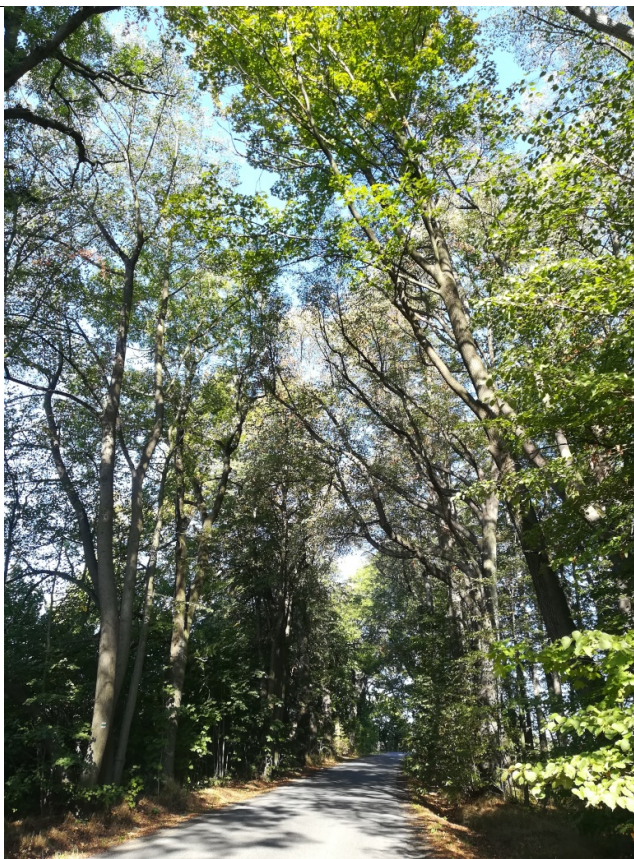
**Obr. č. 8**

Úsek aleje kde komunikace doprovodný porost komunikace navazuje na souvislý porost.

Část komunikace stoupající směrem k Frýdlantu.

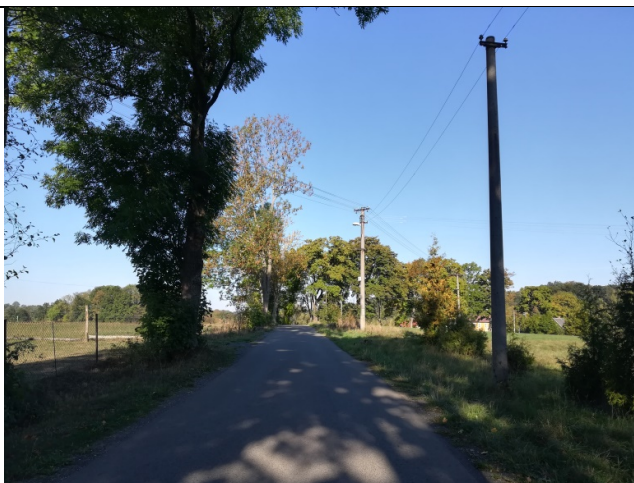
Obr. č. 9

Pohled do aleje v Raspenavě.

Nové výsadbě zde brání množství inženýrských sítí a jejich ochranných pásem.

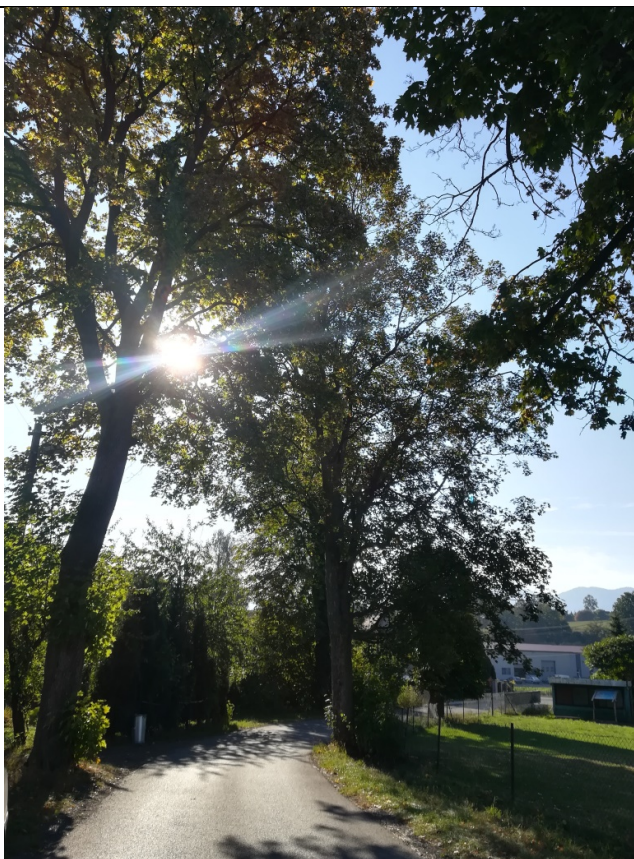
Obr. č. 10

Pohled do aleje v Raspenavě.

Stromy jsou těsně přisazeny ke zpevněné hraně komunikace.

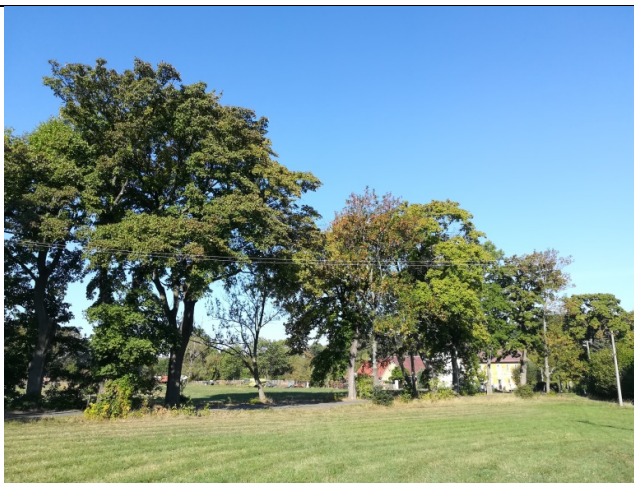
Obr. č. 11

Celkový pohled na úsek aleje
v Raspenavě.

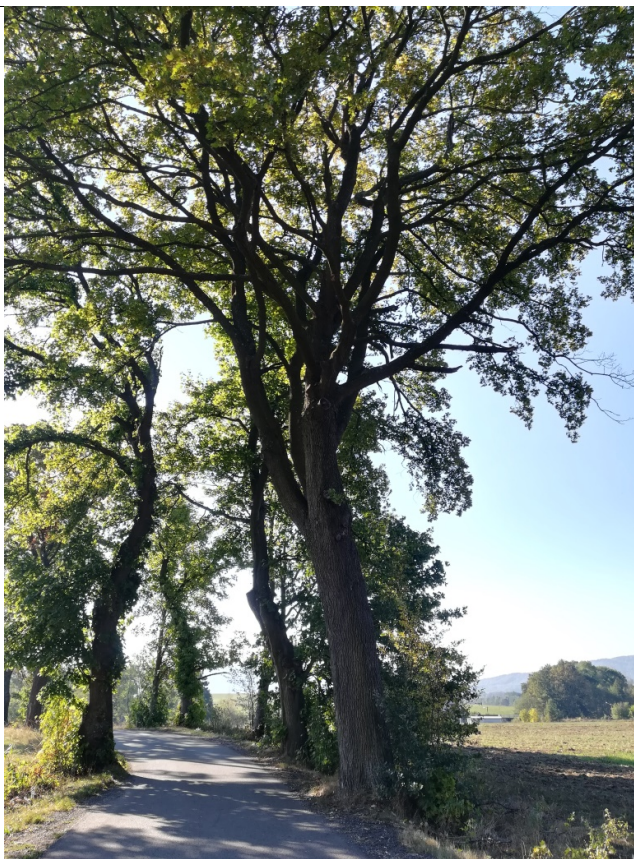
Obr. č. 12

Pohled do střední části aleje
v Raspenavě.
