Hodnoticí zpráva {Lc – XVIII/2019}

**o provedení stavebně technického posouzení objektu
Mateřské školy Žižkova v Hodoníně, a to zejména jeho spodních
částí svislých konstrukcí pod úrovní terénu, a to z hlediska
vlhkosti a vlhkostních projevů (orientační vlhkostní průzkum) a
možné postupy a návrhy řešení**

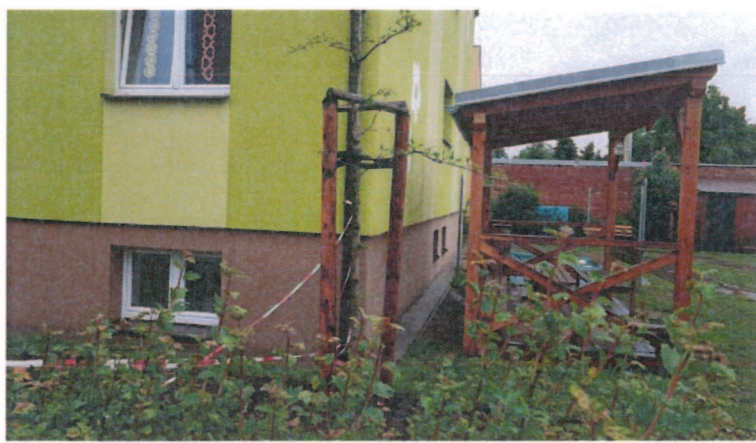
Detail soklových partií
přední fasády a pravé
štítové stěny v exteriéru

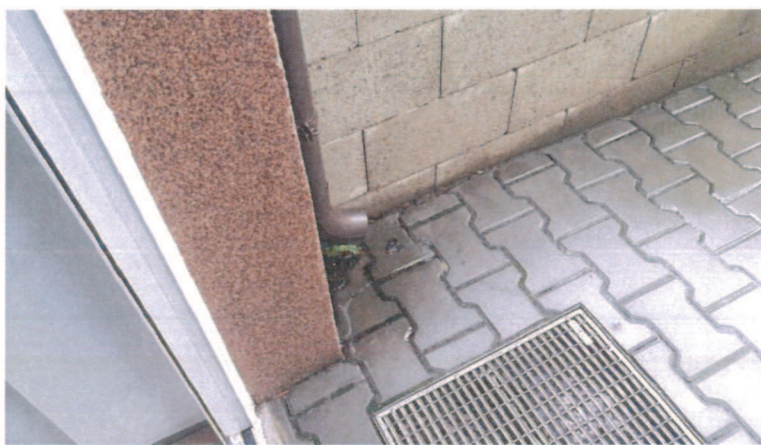
- Dešťové svody jsou svedeny k patě objektu a dále do ležaté kanalizace, některé pak nevhodně volně na terén. Vyloučit s určitostí nelze lokální poruchy jejich těsností, stejně jako poruchy těsností klempířských prvků a oplechování. U obou konstrukčních prvků však poruchy jejich těsností v současnosti nejsou vizuálně patrné.

Detail nezaústěného
střešního svodu
v blízkosti vstupu do
objektu

1. V rámci plánovaných stavebních úprav je třeba zajistit plnou a dlouhodobou funkčnost a těsnosti střešních svodů (ty je třeba zaústit do ležaté kanalizace), rozvodů kanalizace a ZTI, klempířských prvků a oplechování. Dále je třeba zabránit případnému nežádoucímu vtoku dešťové vody do komínových průduchů.

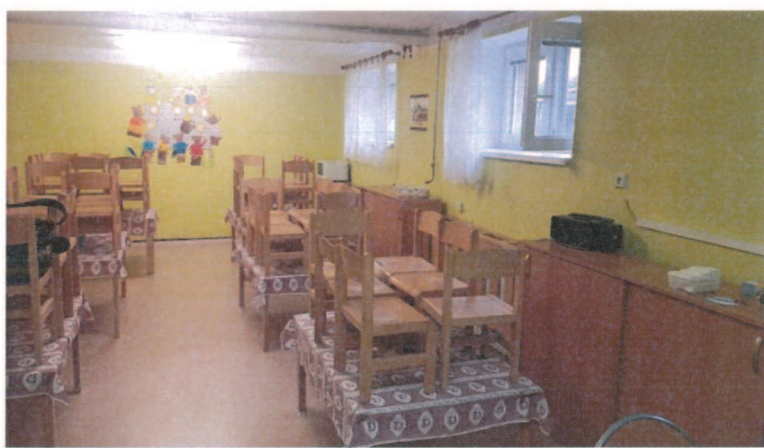
Pohled do místnosti
jídlny v 1.PP

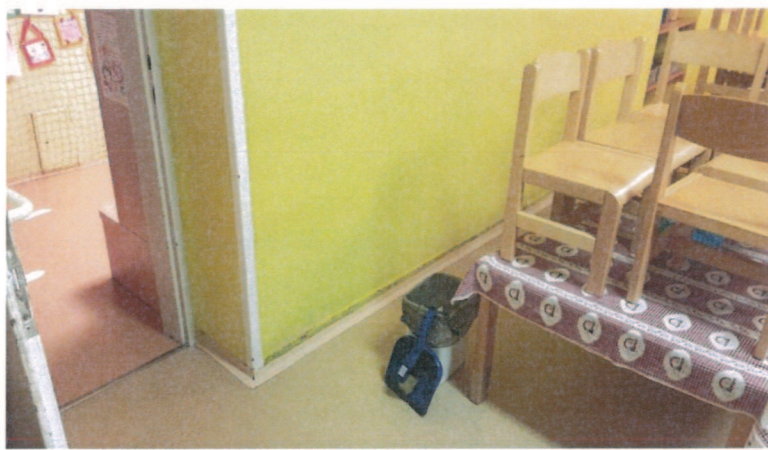
- V interiéru 1.PP u obvodových i vnitřních stěn do výšky asi 1-1.5 m (lokálně i výše) jsou na stěnách místy viditelné i měřitelné jejich zvýšené nežádoucí zavlhnutí.

Detail spodních částí
vnitřní stěny
s vlhkostními projevy na
omítkách

8. Omítky poškozené vlhkostí a solemi v interiéru 1.PP je třeba v potřebném rozsahu osekát (do vzdálenosti cca 80 cm od viditelné nebo měřitelné úrovně zvýšené vlhkosti - >5%), proškrábnout zdící spáry a následně obnažené zdivo ručně dostatečně dočistit (např. ocelovými kartáči).

9. Důkladně očištěné vlhkostně problematické partie stěn 1.PP je třeba následně jako řešení zbytkové vlhkosti a solí opatřit do potřebné výšky (asi 80 cm od viditelné nebo měřitelné hranice zvýšené vlhkosti) systémem sanačních omítek

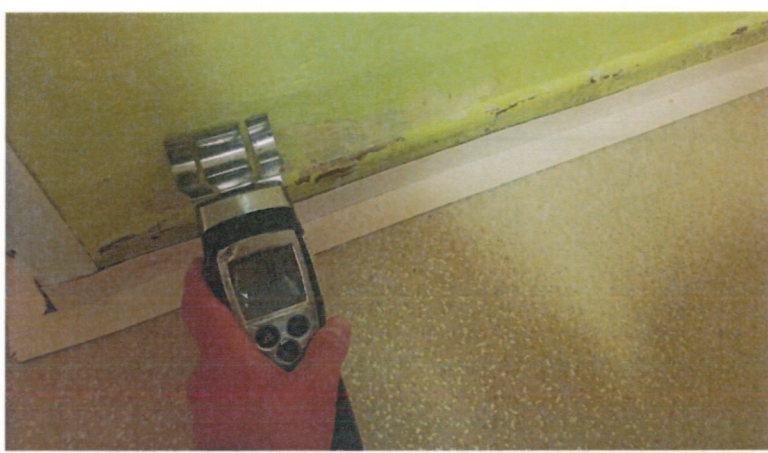
| Č. sondy | Materiál | Výška nad podlahou (m) | Vlhkost (%) |
|---|---|---|---|
| (1) | omítka | 0.2 | 9.1 |

- zdivo: obvodové a vnitřní zdivo 1.PP jsou namáhány **zvýšenou až místy vysokou vlhkostí**, způsobenou zejména vztlínající vlhkostí, a dalšími vlhkostně negativními vlivy – viz kapitola Stanovení příčiny.
- omítky: obvodové i vnitřní stěny 1.PP jsou lokálně namáhány zvýšenou vlhkostí a negativním působením stavebně škodlivých solí, dochází již na některých místech k postupnému odtržení omítek od podkladu a k mechanické degradaci
- vlhkost: 2.6 - 9.1 %

Detail z měření vlhkosti
ve spodních částech
vnitřní stěny 1.PP
s hodnotou 9.1% -
vlhkost vysoká
