## Technická zpráva k projektu

**OPRAVA ČÁSTI KOMUNIACE  
V MÍSTĚ TOČNY UL. VINOHRADY VE ZNOJMĚ  
parc.č. 893/153 v k.ú. Znojmo-město**

**Ing. Aleš Čeleda**  
AC-projekt  
Znojmo, Dobšická 12

I / 2019

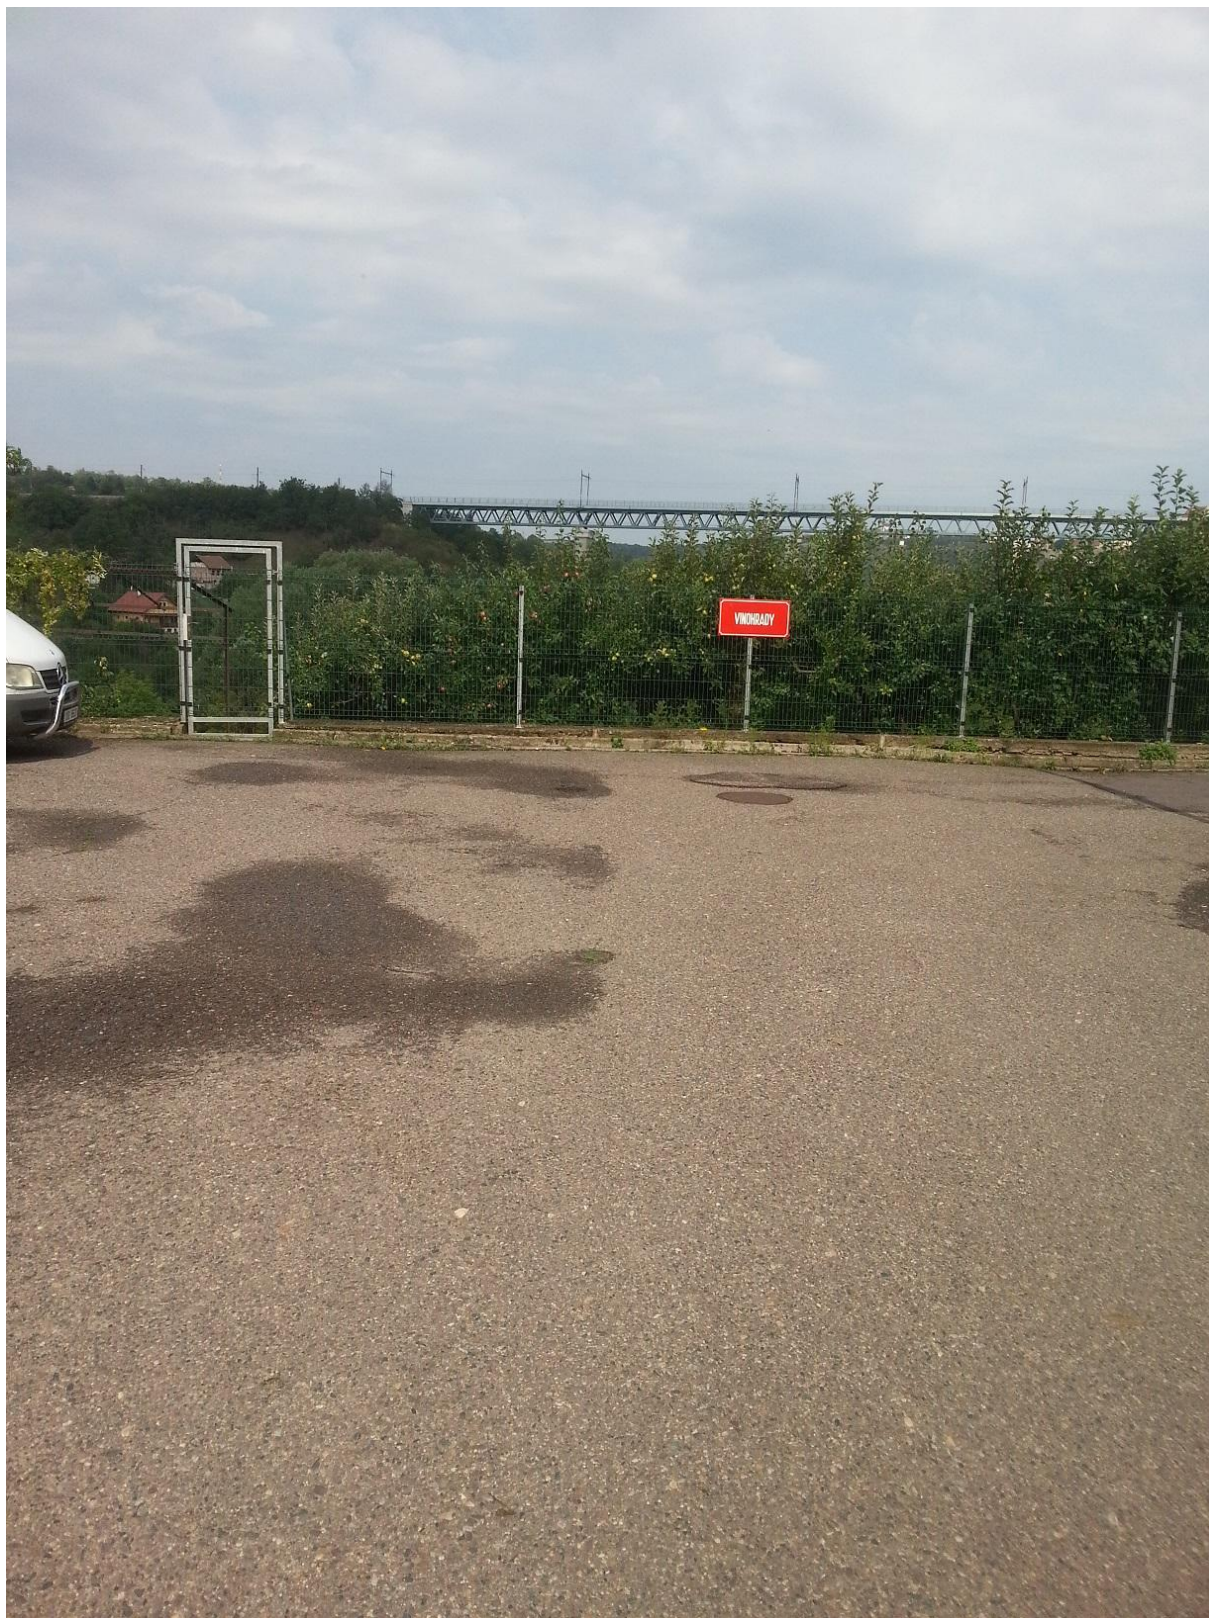
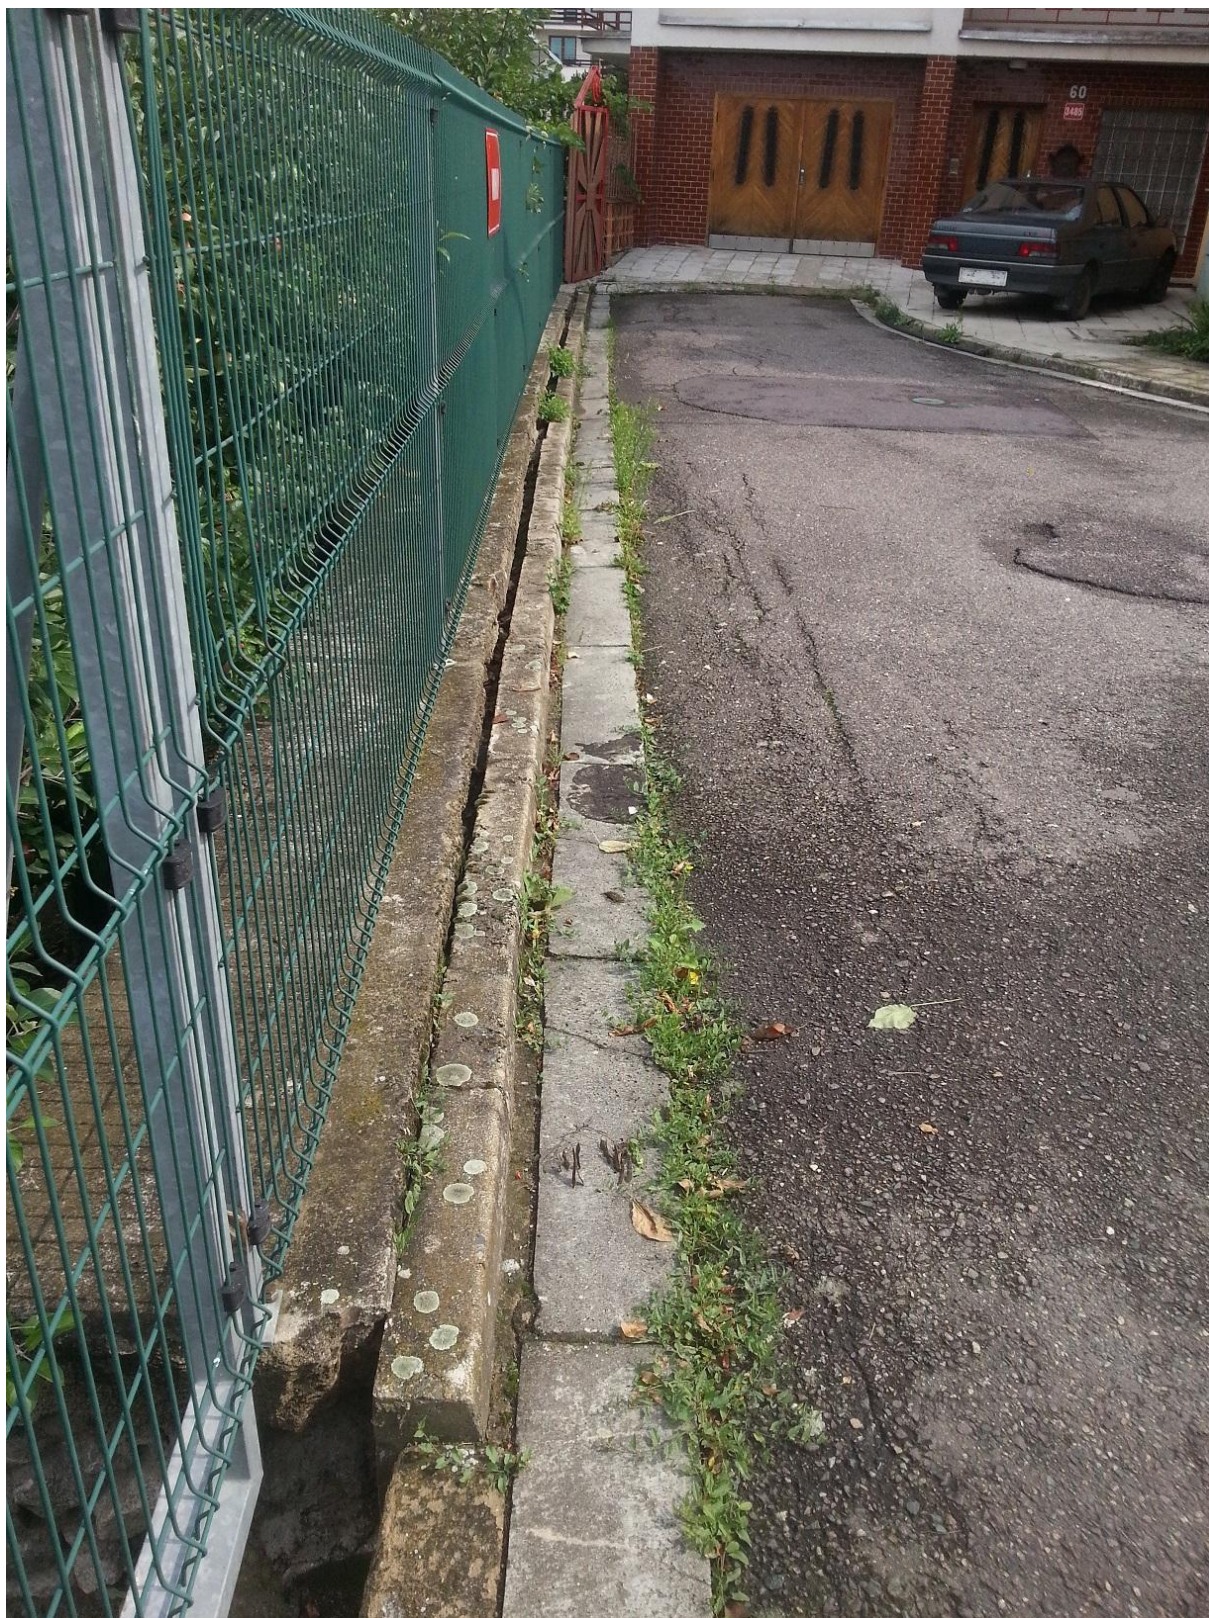
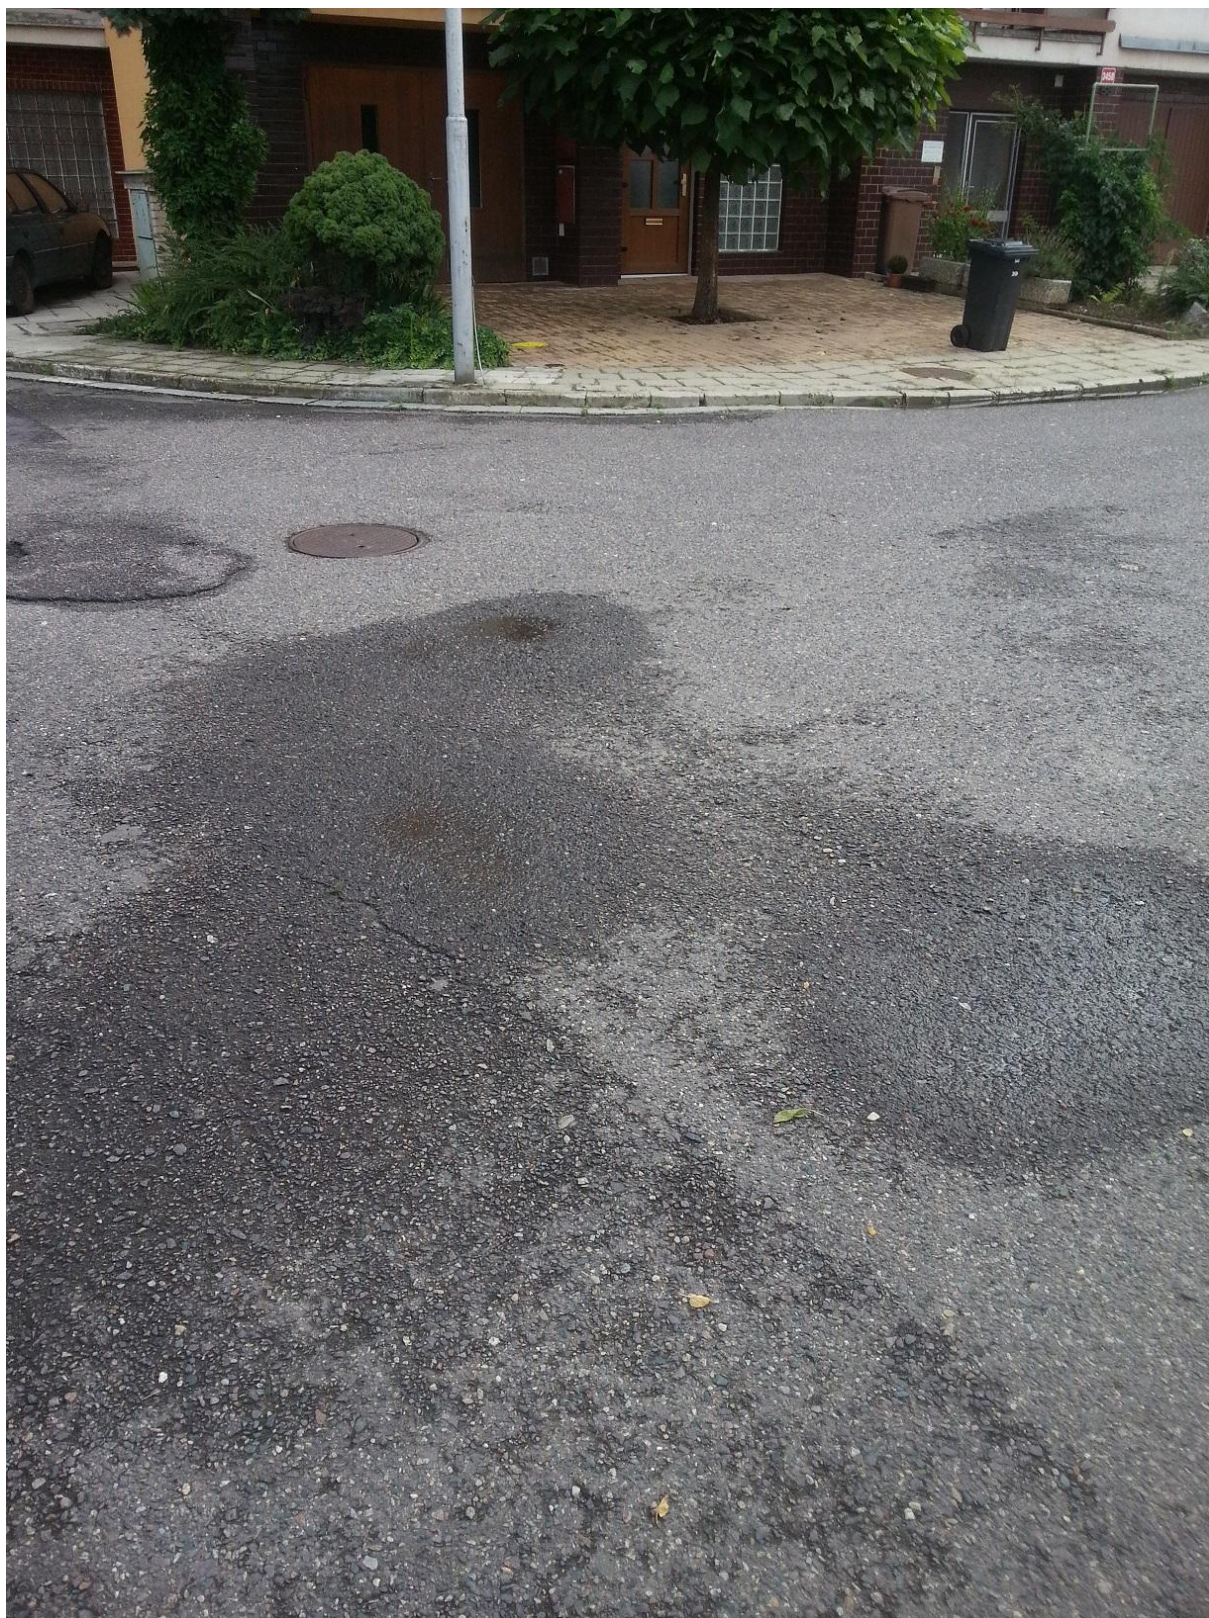
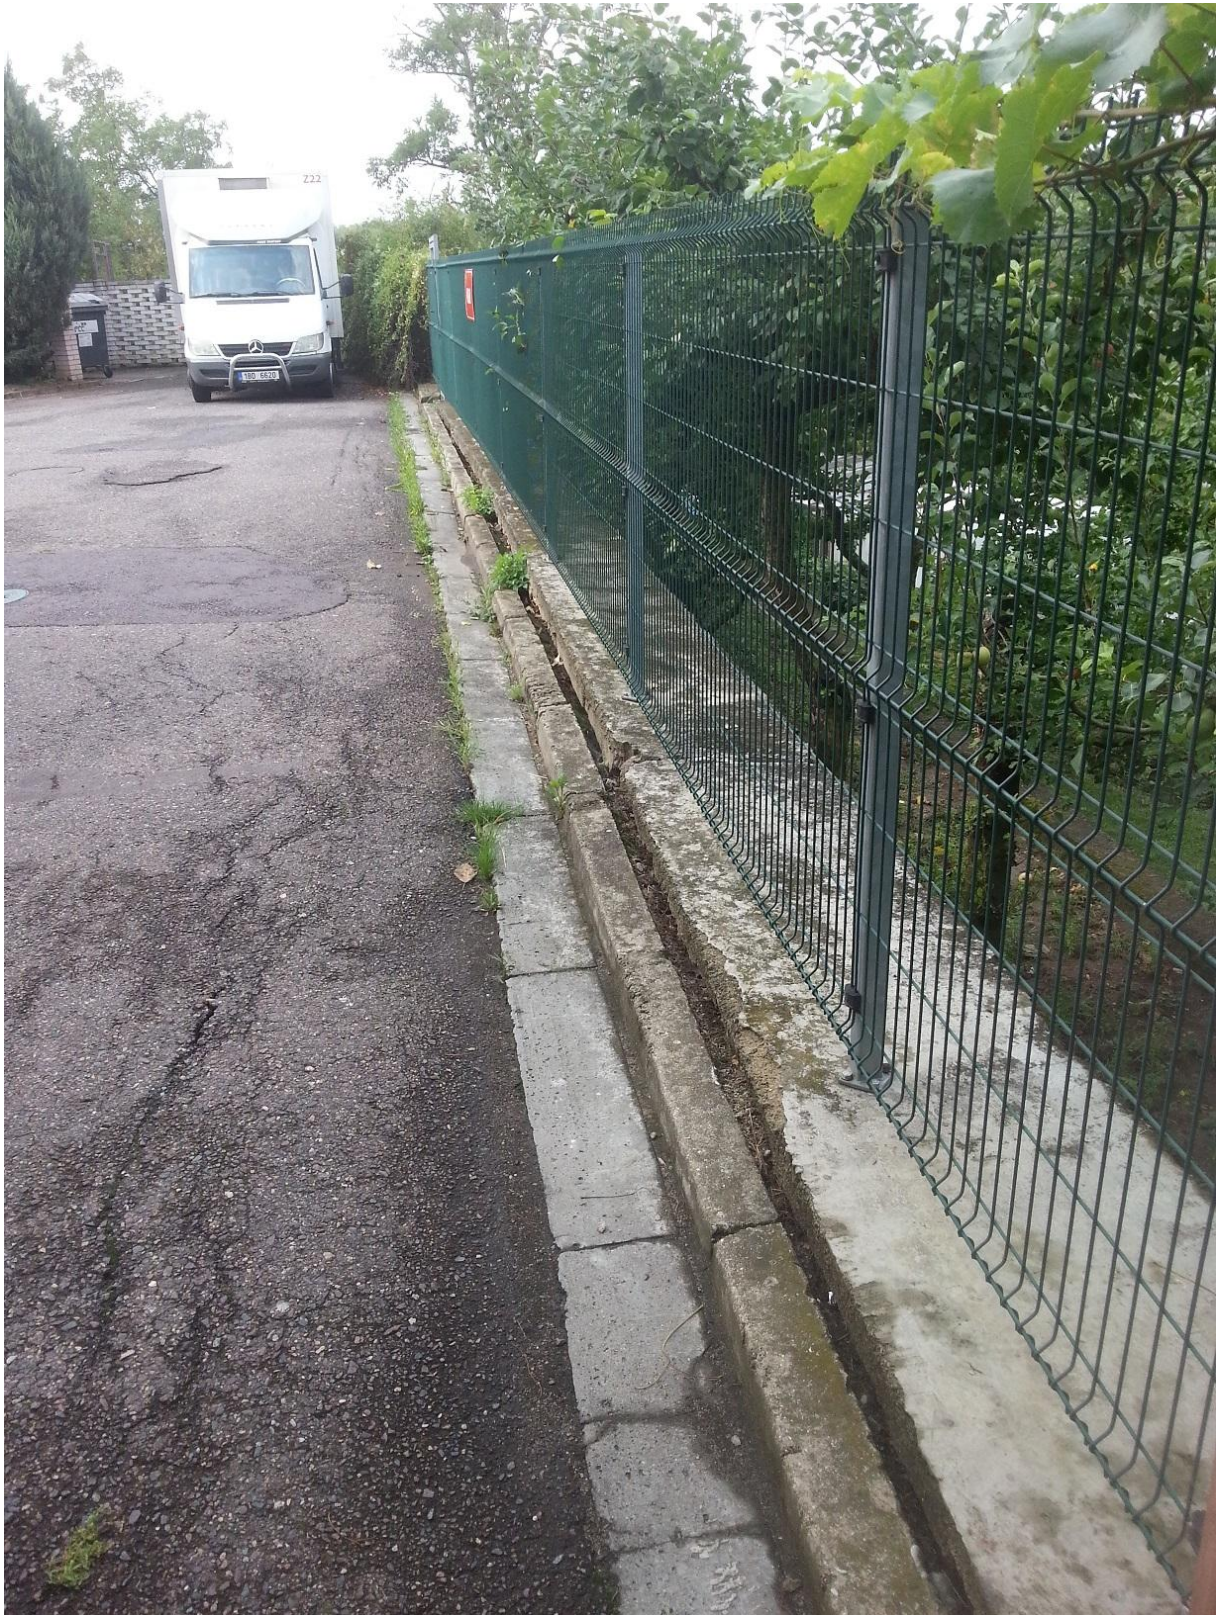
## FOTODOKUMENTACE:

- 3) V důsledku v minulosti nastalé lokální havárie vodovodního řádu v řešeném prostoru došlo k lokálnímu podmáčení podkladních vrstev komunikace a k jejich následnému prosednutí se související deformací asfaltového povrchu – při severozápadním okraji točny (u tělesa opěrné stěny).

- 4) Tato deformace má pak za následek nežádoucí akumulaci srážkových vod, které se pak nadále vsakují do podkladních vrstev vozovky a i do tělesa sousední opěrné stěny, způsobující její nadměrné vlhkostní namáhání.

- 5) Opěrná stěna za točnou je pak převážně zachovalá a nevykazuje žádné vážné statické poruchy nebo deformace. Zjištěné drobné poruchy na stěně (degradace pojiva a drobné

trhlíky) jsou pak způsobeny především stářím a technickým stavem zdi a zatím nemají s poruchou komunikace a jejímu zvýšenému vlhkostnímu namáhání přímou souvislost.

1) Zjištěné poruchy v lokálních částech či plochách posuzované části komunikace netkví v případných geologických anomáliích v podloží komunikace, ale příčiny je nutno hledat především v důsledcích havárie vodovodního řádu v minulosti, v kombinaci se stavebně technickým stavem objektu komunikace (založení na násypch).

2) Zjištěné drobné poruchy na tělese opěrné stěny jsou pak staticky méně významné až bezvýznamné a nejsou zatím důsledkem lokální poruchy komunikace za touto zdí.

**Opěrná stěna je dosud staticky plně vyhovující, konstrukce stěny jsou v jádru ve stavu dosud staticky bezpečném a zachovalém.**

**V krátkodobém časovém horizontu je však nutno dořešení odvodu srážkových vod od tělesa opěrné stěny (opravou komunikace za zdí), jelikož dlouhodobé působení srážkových vod na těleso opěrné stěny má za následek urychlenou degradaci a vyplavování pojiva z drážky stěny a výrazně snižuje životnost konstrukce jako celku.**

**Pro sanaci lokální poruchy komunikace se pak jeví jako nejvhodnější postupovat následujícími kroky:**

- 1. Vyfrézování vyznačené plochy komunikace v mocnosti 5 cm pod původní niveletu komunikace a vyrovnání přídlažby a obrubníků při západní straně opravované plochy.**
- 2. Osazení nové litinové silniční vpusti (s kalovým dnem) a její napojení na stávající kanalizační šachtu potrubím PVC KG-200 s obetonováním.**
- 3. Nástřik vyfrézované plochy spojovací asf. emulzí.**
- 4. Realizaci nového asfaltového betonu ACO 16 se spádováním k nové silniční vpusti.**
