ODBORNÉ GEOTECHNICKÉ POSOUZENÍ

STAVU SKALNÍHO SVAHU DB18

Název zakázky: **GT průzkum stavu skalních svahů lokalit DB11, DB18 a DB25**

Číslo zakázky: **2019-11-19**

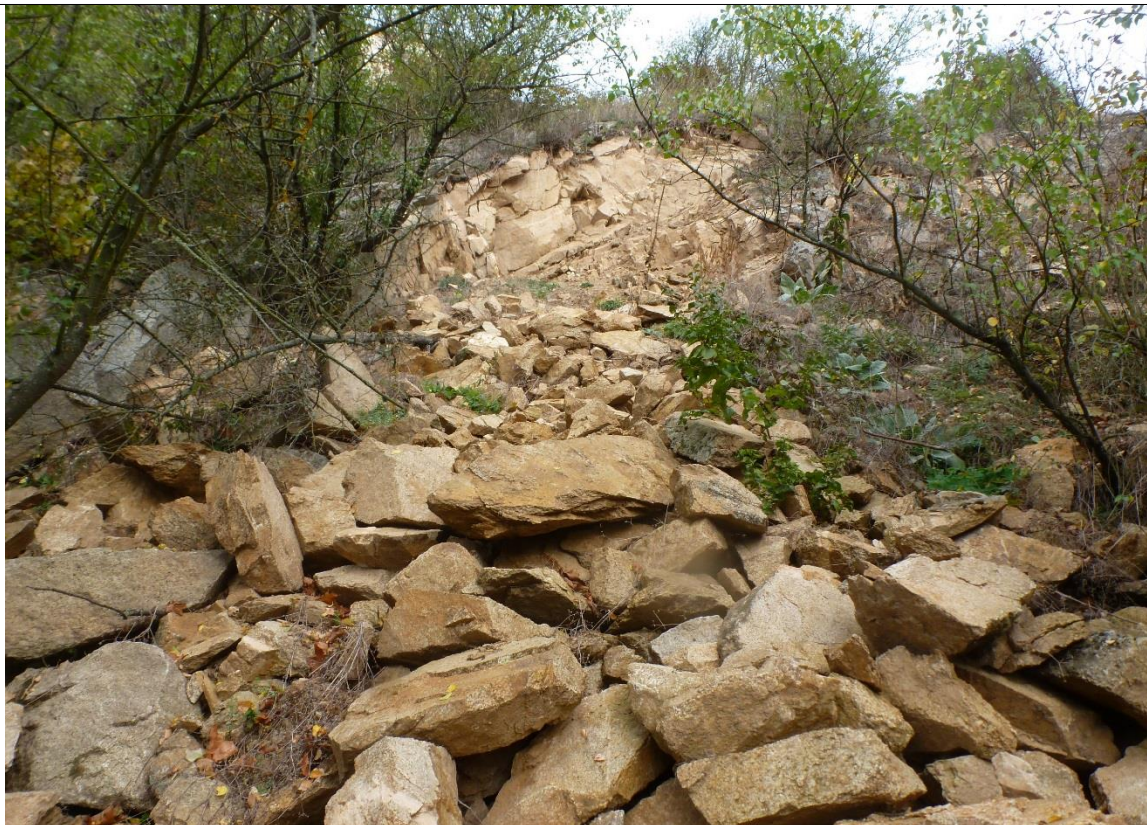
RECENTNÍ ŘÍZENÍ VELKÉHO OBJEMU PŘÍMO NAD OBYTNÝM DOMEM

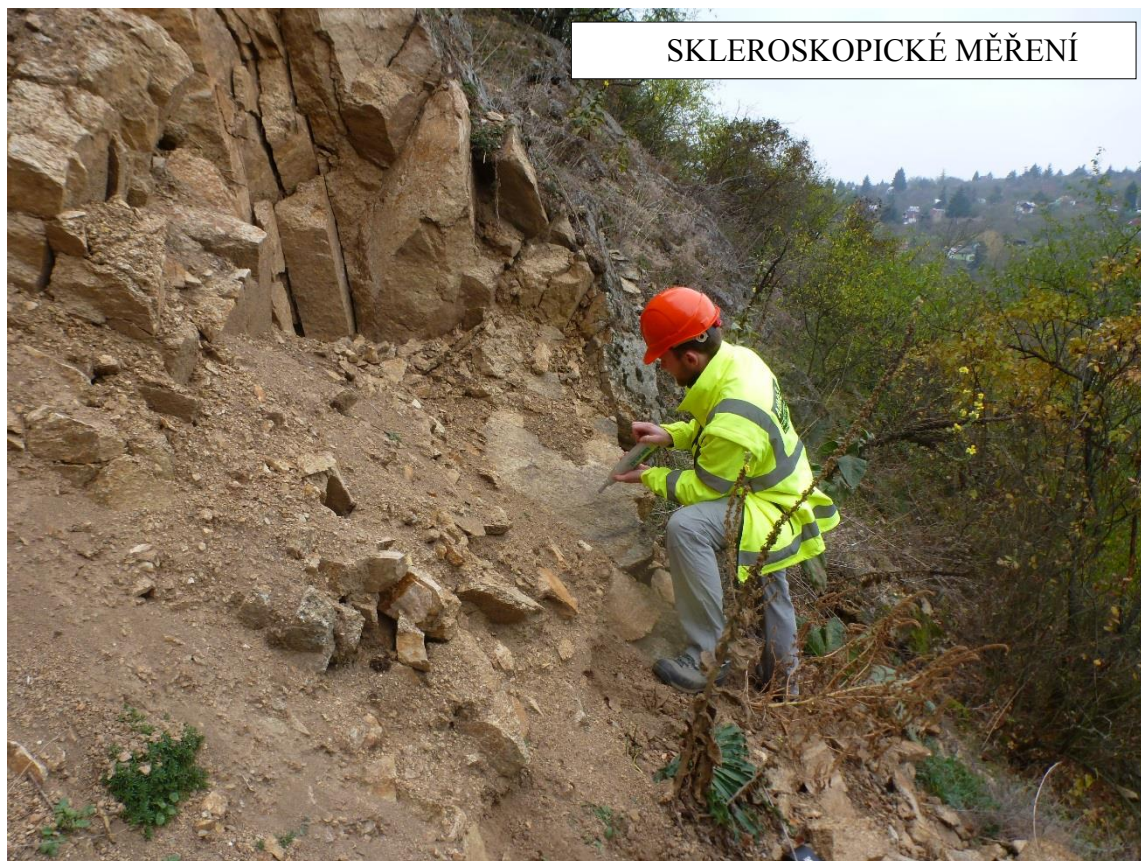
Na základě strukturního měření byla provedena kinematická analýza. Reziduální úhel tření na hlavním systému diskontinuit byl zjištěn skleroskopicky na zvětraném a zdravém povrchu. Jeho hodnota činí 20,0°. V kritické ploše třecího kužele se nachází průsečík kluzné plochy a odtrhových ploch a to **pod mezí stability** ($F_S < 1,0$) – **může dojít kdykoliv k pohybu**.

SKLEROSKOPICKÉ MĚŘENÍ

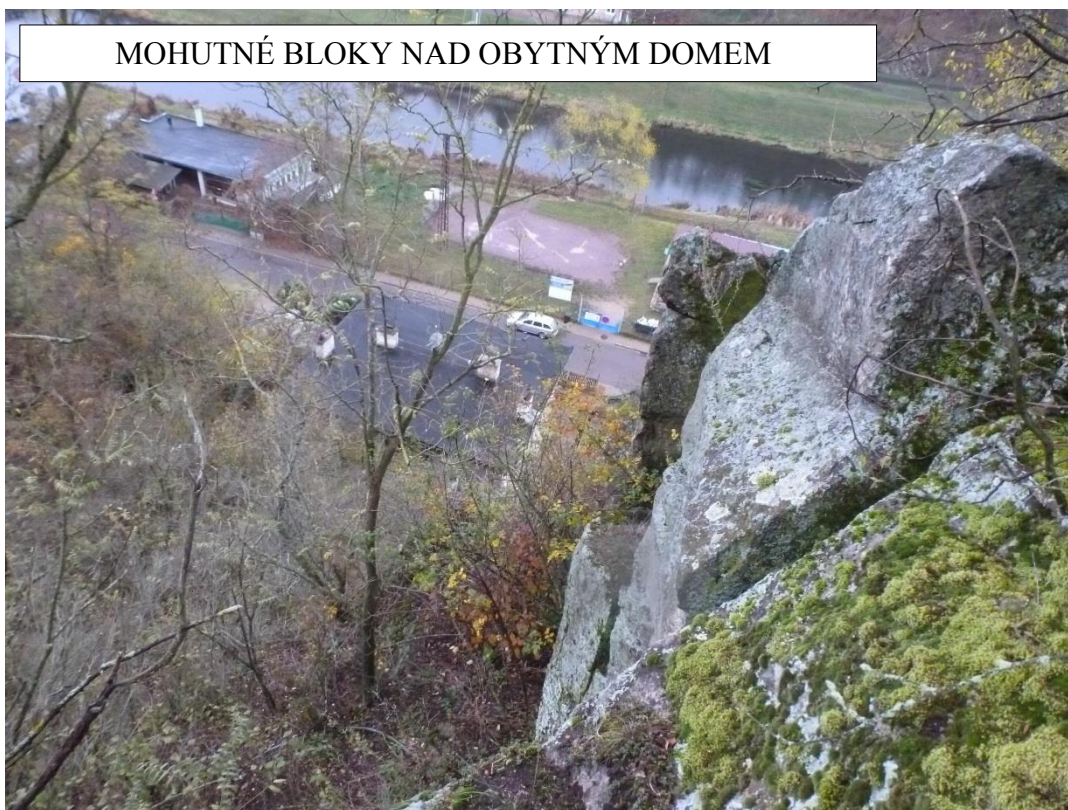
MOHUTNÉ BLOKY NAD OBYTNÝM DOMEM

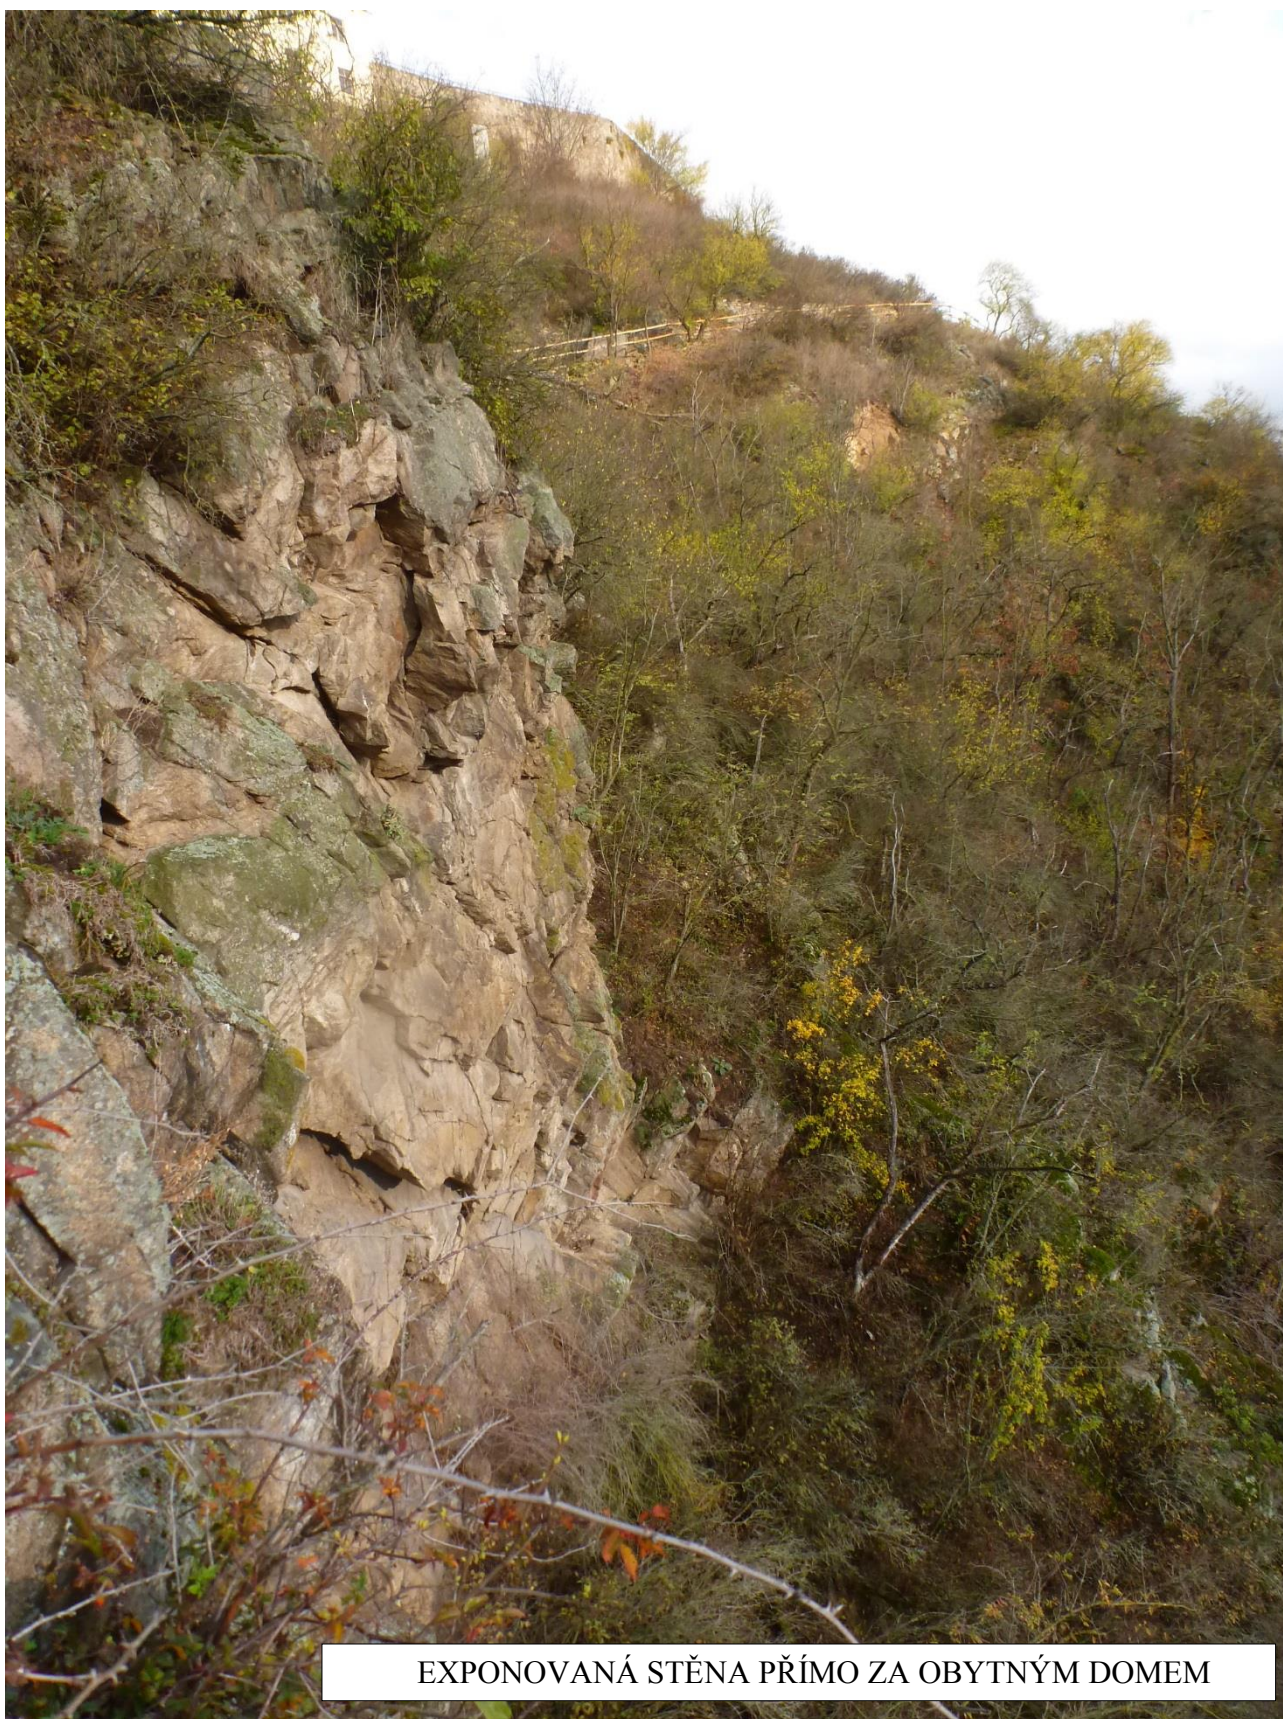
EXPONOVANÁ STĚNA PŘÍMO ZA OBYTNÝM DOMEM

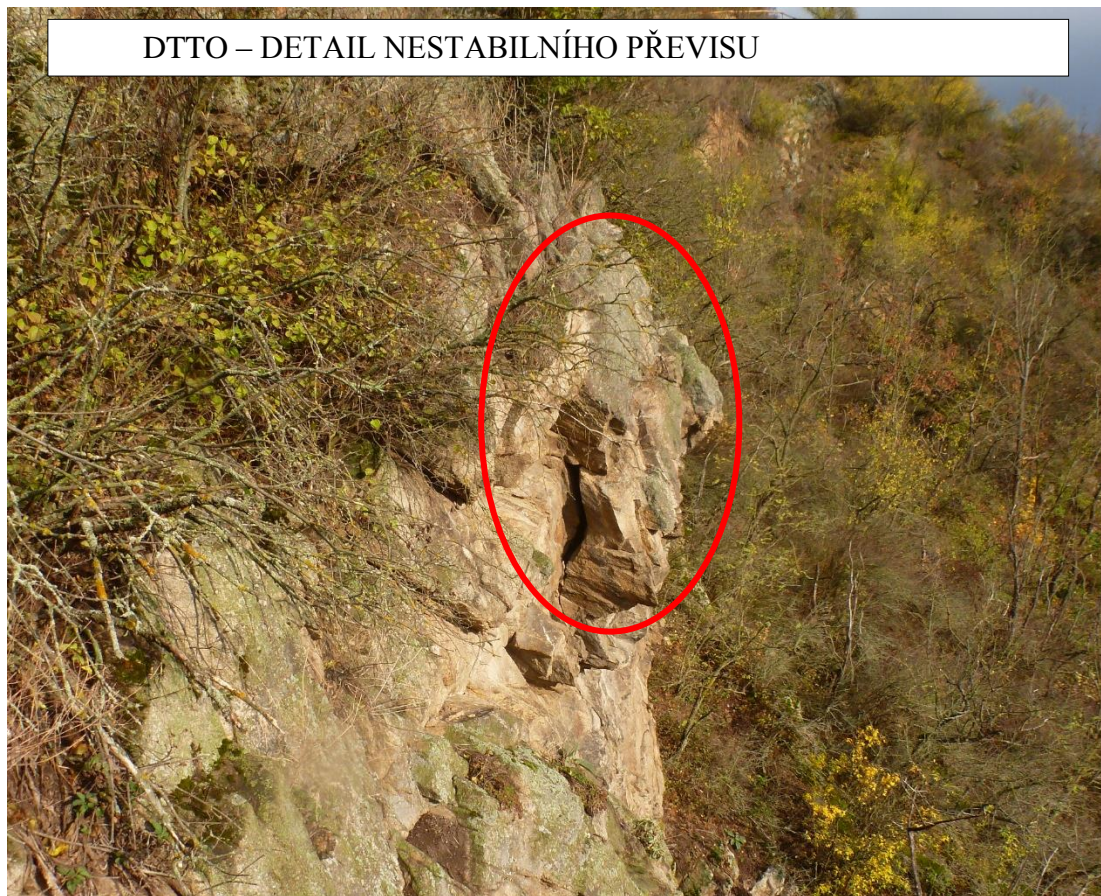
DTTO – DETAIL NESTABILNÍHO PŘEVISU

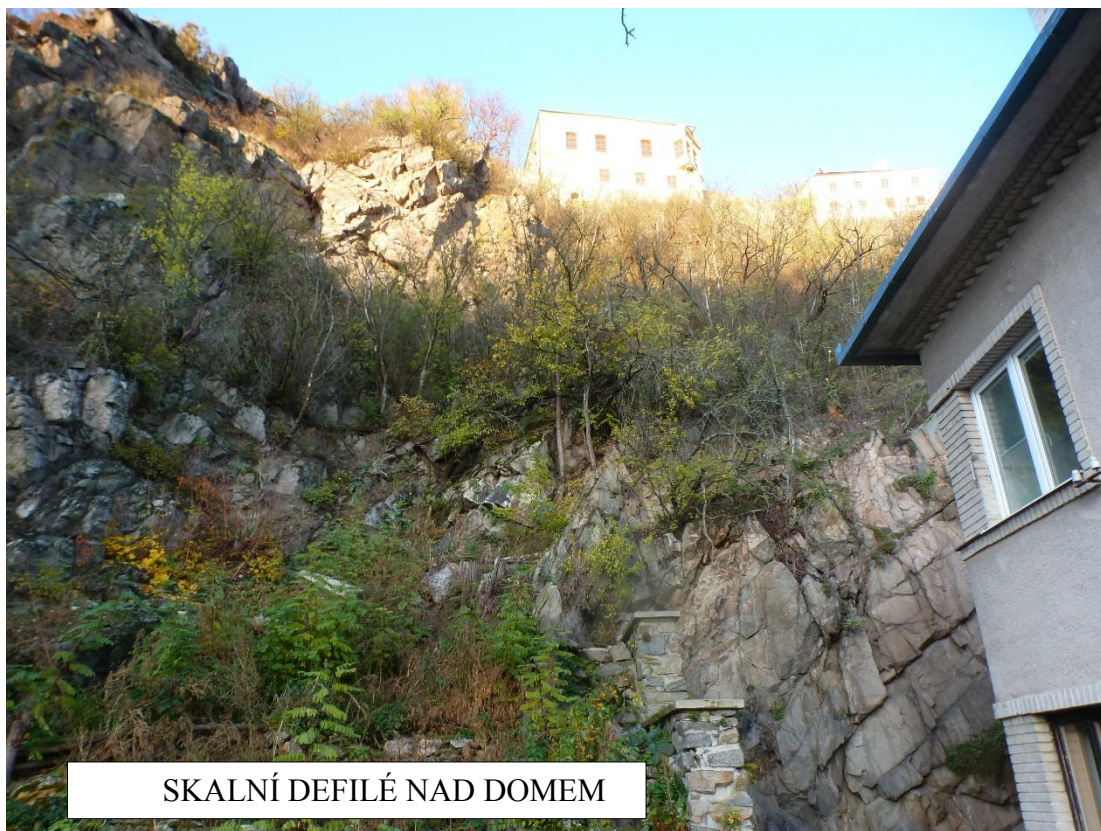
SKALNÍ DEFILÉ NAD DOMEM

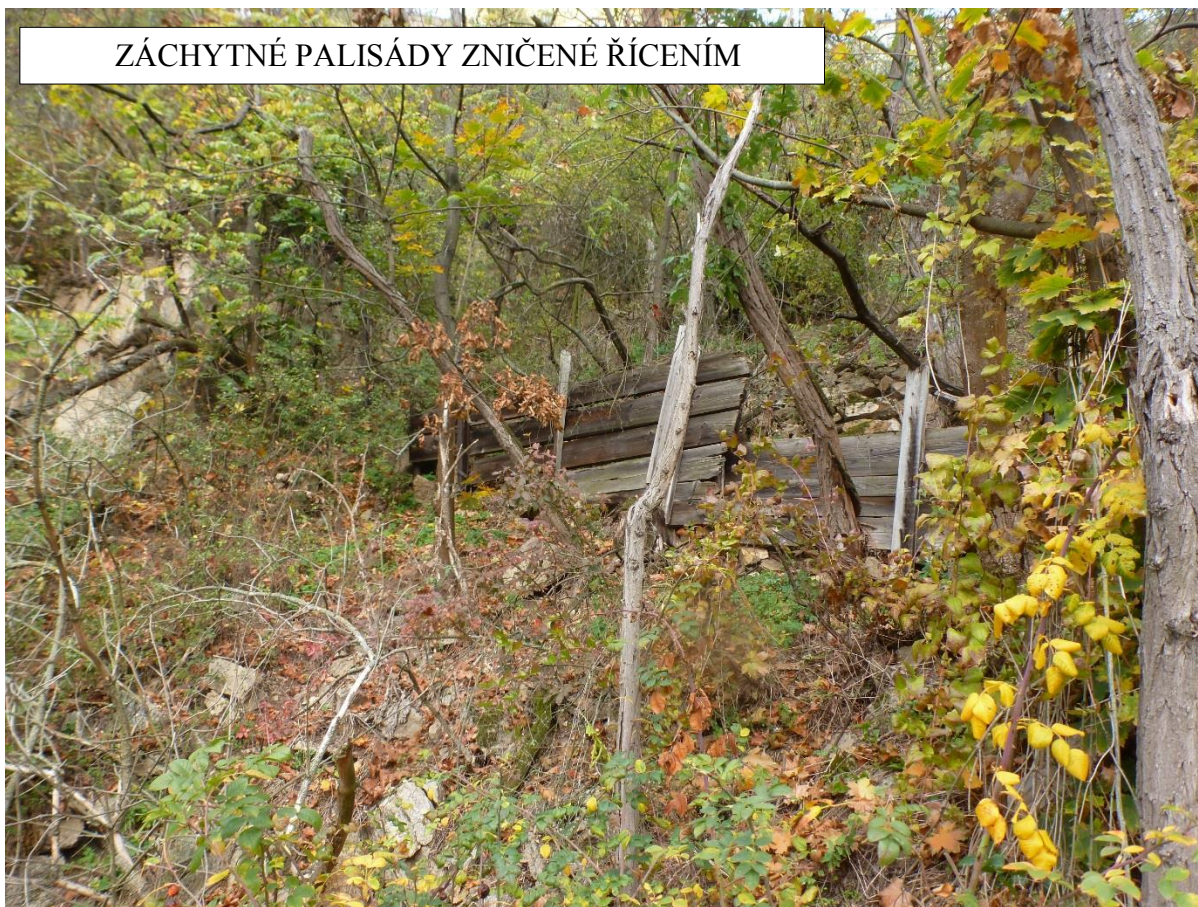
ZÁCHYTNÉ PALISÁDY ZNIČENÉ ŘÍCENÍM

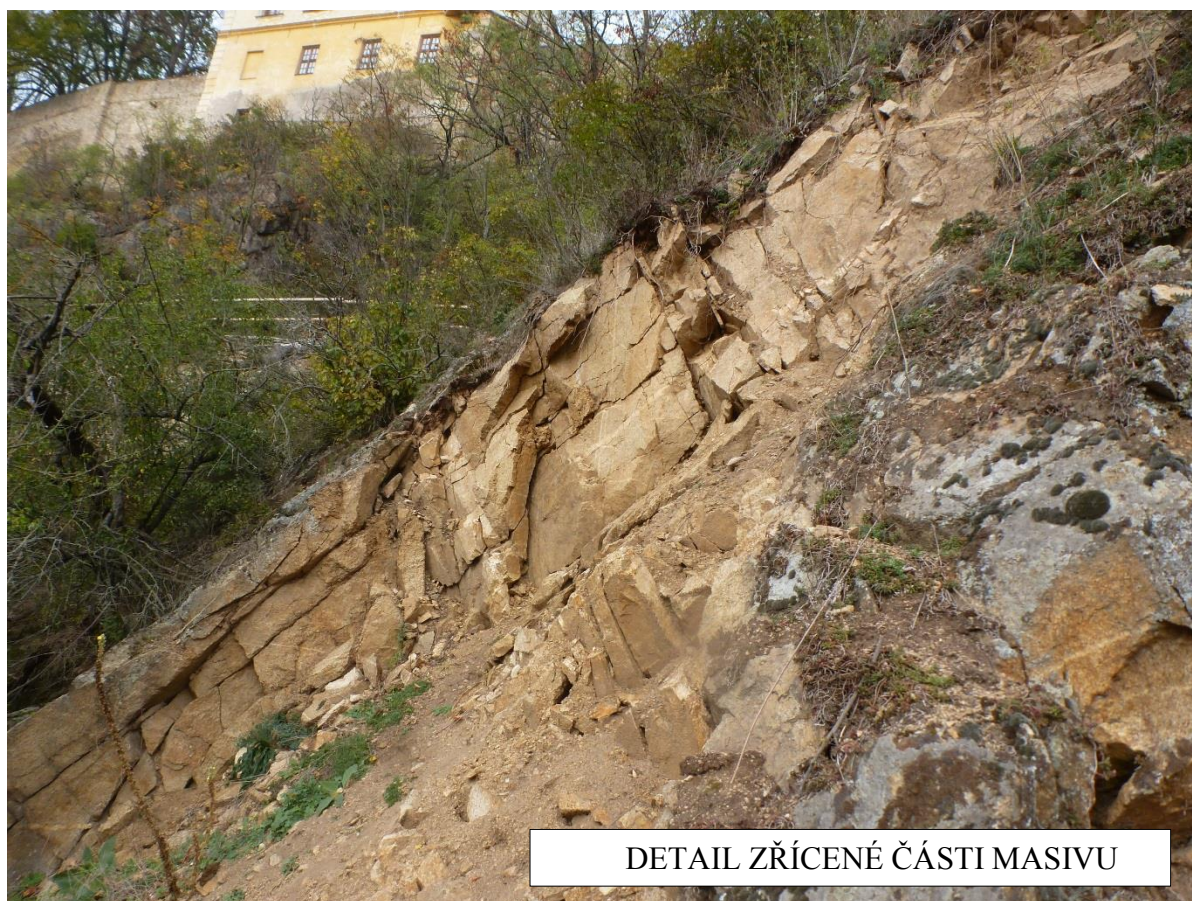
DETAIL ZŘÍCENÉ ČÁSTI MASIVU
