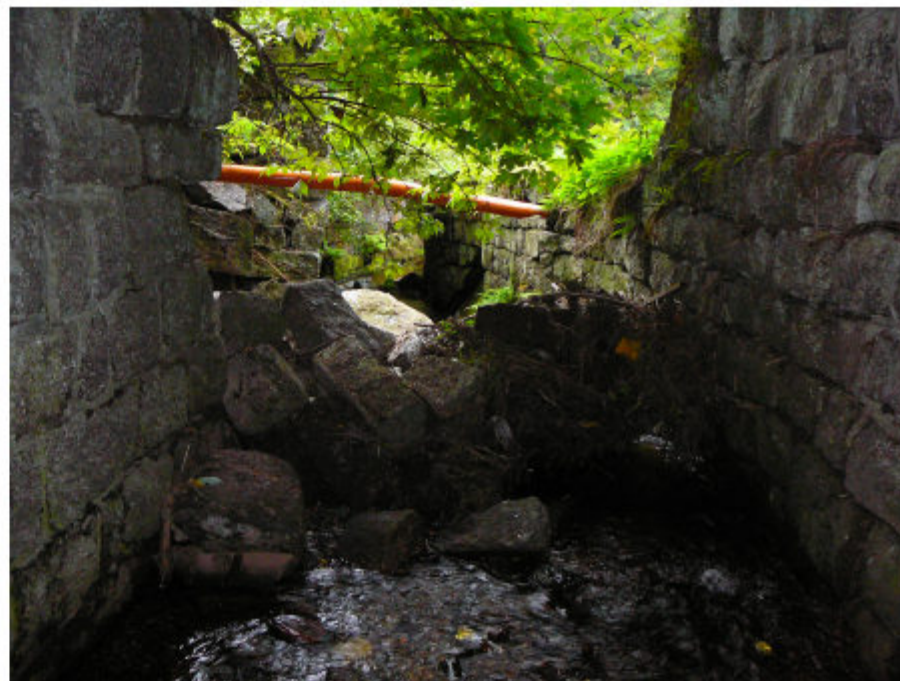
06_ROZPAD ZDI NA VÝTOKU.JPG

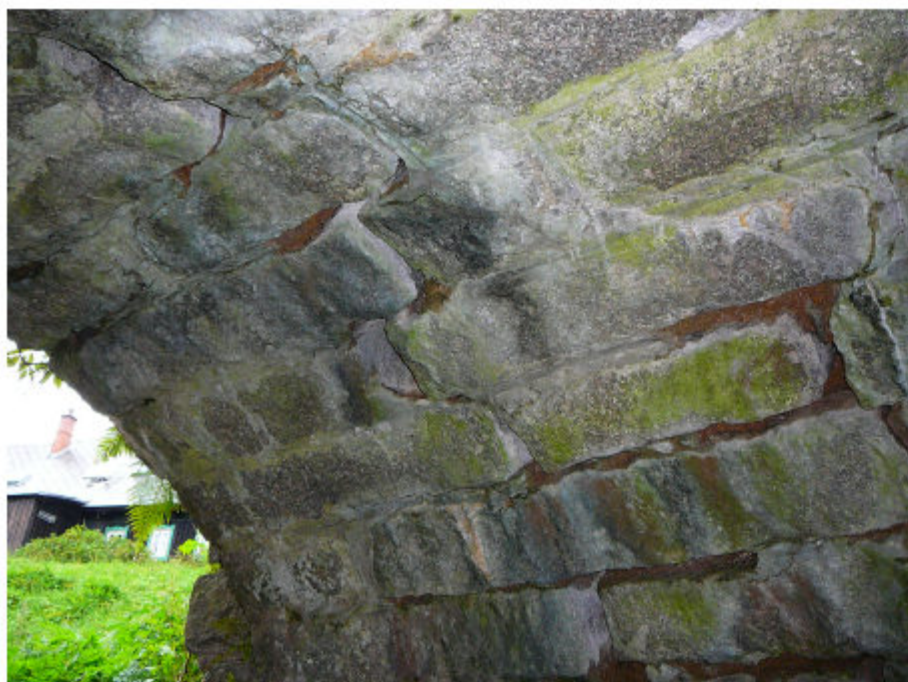
07_TRHLINA V MK NA VTOKOVÉ STRANĚ.JPG

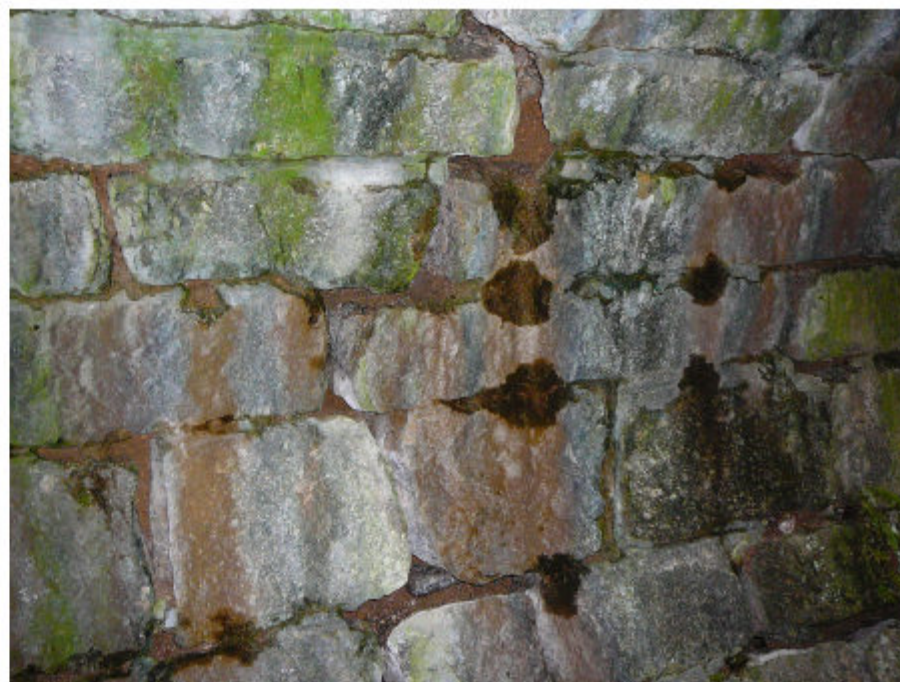
08_ZATĚKÁNÍ A TRHLINY V KLENBĚ.JPG
