FOTODOKUMENTACE

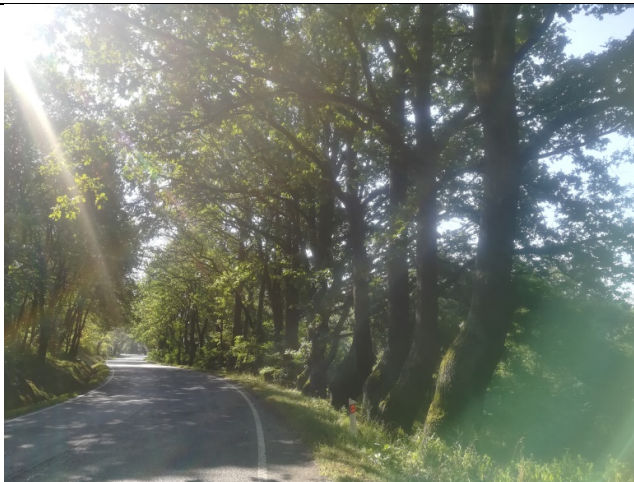
Obr. č. 1

Pohled do osluněného stromořadí
u obce Žandov.

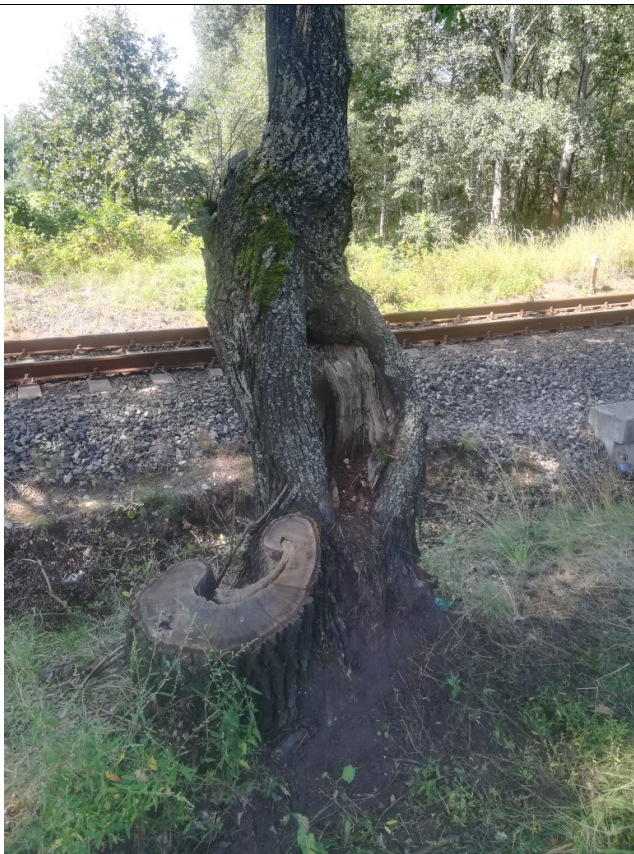
Obr. č. 2

Detail defektu jedince.

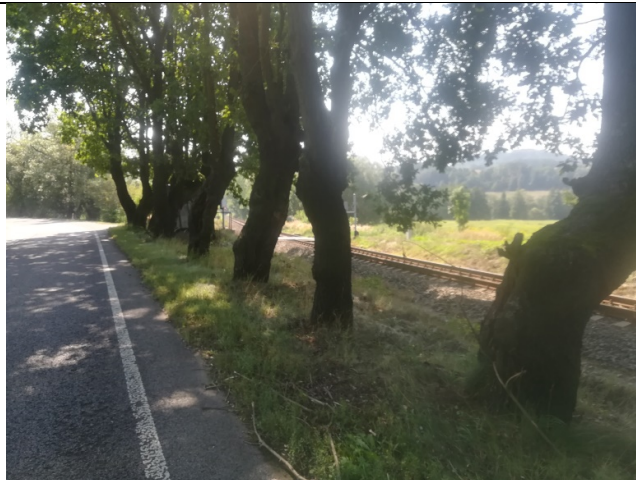
Obr. č. 3

Pohled na stromořadí u obce
Žandov.

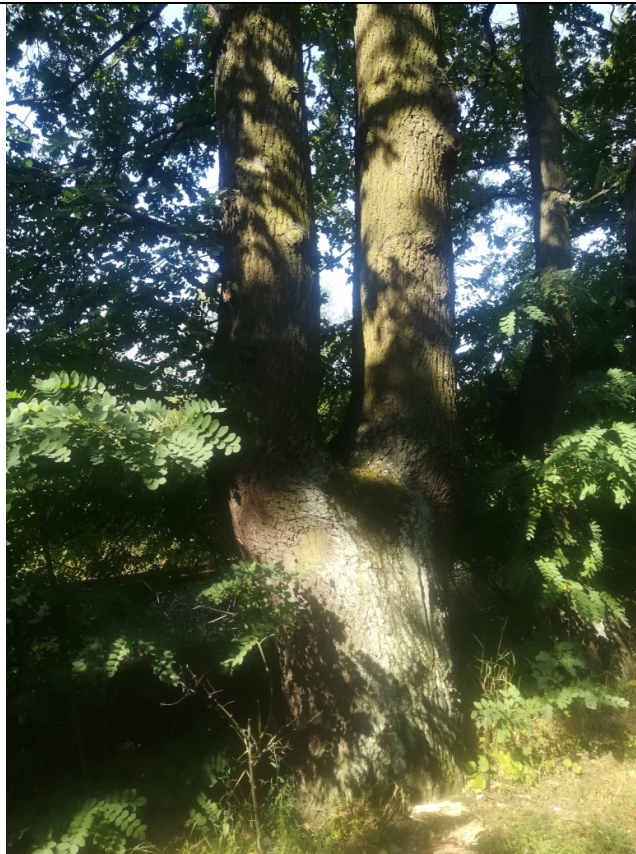
Obr. č. 4

Detail jedince určeného k ošetření.

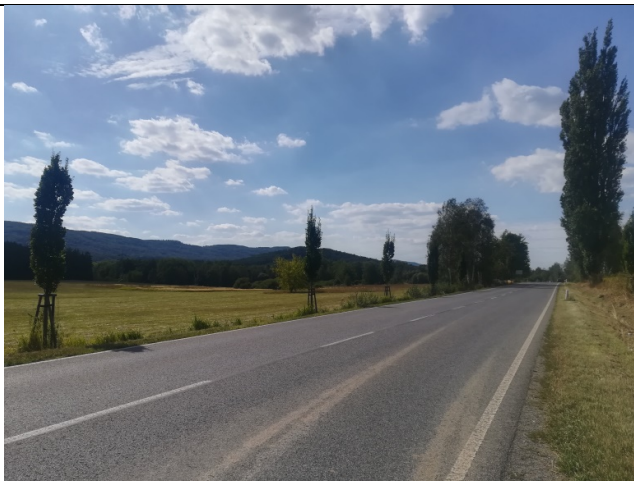
Obr. č. 5

Pohled do aleje ve směru na Žandov.

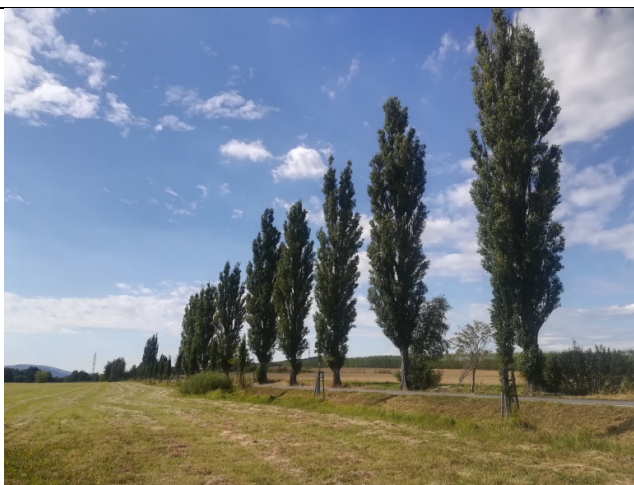
Obr. č. 6

Úsek topolového stromořadí, v popředí patrná nová výsadba dubů.

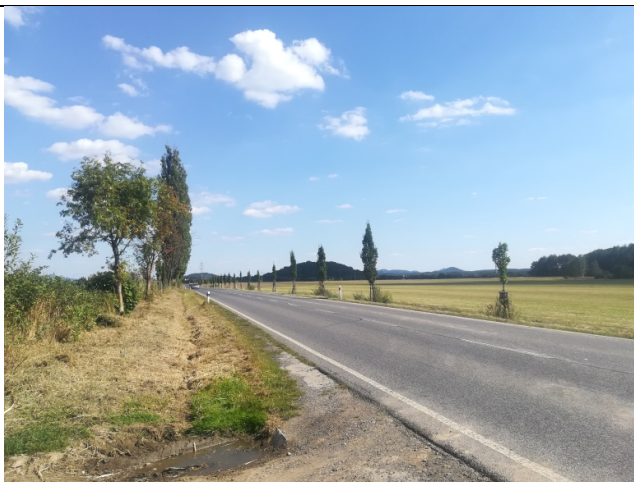
Obr. č. 7

Pohled do aleje ve směru na Dolní Libchavu.

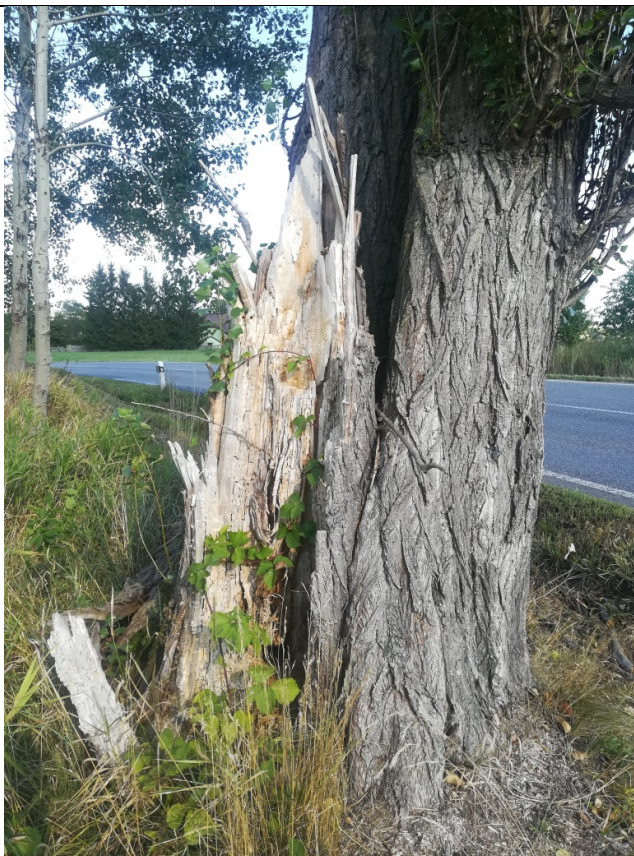
Obr. č. 8

Detail defektu vzrostlého topolu.

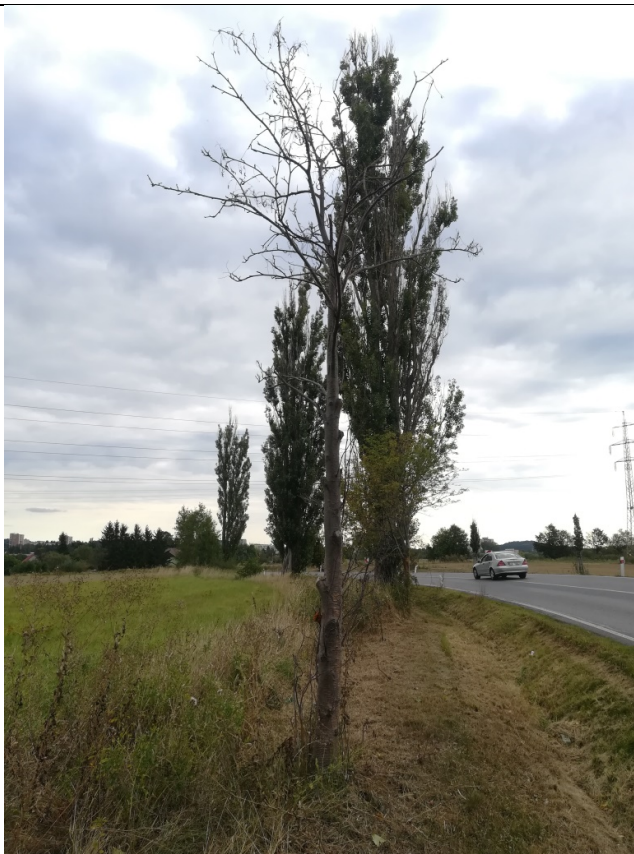
Obr. č. 9

Celkový pohled na suchý jeřáb.

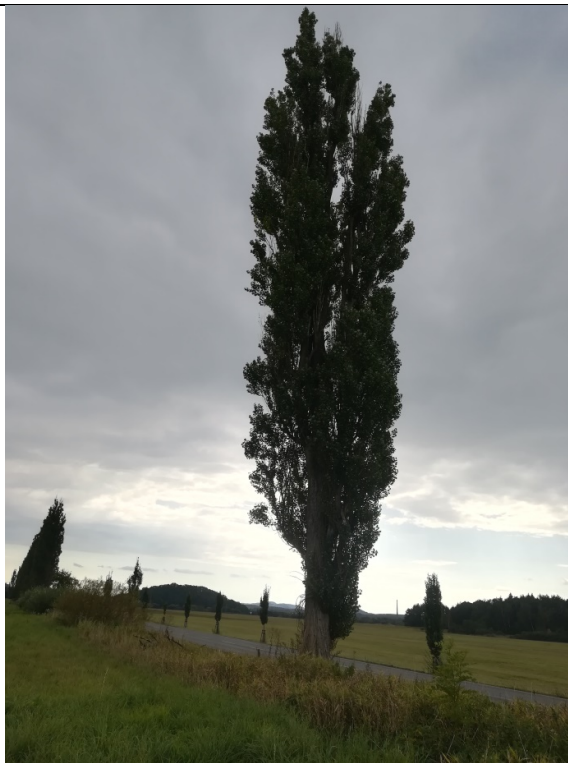
Obr. č. 10

Pohled na alej u obce Dolní Libchava (Česká Lípa).

Patrné fragmenty původní topolové aleje.

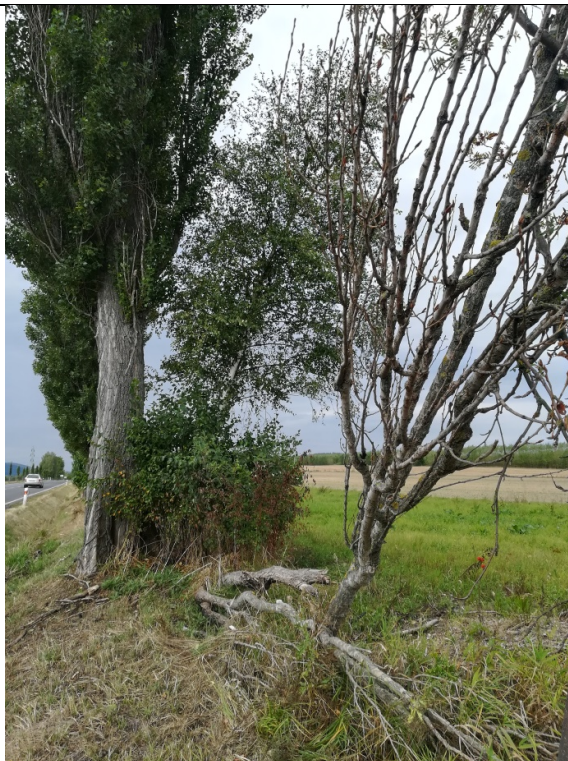
Obr. č. 11

Pohled na spadané suché větve vyššího řádu.
