FOTODOKUMENTACE

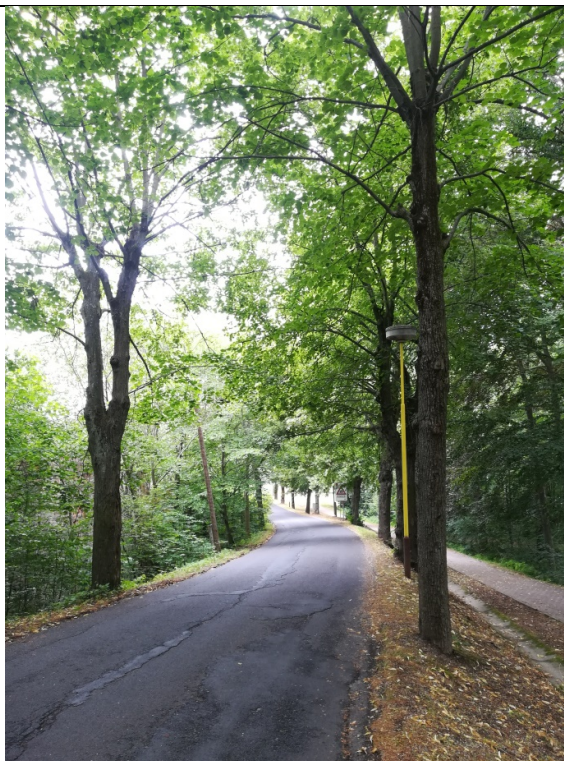
Obr. č. 1

Pohled do aleje při příjezdu do
Nového Boru od lesního hřbitova.

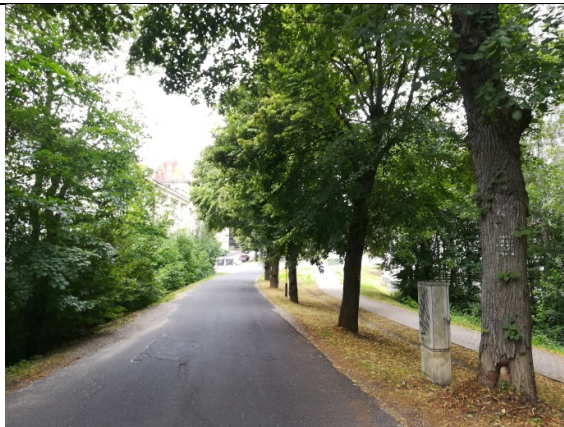
Obr. č. 2

Pohled do aleje při příjezdu do
Nového Boru od lesního hřbitova.

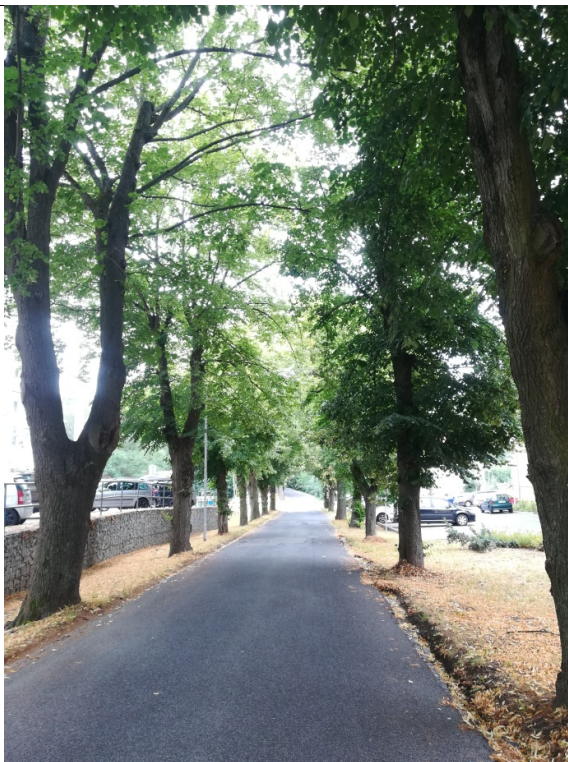
Obr. č. 3

Pohled do aleje v její centrální části.

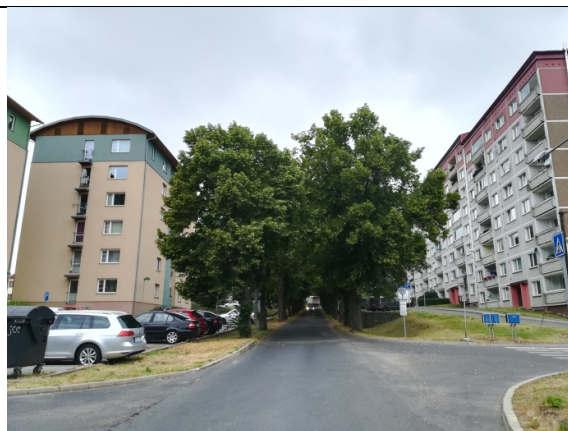
Obr. č. 4

Pohled na centrální část lipové aleje.

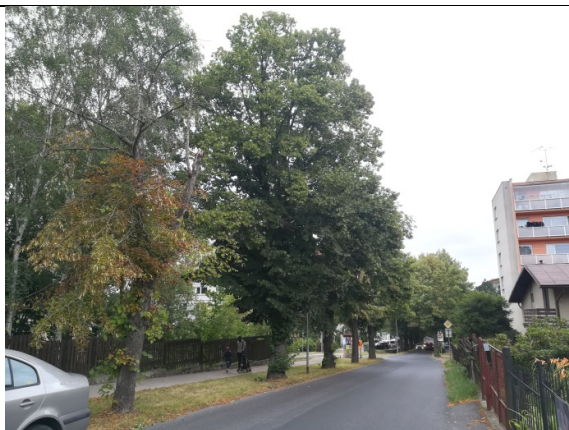
Obr. č. 5

Pohled na jednostranný úsek
lipové aleje.

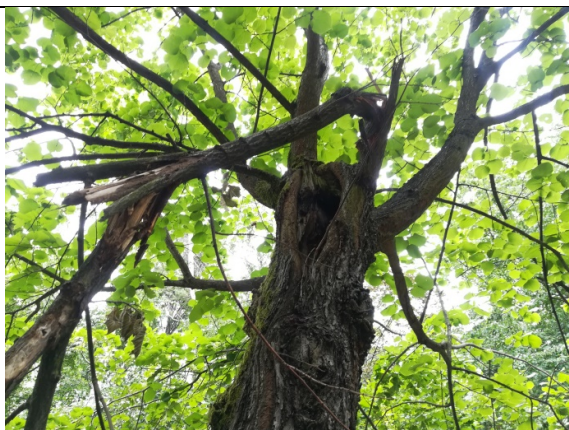
Obr. č. 6

Detail defektů stromu ID 1.
Dřevina určená k ošetření.

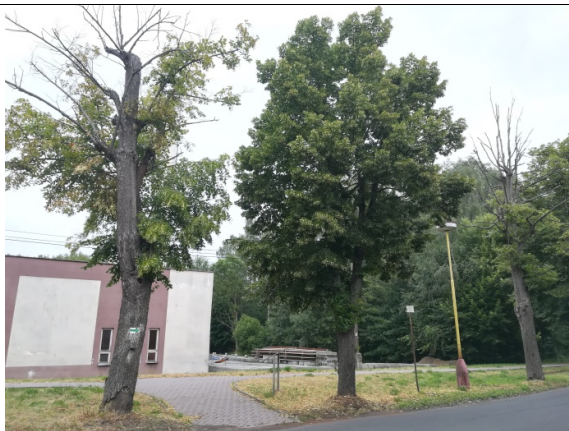
Obr. č. 7

Pohled na skupinu dřevin ID 14, 15
a 16.

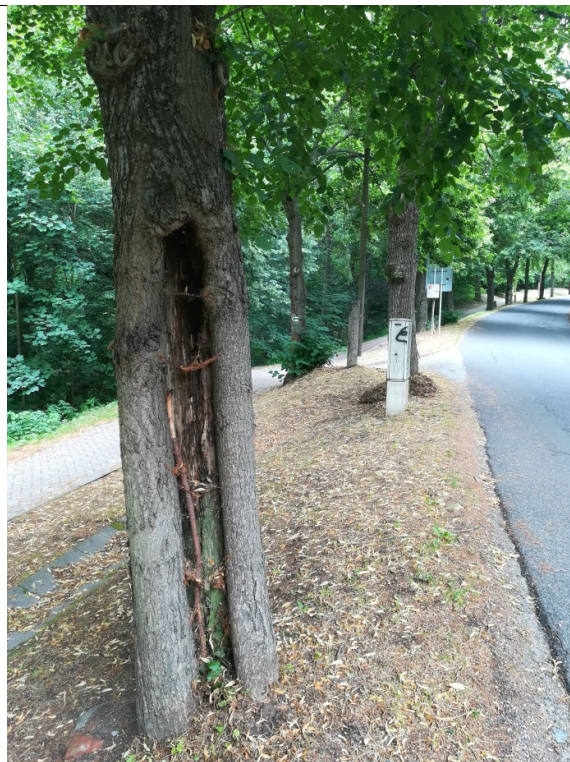
Obr. č. 8

Pohled na rozsáhlou dutinu
dřeviny ID 10.

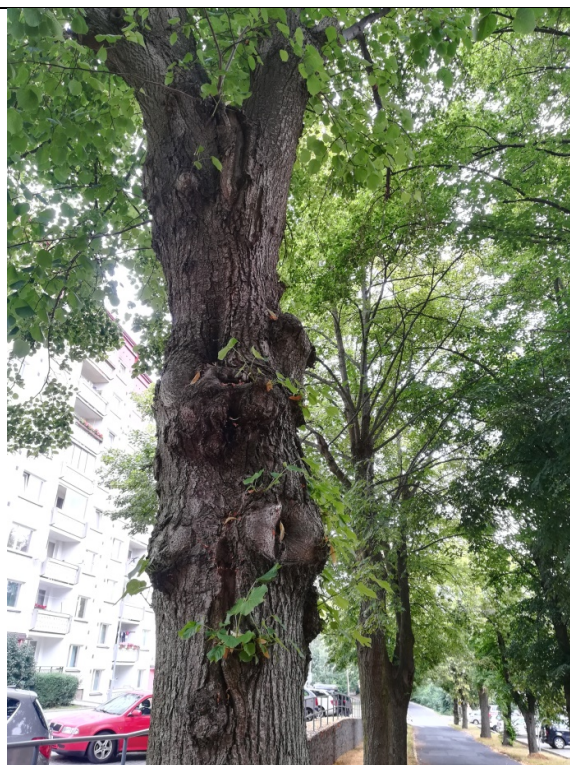
Obr. č. 9

Detail drobných defektů kmene
dřeviny ID 25.

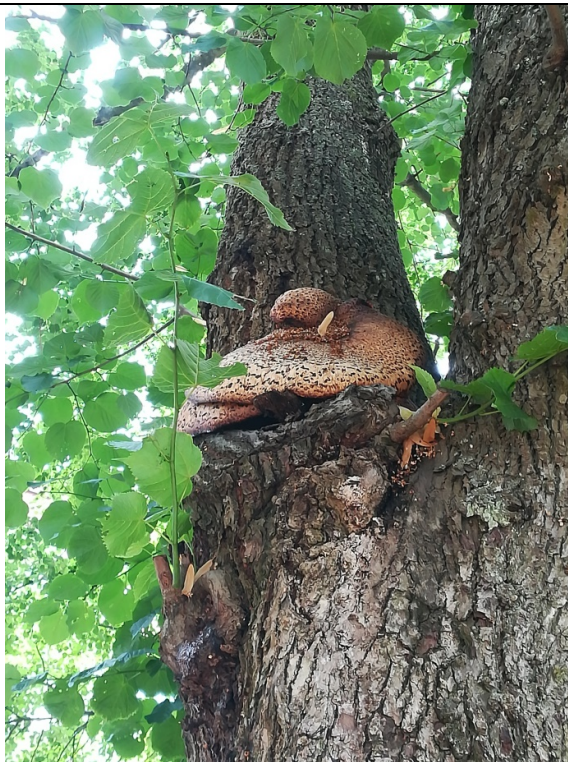
Obr. č. 10

Detail plodnice (choroš šupinatý) rostoucí ve větvení lípy ID 44.

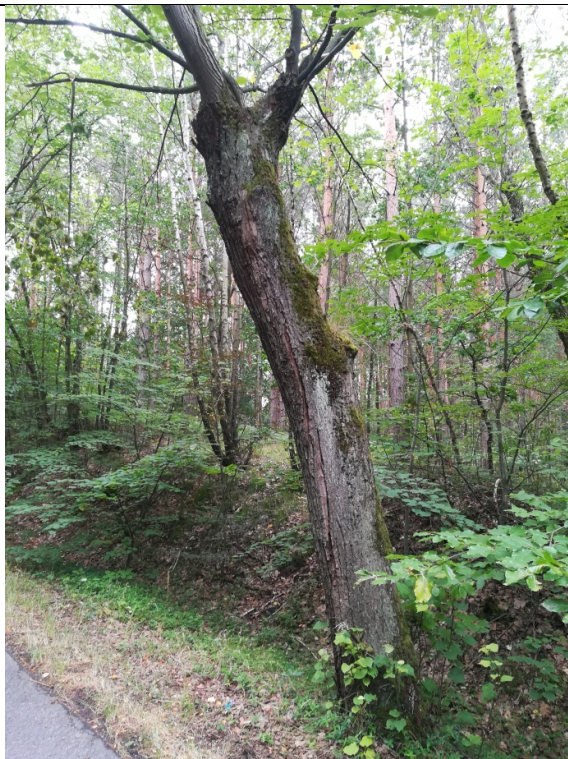
Obr. č. 11

Pohled na dřevinu ID 58.
