FOTODOKUMENTACE

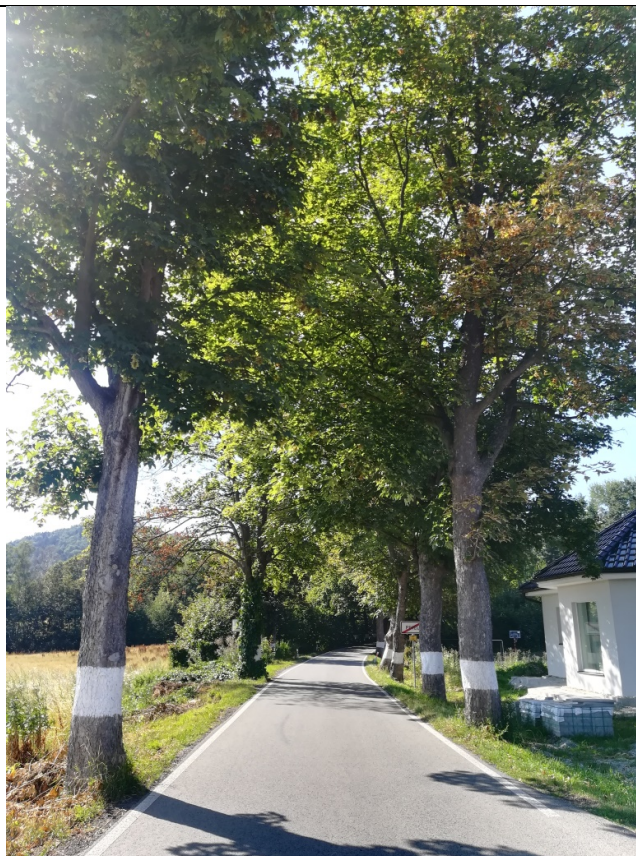
Obr. č. 1

Pohled do aleje při výjezdu z obce
Píhel ve směru na Skalici.

Vlevo v popředí javor ID 83.

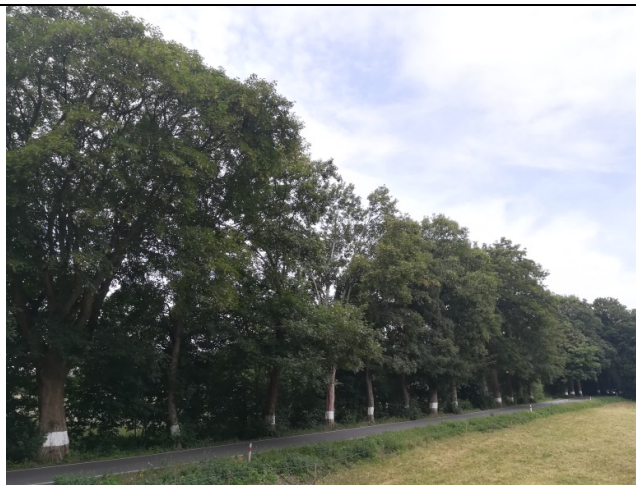
Obr. č. 2

Pohled na úsek javorů tvořící
jednostranné stromořadí.

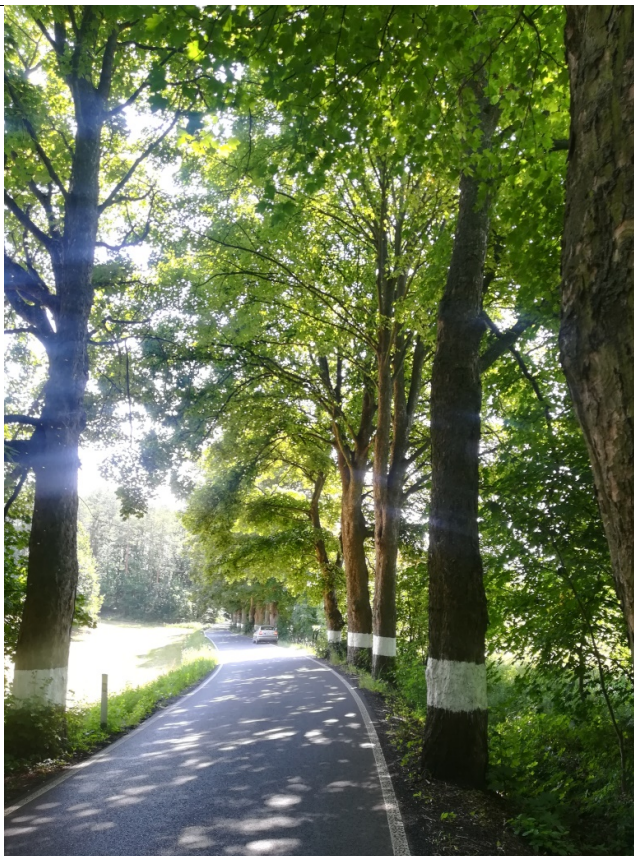
Obr. č. 3

Pohled do aleje ve směru na Pihel.

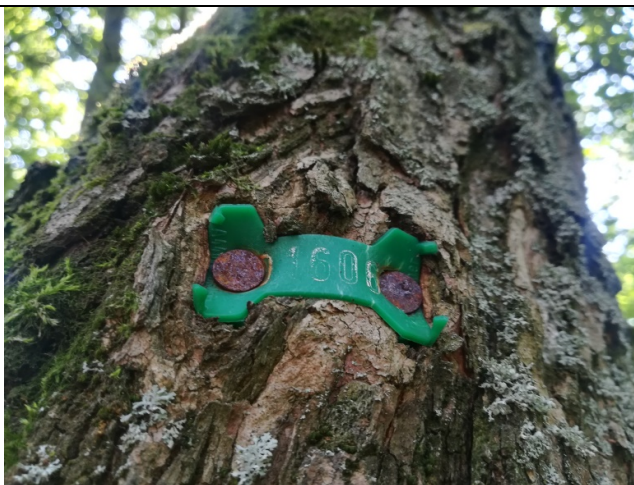
Obr. č. 4

Stávající stav číselného značení stromů.

Číselná řada stávajícího značení je součástí inventarizace (příloha 2.1).

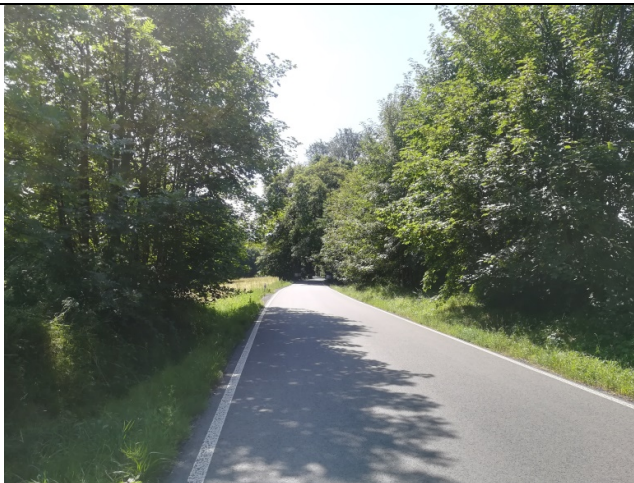
Obr. č. 5

Pohled na část komunikace, kde silniční zeleň tvoří náletový porost.

Porost je určený k odstranění s následnou výsadbou alejových stromů.

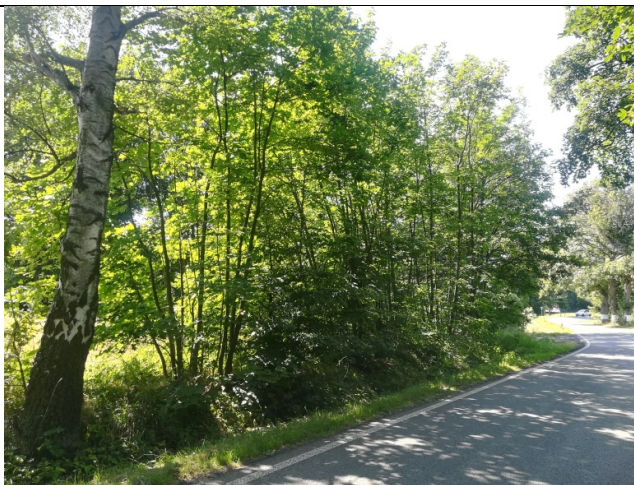
Obr. č. 6

Náletový porost určený k likvidaci a následné výsadbě alejových dřevin.

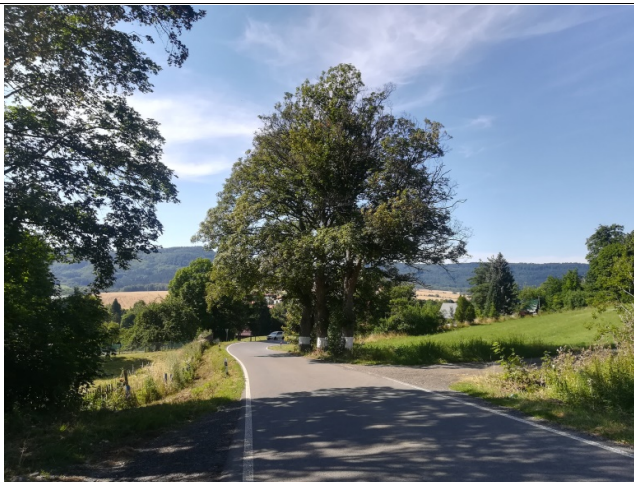
Obr. č. 7

Pohled na zbytkový fragment aleje před obcí Skalice (ID 132, 133 a 134).

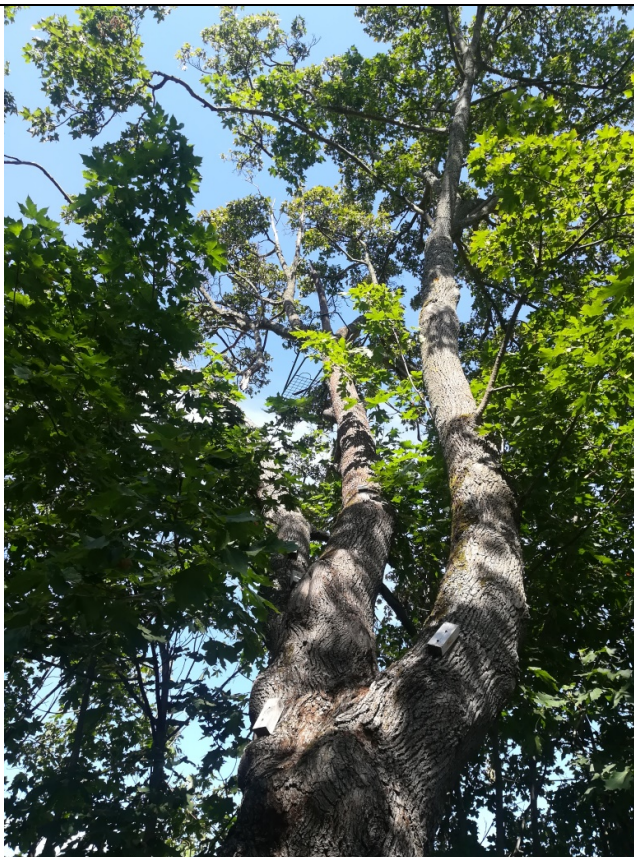
Obr. č. 8

Pohled do koruny javoru (ID 122),
kde jsou připevněny dřevěné stupy
a kovový posed.

Dřevina určená k ošetření.

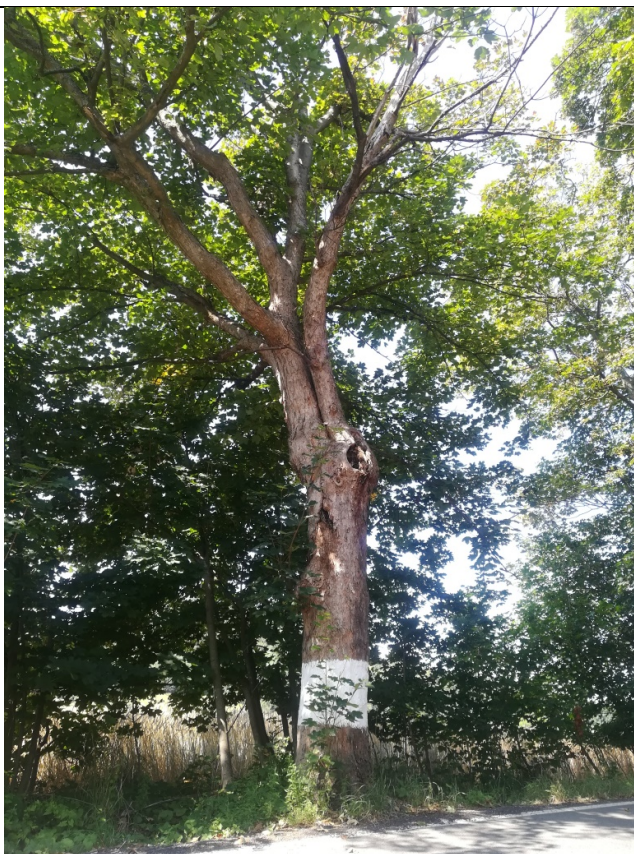
**Obr. č. 9**

Celkový pohled na dřevinu ID 19.

Strom s nestabilním větvením
určený ke kácení.

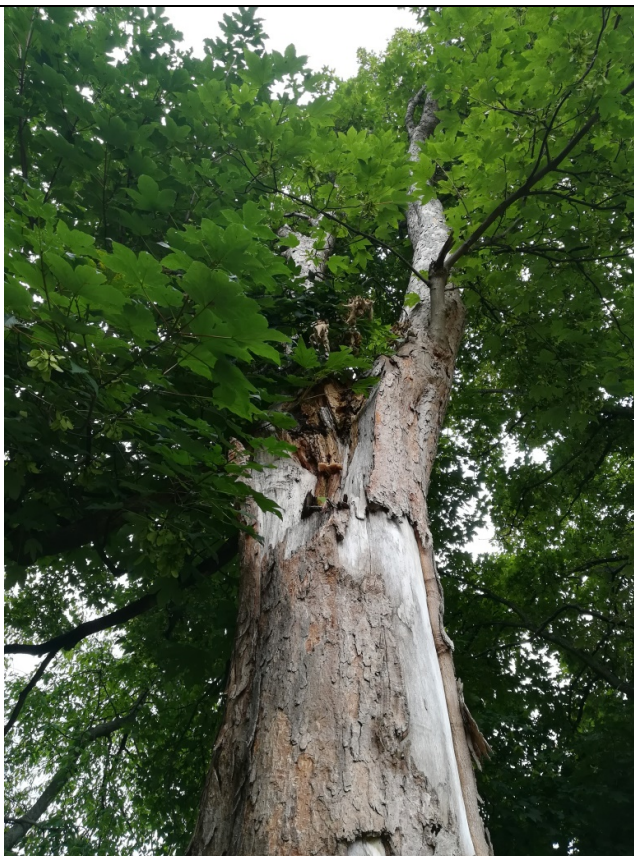
Obr. č. 10

Pohled do koruny javoru ID 53.
Odumírající dřevina s výskytem
plodnic dřevokazné houby.

Dřevina určená ke kácení.

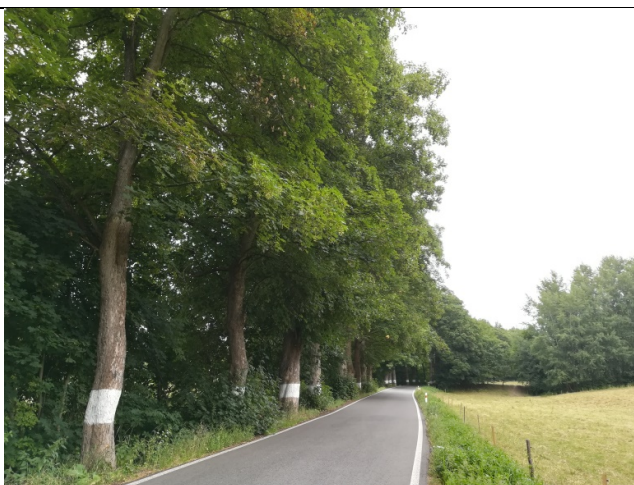
Obr. č. 11

Pohled na stromořadí.
