FOTODOKUMENTACE

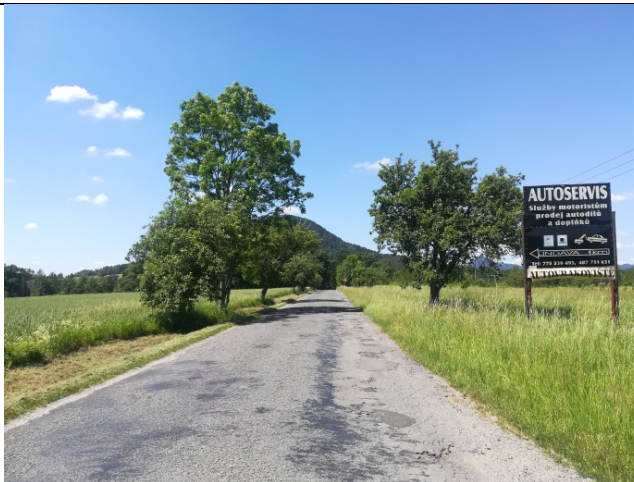
Obr. č. 1

Pohled do aleje ve směru na Lindavu.

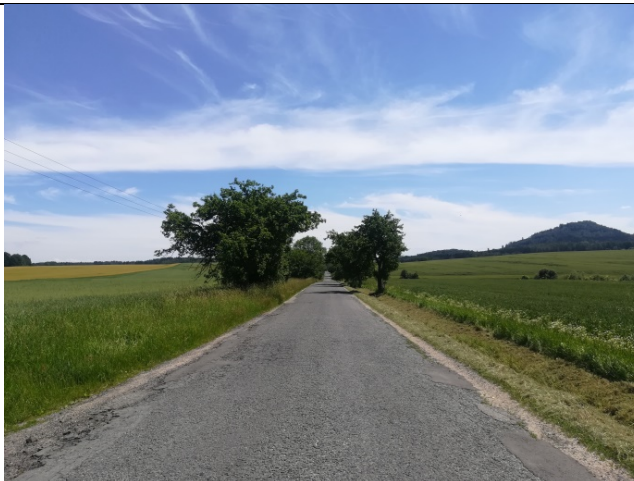
Obr. č. 2

Pohled do aleje ve směru na Brniště.

Na snímku úsek s dlouhou prolukou určený pro novou výsadbu.

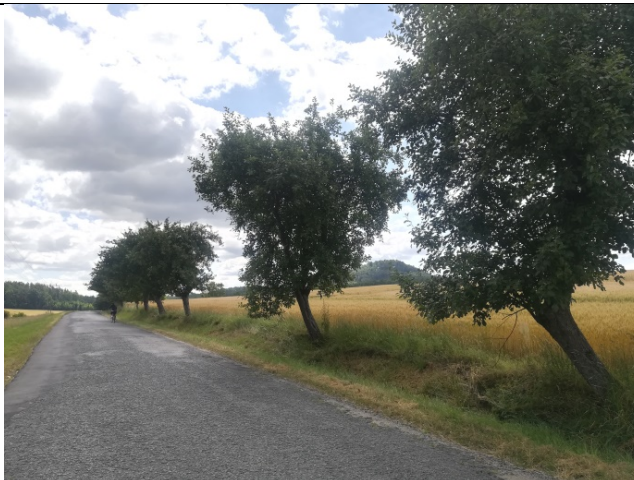
Obr. č. 3

Pravidelný úsek jabloňového stromořadí.

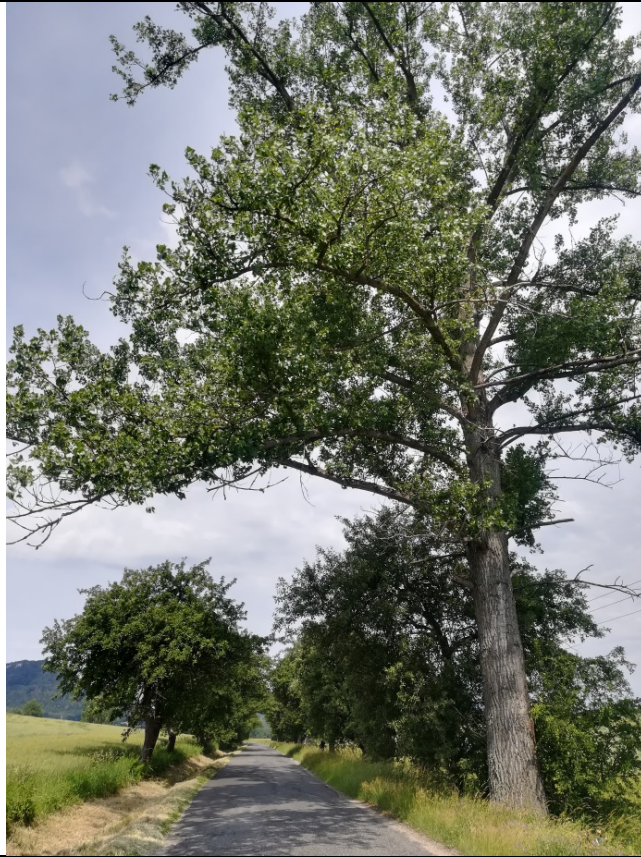
Obr. č. 4

Jediný exemplář topolu (ID 90)
rostoucí v jabloňové aleji.

Dřevina určená k ošetření.

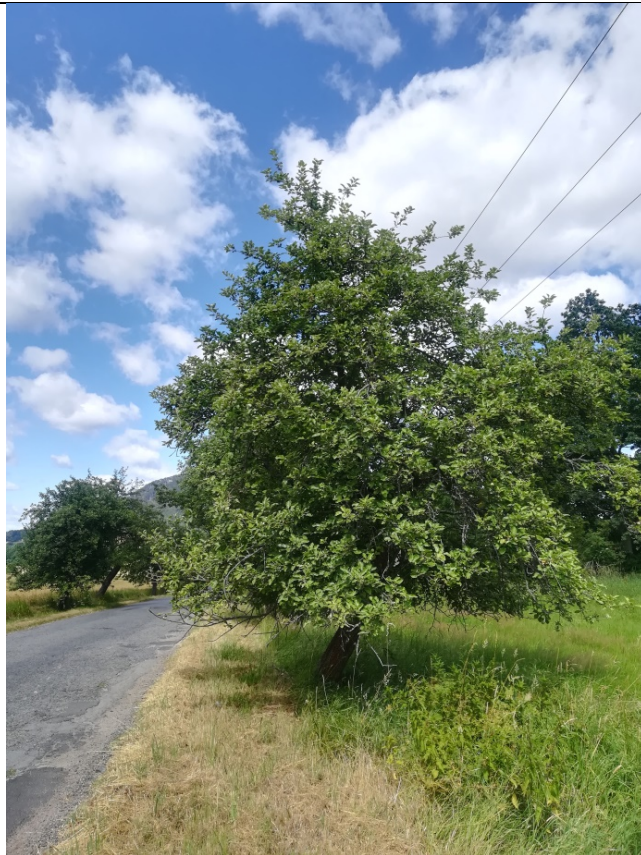
Obr. č. 5

Pohled na část aleje rostoucí
v ochranném pásmu NN.

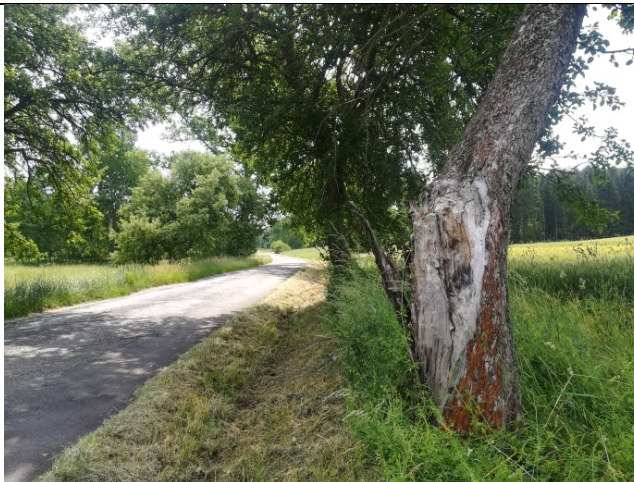
Obr. č. 6

Detail defektu jabloně (ID 82).

Dřevina určená ke kácení.
