Technická zpráva
k projektu
„Návrh statického zajištění opěrné zdi“

při RD Koželužská 566/16
parc.č. 707/1 v k.ú. Znojmo-město

II / 2018

Název stavby: **Návrh sanace opěrné stěny**

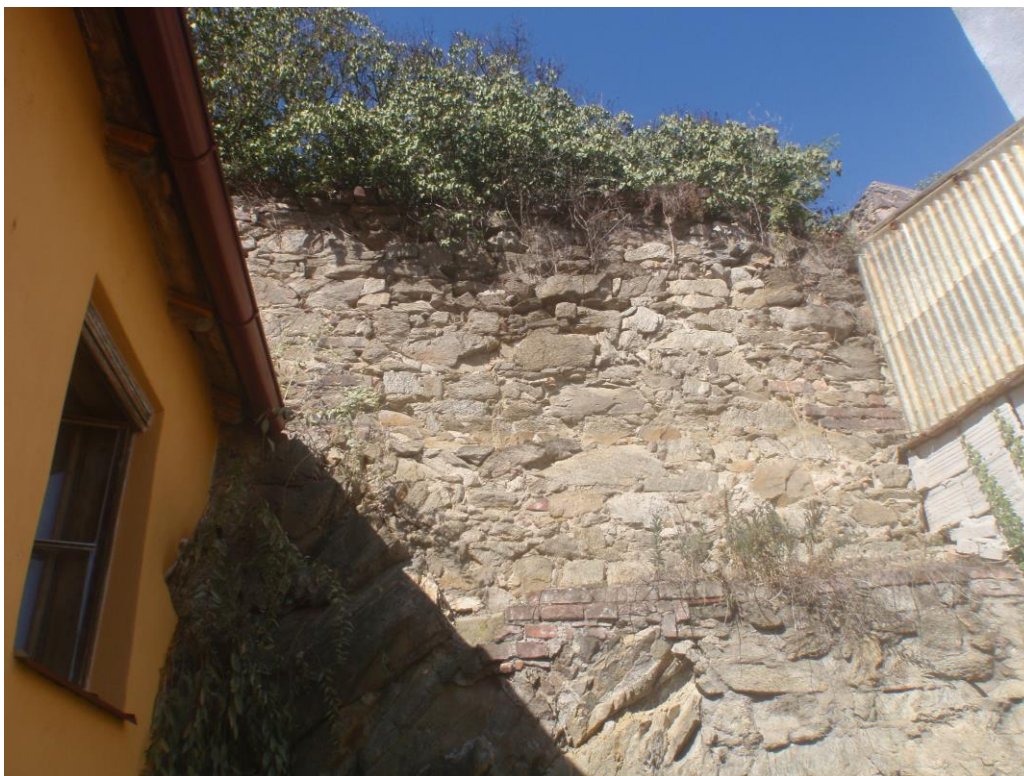
Zjištěné statické poruchy (liniový rozpad koruny zdiva a degradace a vyplavování pojiva) jsou způsobené především průsaky srážkových vod v kombinaci s termickými vlivy (mrazovými cykly) v kombinaci s mnoholetou nedostatečnou údržbou objektu.

Pohled na řešenou část opěrné stěny. Zeď je narušena jednak liniovým rozpadem koruny a dlouhodobým vyplatováním a degradací pojiva.

a) sanace rozpadávající se koruny opěrné stěny jejím plošným zpevňováním - s postupným znovuosazováním svrchních uvolněných kamenných prvků do nového maltového lože, lokální dozdivky vypadaných prvků koruny zdiva, spárování koruny zdiva (shora) a spárování bočních hran koruny zdiva (do 0,3 m odshora).

b) závěrečné plošné vyspárování a přespárování pláště stěny ve znázorněném rozsahu daného sanovaného prostoru (mimo výše uvedeného lokálního spárování).
