**Technická zpráva
k projektu
„Statická sanace opěrné zdi“**

**probíhající podél parcely č. 5043 v k.ú. Znojmo-město
(tzn. prostoru za domem Mlýnská č. 2 ve Znojmě)**

Název stavby: **Statická sanace opěrné zdi**

Místo stavby: parc.č. 5043 v k.ú. Znojmo-město,
(tzn. v prostoru za domem Mlýnská 2, Znojmo)

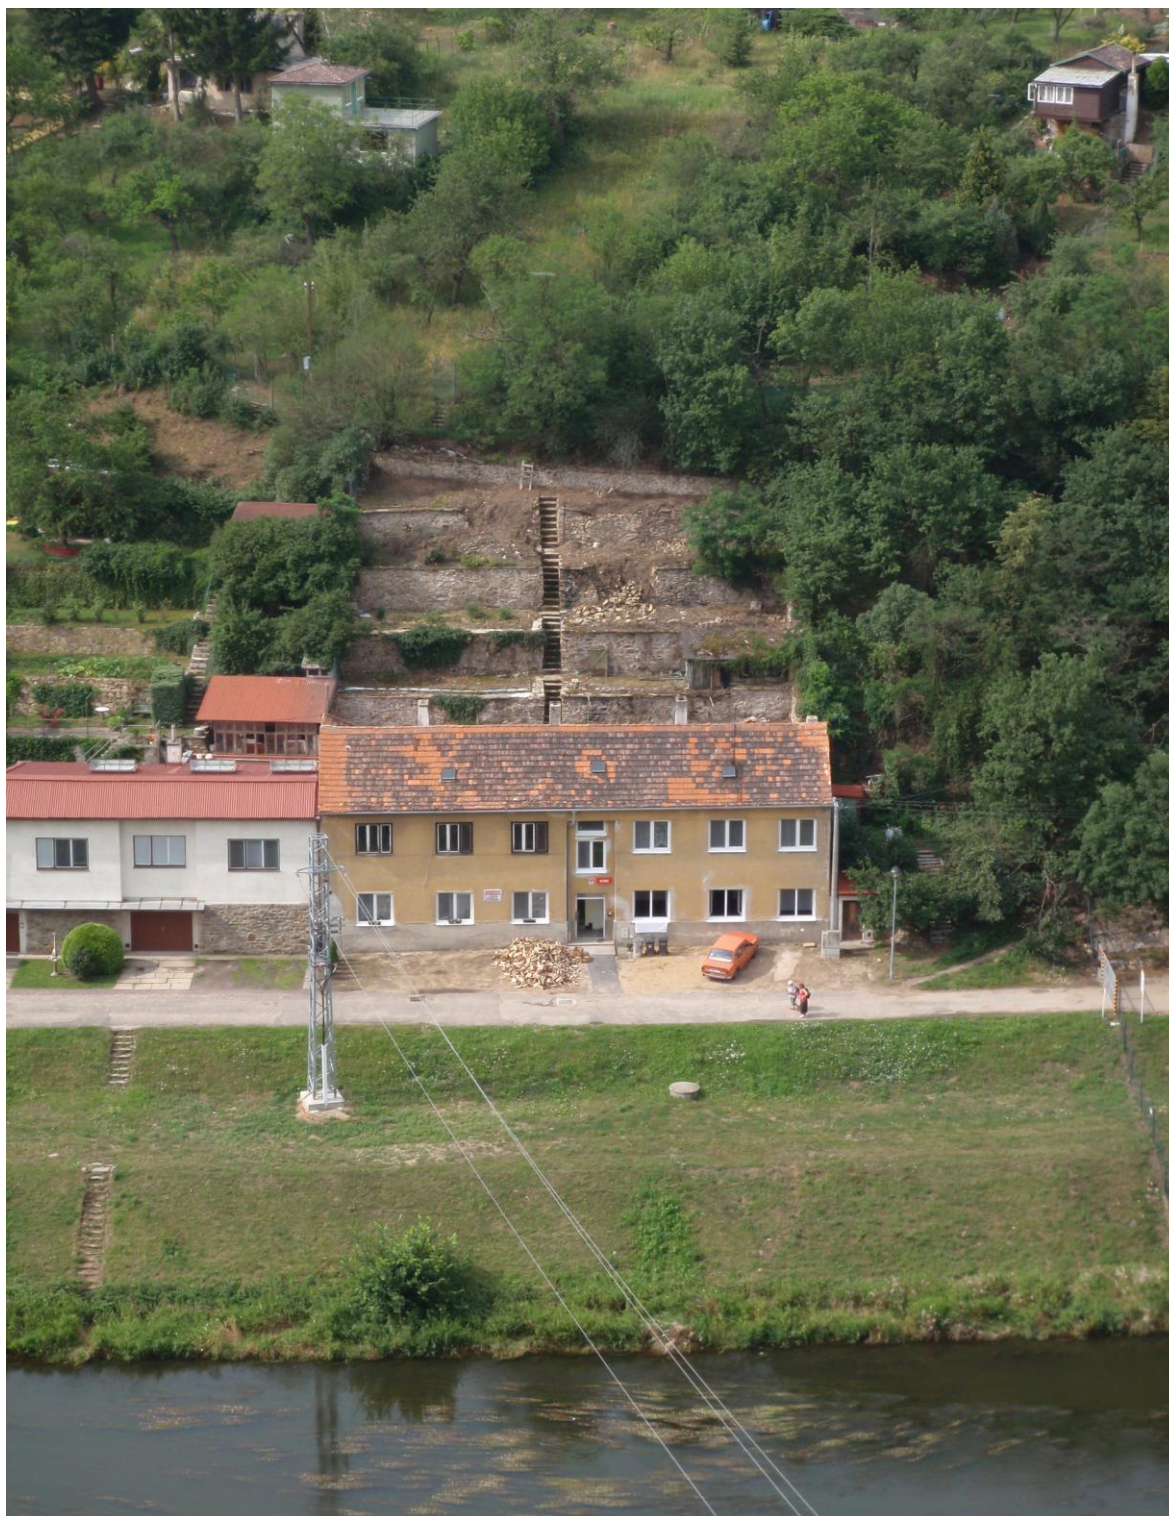
Celkový dálkový pohled na objekt a systém opěrných teras za objektem Mlýnská č. 2. Jedná se o celkově 6 tarasních zdí, v různých výškových úrovních. Zdi se jako celek nacházejí ve staticky nevyhovujícím, místně již havarijním stavu.

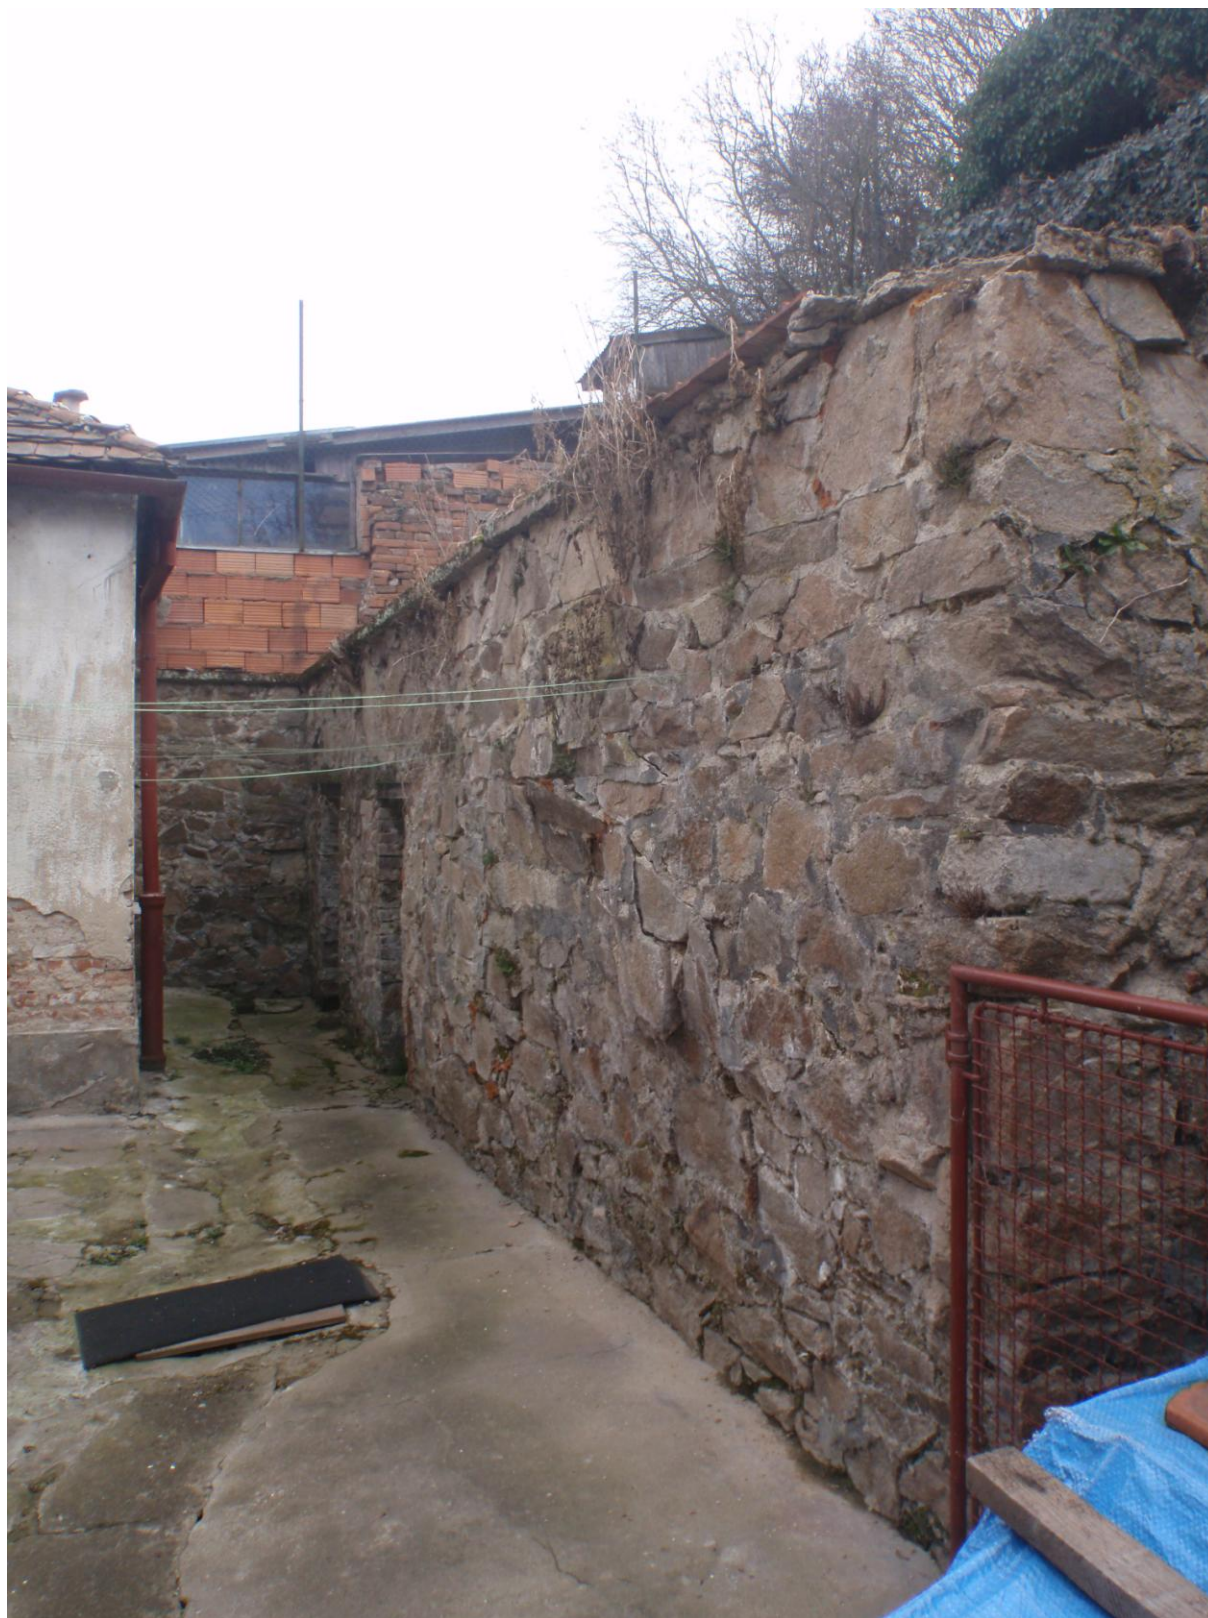
Pohled na řešenou část 1. tarasní zdi za objektem Mlýnská 2 – před dočasným vzepřením opěrné zdi.

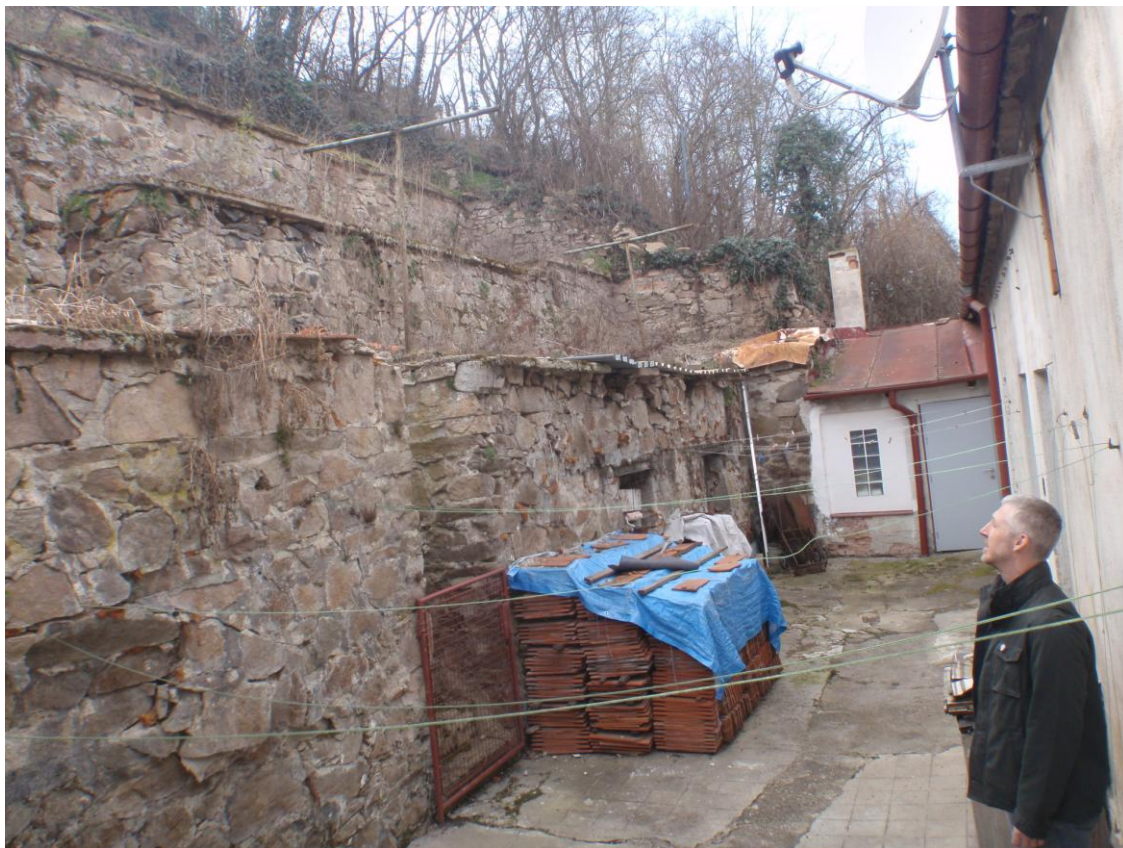
Zed' v řešeném prostoru vykazuje poruchy vážného, až havarijního statického rázu....

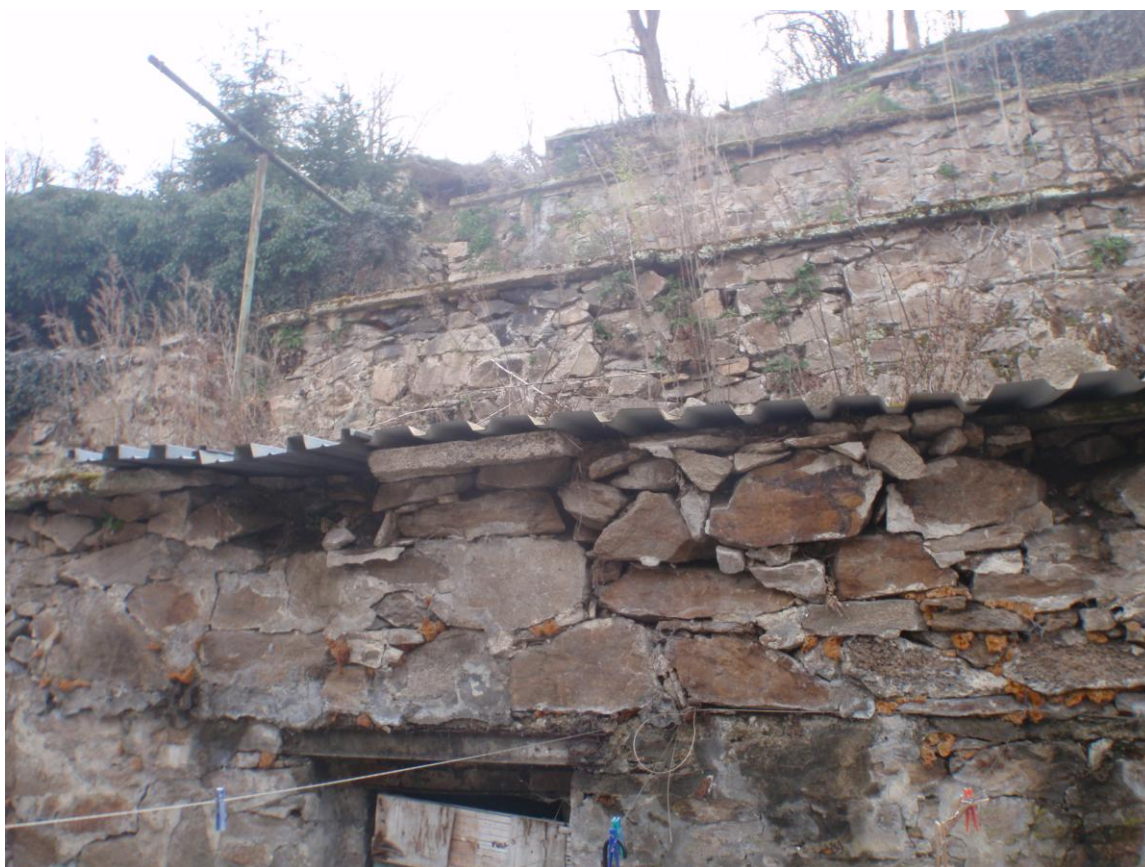
...jako je rozpad koruny stěny...

- 5) Degradovaná koruna stěny bude ve vyznačeném rozebrána (v rozsahu max. 20 cm) a opětovně realizována – z rozebraných prvků na maltu o pevnosti 5,0 MPa.

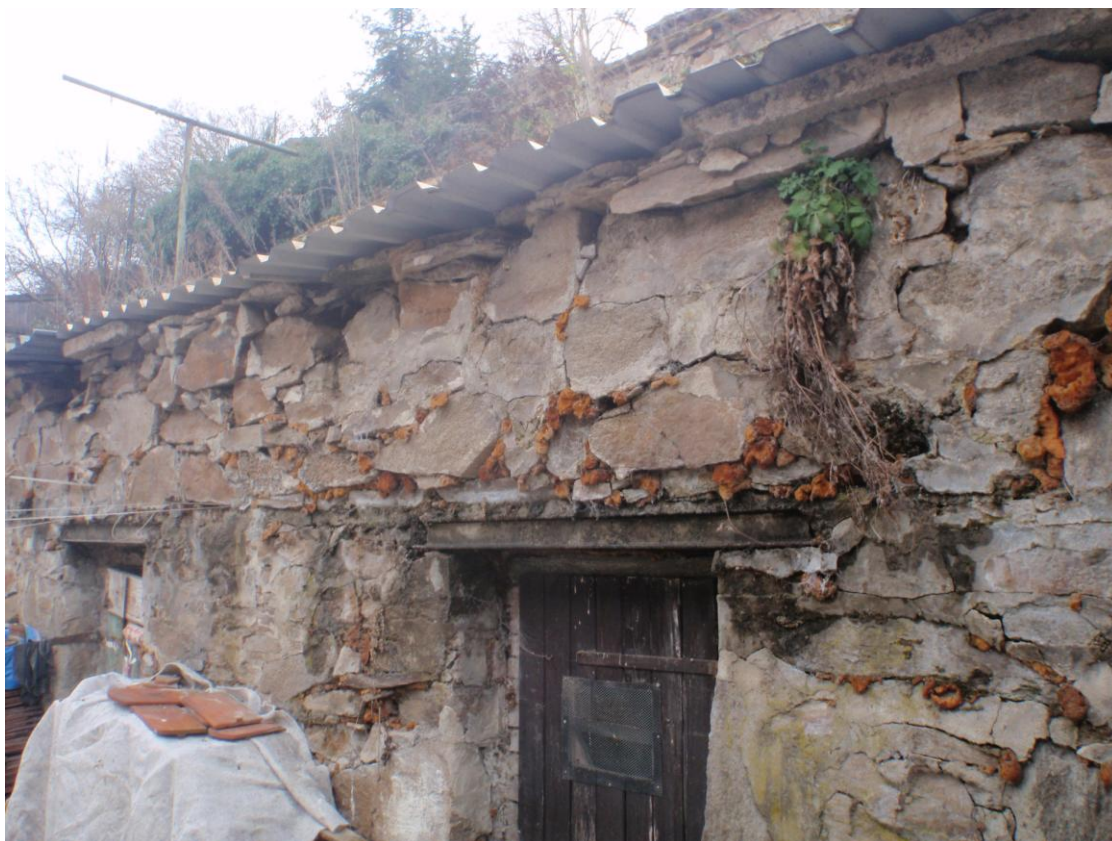
...trhliny v místě nadpraží i dříku stěny....

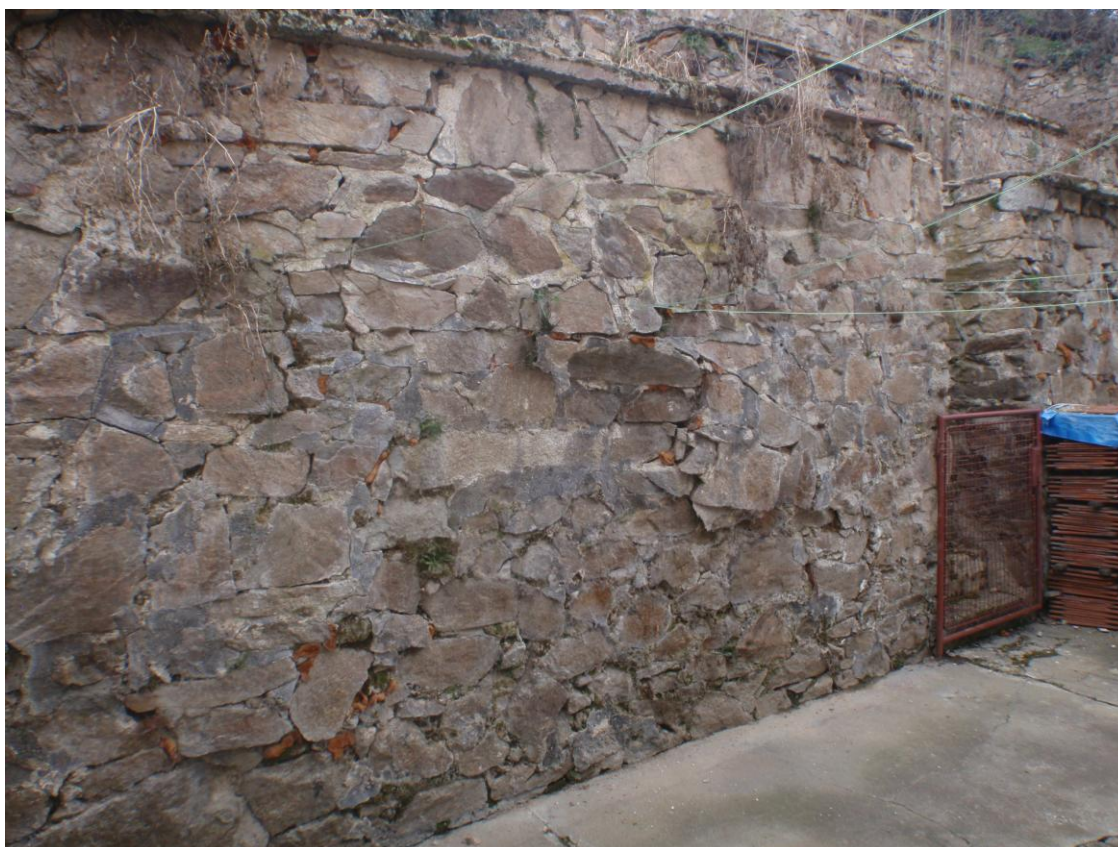
...lokální vyboulení a vybočení tělesa opěrné stěny.

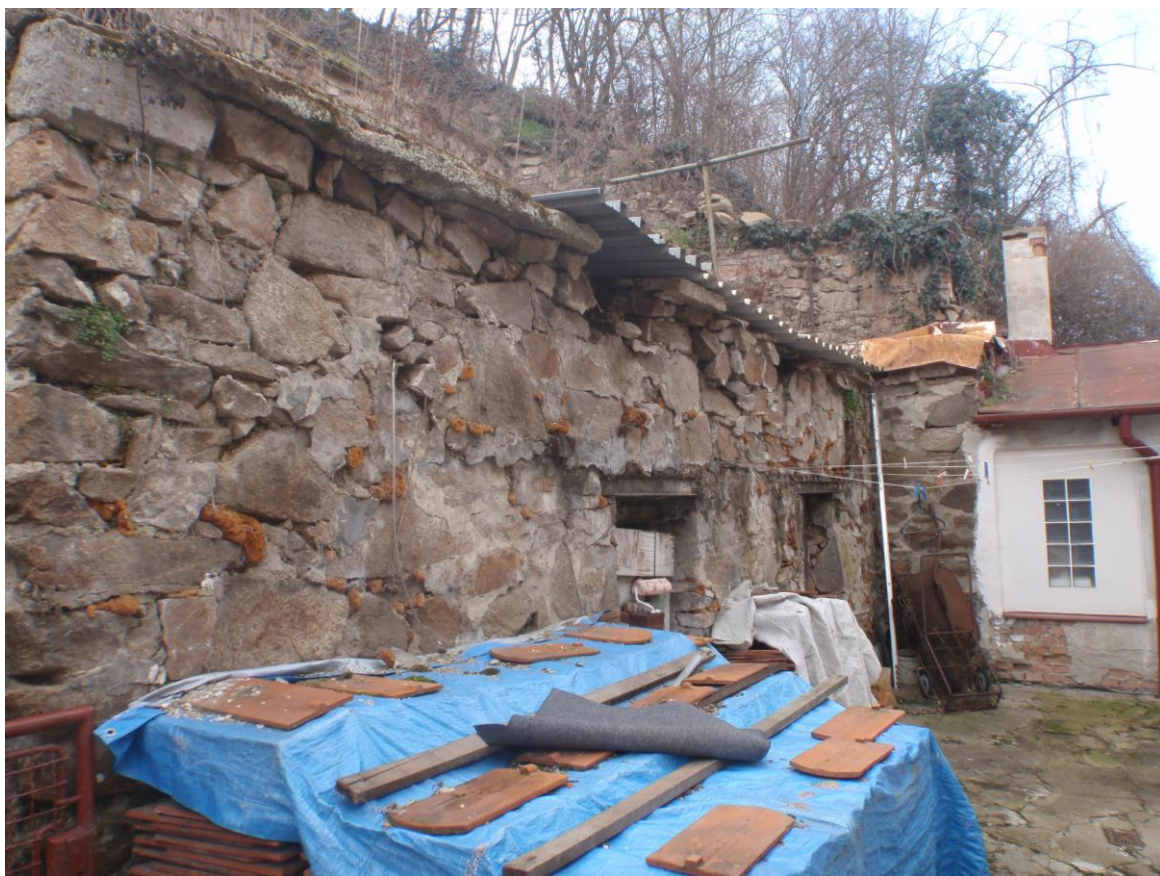
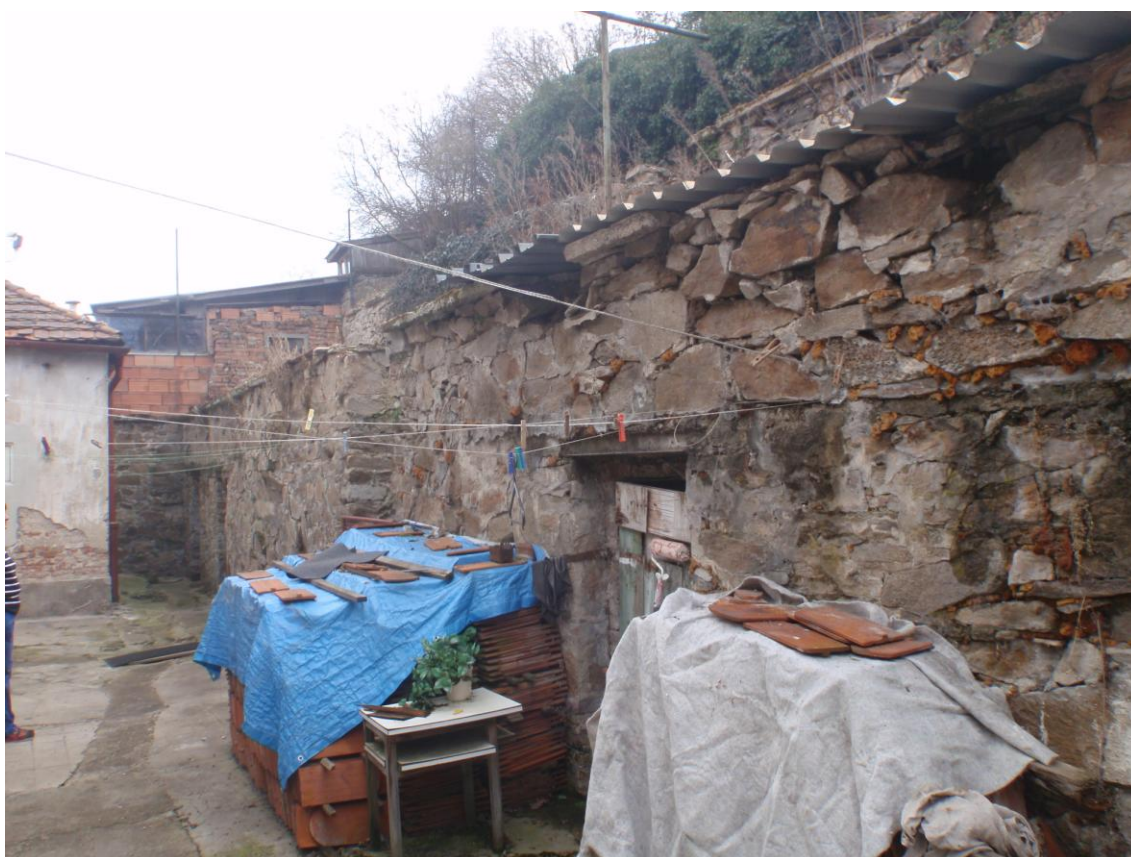
Tyto poruchy jsou způsobeny primárně dlouhodobou absencí údržby stěny a vyplavením pojiva stěny.
