Technická zpráva k projektu „Statická sanace opěrné zdi“

podél parc.č. 686 v k.ú. Znojmo město,
(tzn. podél severovýchodní hranice dvoru domku
Koželužská 539/50, Znojmo)

Název stavby: **Statická sanace opěrné zdi**

Místo stavby: parc.č. 686 v k.ú. Znojmo-město,
(Koželužská 539/50, Znojmo)

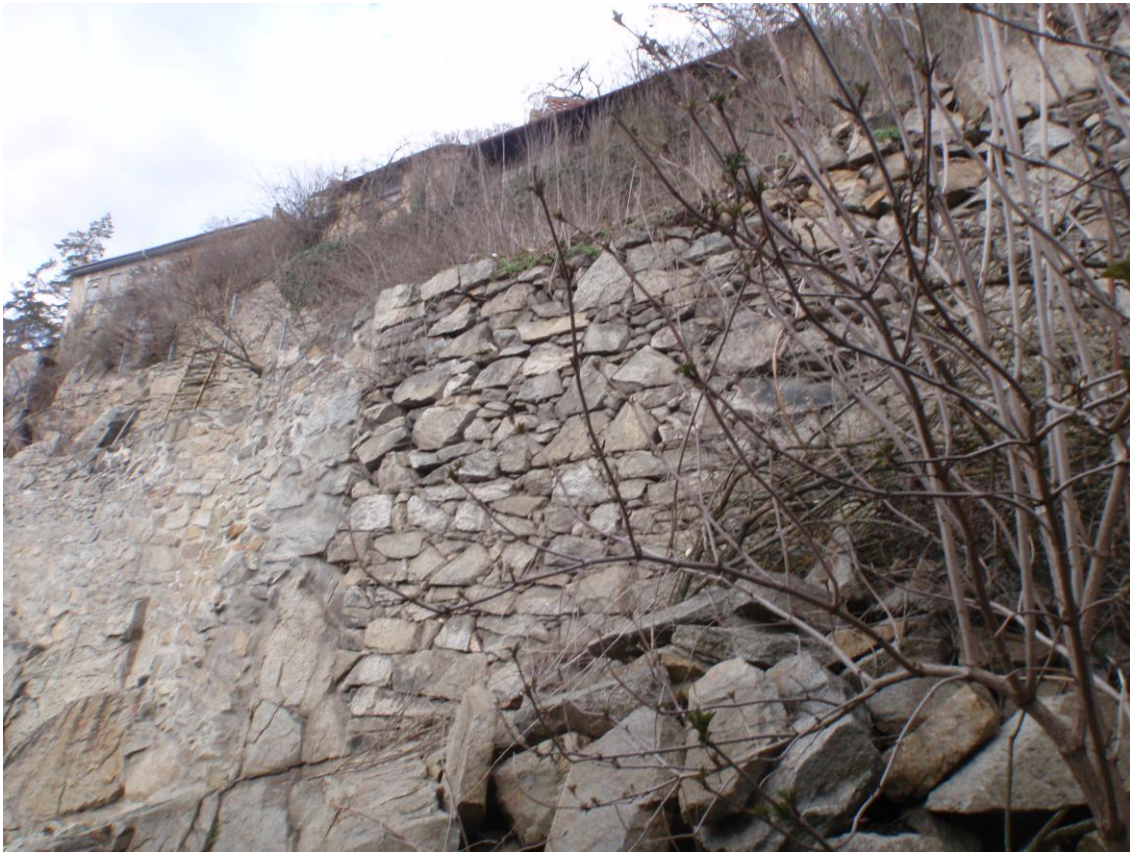
Pohled na řešenou opěrnou stěnu.

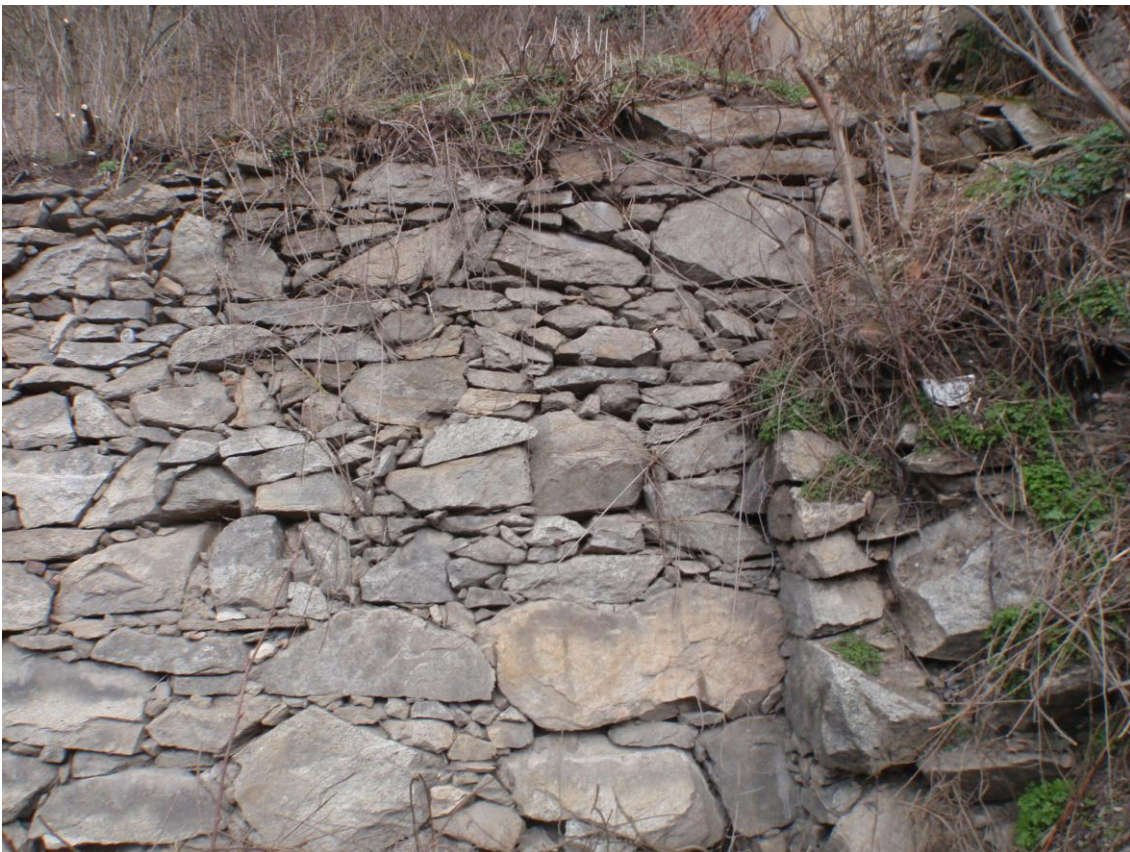
Stěna je tvořena lomovým kamenem, maximální výška dosahuje 3,0 m.

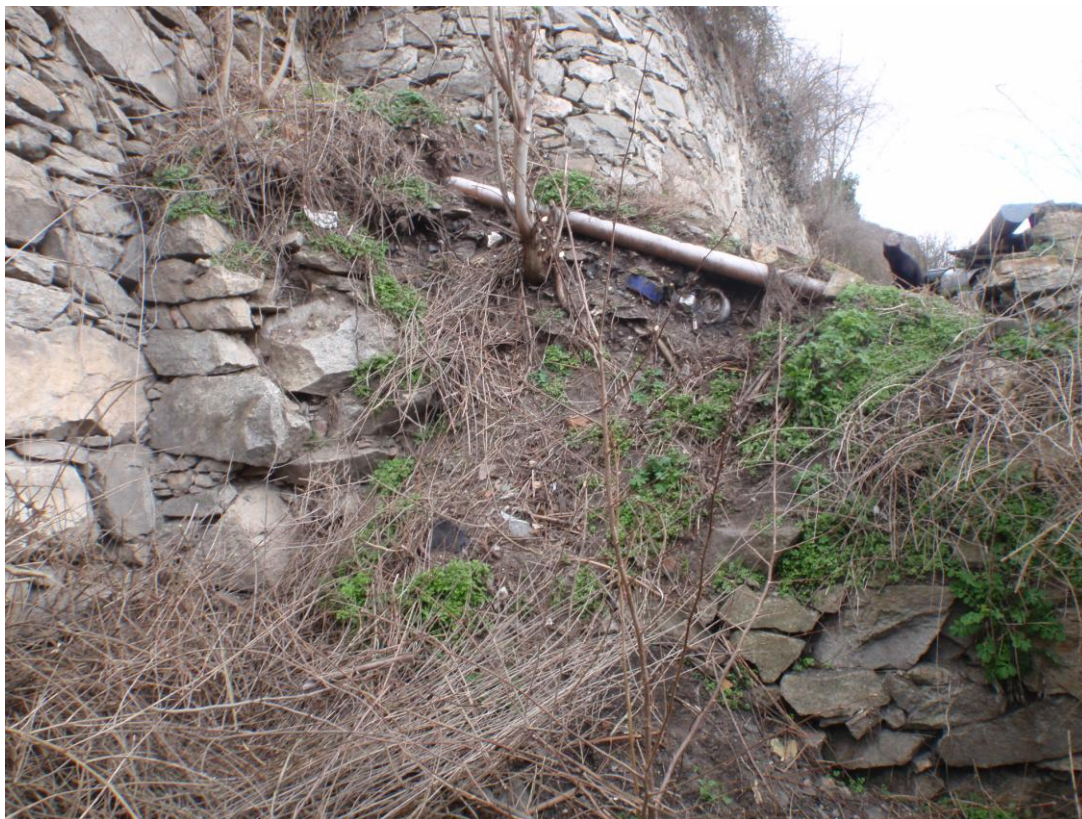
- 3) **Dlouhodobou absencí údržby a oprav došlo k postupnému zhoršování stavebně-technického i statického stavu opěrné stěny jako celku, která v minulosti vyústila v lokální havárii středové části navazujícího příčného žebra opěrné stěny. Sesuv zeminy z výše položeného pozemku je v současné stabilizovaný kořenovým systémem zde se vyskytujícími keři a vegetace.**

Pohled na destruovanou navazující příčnou část opěrné stěny, oddělující výše položený sousední pozemek.

- 1) **Vyčištění prostorů okolo řešeného úseku opěrné zdi od vegetace (nad zdí i pod zdí), a to v rozsahu min. 1,5 m.**
- 2) **Provést obnovu zřícené části opěrné stěny. Obnovovaná část bude vyzděna z kamenného materiálu (nalezeného v závalu pod místem havárie) na cementovou maltu o pevnosti 5,0 MPa v původním tvaru stěny, se skrytým ukotvením dozdívek pomocí kovových trnů do bočních konstrukcí sousedící nedestruované části opěrné stěny. Stěna bude vyzděna s úklonem dříku od svislice, kvůli zajištění její tížné funkce, která bude sloužit jako dostatečné opatření proti překlopení stěny.**

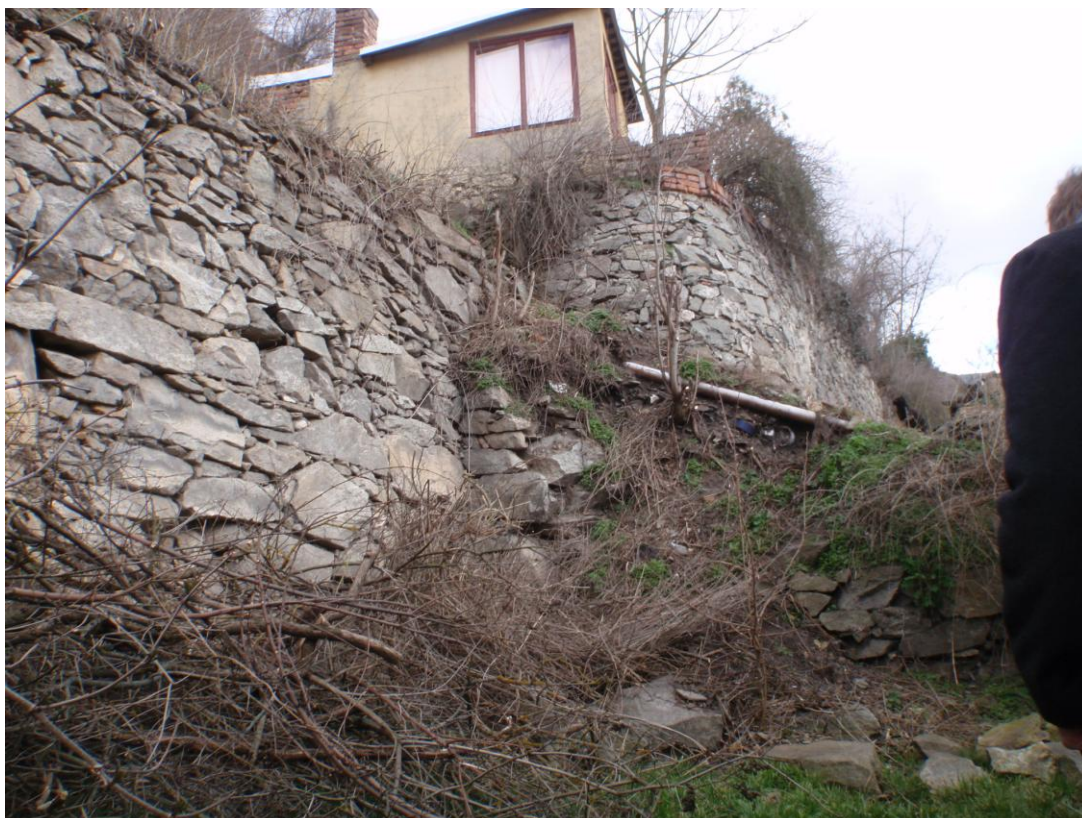
Výška havarované části opěrné stěny byla do 2,5 m.

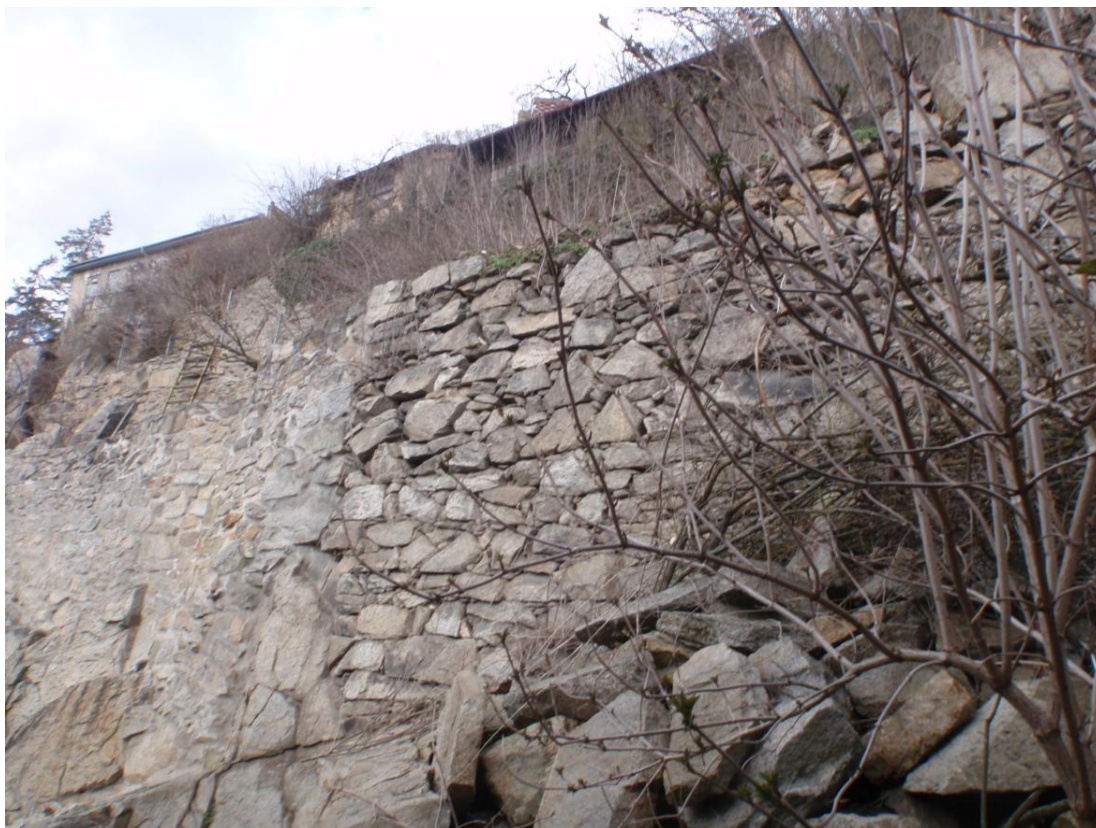
- 4) **Hlavní (dosud zachovaná) část opěrné stěny vykazuje řadu statických i stavebně-technických poruch, které jsou lokálně již středně vážného statického charakteru. Mezi nejzávažnější patří liniový rozpad koruny stěny, dlouhodobé vyplavování pojiva se souvisejícím vznikem kaveren a počínající vybočení dříku opěrné stěny.**

Pohled na hlavní část opěrné stěny.

- 3) **Pro stabilizaci hlavní části stěny bude nutné přikotvení dříku zemními kotvami k horninovému masivu, probíhajícímu za zásypem rubu opěrné stěny. Zemní kotvy se předpokládají typu R-32N s injektovaným kořenem, aktivační maticí a klínovou podložkou, předpokládané délky do 3,0 m. Poloha kotev je vyobrazena na přiloženém výkresovém schématu. Únosnost jedné zemní kotvy s proinjektovaným kořenem dosáhne hodnoty v tahu min. 150 kN, což bude v případě čtyřech zemních kotev dostatečným dlouhodobým statickým zajištěním konstrukce.**

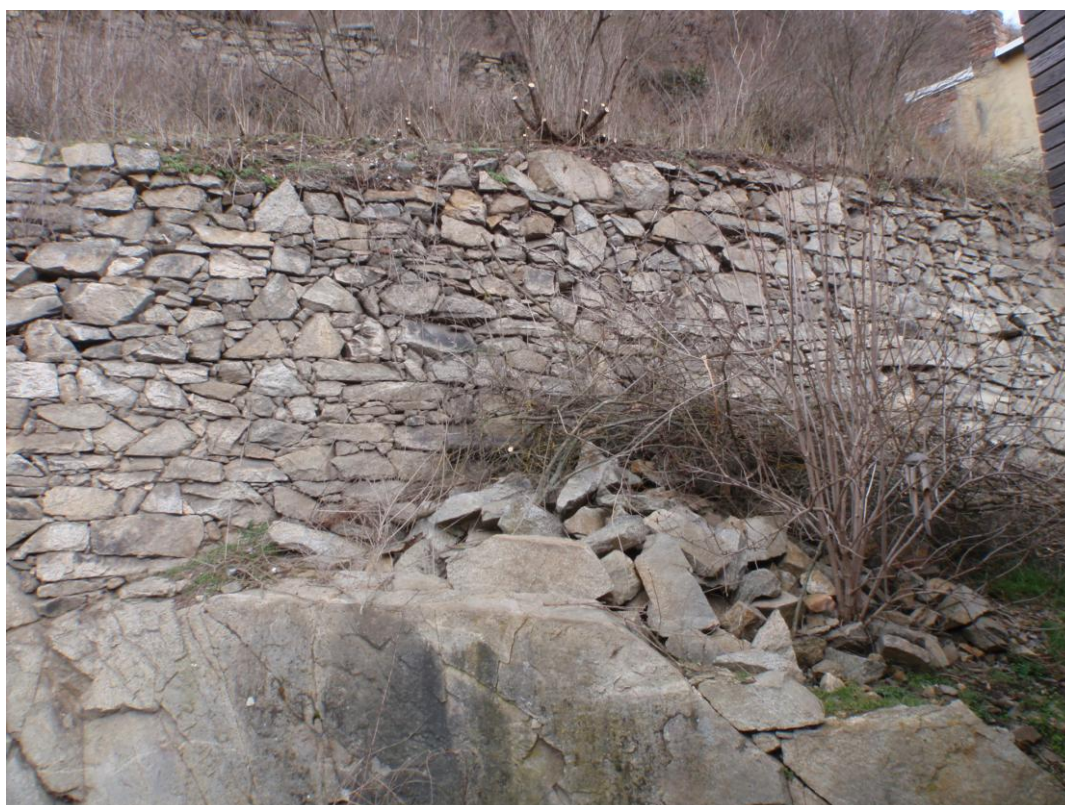
Stěna je narušena jednak liniovým rozpadem koruny, tak i dlouhodobým vyplavováním pojiva.

- 4) **Degradovaná koruna stěny bude ve vyznačeném rozebrána (v rozsahu max. 40 cm) a nově dojde k realizaci ztužujícího ž.b. skrytého zhlaví, silově ukotveného ke stávajícímu dříku stěny. V koruně opěrné zdi pak bude kalkulováno s realizací ochranného oplocení, např. drátěného pletiva s kovovými sloupky, kotvenými do nového ž.b. zhlaví.**

- 5) **Sanace dříku opěrné stěny si vyžádá hloubkové vyspárování stávajícího zachovaného pláště opěrné stěny maltou s pevností 5,0 MPa (po důkladném očištění) se souvisejícím lokálním plombováním absentujících kamenných prvků. Při spárování budou v patě ponechány nevyspárované lokální oblasti, pro umožnění přirozeného průsaku vody přes dřík stěny. Bude se jednat o nevyspárované oblasti 30x30 cm vzdálené od sebe cca 1,5 m. Tyto drenážní prostupy budou zajišťovat potřebné odvodnění zásypu rubu opěrné stěny.**

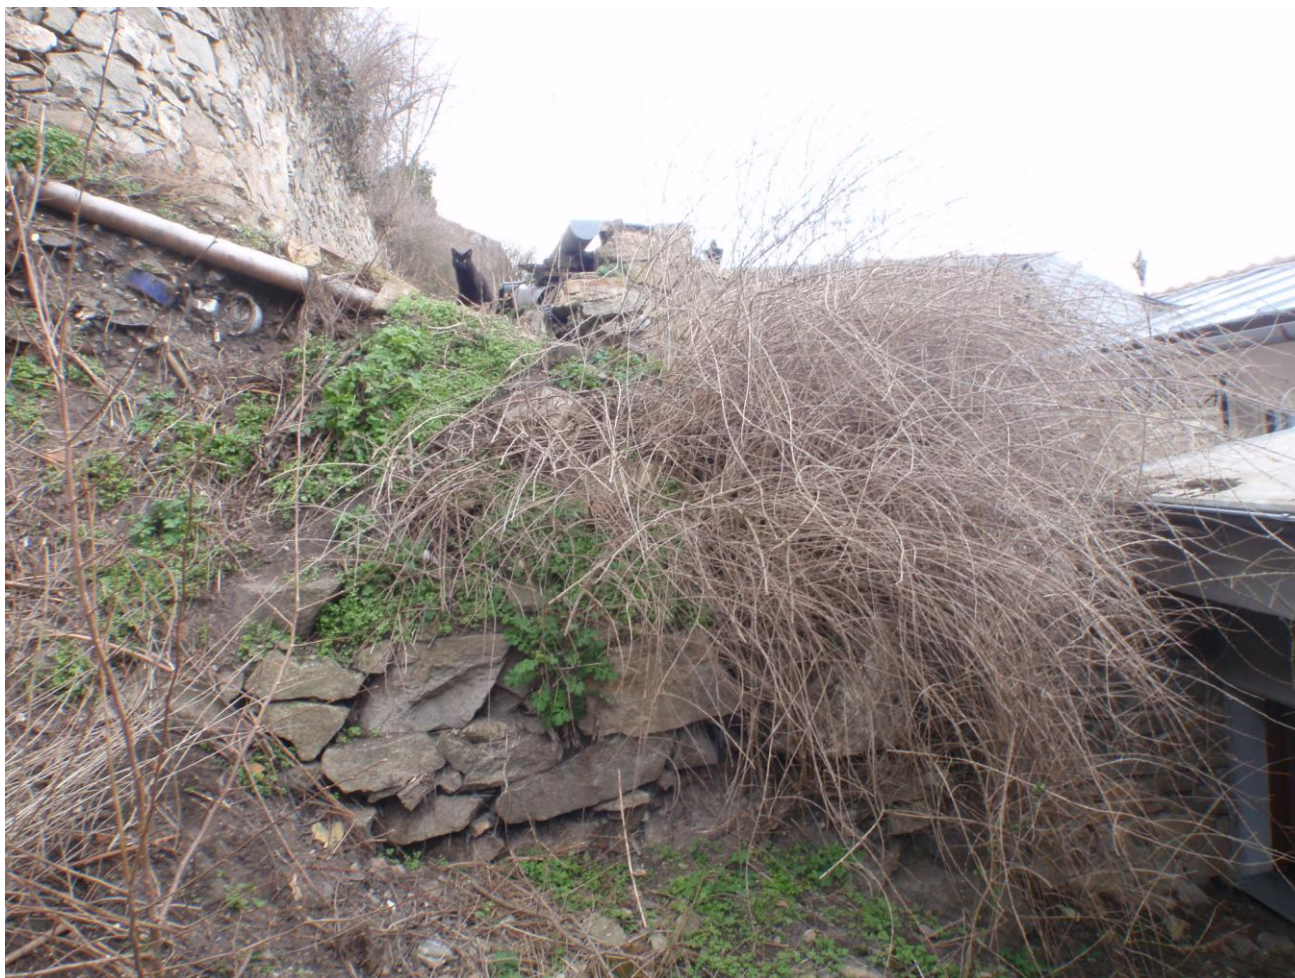
Negativní vliv na stěnu má i prorůstající kořenový systém vegetace dřikem stěny.
