# **Most 28618-2**

Most přes potok Olšina v Mříčné, pod mlýnem

## **HLAVNÍ PROHLÍDKA**

Datum provedení prohlídky: 10.8.2020

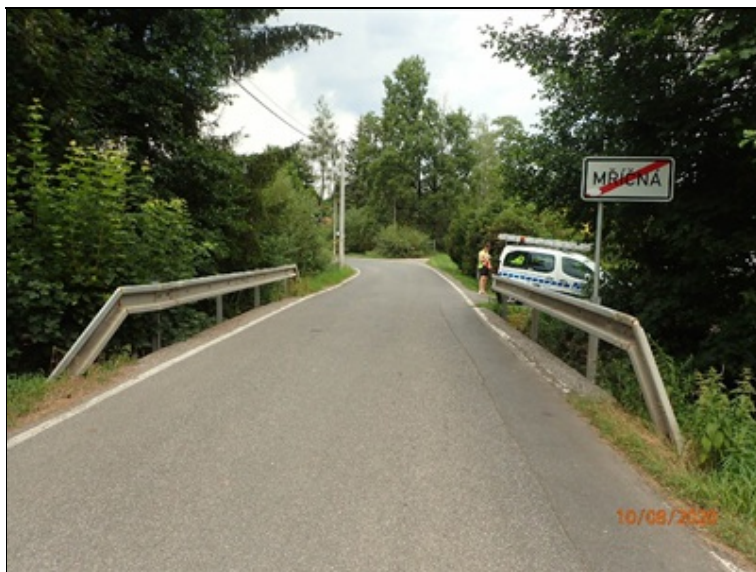
Prostorové uspořádání na mostě, pohled po směru staničení z předpolí O1.

Na objektu není v okamžiku prohlídky osazeno dopravní značení omezující zatížitelnost mostu v souladu s evidencí.

Na objektu nejsou osazena evidenční čísla.

U osazených svodidel **není řešena funkce bezpečnostního zábradlí pro pěší uživatele objektu** = chybí zábradelní madlo, chybí ochranná výplň pod svodnicí.

Zajistit výrobu a oboustranné osazení dopravních značek omezujících zatížitelnost, 2x B13 (20t) + 2x E13 (Jediné vozidlo 24t).

Zajistit výrobu a osazení 2ks evidenčních čísel **28618-2**.

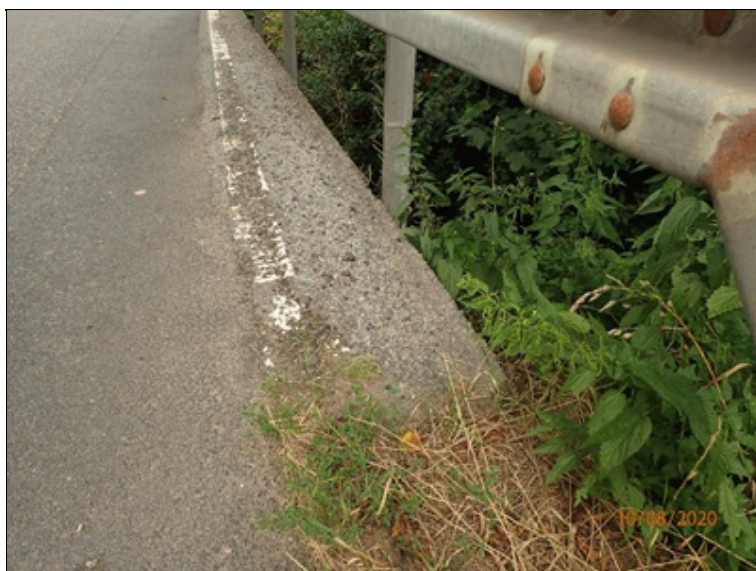
P krajnice, římsa, svodidlo od O1.

Převrstvená vozovka svou tíhou vyčerpává významnou část zatížitelnosti NK dopravou.

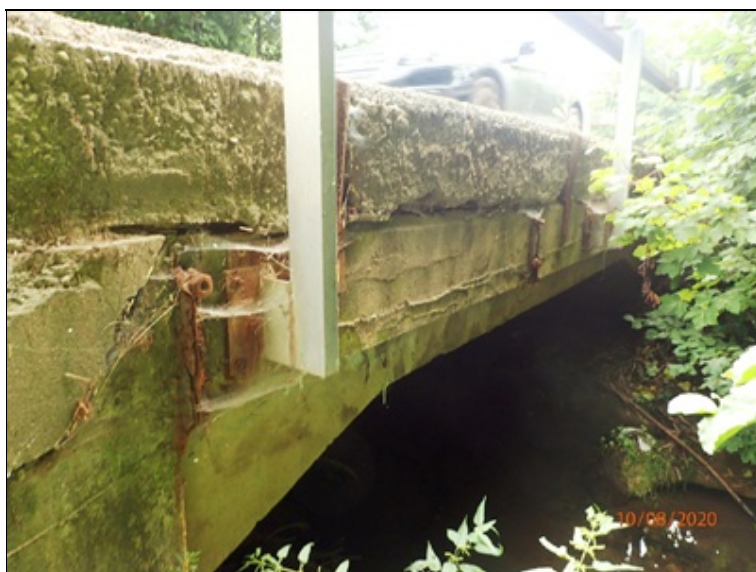
L bok mostu od O2.

Nabetonáváním zvýšené římsy jsou opět nízké, voda z vozovky je snadno přetéká, neplní ochrannou funkci boku mostu.

Přetékání říms vodou z vozovky je hlavní příčinou poruch zjištěných na bocích mostu.

NK je přetížena v důsledku opakovaného navyšování mostního svršku. Současný povrch vozovky odhaduji cca 25 až 30 cm nad úroveň původní projektované nivelety. **Vliv na zatížitelnost NK je velmi významný.**

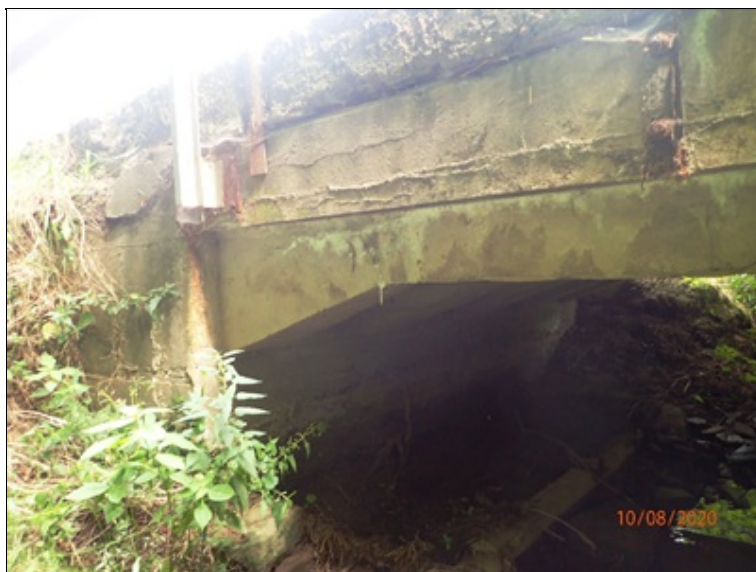
L bok mostu v úseku nad O2.

Průsaky, trhliny v omítce, mrazový rozpad betonu na boku L římsy. Nad O2 velký odštěp betonu.

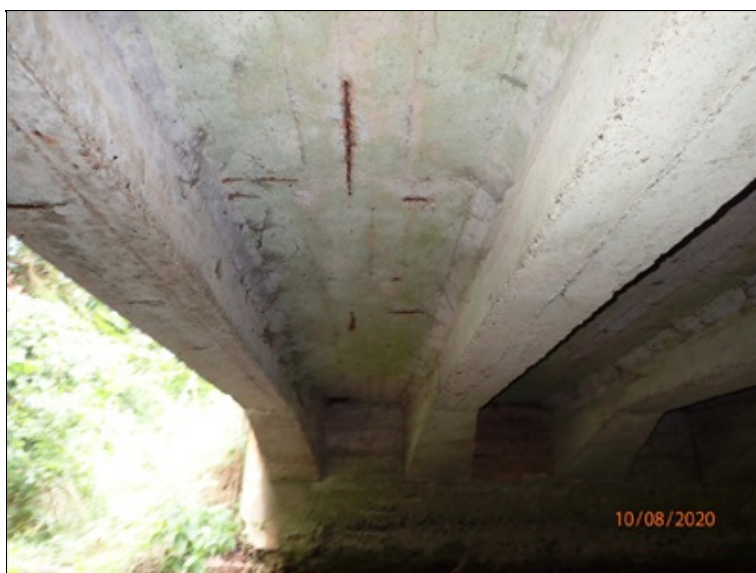
Podhled NK u L boku mostu, směrem k O2.

Na podhledu obou krajních trámů ojedinělé poruchy nedostatečné krycí vrstvy na korodujících třmenech, lokálně i na korodující příčné výztuži v sousedících podhledech mostovky. Rozsah poruchy není velký.

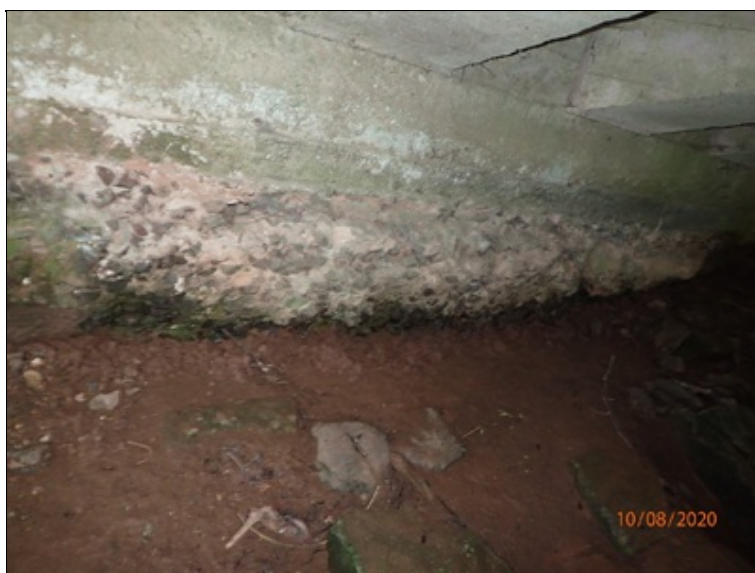
Opěra O1, detail líce v pásu nad dnem vodoteče.

Postupující mrazový rozpad betonu na líci dříku, byl vybetonován nejspíše přímo do výkopu.

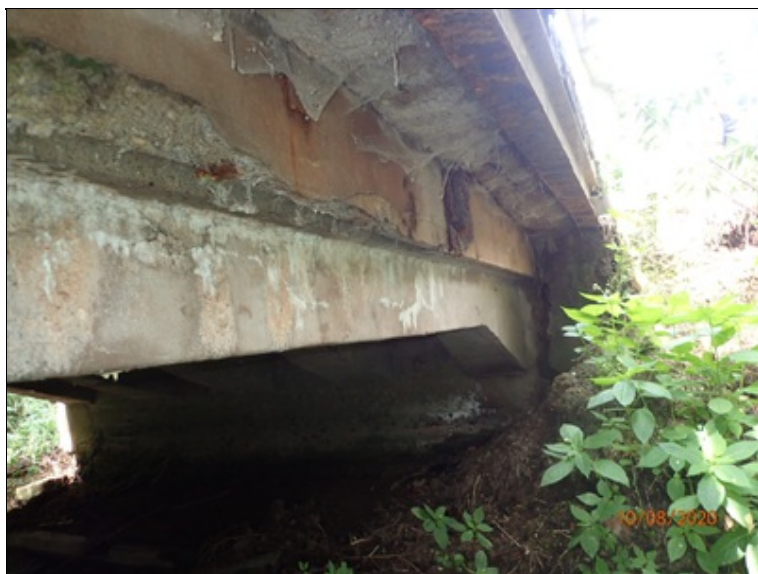
P bok mostu s rozšířenou ocelovým nosníkem podporovanou římsou, pohled směrem k O2.

Selhává v ukončení na obě původní římsy.

Na styčné spáře P boku NK s původní římsou průsaky s výluhy pojiva, v celé jeho délce.

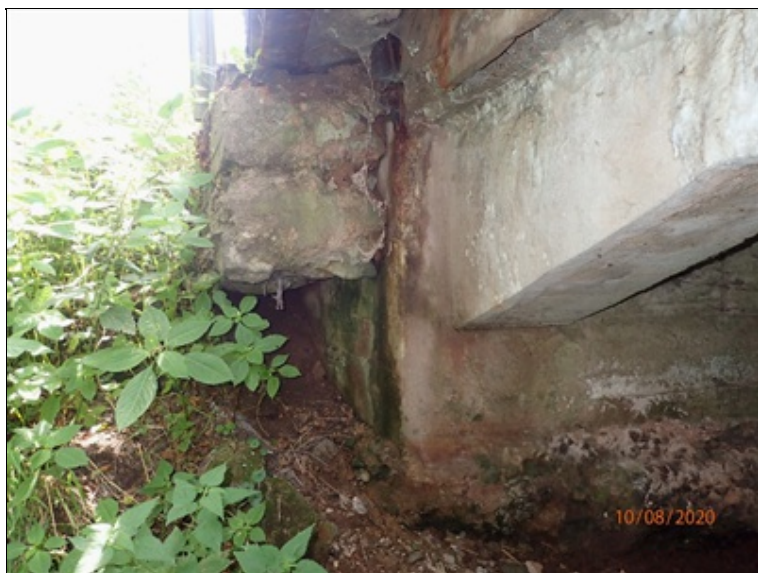
P bok opěry O1, kaverna pod úložným blokem ocelového nosníku.

Ocelový nosník rozšířené mostovky **není u boku O1 podporován = ztratil tím schopnost přenášet provozní zatížení dopravou. Jedná se o nebezpečnou závadu.**

Pod opěrným blokem u P boku O1 velká kaverna, založení provedeno diletantsky. **Konstrukce není schopna přenést zatížení z ocelového nosníku rozšířené mostovky do podloží.** Obdobná porucha v počátečním stádiu vzniká pod blokem u O2.

**Zajistit vhodné dopravní opatření, které zabrání najetí kol vozidel na pás šířky cca 50cm u pravého okraje vozovky.** V úseku mostu zřídit svislým dopravním značením střídavý obousměrný provoz.

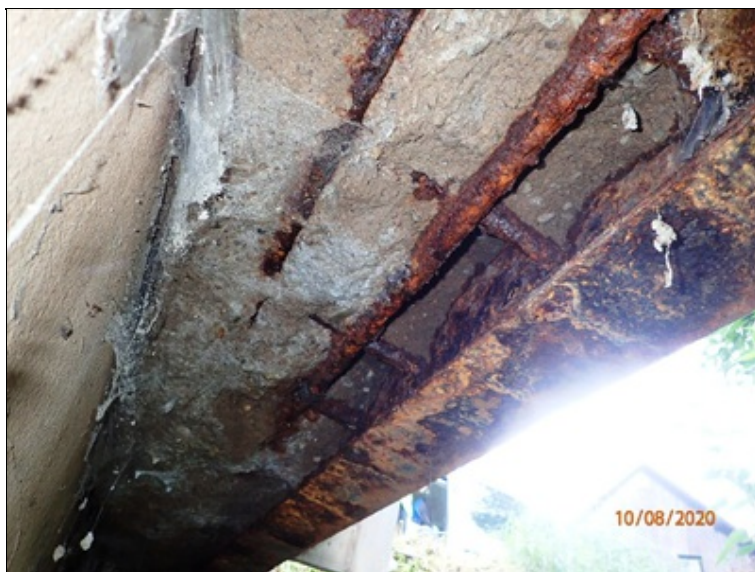
P bok mostu, cca 1/2 rozpětí, podhled NK podporující "pojižděnou" římsu + slouží pro kotvení svodidla.

Následkem zatékání cca 10 až 15cm hluboký mrazový rozpad betonu + intenzivní koroze výztuže v podhledu pásu za korodujícím ocelovým nosníkem.

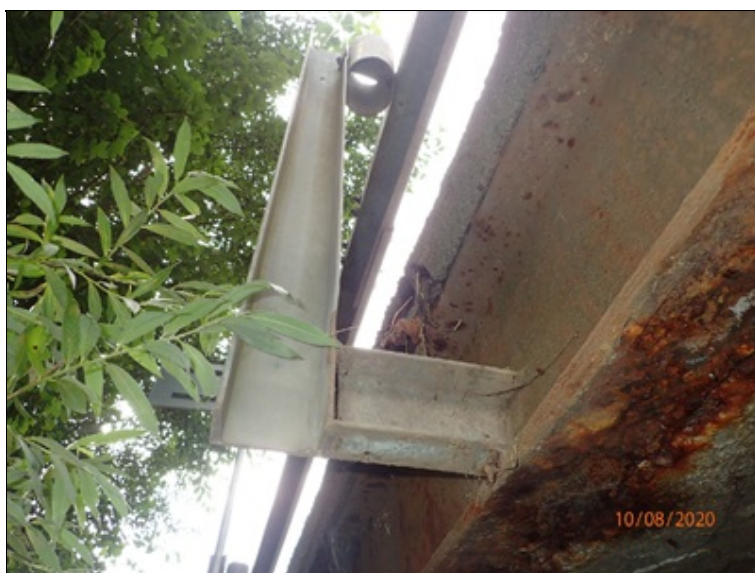
P bok mostu, improvizované upevnění svodidlového sloupku na stojnu ocelového nosníku římsy.

Svodidla jsou velmi nestandardního provedení, bez odrazné obruby, s nedůvěryhodným kotvením sloupků k boku římsy a ocelového nosníku.

**Hodnotím je jako improvizovaná s neodhadnutelnou schopností zachytit náraz vozidla.** Obecně nevyhovují bezpečnostním požadavkům platných předpisů pro silniční dopravu v obci (50km/hod).

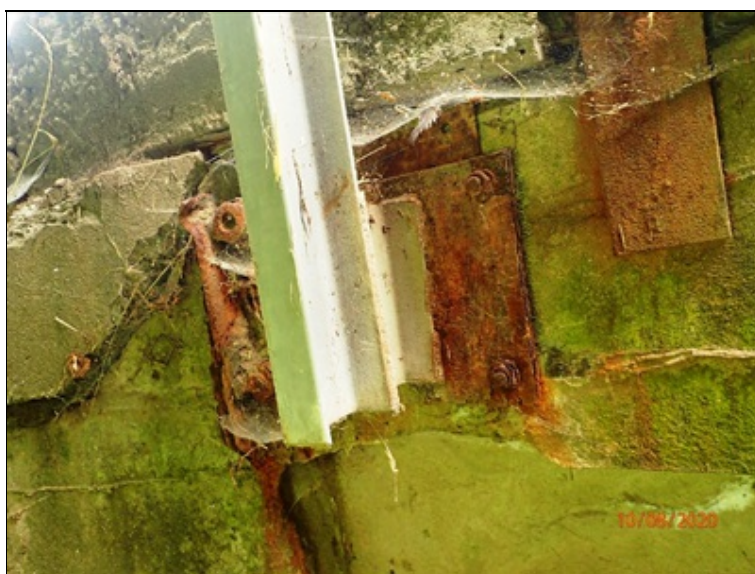
L bok mostu, improvizované kotvení svodidlového sloupku šrouby k boku původní římsy.

Svodidla jsou velmi nestandardního provedení, bez odrazné obruby, s nedůvěryhodným kotvením sloupků k boku římsy a ocelového nosníku.

**Hodnotím je jako improvizovaná s neodhadnutelnou schopností zachytit náraz vozidla.** Obecně nevyhovují bezpečnostním požadavkům platných předpisů pro silniční dopravu v obci (50km/hod).
