# Zpráva o rizicích pro společnost Dopravní podnik města Brna a.s.

**Brno, 18. 5. 2021**

Jedná se o aktualizaci rizikové zprávy z roku 2018.

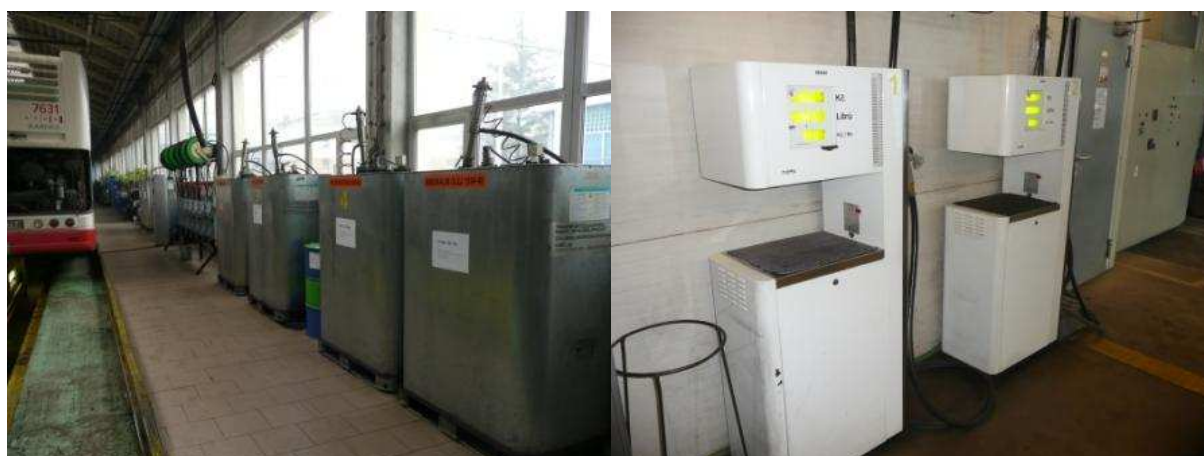
*Obrázek 1: Doplňování provozních kapalin v objektech 2 a 3*

Předmětný areál slouží jako depo kolejových vozidel (1), depo autobusů (2). V objektech (1 a 2) jsou rovněž prováděny drobnější opravy a kontroly vozidel. V objektu (1) a jeho bezprostředním okolí se v noci může nacházet pohromadě až 162 tramvají. V objektu (2) jsou také doplňovány provozní kapaliny, především oleje a nafta. Tyto jsou doplňovány z přítomných olejových plechových nádrží (každá vlastní elektrické čerpadlo).

Objekt (3) slouží jako mycí linka tramvají a autobusů. Do autobusů jsou zde doplňovány provozní kapaliny včetně nafty. Systém doplňování nafty je stejný jako u objektu (2). Každé vozidlo je po službě kontrolováno, jsou doplněny provozní kapaliny a vozidlo je umyto. Objekt (4) je tzv. Vrchní stavba. Tento objekt je z 1/2 pronajat společnosti zabývající se opravami kolejí apod.

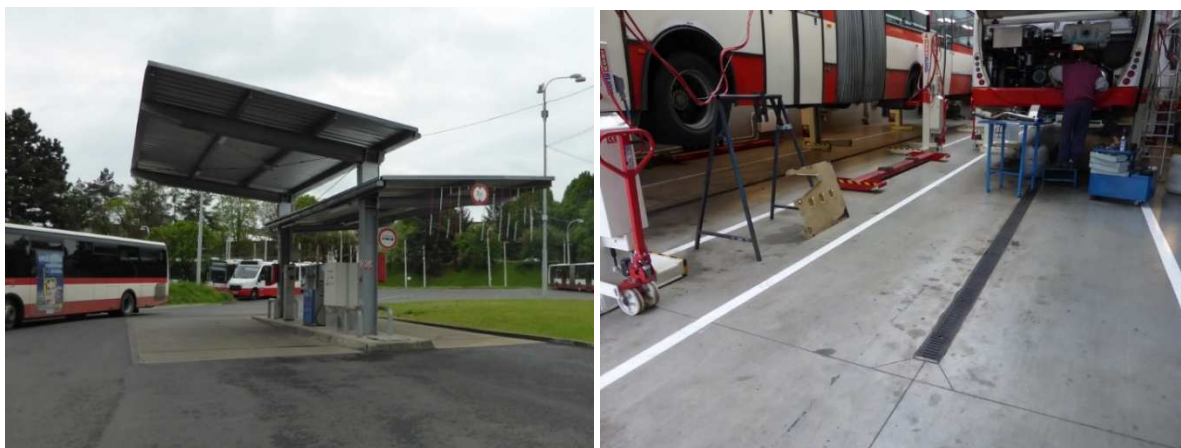
*Obrázek 2: ČS nafty, ukázka rekonstrukce podlah servisních hal*

V areálu se nachází neveřejná čerpací stanice nafty, jsou instalovány 2 podzemní, dvouplášťové nádrže o objemu á 50 m<sup>3</sup> s kontrolou případného úniku. Kolaudace proběhla v roce 2011.

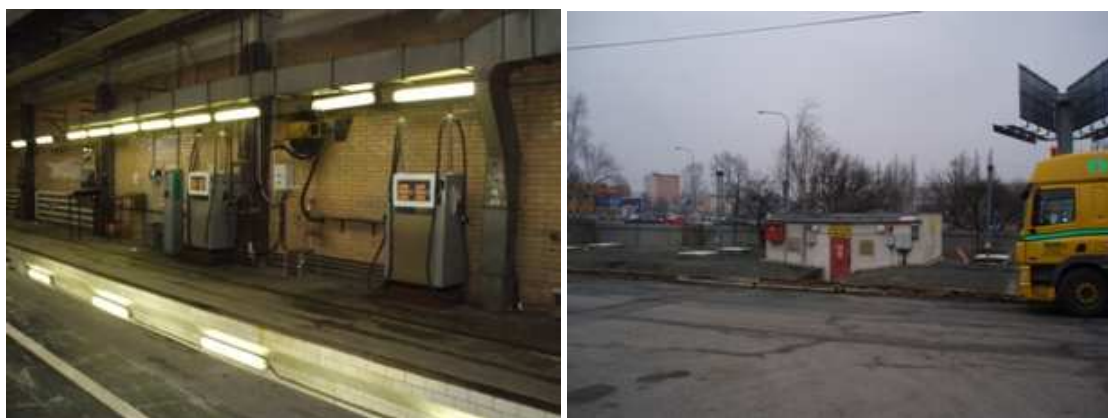
*Obrázek 3: Doplnění nafty a venkovní zásobníky nafty*

Jedná se o areál vozovny autobusů s dílnami doplněný vozovnou trolejbusů. Stěžejní část servisních prací probíhá v objektech (4.1 až 4), kde jsou soustředěny dílny údržby vozidel, sklady náhradních dílů. Dílny jsou vybaveny montážními jámami, odsáváním výfukových plynů a zvedací technikou. Sklady náhradních dílů provozuje z cca 1/2 dodavatel N.D. společnost ZLINER, druhá polovina skladů je pod správou DPMB. V objektu (č.2) se nachází nabíjecí stanice akumulátorů s oddělenými místnostmi pro nabíjení a agregátů. V prostorách servisní haly (obj.č.4) jsou instalovány 2 výdejní stojany na naftu, která je ke stojanům dopravována podzemním potrubním rozvodem z podzemních zásobníků – 4x nádrž á 50 000 l, 2x provozní nádrž, 2x rezerva, využitý objem cca 40 000 l (obj.č.15, ).

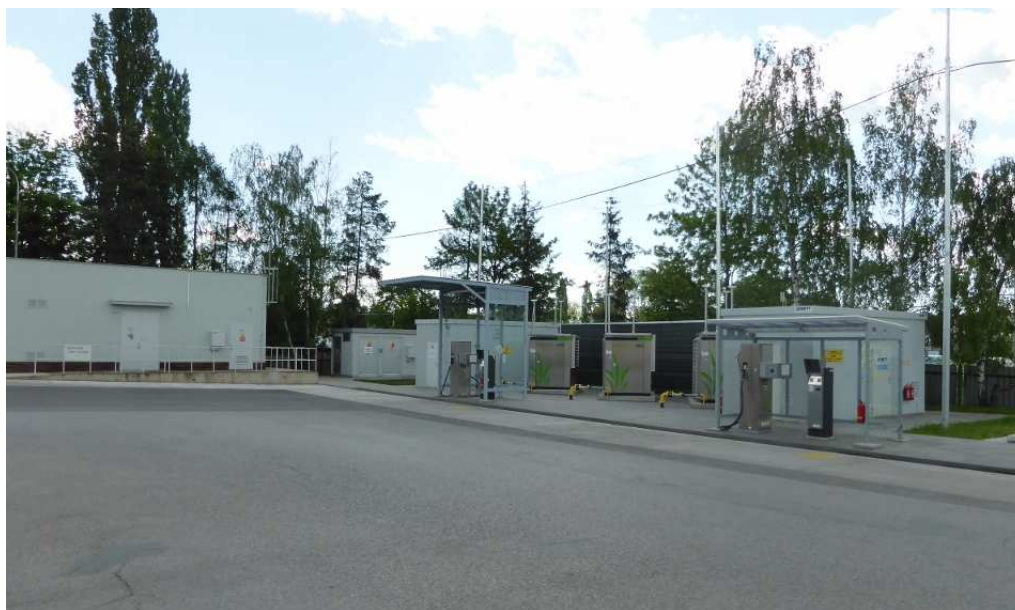
*Obrázek 4: Čerpací stanice CNG*

V areálu se dále nachází stanice CNG, viz výše, umístěna mezi objekty (14 a 15.)
