NÁVRH SANACE A ZAMEZENÍ PRONIKÁNÍ VODY DO

PROSTORU GUMÁRNY V AREÁLU TROLEJBUSY

OSTRAVA

STUDIE

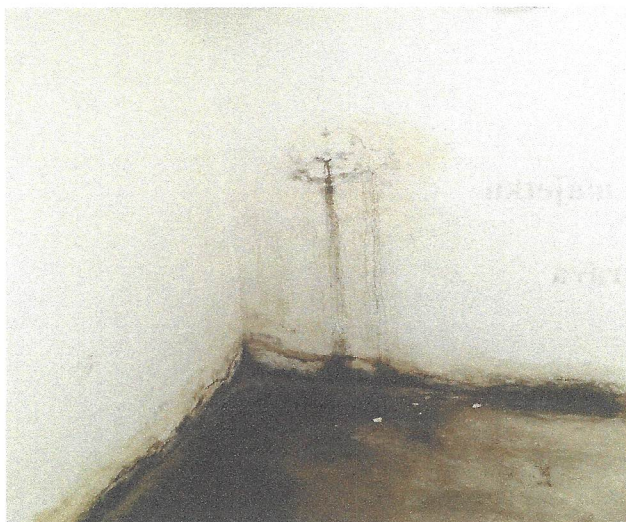
Obr.1

Posouzení je vypracováno jako studie pro účely zabránění průsaků vody a pronikání vlhkosti do 1PP. V současné době dochází k průsakům vody skrz železobetonovou konstrukci u podlahy a v místech s bývalými prostupy (viz. obr.1). V podlaze je provedena jímka pro čerpání vody (viz. obr.2). Podlahy 1PP jsou tvořeny železobetonovou konstrukcí, hydroizolace podlah pravděpodobně není provedena. Na provedené nosné konstrukci je potěrová vrstva betonu tl. cca 50-100mm. Povrch této vrstvy je nesourodý a zvětralý.

Postup provedení tlakové injektáže

- provedení vrtů průměru 14 mm, délky 500 mm, rozteč mezi vrty 200 mm, ve dvou řadách šachovnicově, kdy horní řada bude umístěna 100 mm nad dolní řadou, vrty budou provedeny pod sklonem 45°
- vyčištění vrtů od prachu a nečistot vyfoukáním stlačeným vzduchem a osazení injektážních pakrů OPK 13/90
- tlaková injektáž dvousložkovou polyuretanovou pryskyřicí např. Carbopur WF, postupné plnění vrtů od spodní řady směrem nahoru, při max. injektážním tlaku 150 bar
- po vyvržení injektážní směsi provést odstranění pakrů

Postup provedení opravy omítek

- odstranění omítek až do výše stropu, v případě příček odstranění omítek min. do výše 1m nad podlahu
- očištění konstrukce od prachu a nečistot tlakovou vodou min. 300 bar
- aplikace krystalizační stěrku např. Maxseal Super ve třech vrstvách, tloušťka jedné vrstvy cca 1-2 mm
- po vyvržení krystalizační stěrky provedení sanačních omítek s montážní difuzní lišty DLD u podlahy

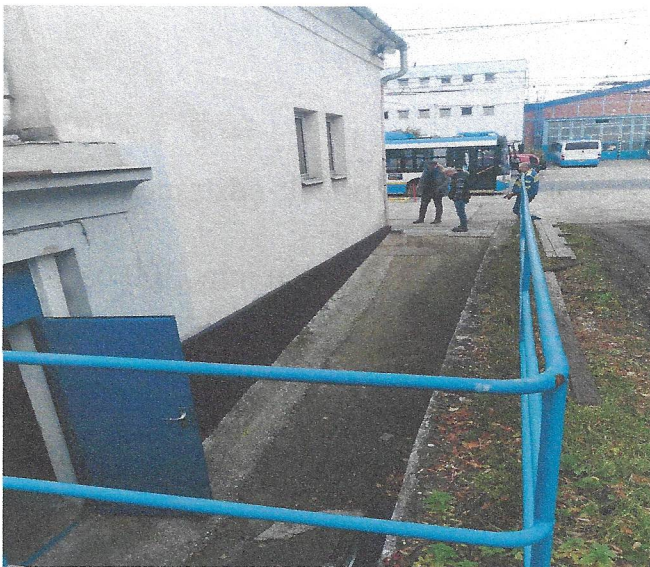
Obr.3

Nájezdová rampa (viz. obr.3) s opěrnou stěnou je železobetonové konstrukce, odvodnění rampy je pravděpodobně nefunkční a dochází k zahlcení a tím i natékání vody přes dveře do sklepu.

Před započítím prací by měla být provedena kontrola odvedení vody ze střešních svodů kamerovou zkouškou. V případě jejich zanesení bude potřeba provést tlakové vyčištění a následně kamerovou zkoušku znovu opakovat. Pokud by bylo zjištěno porušení potrubí či nesprávného provedení některého ze spojů, bude nutné provedení odkopání a kompletní opravy. Následná tlaková injektáž stěn bude provedená u podlahy a také v místech s průsaky vody. Bude také nutné prověřit odvedení vody z nájezdové rampy, případně provést nové, včetně stavebních úprav rampy. Opěrnou zeď by bylo vhodné v souvislosti se stavebními úpravami sanovat standardním sanačním postupem (otryskání

tlakovou vodou, pasivace koroze výztuže, hrubá reprofilace správkovou maltou tř. R4, jemná reprofilace správkovou maltou tř. R2, ochranný antikarbonatační nátěr).
