# **Znojmo (ZN) – radniční věž**

## **oprava krovu a střechy**

### **aktualizace projektu**

zakázkové číslo: 743/14/A  
datum: říjen 2020

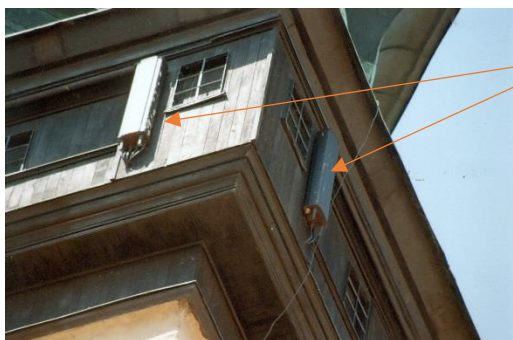
V úrovni III. Spodní ochoz je z doby poslední velké opravy proveden chráněný dřevěný ochoz s malými otvíravými okénky, který nahradil původně otevřený ochoz. Bednění ochozu a jeho podlaha zabraňuje bez rozebrání zjistit konstrukční uspořádání a stav jeho nosné konstrukce. Bednění stěn ochozu z prken na polodrážku je po cca 60letech v havarijním stavu, zvláště v místech styku jednotlivých prken a též narušené vandalstvím některých turistů.

nároží spodního ochozu

Antény telekomunikačních zařízení budou sejmuty bez náhrady během opravy (jejich demontáž není předmětem tohoto projektu)

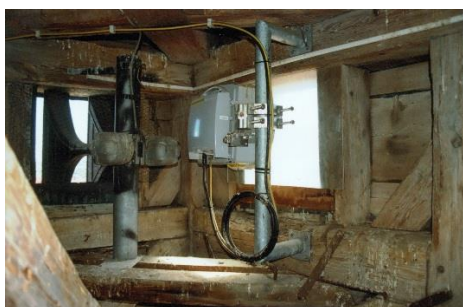
V úrovni VI. Horní ochoz jsou osazena další zařízení sloužící městu a mobilnímu operátorovi – sirény a antény, které dle vyjádření investora zůstanou na svých místech bez zásahu, vyjma případných antén operátora. V této úrovni jsou ve stěnách otvory s plechovými žaluziovými okny a sítěmi, ale i otvory (zvláště při SV nároží) bez jakékoliv výplně. Vzhledem k výšce této úrovně nad terénem – téměř 60m, dochází při srážkách k přímému zatékání do prostoru Horního ochozu, neboť vítr žene srážky téměř vodorovně.

siréna a anténa v otvorech stěn horního ochozu(otvor po anténě zmenšen)

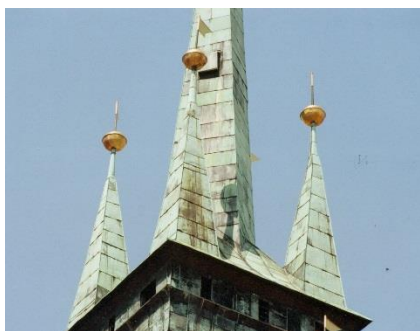
Ukončení střech hlavní špice a nárožních věžiček je realizováno pozlacenou makovicí, která kryje kotvení kovového praporce do dřevěné střední hrotnice krovu věžičky, a plechovým praporcem otáčivým na ocelové tyčce. Stávající zlacené praporce a tyčky jsou zřejmě z doby poslední opravy – vzorem byl praporec zapůjčený ze sbírek Jihomoravského muzea ve Znojmě, presentovaný v místnosti pokladny věže v přízemí.

špice - makovice a praporec horní špice

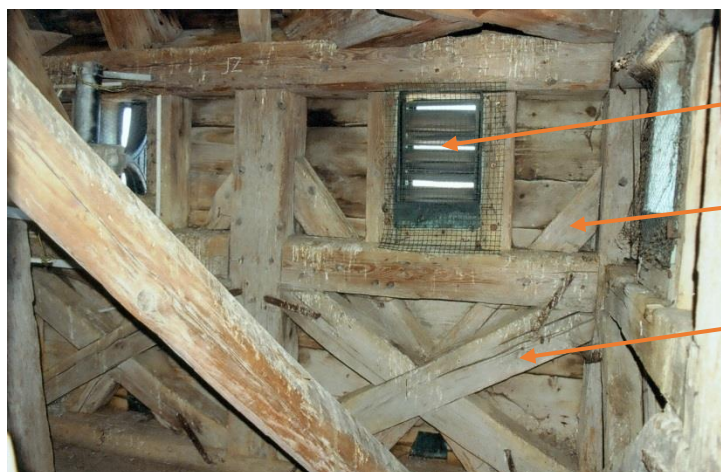
Stávající žaluziové okno,  
pol. ŽO03

- Některé mladší zásahy (viz např. úroveň VI.) budou demontovány a nahrazeny trámy vycházející z původního konstrukčního uspořádání.
- V úrovni VI. Horní ochoz bylo zjištěno značné napadení trámů vnějších původních gotických Ondřejských křížů zavětrování parapetů stěn. Vzhledem k jejich historické hodnotě projektant navrhuje trámy nedemontovat, nýbrž in situ ošetřit a jejich funkci převezmou nové konstrukce stěn přidaných zvenku ke stávajícím (viz výkr. S2A). Památkové orgány s řešením souhlasí i za cenu, že celkový objem horního ochozu se nepatrně zvětší. Detailní řešení bude určeno na místě po demontáži krytiny a bednění.

Původní Ondřejský kříž  
zavětrování stěny

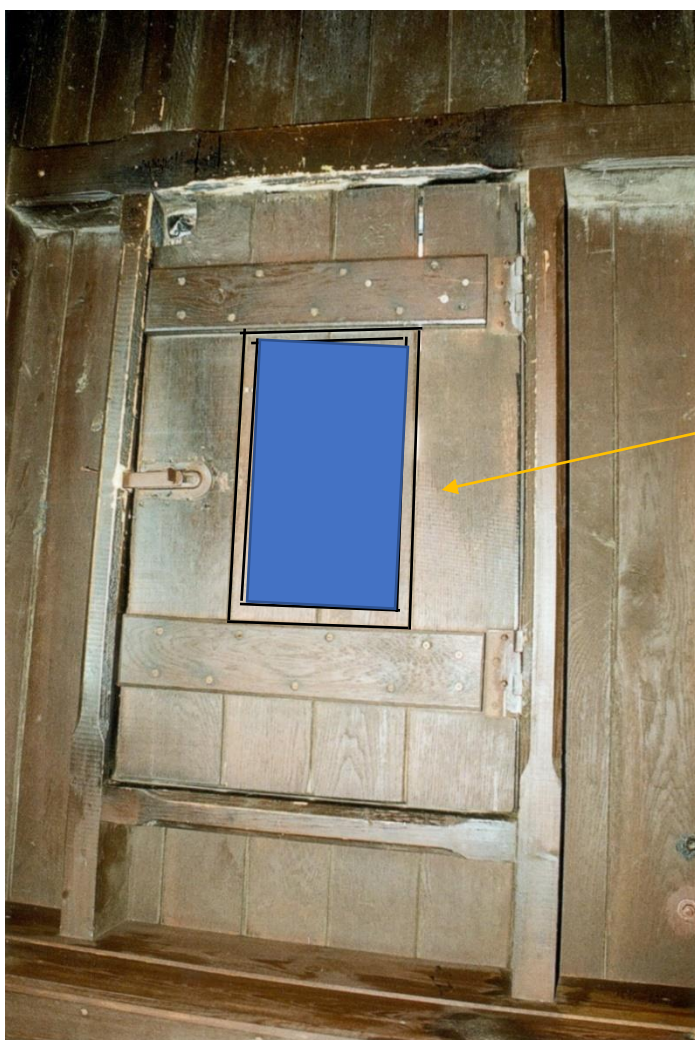
Úroveň III. – Spodní ochoz – příklad dřevěné okenice, která bude nahrazena novou s instalovanou špehýrkou – detail vykreslen na výkr. S6A

- Bude provedena kompletní oprava pláště spodního ochozu s tím, že bude zachován stávající konstrukční systém (jako doklad řešení krytého ochozu v pol. 20.st.). Podle přání investora, který požaduje prosvětlení chodby, projekt navrhuje náhradu stávajících okenic za nové s vloženými zasklenými špehýrkovými otvory tak, aby i v případě nepříznivého počasí si bylo možno prohlédnout město z výšky (výkres nové okenice – viz výkr. S6A). Sklo do špehýrek bude bezpečnostní s venkovní antireflexní folií, aby se sklo nepříznivě neuplatňovalo při slunečním záření na fasádě věže (ve standartu firmy Oknoland – dřevěná okna).

Vložený rám zasklený  
bezpečnostním sklem  
a antireflexní folií

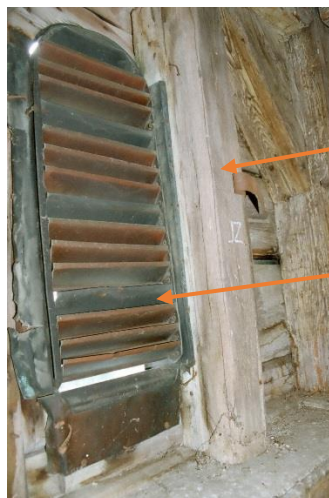
p.got. dubový profilovaný sloupek ve stěně  
Patra cimbálů

- V úrovni V. Patro cimbálů budou do jednotlivých stěn osazeny nové dubové profilované sloupky, pol. d21k, do stávajících dlabů a do takto vytvořených

nových otvorů provedeny nová oplechovaná žaluziová okna (SHP by měl vysvětlit stav na konci 15.st. – tyto sloupky jsou datovány do roku 1490 – kdy otvory byly architektonicky ztvárněny se sraženými hranami trámů překladů ostění a profilacemi sloupků), pol. ŽO01 – viz výkr. S6A

Plechové žaluziové okno, pol. ŽO01  
bude nahrazeno novým dubovým  
oknem, které bude zvenku  
oplechováno včetně žaluzií, uvnitř  
s ochrannou sítí – viz výkr. S6A
