**Rekonstrukce tramvajového mostu
5-020 na ul. Plzeňská přes
ul. Výškovická v Ostravě:
diagnostický průzkum SO 201**

Závěrečná zpráva

Dokument: Závěrečná zpráva

Objednatel: DOPRAVOPROJEKT Ostrava a.s.

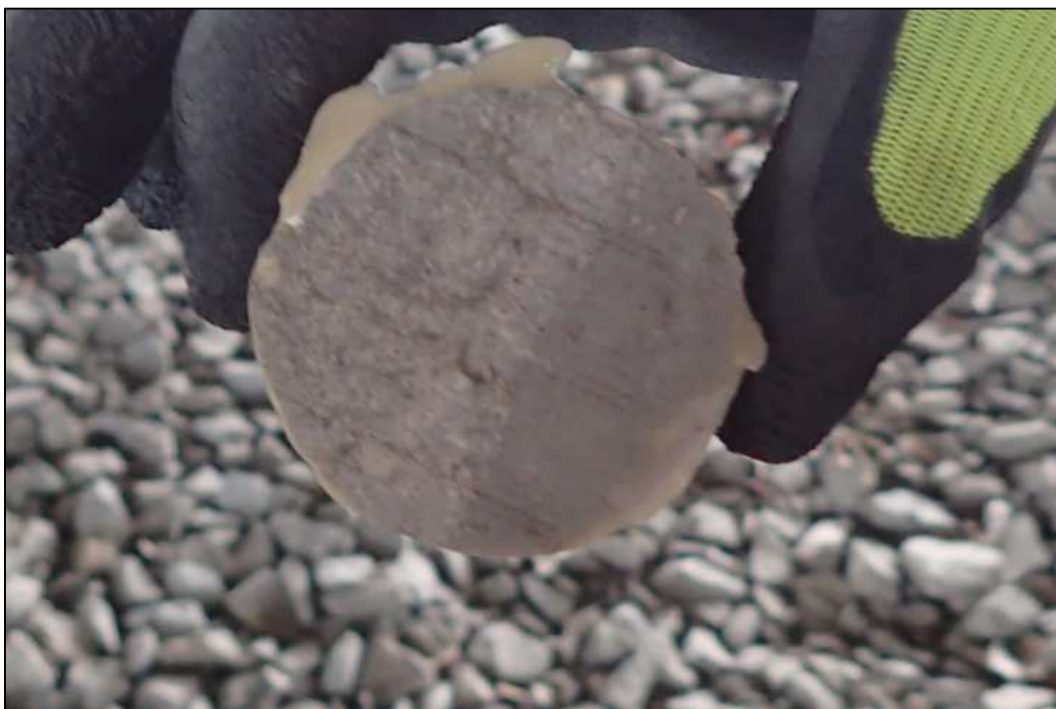
Obrázek 26 - odtržený terč, porušení, místo S 3-3

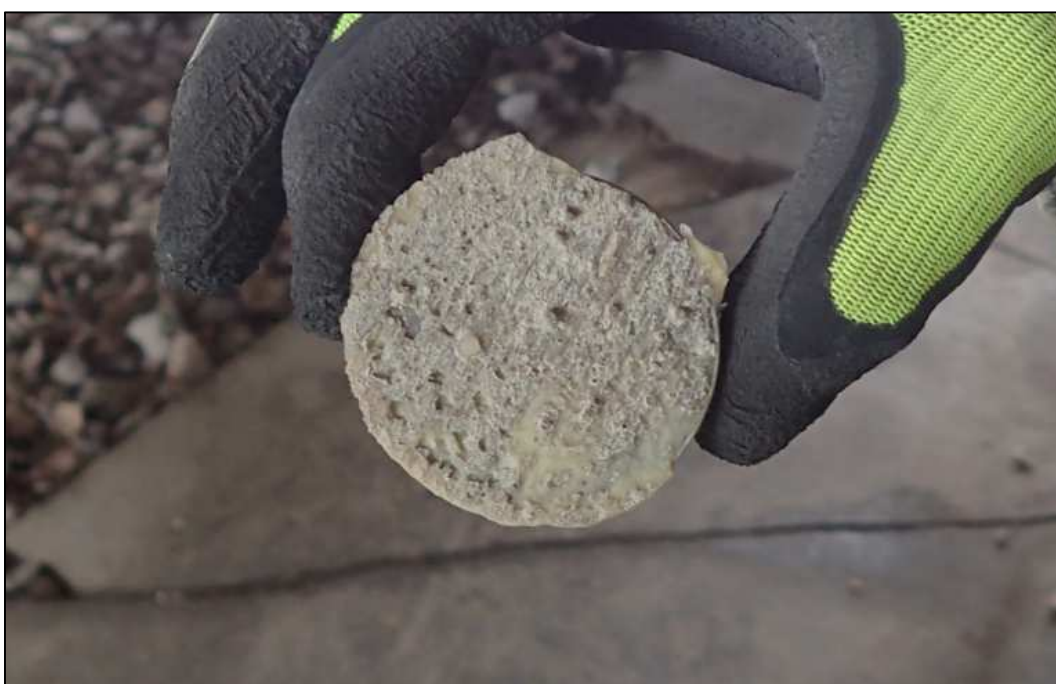
Obrázek 27 - odtržený terč, porušení, místo 4-1

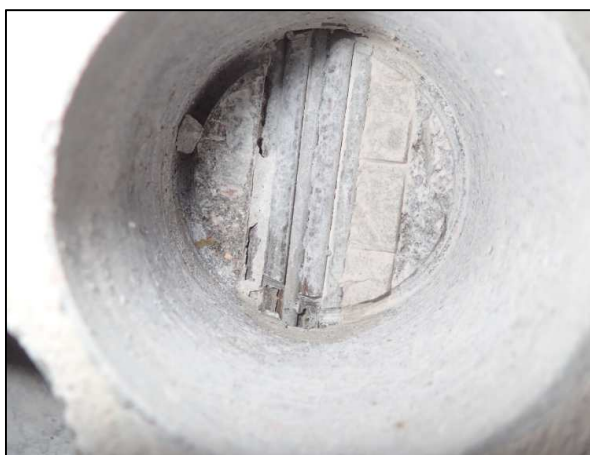
Obrázek 32 – odkrytá předpínací výztuž, bez koroze, zainjektovaná

- Předpínací výztuž je převážně bez koroze, nebo pouze s povrchovou korozi, je řádně zainjektovaná, množství a uložení předpínací výztuže odpovídá archivní projektové dokumentaci.

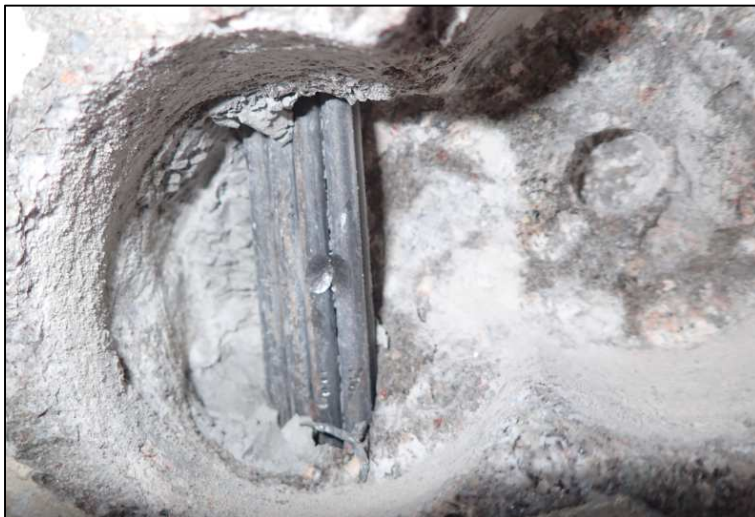
Obrázek 37 - sonda D1, výztuž bez koroze, kanálek zainjektovaný

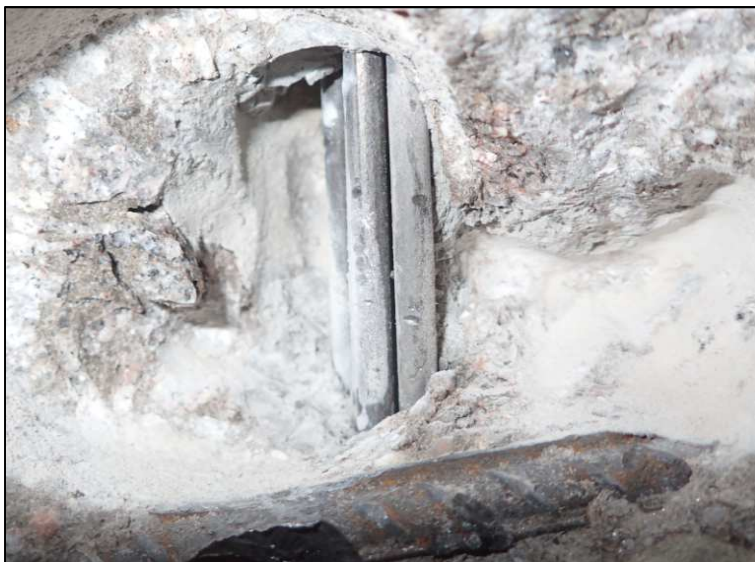
Obrázek 38 - sonda D2, výztuž bez koroze, kanálek zainjektovaný

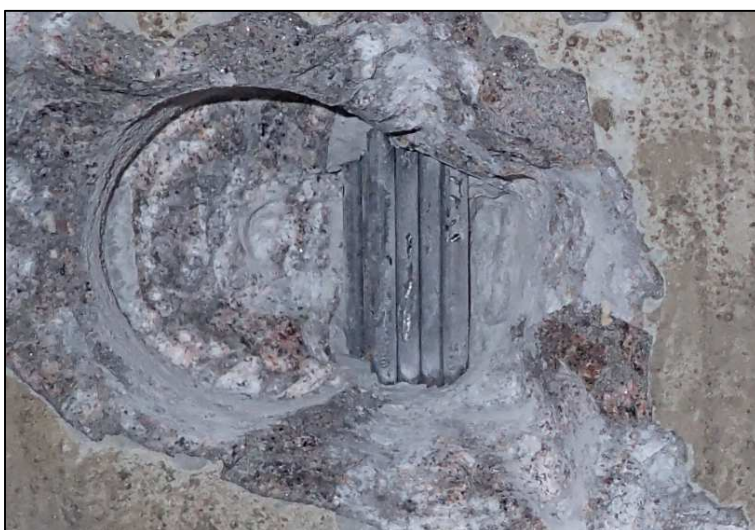
Obrázek 39 – sonda D3, výztuž bez koroze, kanálek zainjektovaný

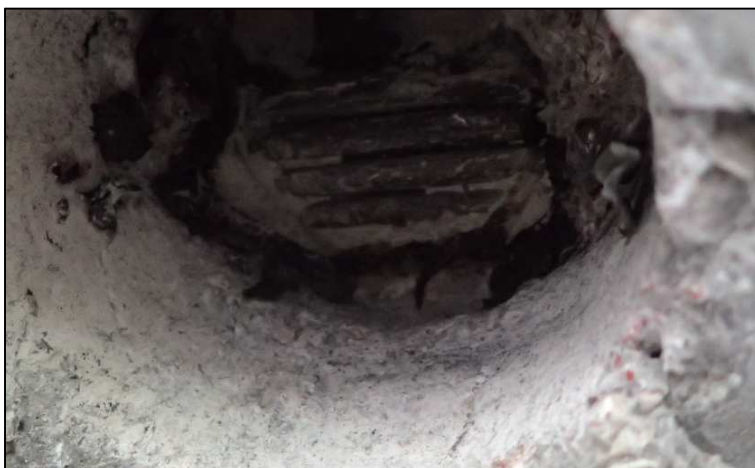
Obrázek 40 - sonda D4, povrchová koroze výztuže, kanálek zainjektovaný

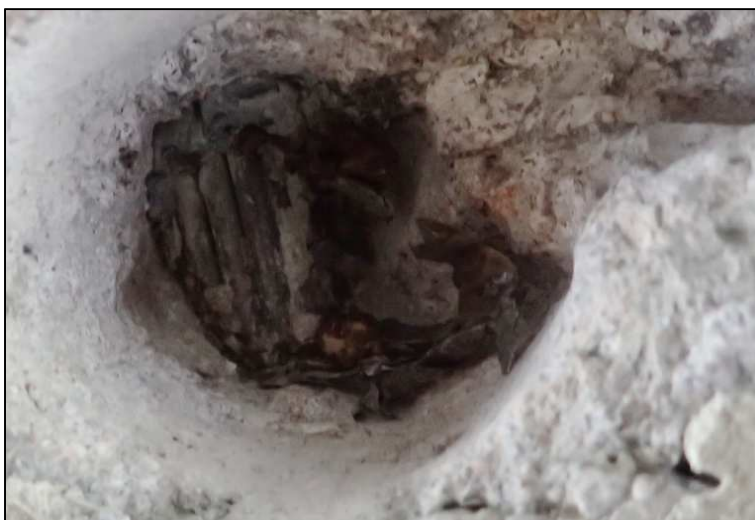
Obrázek 41 sonda D5, povrchová koroze výztuže, kanálek zainjektovaný

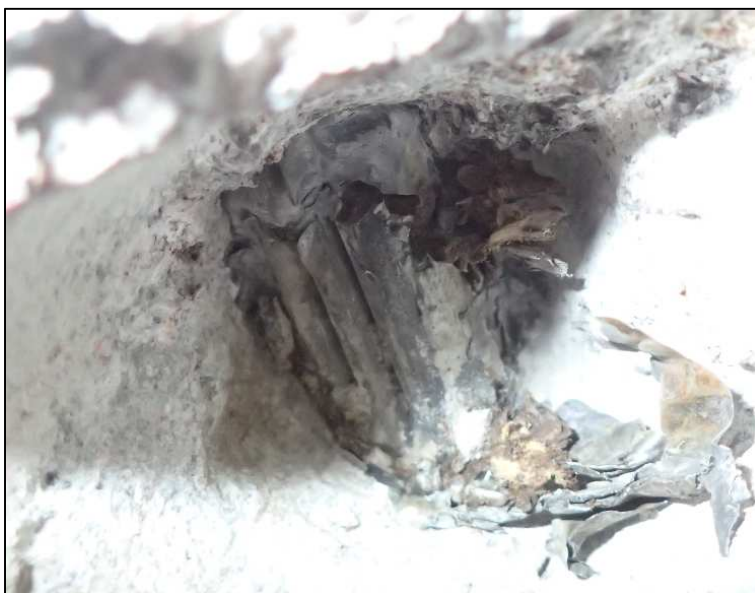
Obrázek 42 – sonda D6, výztuž bez koroze, kanálek zainjektovaný

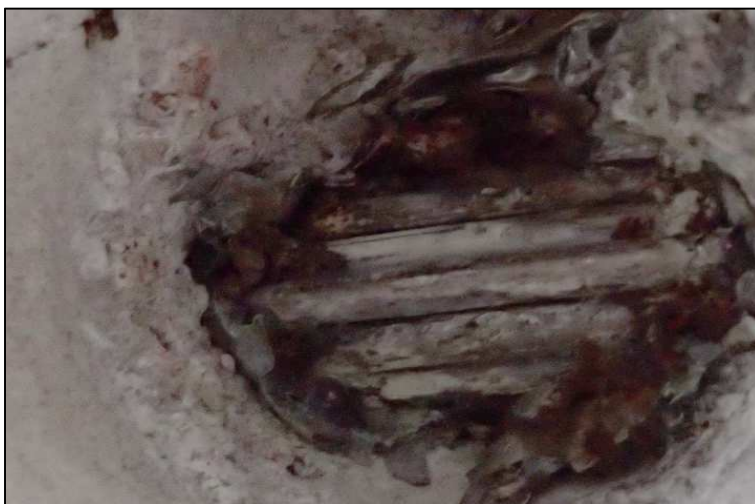
Obrázek 43 - sonda D7, povrchová koroze výztuže, kanálek zainjektovaný

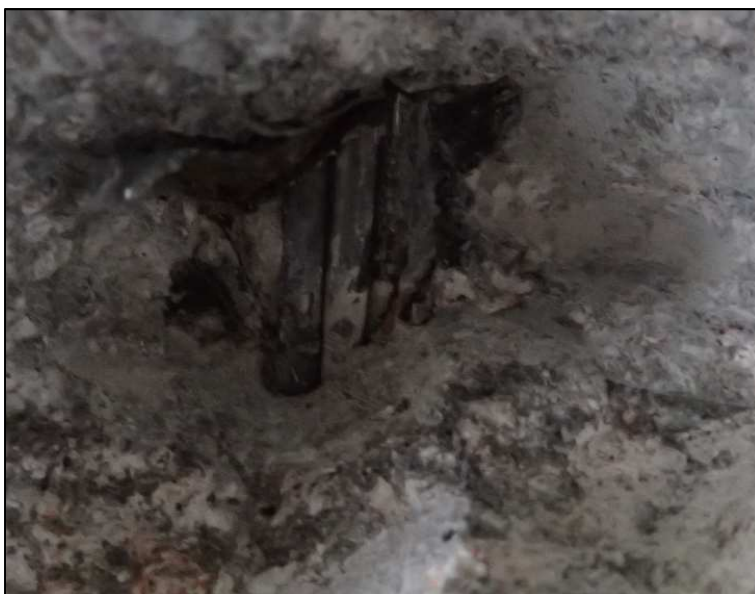
Obrázek 44 - sonda D8, povrchová koroze výztuže, kanálek zainjektovaný

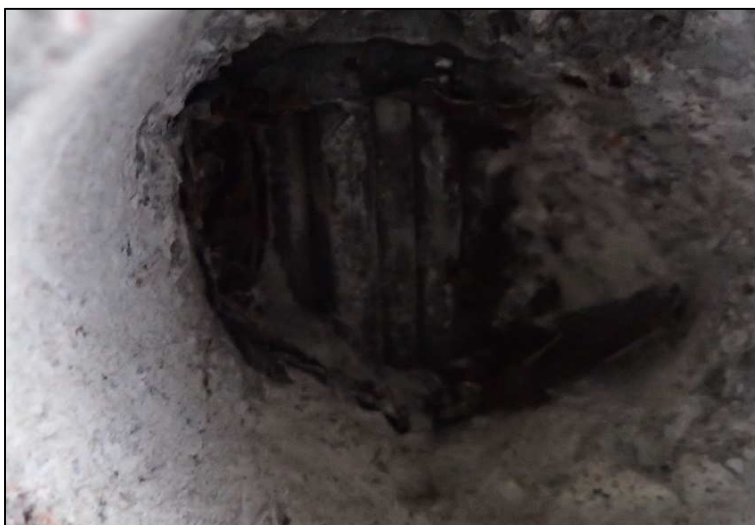
Obrázek 45 – sonda D9, povrchová koroze výztuže, kanálek zainjektovaný

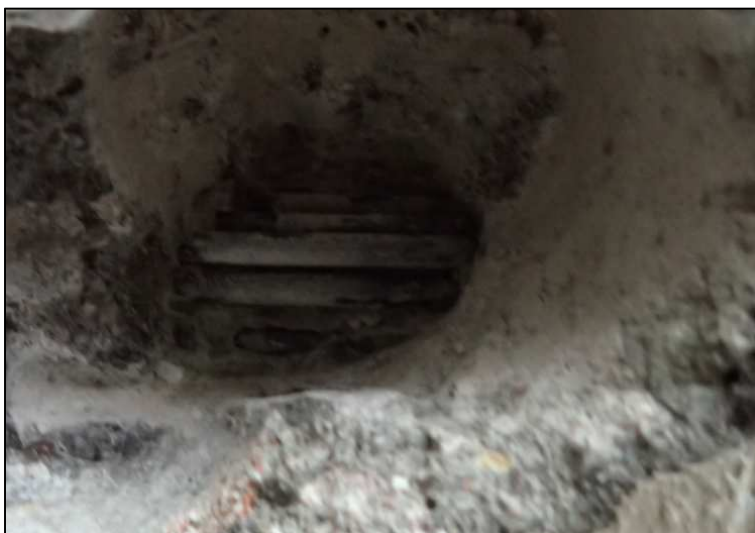
Obrázek 46 - sonda D10, povrchová koroze výztuže, kanálek zainjektovaný

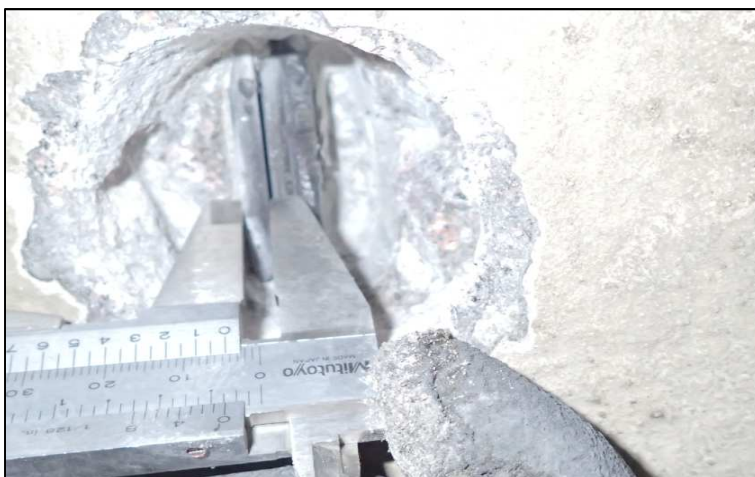
Obrázek 47 - sonda D11, výztuž bez koroze, kanálek zainjektovaný

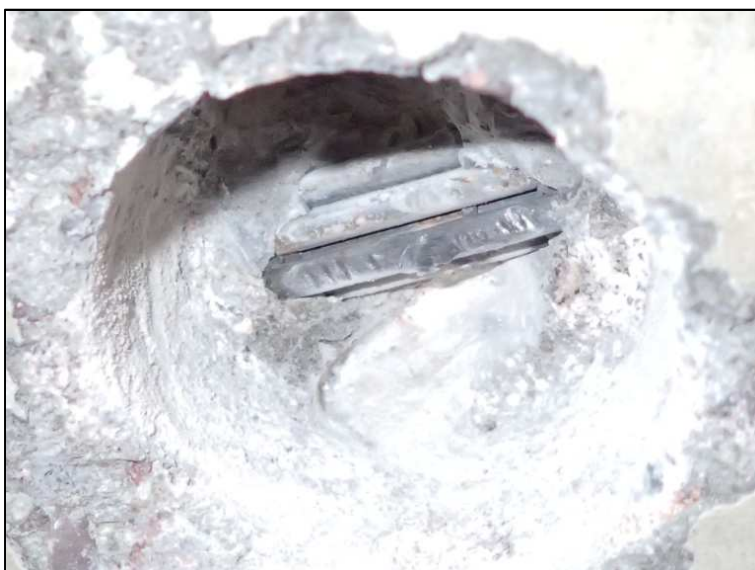
Obrázek 48 - sonda D12, výztuž bez koroze, kanálek zainjektovaný

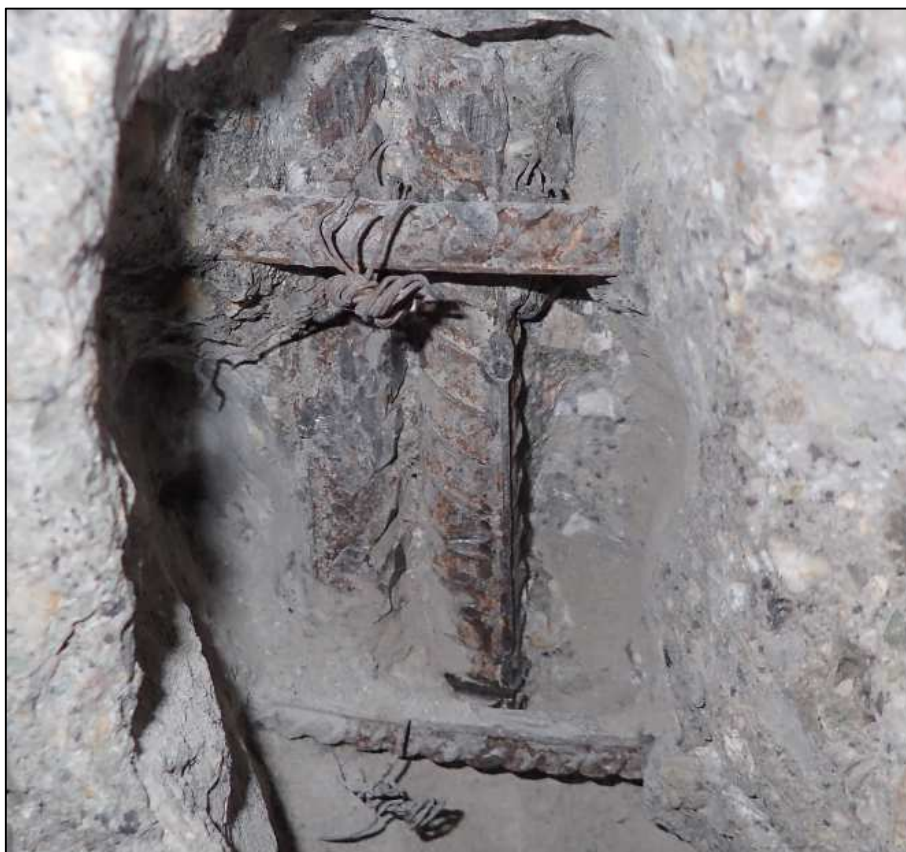
Obrázek 52 – sonda ve sloupu, svislá výztuž Ø 18 mm, třmínky Ø 10 mm

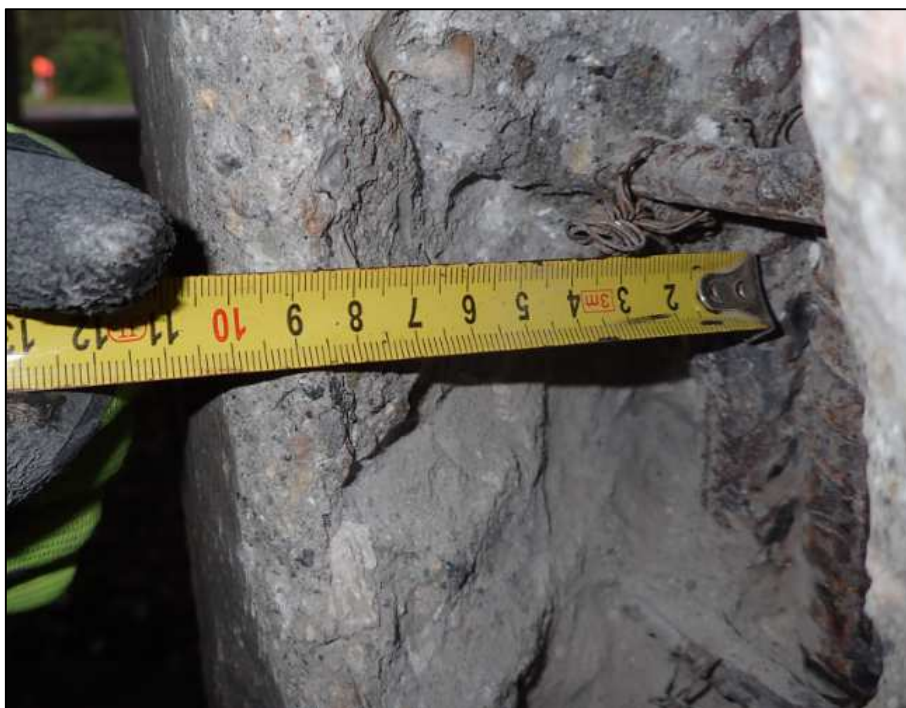
Obrázek 53 – sonda ve sloupu, krytí 100 mm

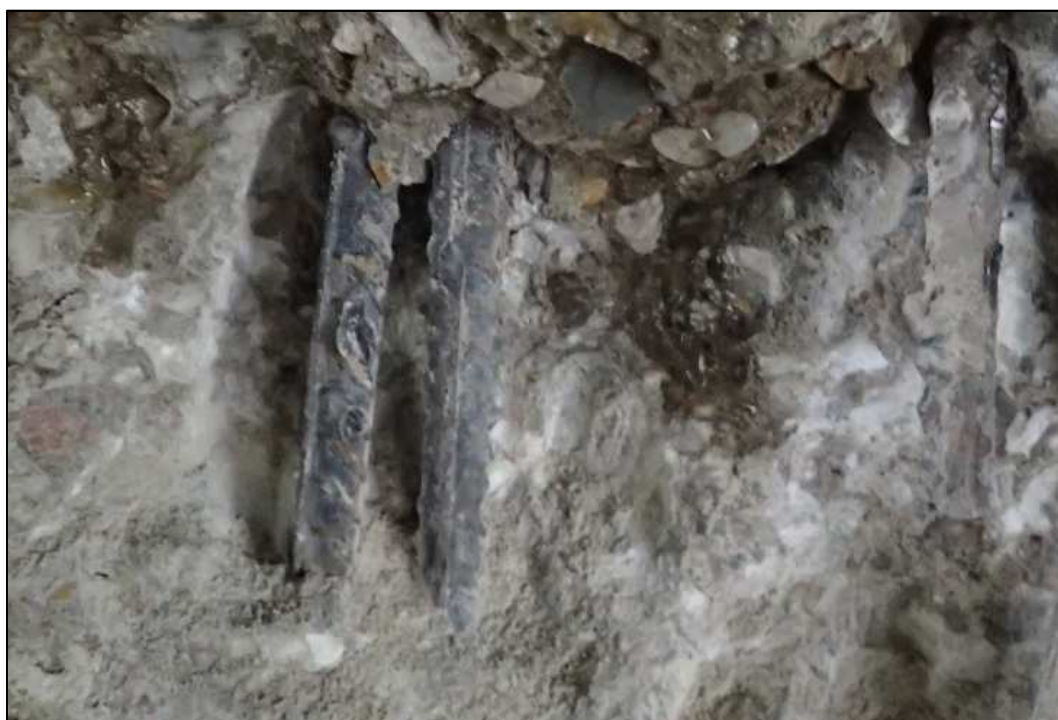
Obrázek 55 – sonda v opěře 5, koroze povrchová

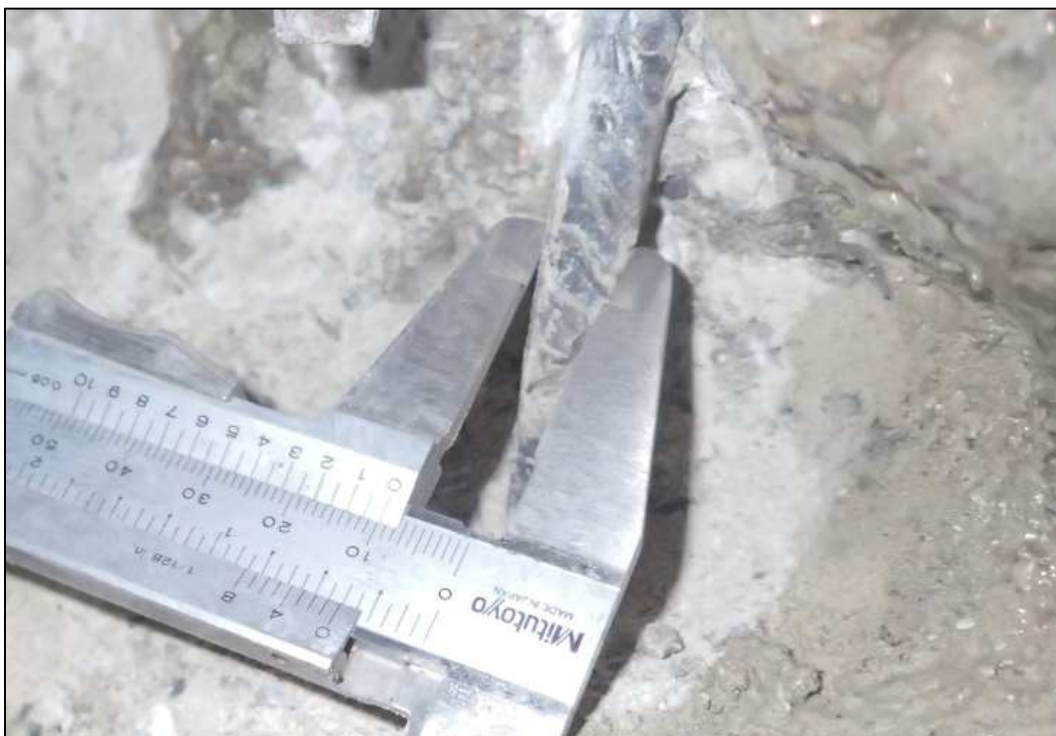
Obrázek 56 - sonda v opěře 5, svislá výztuž Ø 10 mm, koroze povrchová

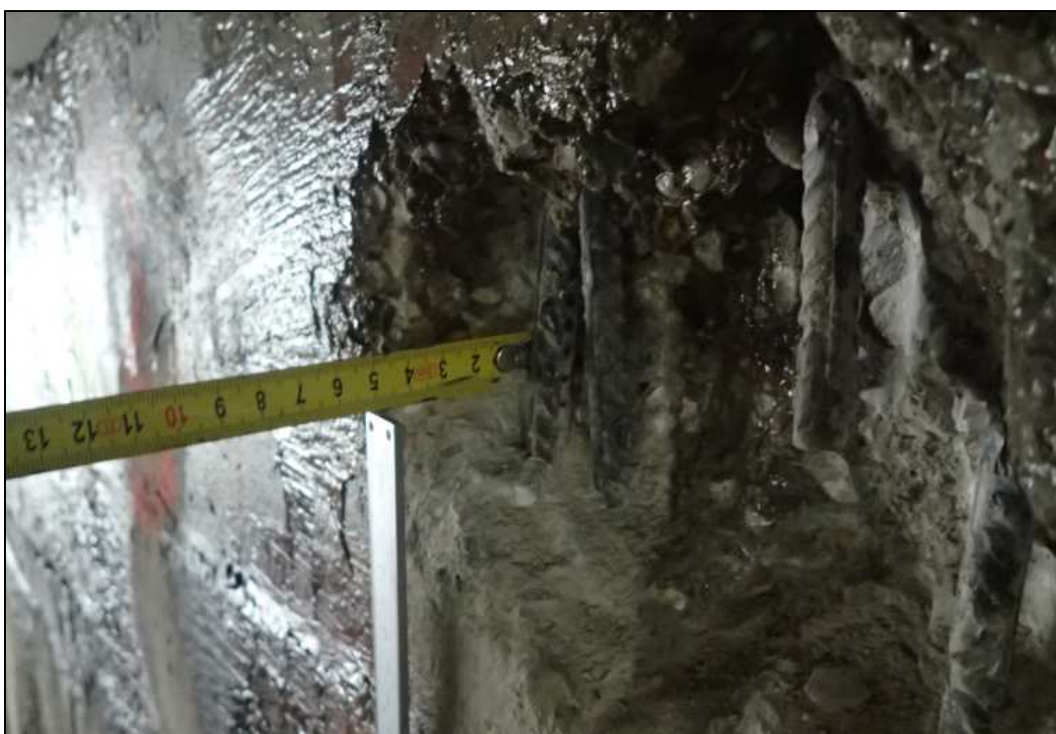
Obrázek 57 – sonda v opěře 5, krytí 50 mm

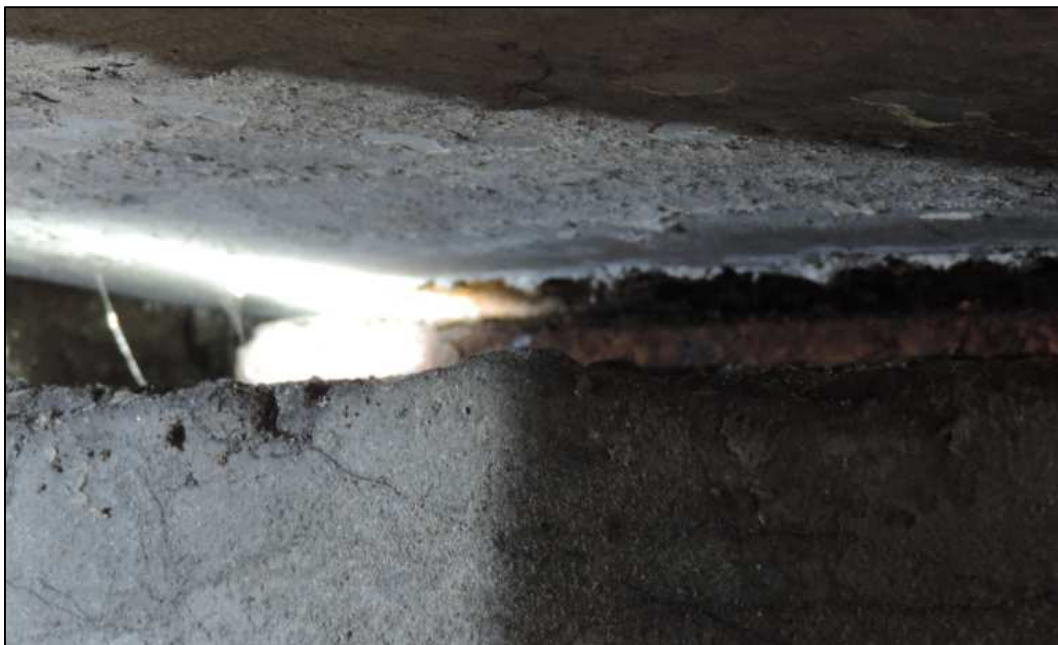
Obrázek 58 – podpěra č. 2, pohled na úložný práh

Na základě provedené prohlídky lze konstatovat, že ocelové úložné desky jsou napadeny hloubkovou korozí, místy až plátkovou. Na mnoha místech dochází k odpadání korozních produktů. Úložné prahy jsou znečištěny a zaneseny maltou po provedených sanacích.

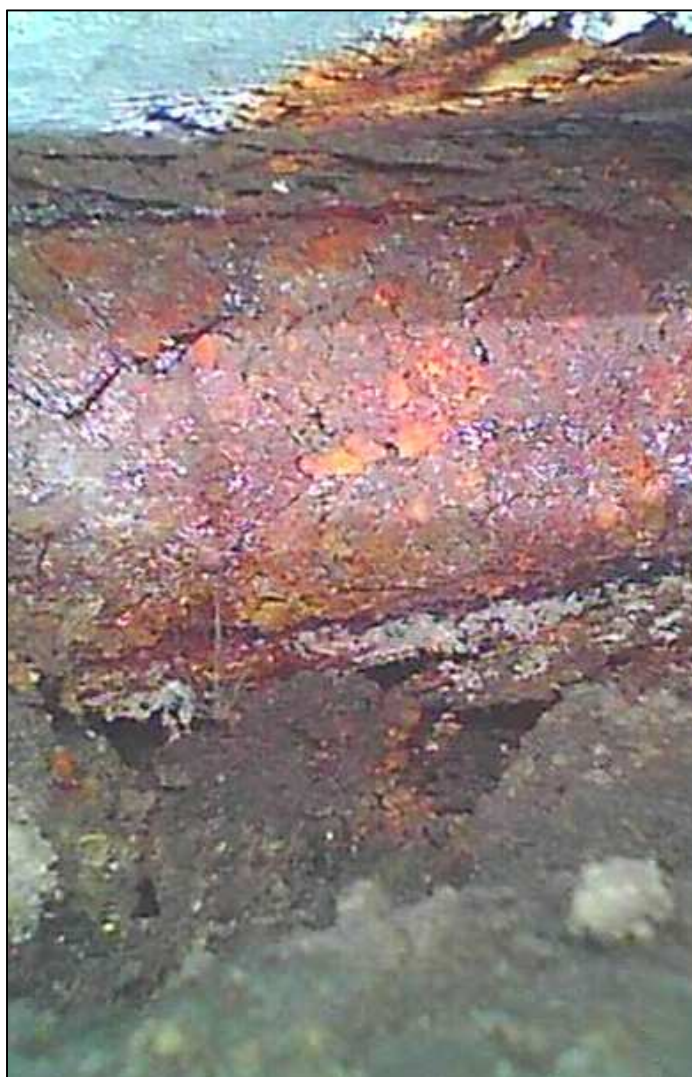
Obrázek 61 – podpěra č. 2, foto z endoskopu, koroze ocelové úložné desky

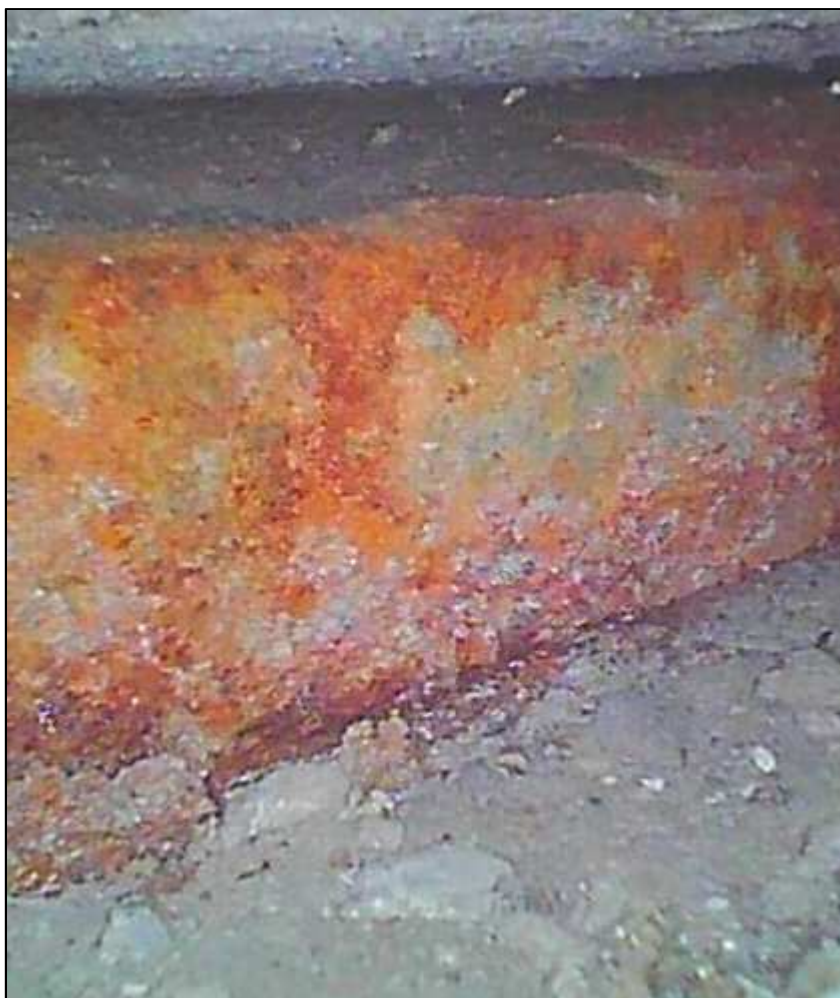
Obrázek 62 – podpěra č. 4, koroze úložné desky
