ZPRÁVA Č. 020/2020 PRŮZKUM ZPEVNĚNÝCH PLOCH

Regenerace sídliště Muglinov – 10. etapa – ul. Vdovská

Účel zprávy: **Diagnostický průzkum zpevněných ploch**

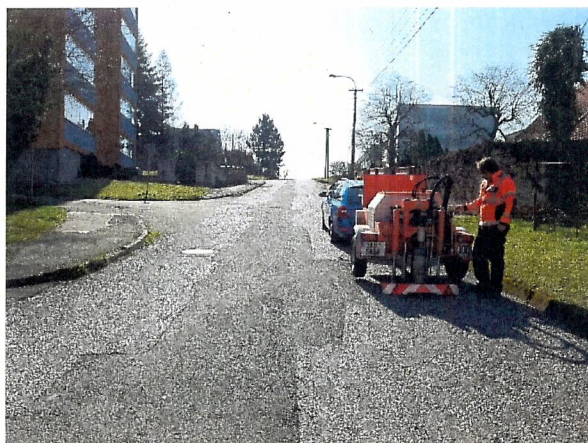
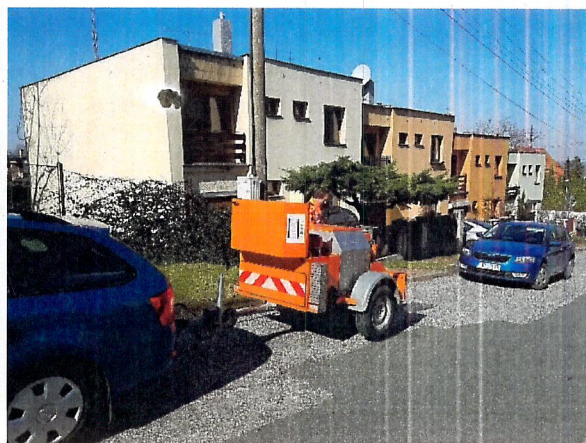
pohled na místo odběru

Ulice Vdovská, Ostrava vrt č. A, u RD č.p. 653/23			
Typ vrstvy	Popis	tloušťka v mm	poznámka
Obrusná vrstva OV	ACO	60	
Ložní vrstva LV	ACL	80	
Stmelené vrstvy celkem		140	
Podkladní vrstva	struska 0/63	100	
Podkladní vrstva	struska 0/63	v hl. >240

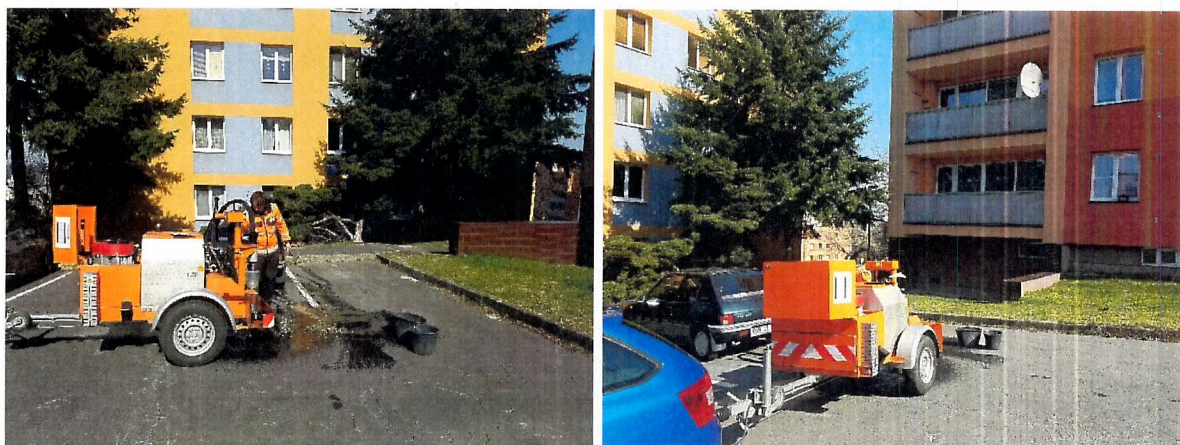
pohled na místo odběru

Ulice Vdovská, Ostrava vrt č. B, parkoviště před bytovým domem č.p. 641/18			
<i>Typ vrstvy</i>	<i>Popis</i>	<i>tloušťka v mm</i>	<i>poznámka</i>
Obrusná vrstva OV	MA	30	litý asfalt
Podkladní vrstva PV	beton	160	výztuž v hl. 190 mm
Stmelené vrstvy celkem		190	
Podkladní vrstva	říční štěrk	90	
Podkladní vrstva	říční štěrk	v hl. >280

U sondy č. B, parkoviště před bytovým domem č.p. 641/18, byla v podkladní betonové vrstvě zaznamenána betonářská výztuž Ø cca 6 mm při spodním okraji vrstvy v hloubce 190 mm.

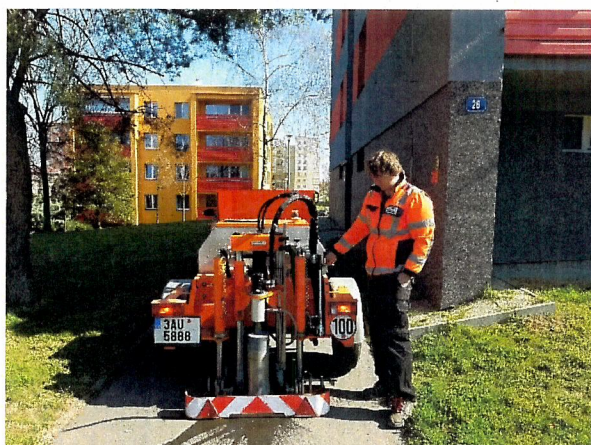
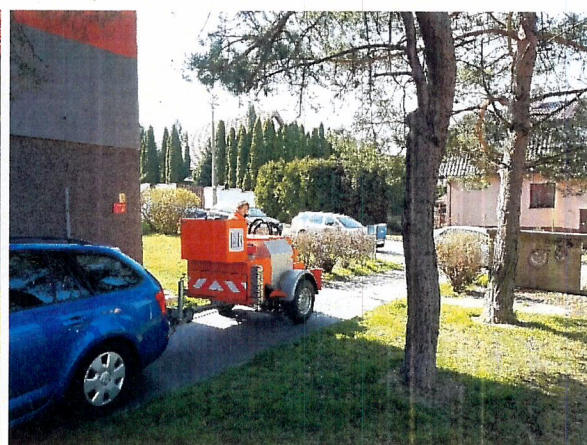
pohled na místo odběru

<i>Typ vrstvy</i>	<i>Popis</i>	<i>tloušťka v mm</i>	<i>poznámka</i>
Obrusná vrstva OV	MA	35	litý asfalt
Ložní vrstva LV	beton	105	
Stmelené vrstvy celkem		140	
Podkladní vrstva	štěrkopísek	90	
Podkladní vrstva	štěrkopísek	v hl. >230
