ZPRÁVA Č. 065/2019 PRŮZKUM ZPEVNĚNÝCH PLOCH

Průzkum konstrukce komunikace před ZŠ Chrustova a na
ul. Obrovského ve Slezské Ostravě

Účel zprávy: **Diagnostický průzkum vozovky**

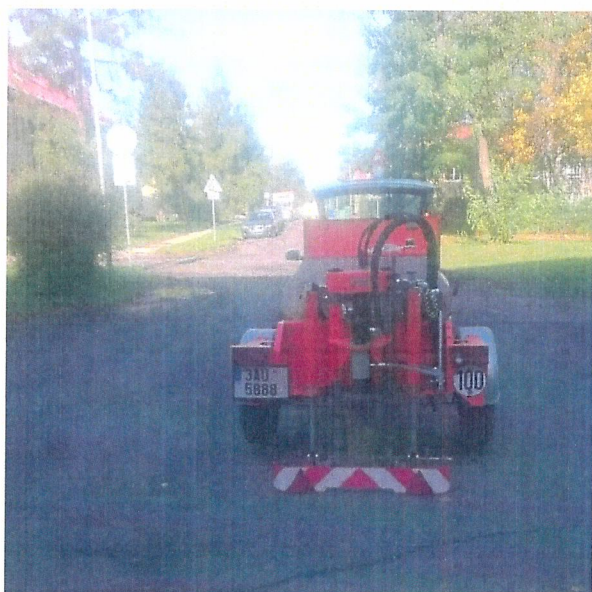
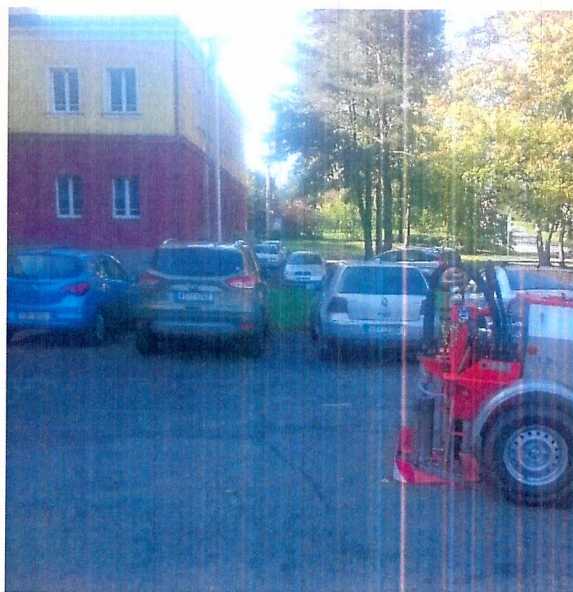
pohled na místo odběru

ZŠ Chrustova a ul. Obrovského, Ostrava vrt č. 1

<i>Typ vrstvy</i>	<i>Popis</i>	<i>tloušťka v mm</i>	<i>poznámka</i>
Obrusná vrstva OV	ACO	80	
Ložní vrstva LV	ACL	60	
Stmelené vrstvy celkem		140	
Podkladní vrstva	PMH	90	
Podkladní vrstva	kamenivo 0/32	v hl. >230

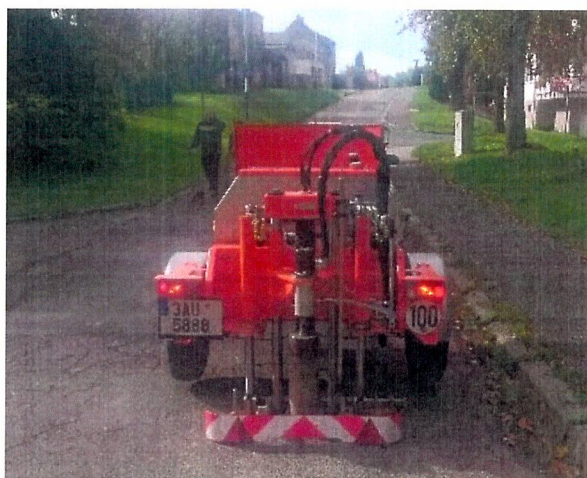
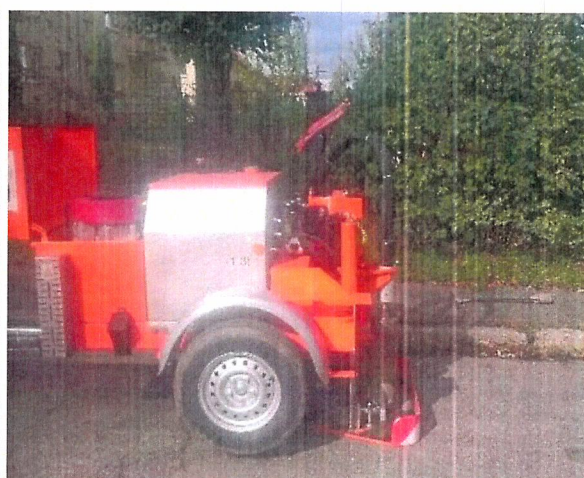
pohled na místo odběru

ZŠ Chrustova a ul. Obrovského, Ostrava vrt č. 2

<i>Typ vrstvy</i>	<i>Popis</i>	<i>tloušťka v mm</i>	<i>poznámka</i>
Obrusná vrstva OV	ACO	40	
Ložní vrstva LV	ACL	50	
Stmelené vrstvy celkem		90	
Podkladní vrstva	struska 0/32	50	
Podkladní vrstva	struska 0/32	v hl. >140

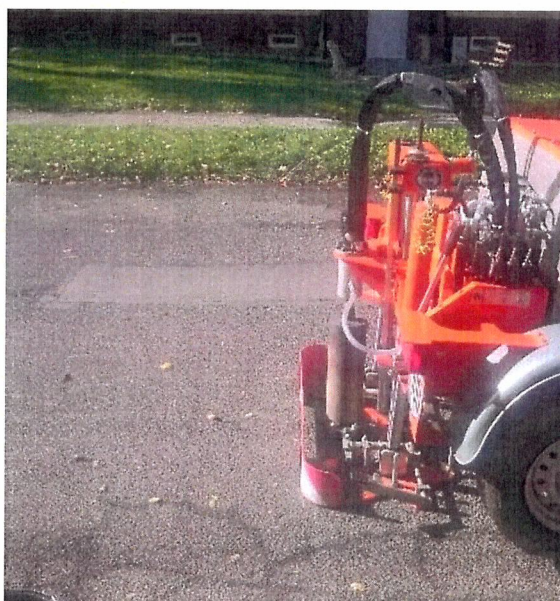
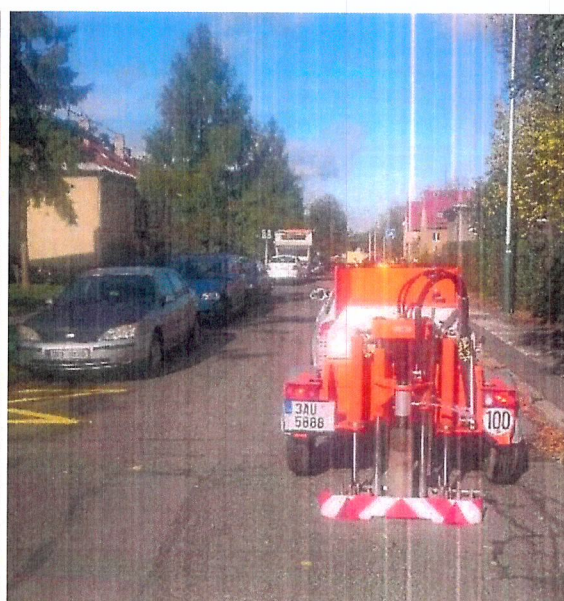
pohled na místo odběru

ZŠ Chrustova a ul. Obrovského, Ostrava vrt č. 3

Typ vrstvy	Popis	tloušťka v mm	poznámka
Obrusná vrstva OV	ACO	60	
Ložní vrstva LV	ACL	20	
Stmelené vrstvy celkem		80	
Podkladní vrstva	PMH	70	
Podkladní vrstva	kamenivo 0/32	v hl. >260
