Most 29058-1

Inundační most, Jablonec nad Jizerou

MIMOŘÁDNÁ PROHLÍDKA

Datum provedení prohlídky: 29.10.2021

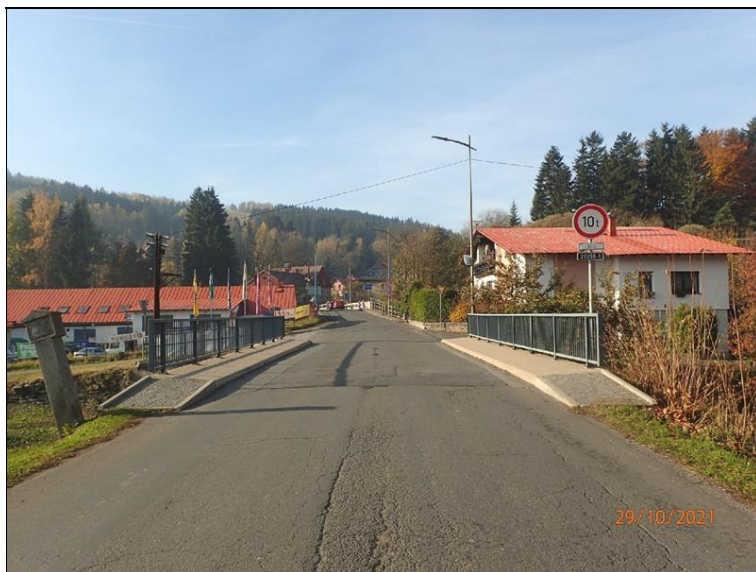
Prostorové uspořádání na mostě, pohled po směru staničení z předpolí O1.

3.1 Vozovka

Kryt v úseku mostu již provozně značně opotřebený s mnoha opravami.

Převrstvená vozovka (podle diagnostického průzkumu celková tl. = 28 cm) odčerpává část zatížitelnosti NK dopravou.

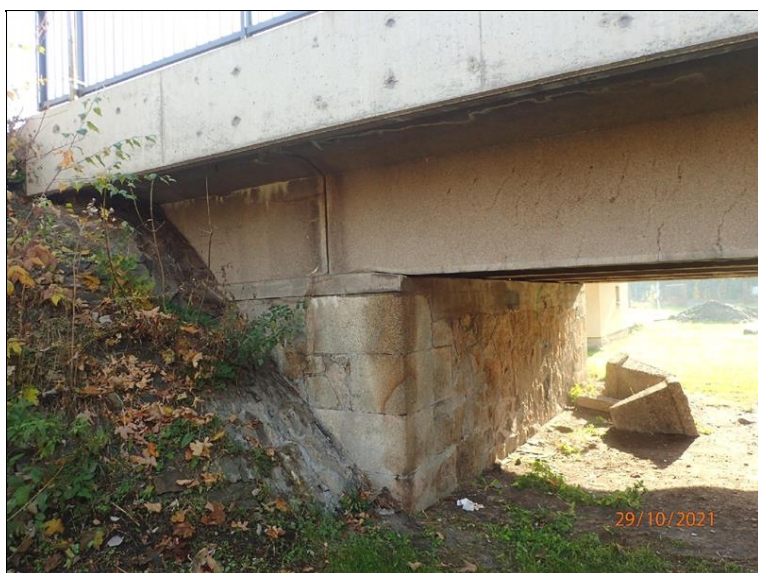
P bok + křídlo opěry O1, zpevněný svahový kužel.

3.3.1 Římsa

Nad O1 nebyla v r. 2017 při rekonstrukci za kluzně uloženým koncem NK provedena v římsách standardní dilatační spára. Souvislý nový železobetonový pás zde brání přirozenému dilatačnímu pohybu původní NK od změny teploty. Nelze vyloučit, že v budoucnu dojde v římse ke vzniku samovolné příčné trhliny.

1.2.4 Křídlo

Skvrny s výluhy signalizují opakující se zatékání dilatační spárou za koncem NK.

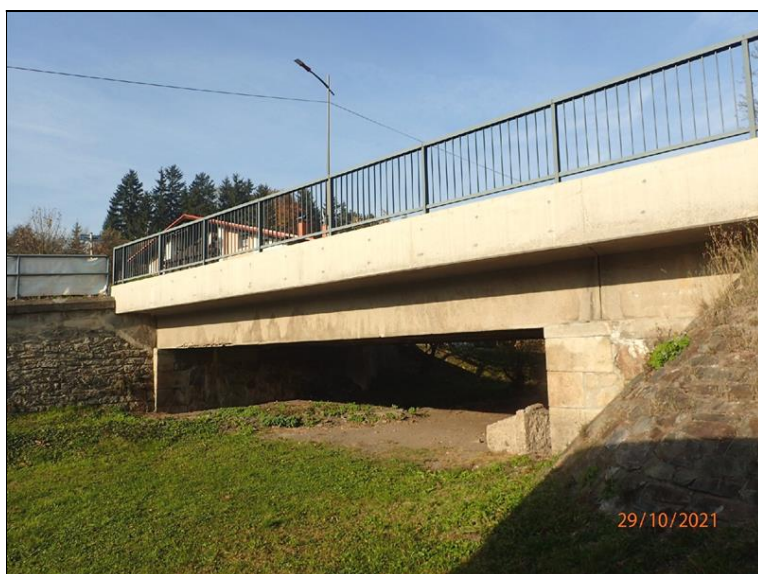
L bok mostu od O1.

3.3.1 Římsa

Tvar (mohutnost) v r. 2017 provedených nových říms byl nejspíše podřízen výšce povrchu výrazně převrstvené vozovky. Jejich tíha vyčerpává část zatížitelnosti NK dopravou.

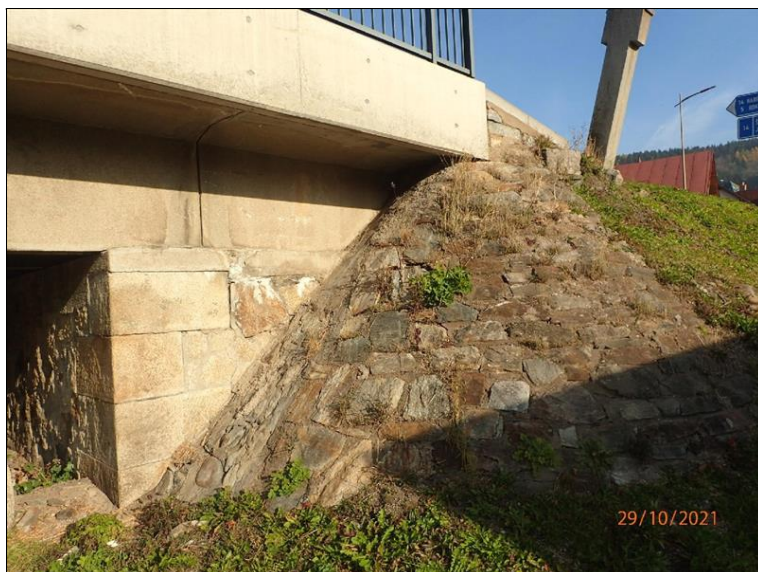
L bok + křídlo opěry O1, zpevněný svahový kužel.

1.2 Mostní podpěry a křídla

Ve zdivu na obou bocích O1 zalomená cca svislá trhlinka mezi dřikem a křídlem, cca pod dilatační spárou za koncem NK.

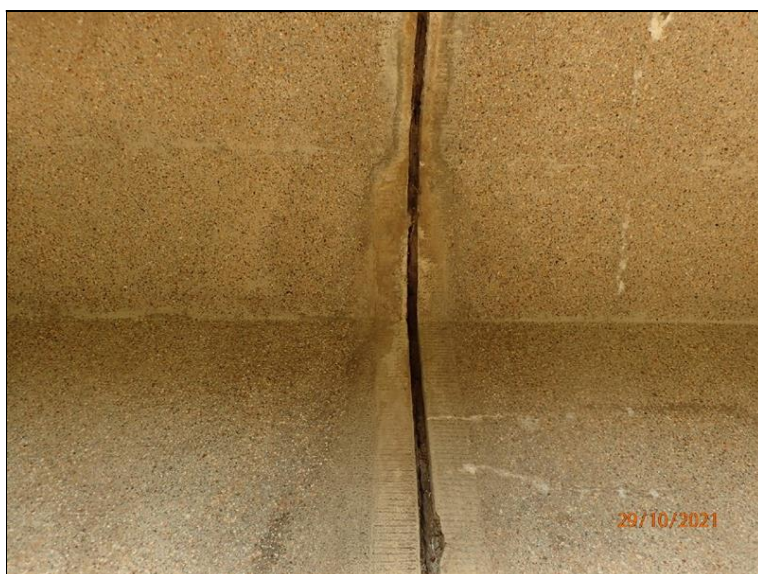
L bok O1, detail z výše uvedené foto, dilatační spára mezi NK a křídlem.

1.2.4 Křídlo

Skvrny s výluhy signalizují opakující se zatékání dilatační spárou za koncem NK.

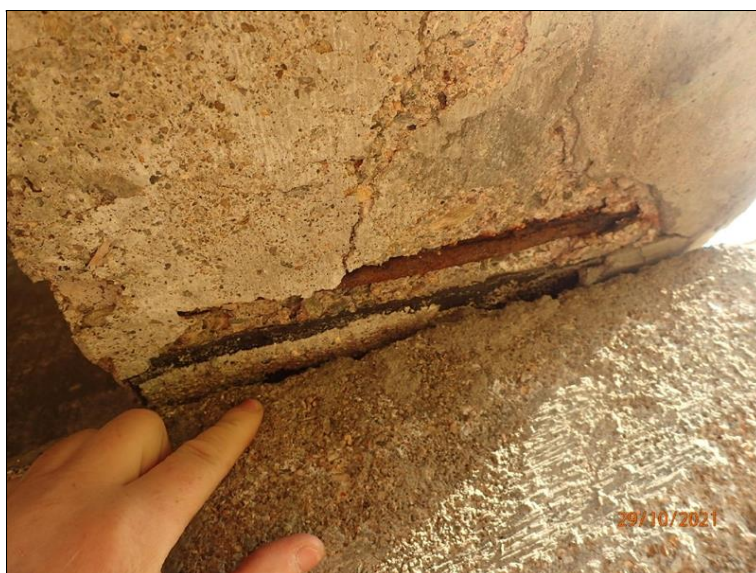
Detail kluzného uložení trámu 1L na O1, separační vložka, nejspíše asfaltová lepenka.

2.2 Ložiska, klouby

Do styčné spáry NK s úložným prahem obou opěr dlouhodobě prosakuje voda. Prvky uložení funkční bez významnějších poruch.

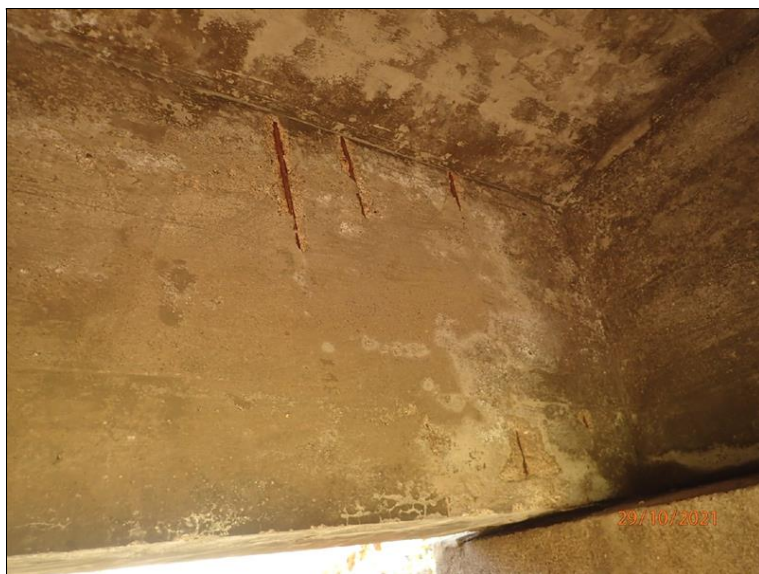
Podhled NK nad úložným prahem O1, poruchy výztuže na boku krajního trámu 1P.

2.1 Nosná konstrukce

V úseku nad oběma opěrami na vnitřním boku trámu 1P následkem opakujících se průsaků odštěpy krycí vrstvy ze svislé části korodujících třmenů.

| [3] | 2.1 | Nosná konstrukce / Krajní trámy | Až po výměně mostního svršku provést profesionální sanaci poruch výztuže a betonu na podhledu NK, doplnění ochranného nátěru. Vzhledem k současnému stavebnímu stavu mostu a stáří užitého betonu je nutno realisticky předpokládat, že životnost tohoto typu opravy nejspíše nepřesáhne 15 let. |

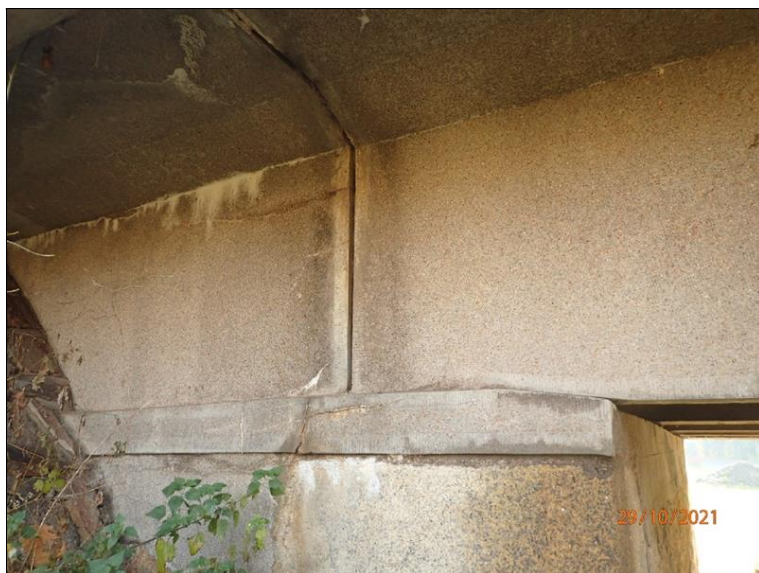
P křídlo O1, horní 1/3 výšky s podchodníkovou konzolou a římsou.

1.2.4 Křídlo

Bílé výluhy vycházejí ze styčného koutu P křídla s jeho konzolou (pracovní spára).

2.3 Mostní závěry

Pokud byly v minulosti na objektu zřízeny mostní závěry, neplní již svou těsnicí funkci.

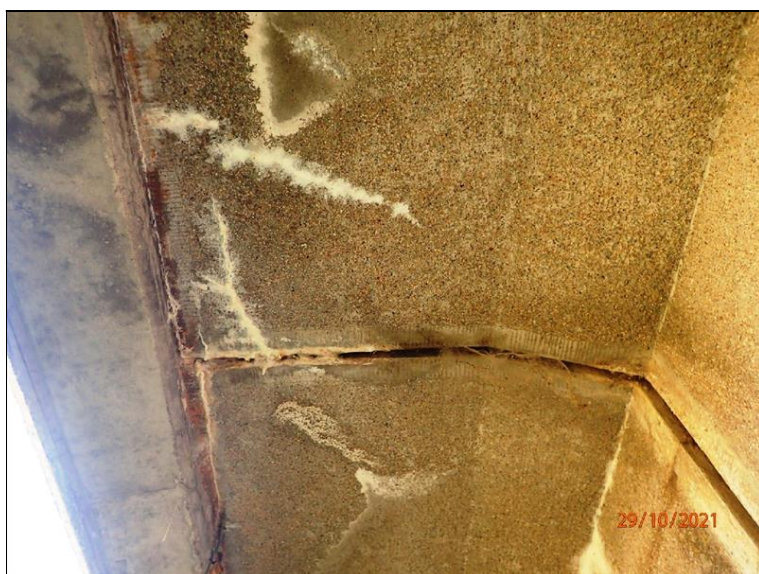
P bok O1, detail z výše uvedené foto, podhled podchodníkové konzoly dilatační spára mezi NK a křídlem.

3.3.1 Římsa

Nad O1 nebyla v r. 2017 při rekonstrukci za kluzně uloženým koncem NK provedena v římsách standardní dilatační spára. Souvislý nový železobetonový pás zde brání přirozenému dilatačnímu pohybu původní NK od změny teploty. Nelze vyloučit, že v budoucnu dojde v římsce ke vzniku samovolné příčné trhliny.

2.1.1 Mostovka

Nad O1 na podhledu P konzoly, na O2 na podhledu L konzoly prosakující šikmé trhliny s bílými výluhy.

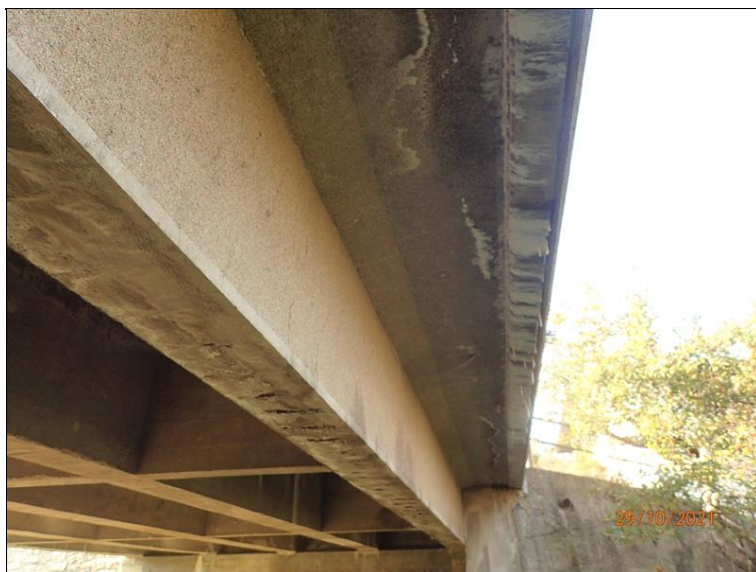
Krajní 1P trám od O1, pohled podchodníkové konzoly a římsy.

3.5 Izolační systém mostovky

Vzhledem k intenzivním výkapům vody ze styčné spáry P římsy s konzolou mostovky a průsakům v podélných pásech jejího podhledu pod chodníky, **hodnotím zde hydroizolaci jako nefunkční.**

Pokud zde byla při obnově říms původní vyměněna za novou, nebylo dosaženo zlepšení. Zjevně opomenuto bylo řešení odvodnění jejího povrchu trubicemi.

| [4] | 3.5 | Izolační systém mostovky | Vzhledem k aktuální zatížitelnosti NK i k investici vložené v r. 2017 do nových žb říms, zábradlí doporučuji připravit a realizovat dílčí rekonstrukci mostního svršku. Spočívala by v provedení nové (stěrkové případně stříkané) vanové hydroizolace mostovky + dvouvrstvé živичné vozovky (obojí v šířce mezi obrubami říms), v doplnění systému odvodnění povrchu hydroizolace, v doplnění svislé hydroizolace i na oba konce NK s přesahem na rub opěr, v doplnění EMZ. |

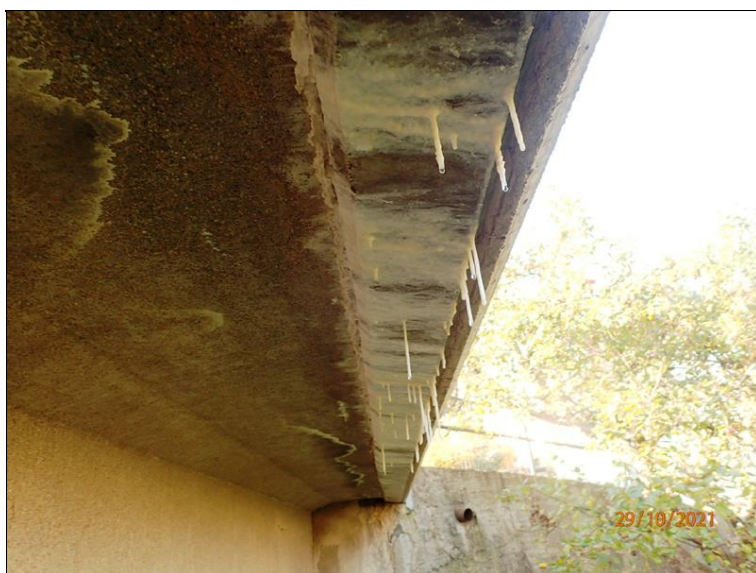
Podhled okapního nosu P římsy, směrem k O2.

2.1.1 Mostovka

Intenzivní aktivní průsak podélnou styčnou spárou P římsy s deskou mostovky, bílé krápníky pojiva. Voda stéká po podhledu chodníkové konzoly.

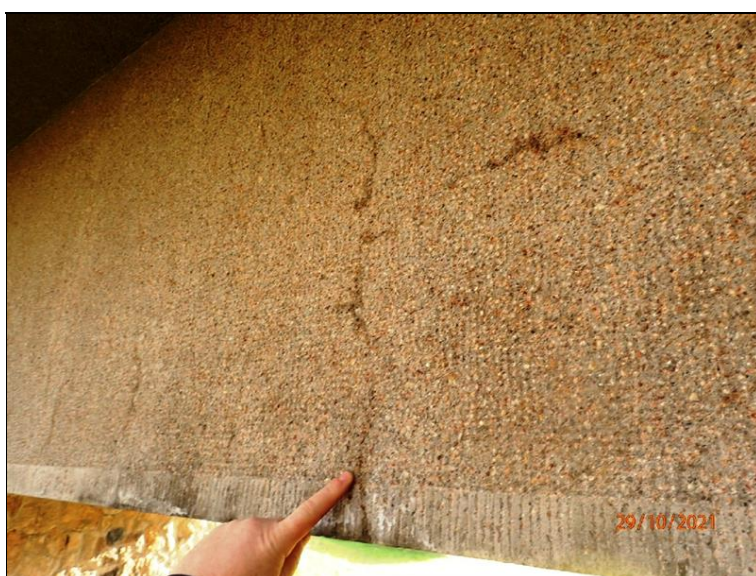
Trhlina na boku krajního 1P trámu.

2.1 Nosná konstrukce

V ozdobné omítce na boku trámu 1P nalezena v okamžiku prohlídky řada pravidelných svislých trhlin (zvýrazněné vlhkostí) s počátkem u jeho spodní hrany, naměřena max. šířka = cca 0,1 až 0,25 mm. **Jedná se o typické konstrukční trhliny odpovídající správné funkci ohýbem namáhaného železobetonového prvku = tzn. nejsou závadou.**

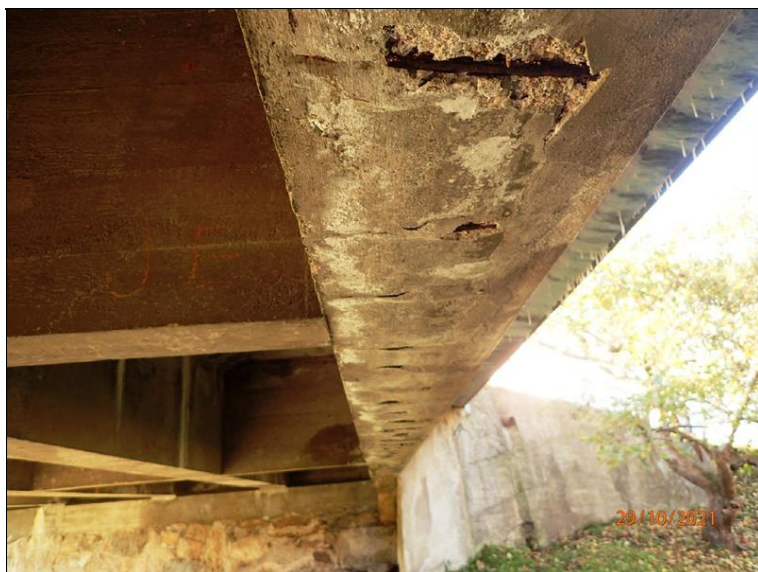
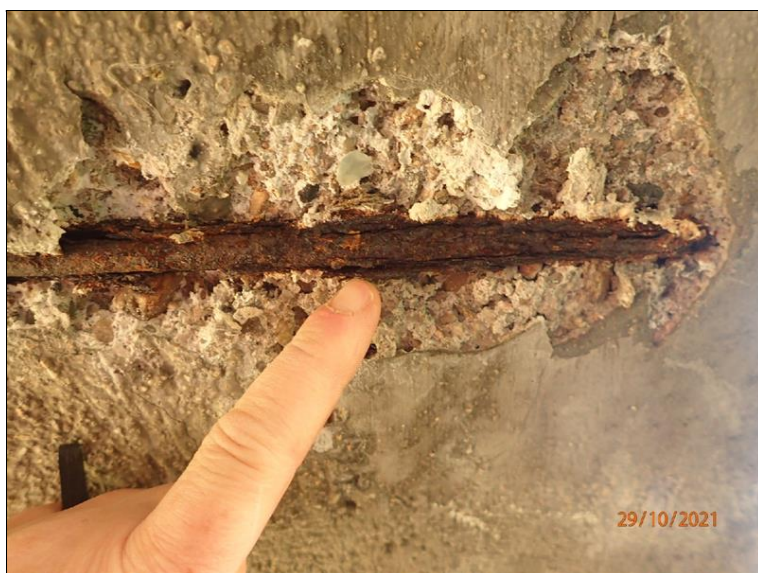
Podhled krajního 1P trámu, směrem k O2.

2.1 Nosná konstrukce

Na podhledu obou krajních trámů následkem dlouhodobého zatékání nesouvislý výskyt odštěpů (zjevně nedostatečné) krycí vrstvy z intenzivně korodujících třmenů. Rozsah poruchy odhaduji u trámu 1L cca 60%, u trámu 1P cca 75% celkové plochy jejich podhledu.

Detail z výše uvedené foto, koroze třmenů na podhledu 1P trámu - častá porucha.

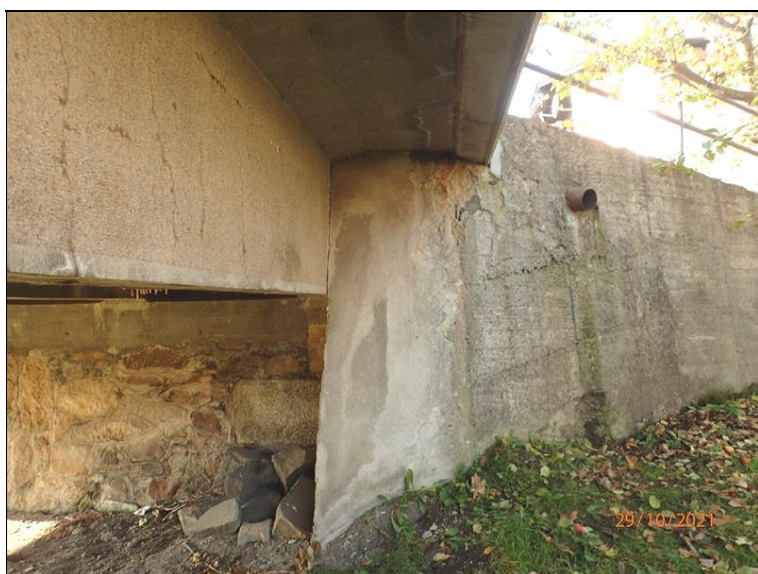
P strana opěry O1, P křídlo - předsazená omítnutá přibetonávka.

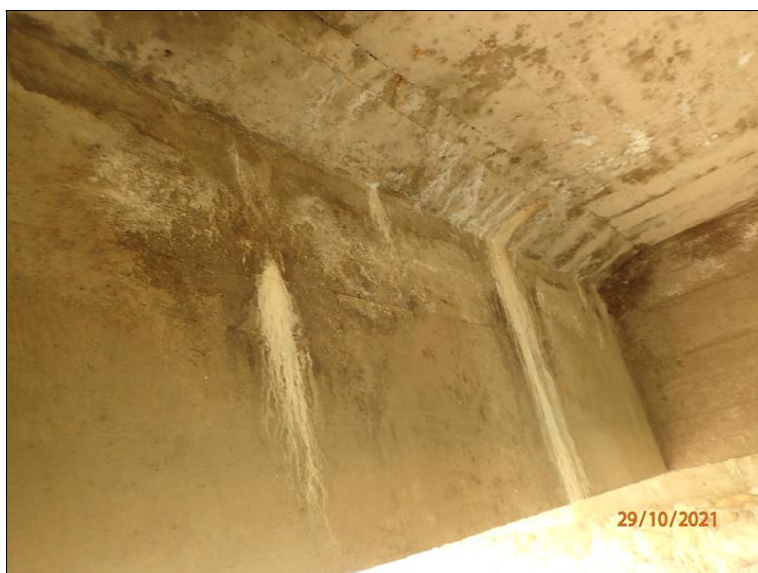
Podhled NK, průsaky s výluhy vycházejí ze styčného koutu mostovky s trámem 2P, úsek před O2.

2.1.1 Mostovka

V úseku mezi O2 a mezilehlým příčníkem vychází z náběhu ve styčném koutě mostovky s P bokem **vnitřního trámu 2P** aktivní průsaky s výluhem pojiva, 1x vychází i ze stěny trámu - lokální výskyt.

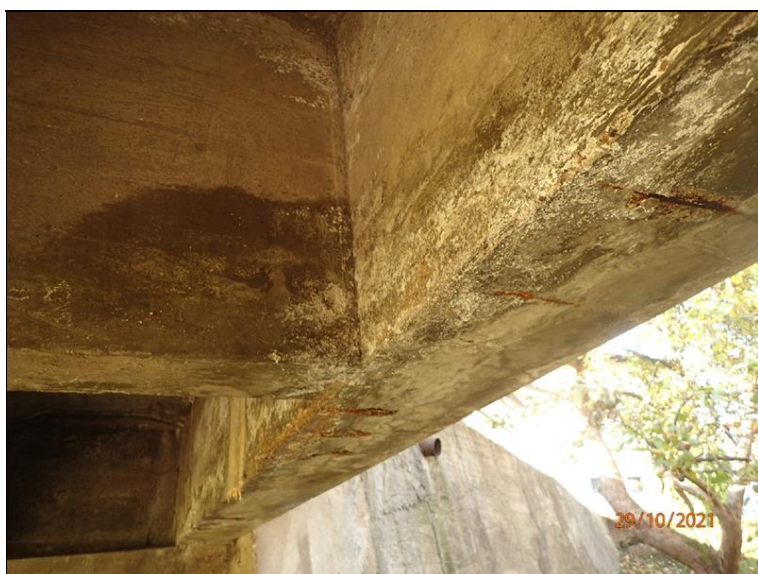
Podhled NK, vnitřní bok + spodní hrana krajního trámu 1P, úsek u vnitřního příčníku.

3.5 Izolační systém mostovky

Vzhledem k intenzivním výkapům vody ze styčné spáry P římsy s konzolou mostovky a průsakům v podélných pásech jejího podhledu pod chodníky, **hodnotím zde hydroizolaci jako nefunkční.**

Pokud zde byla při obnově říms původní vyměněna za novou, nebylo dosaženo zlepšení. Zjevně opomenuto bylo řešení odvodnění jejího povrchu trubicemi.

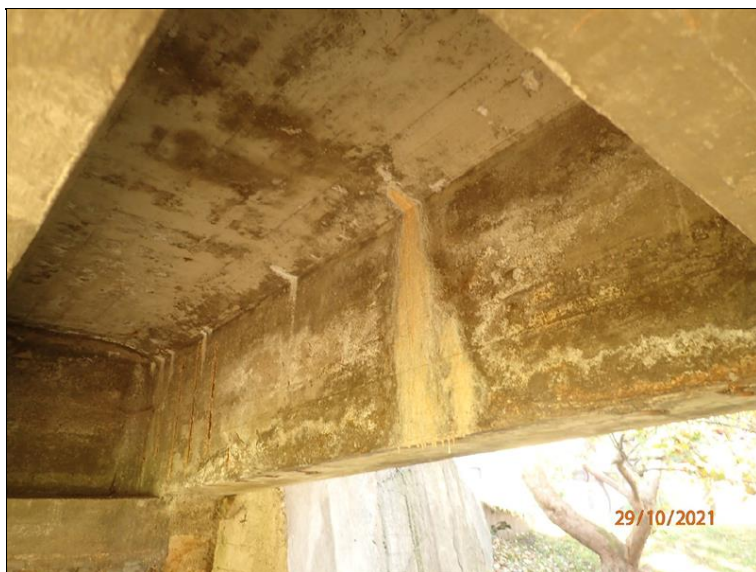
Podhled NK, aktivní průsak s výluhem vychází ze styčného koutu mostovky s trámem 1P, úsek před O2.

2.1.1 Mostovka

V celé délce náběhu ve styčném koutě mostovky s vnitřním bokem **krajního trámu 1P i 1L** aktivní průsaky doprovázené výluhy pojiva (pracovní spára) - souvislý výskyt. Nejhorší stav poruchy v okamžiku prohlídky v úseku mezi O2 a mezilehlým příčným bokem, bok trámu je zde celý mokrý.

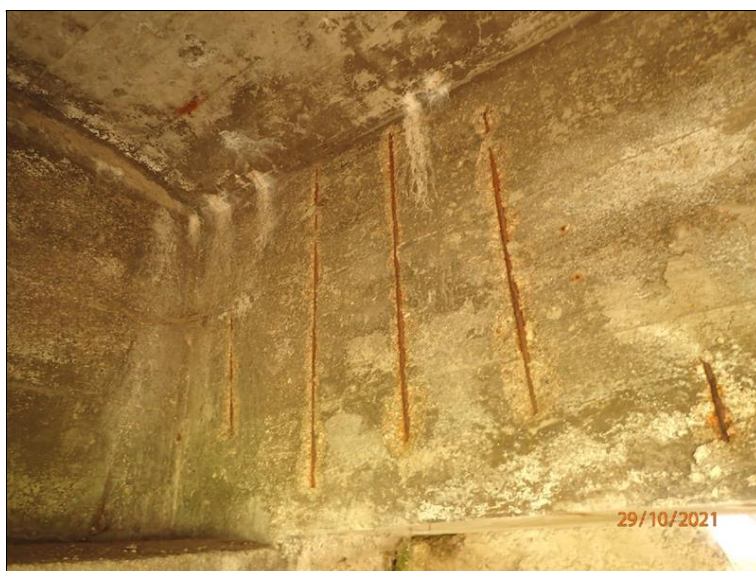
Podhled NK, poruchy krycí vrstvy + koroze třímenů na vnitřním boku trámu 1P, nad prahem O2.

2.1 Nosná konstrukce

V úseku nad oběma opěrami na vnitřním boku trámu 1P následkem opakujících se průsaků odštěpy krycí vrstvy ze svislé části korodujících třímenů.

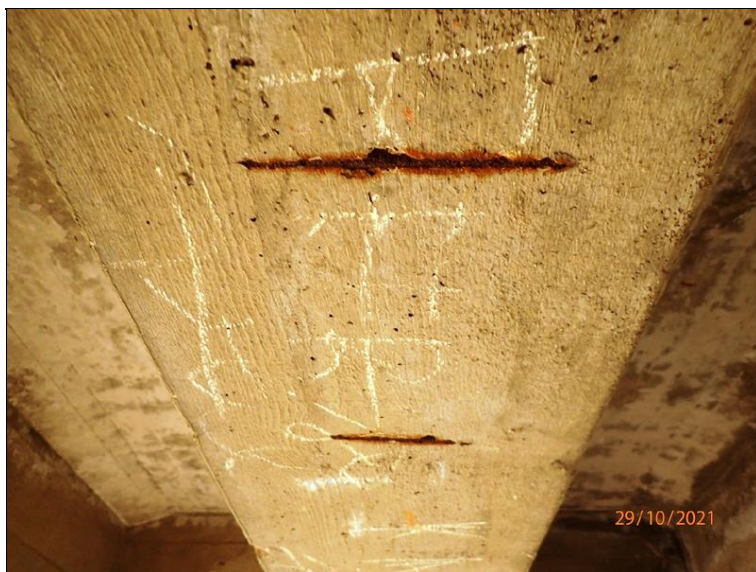
Detail koroze třmenů na pohledu vnitřního trámu - častá porucha.

2.1 Nosná konstrukce

Nesouvislé se vyskytující korozní skvrny a drobné odštěpy (zjevně nedostatečné) krycí vrstvy ze třmenů na pohledu vše 3 vnitřních trámů. Rozsah poruchy odhaduji na cca 15 až 20% plochy jejich pohledu.

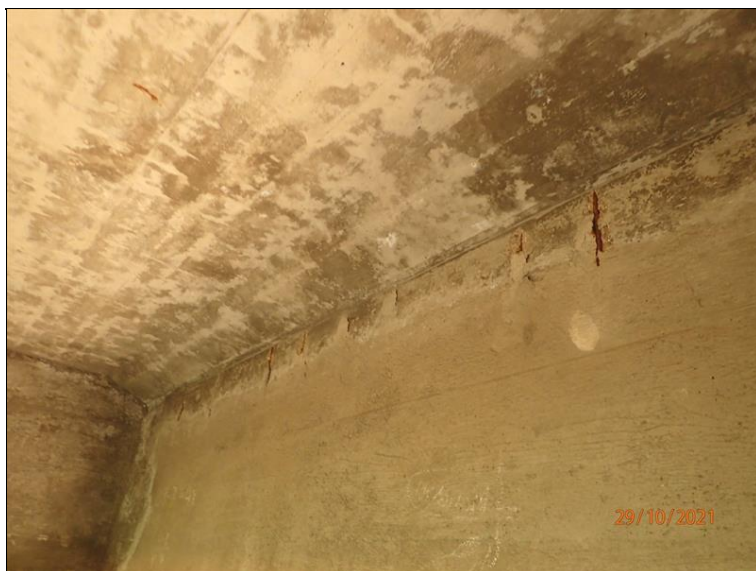
Poruchy výztuže ve styčném koutě mostovky s vnitřním trámem - častá porucha.

2.1 Nosná konstrukce

Nesouvislé korozní skvrny a drobné odštěpy betonu ze svislé části třmenů v podélném pásu na boku všech 3 vnitřních trámů u styčného koutu s deskou mostovky.

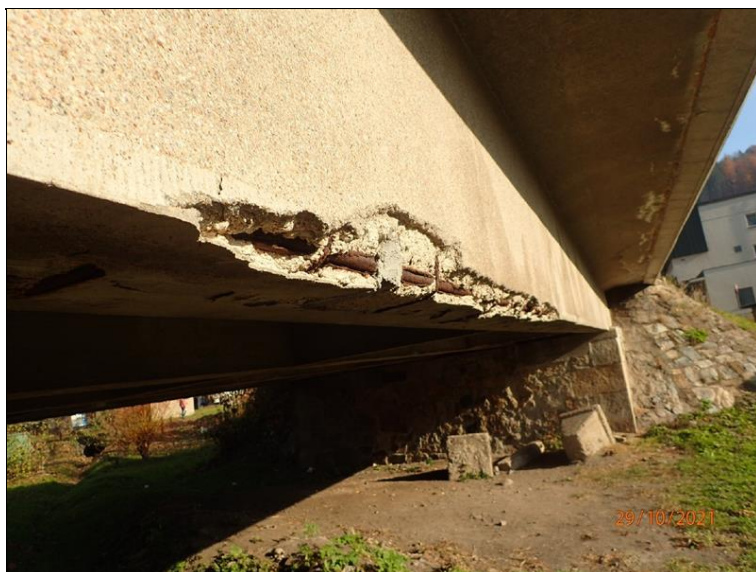
Porucha na spodní hraně krajního trámu 1L, délka cca 2,5 m, úsek před O2.

2.1 Nosná konstrukce

Před lícem O2 cca 2,5 m dlouhý souvislý odštěp krycí vrstvy u spodní hrany trámu způsobený intenzivní korozi rohové vložky podélné výztuže + třmenů. Porucha pokračuje na boku trámu až cca do 1/3 rozpětí v podobě široké trhliny souběžné se spodní hranou.

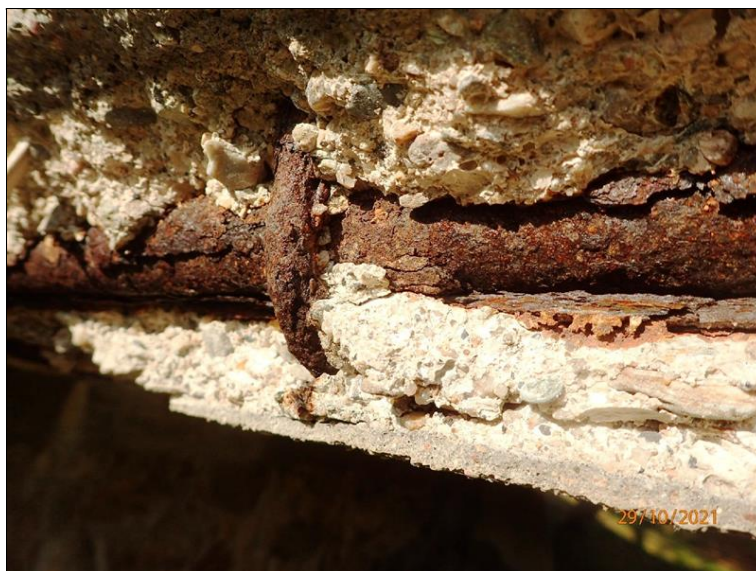
Detail z výše uvedené foto, odštěp krycí vrstvy, vrstevnatá koroze výztuže - závažná lokální porucha.

2.1 Nosná konstrukce

V odštěpu betonu odhalená rohová vložka podélné (ohybové) výztuže vykazuje již významné korozní oslabení

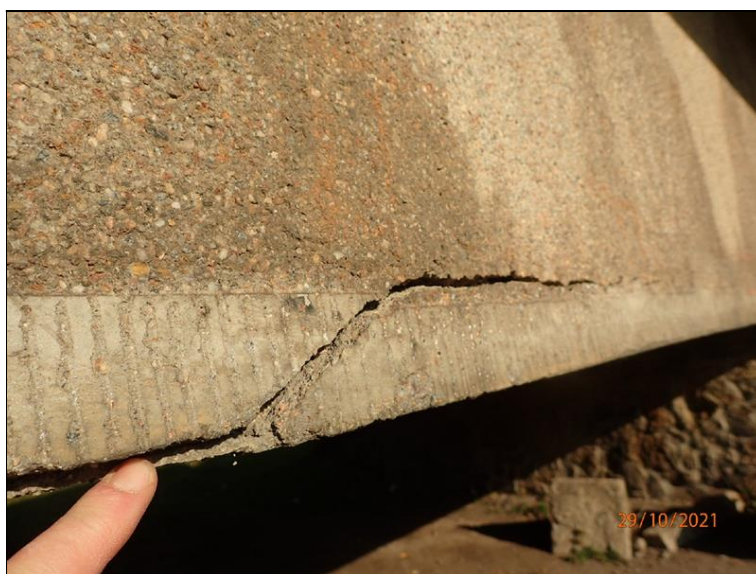
Bok trámu 1L, trhlina v poloze korodující rohové vložky podélné výztuže, cca v 1/3 rozpětí.

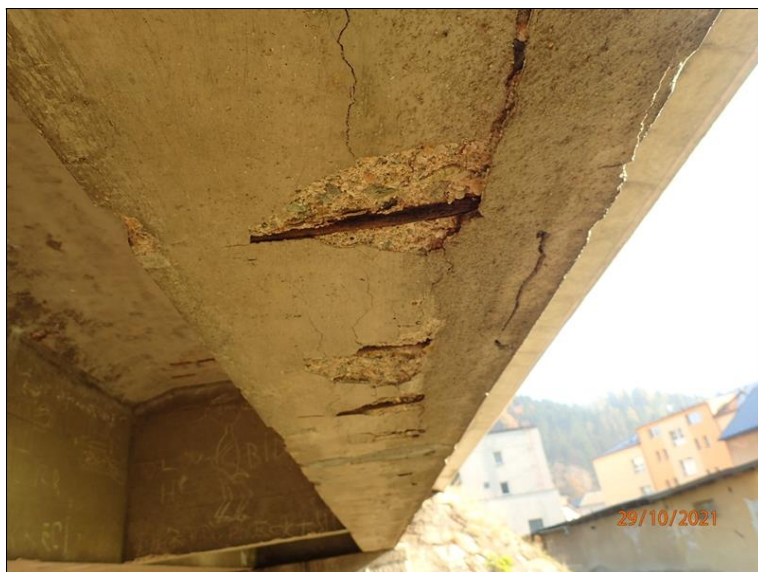
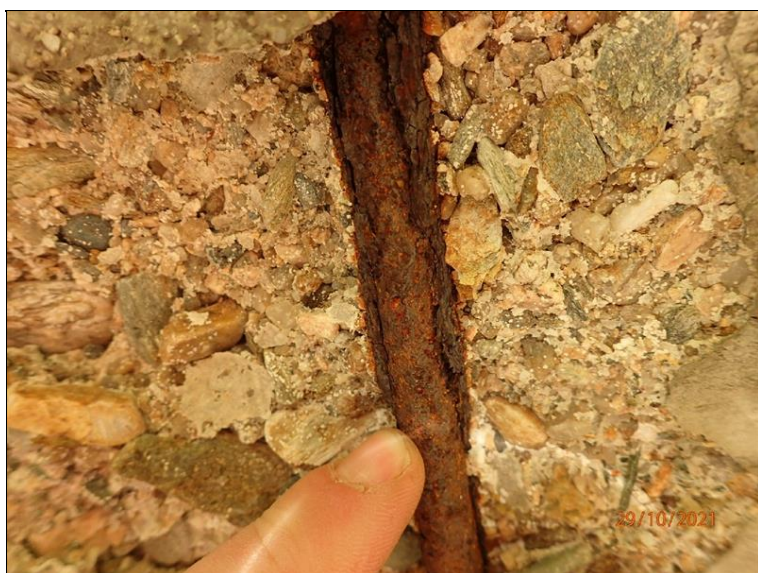
Podhled krajního 1L trámu, směrem k O1.

2.1 Nosná konstrukce

Na podhledu obou krajních trámů následkem dlouhodobého zatékání nesouvislý výskyt odštěpů (zjevně nedostatečné) krycí vrstvy z intenzivně korodujících třmenů. Rozsah poruchy odhaduji u trámu 1L cca 60%, u trámu 1P cca 75% celkové plochy jejich podhledu.

Detail z výše uvedené foto, porucha krycí vrstvy, vrstevnatá koroze třmenu na podhledu trámu 1L - častá porucha.

Dutinatá struktura betonu a bílá barva jeho pojiva v odštěpech krycí vrstvy na podhledu trámů. Zrna kameniva jsou nedostatečně obalená, nejspíše následek nedostatečného hutnění v době výstavby.

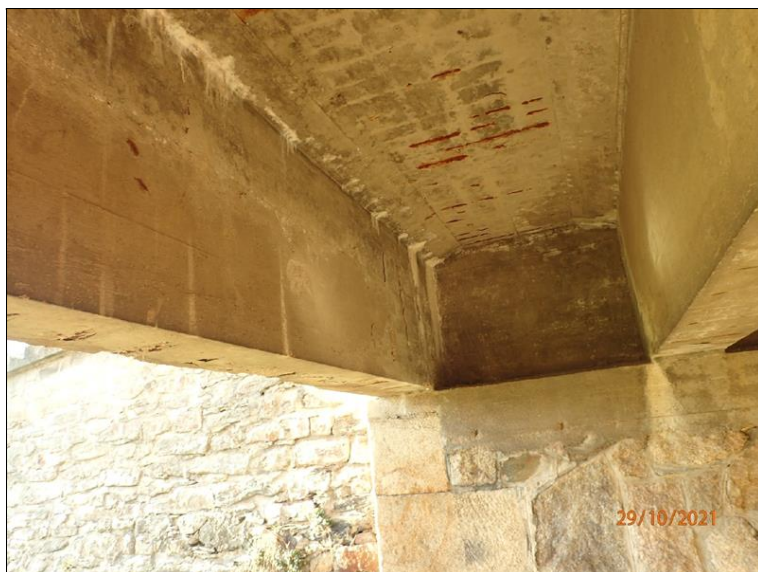
Pohled NK mezi trámy 1L-2L, úsek před O2.

2.2 Ložiska, klouby

Do styčné spáry NK s úložným prahem obou opěr dlouhodobě prosakuje voda. Prvky uložení funkční bez významnějších poruch.

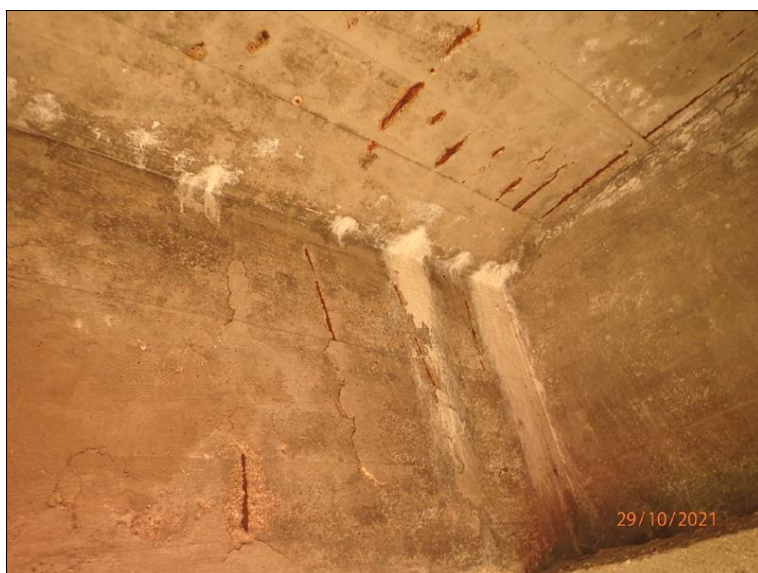
Podhled NK, průsaky s výluhy a poruchy výztuže na vnitřním boku trámu 1L + mostovce, úsek před O2.

2.1.1 Mostovka

Na podhledu desky mostovky v obou pásech mezi krajními nosníky nesouvislý výskyt odštěpů (zjevně nedostatečné) krycí vrstvy od korodující příčné výztuže. Největší rozsah poruchy v L nad O2.

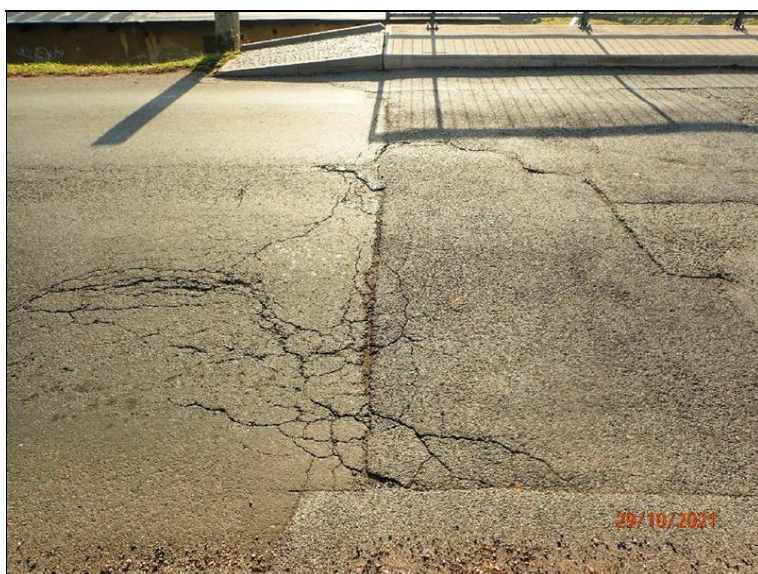
Aktuální stav krytu vozovky v oblasti před O1.

3.1 Vozovka

Příčné + síťovité trhliny v živičném krytu, v širokém pásu za oběma konci NK.

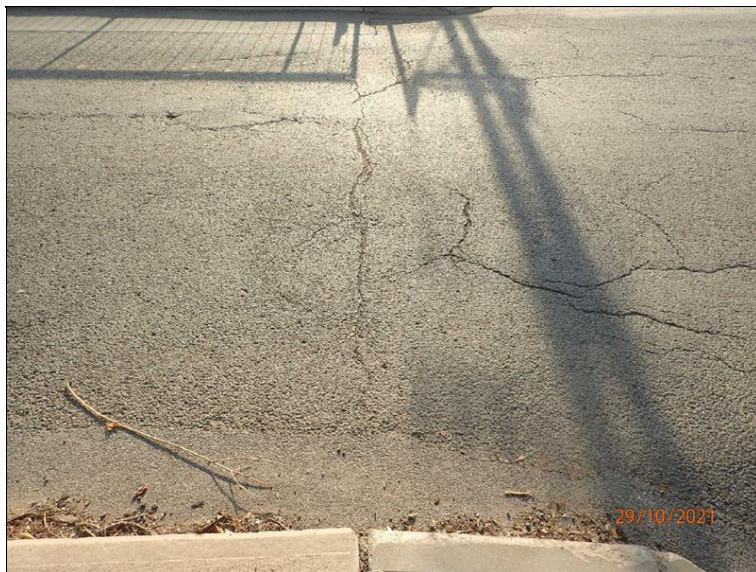
Aktuální stav krytu vozovky v oblasti za O2.

3.1 Vozovka

Příčné + síťovité trhliny v živičném krytu, v širokém pásu za oběma konci NK.

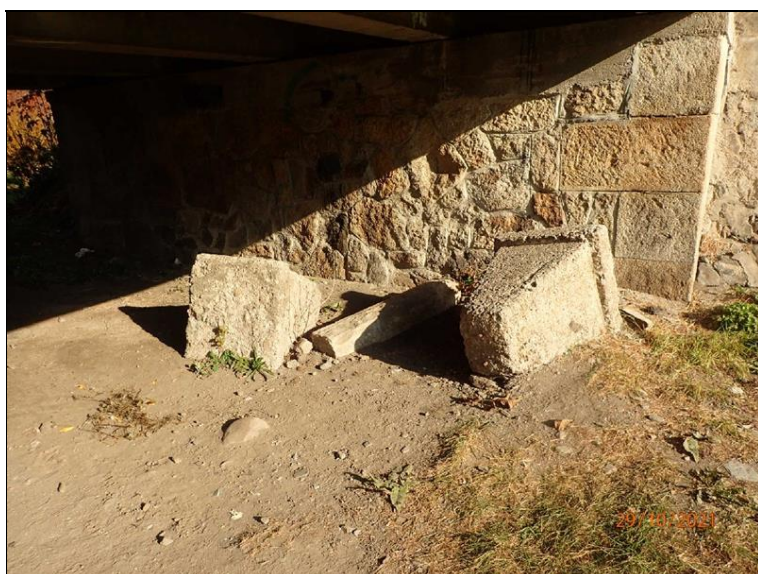
Mostní otvor, betonové prvky uložené před lícem O1 = odpad.

4.6 Území pod mostem a přístupové cesty

V mostním otvoru leží před lícem O1 dvě velké betonové patky, pochází nejspíše od zrušených dopravních značek. Jedná se o odpad.

| [2] | 4.6 | Území pod mostem a přístupové cesty | Odstranit 2 betonové patky ležící pod mostem. |
