ZÁPIS Z PROHLÍDKY STŘECHY NAD KUCHYŇÍ A RESTAURACÍ KD V KYJOVĚ

**ZPRACOVAL PORADENSTVÍ PRO-DOMA:
Ing. Stanislav Nohavica**

Dopracováno dne: 11.2.2022

Prohlídka střechy proběhla dne: 19.1.2022

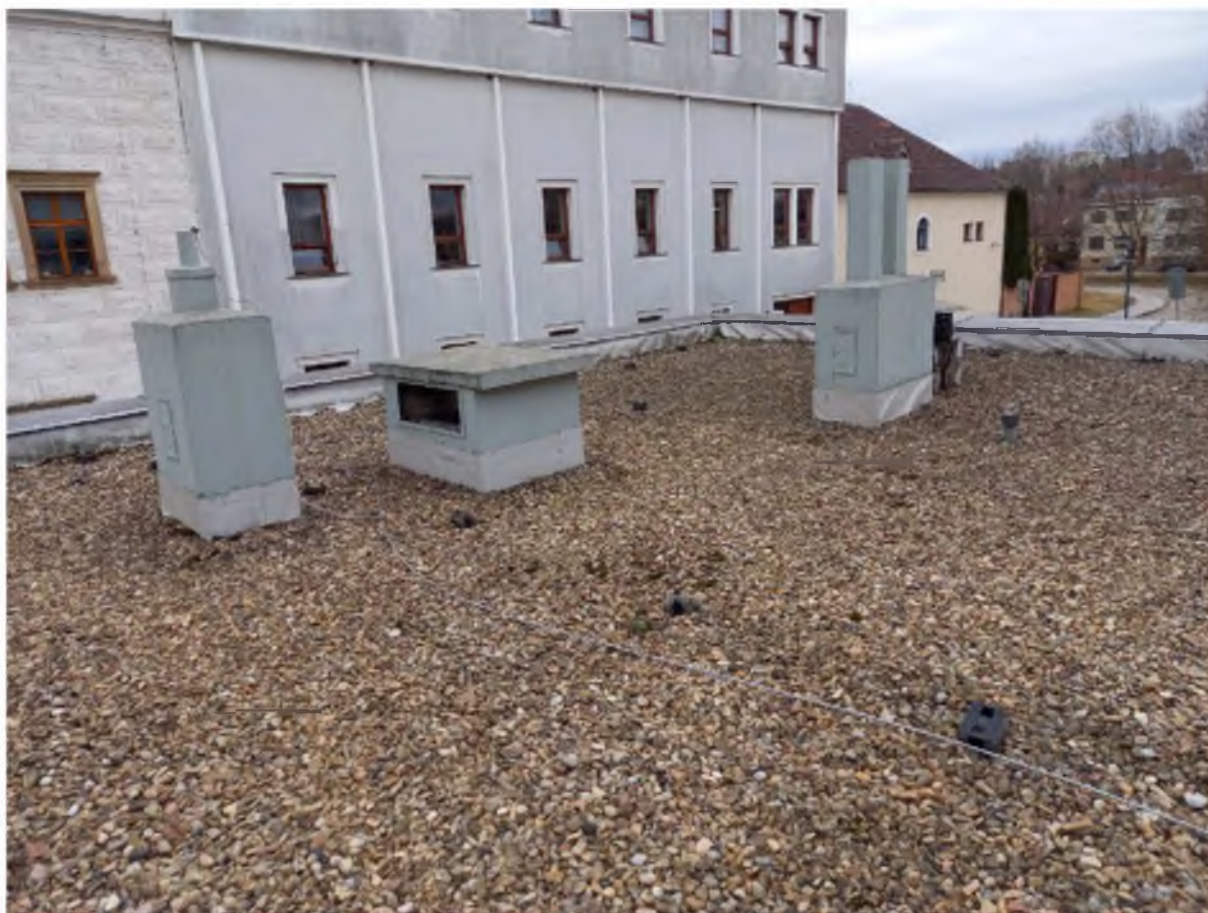
Fotografie 1 – Pohled na řešenou střechu.

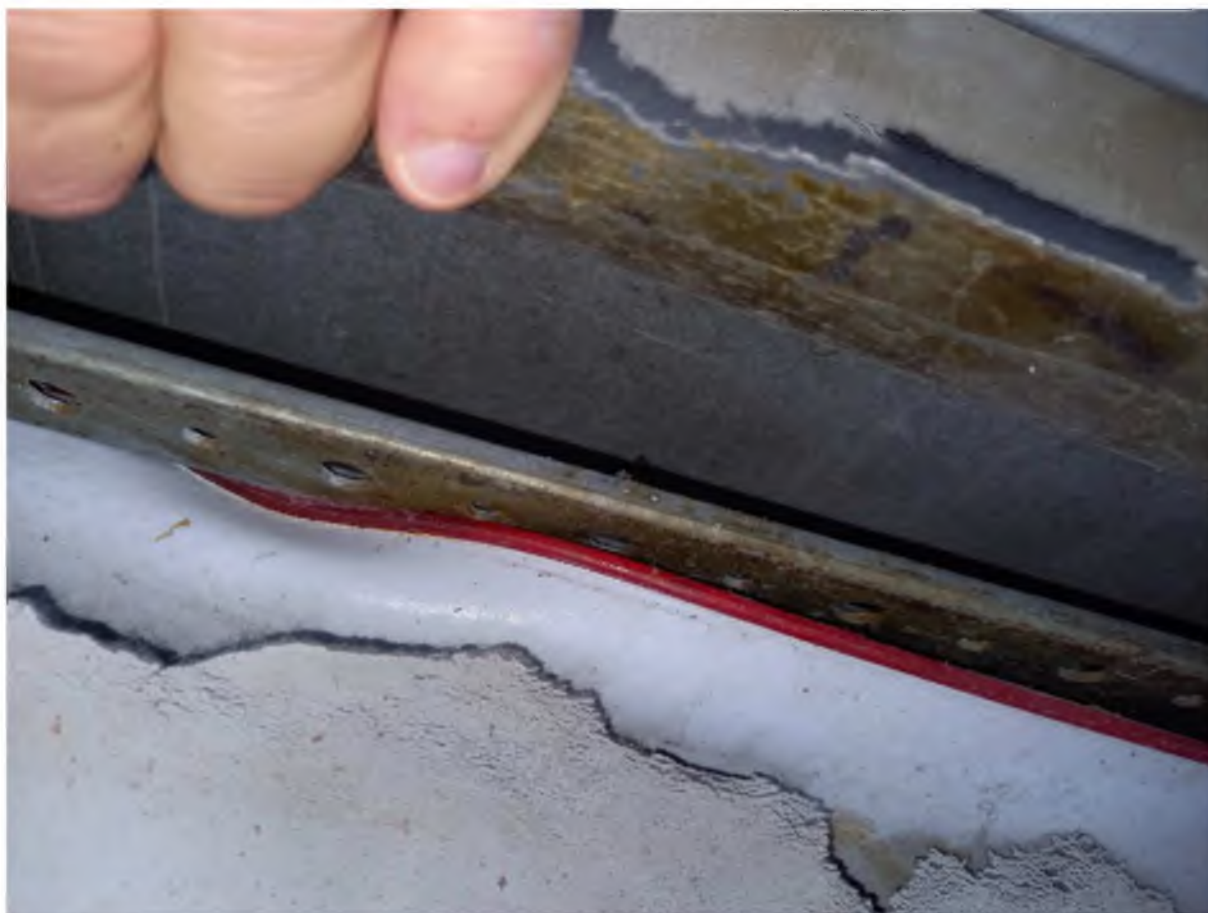
Po celém obvodě střechy je patrný efekt smrštění hydroizolační fólie (ke smrštění dochází v celé ploše střechy) a tím k jejímu odtažení od svislých konstrukcí. Pravděpodobnou příčinou tohoto defektu je použití nevhodné fólie a nedostatečné stabilizace střechy. Na viditelných částech fólie dochází vlivem napětí v materiálu k trhání hydroizolace.

Fotografie 2 – Defekt hydroizolace v návaznosti na vyšší stěnu objektu.

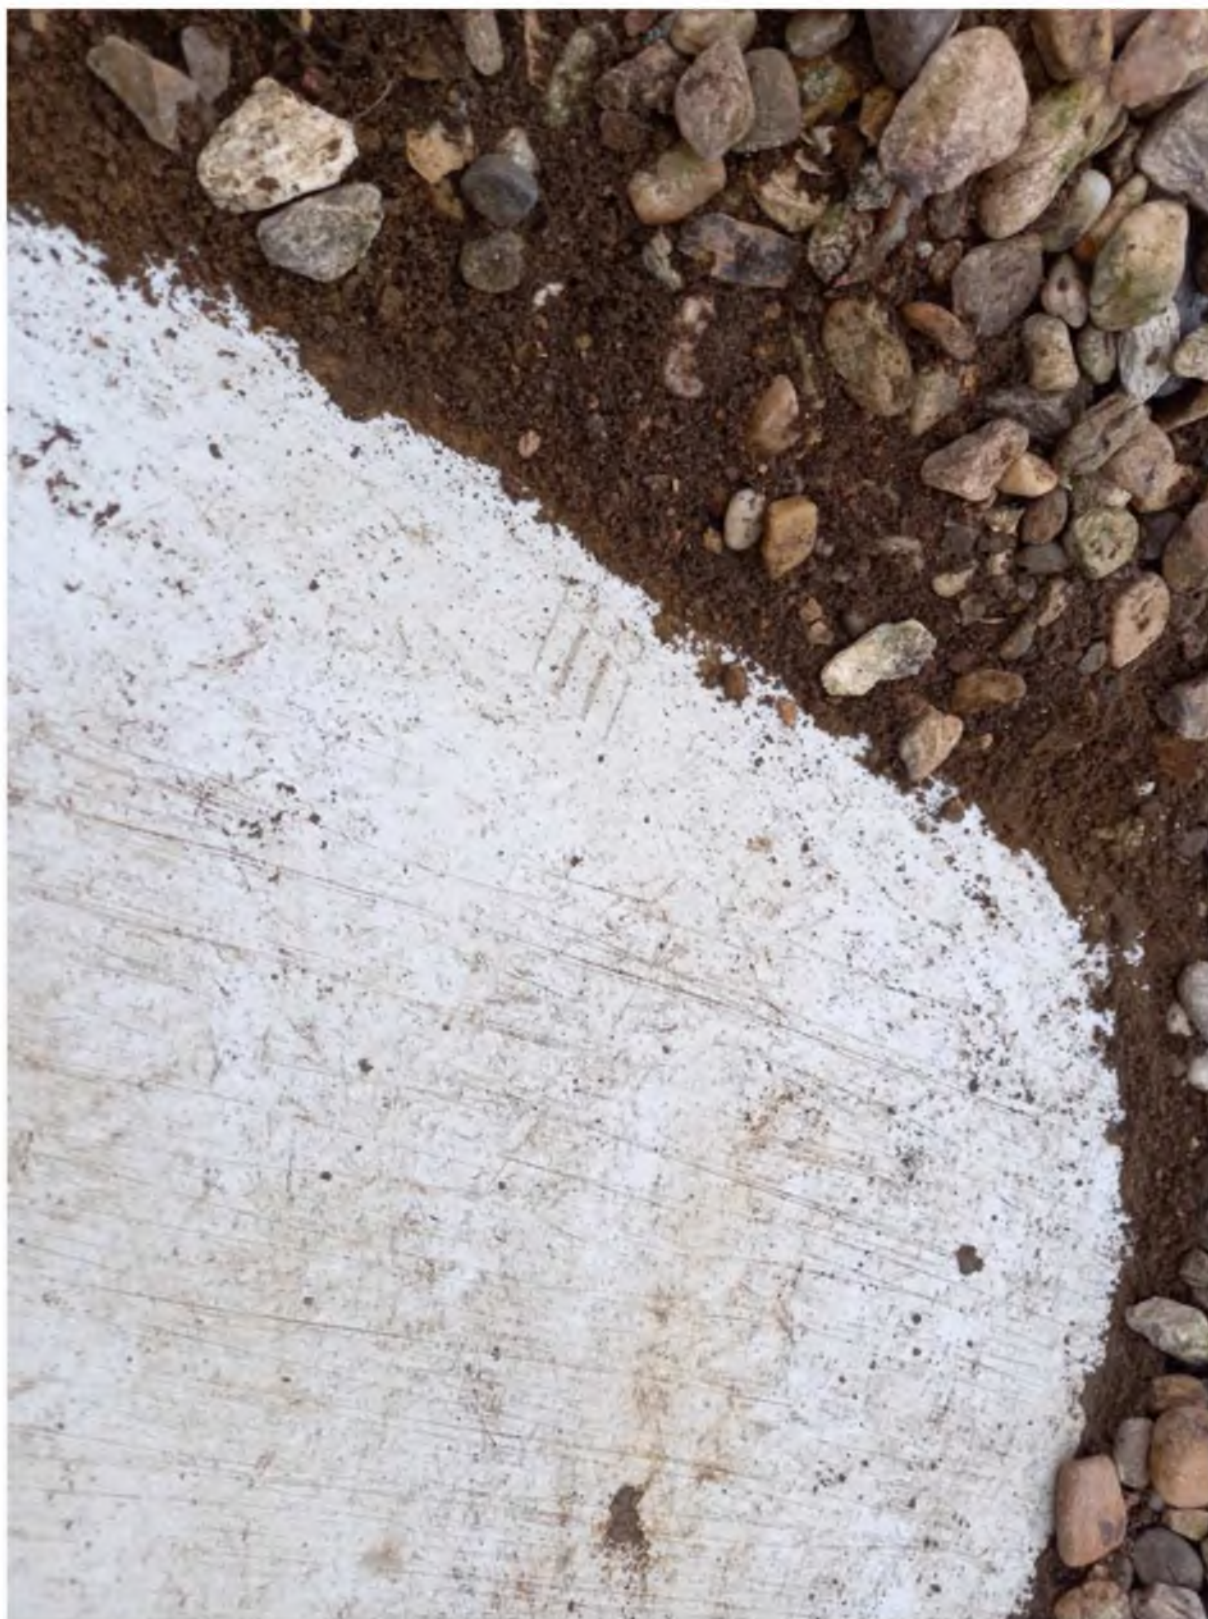
Při přípravě a čištění místa pro sondu bylo zjištěno, že pod přitěžovací vrstvou zcela chybí separační vrstva geotextílie. Dále, že kačírek leží cca do výšky 20 mm ve vrstvě zeminy. To je způsobeno z menší části tvorbou humusu z náletu, ale větší část nečistot byla podle mého vnesena do střechy díky použití nedokonale praného kameniva.

Fotografie 3 – Očištěné místo sondy, značná vrstva zeminy ve stabilizačním materiálu.

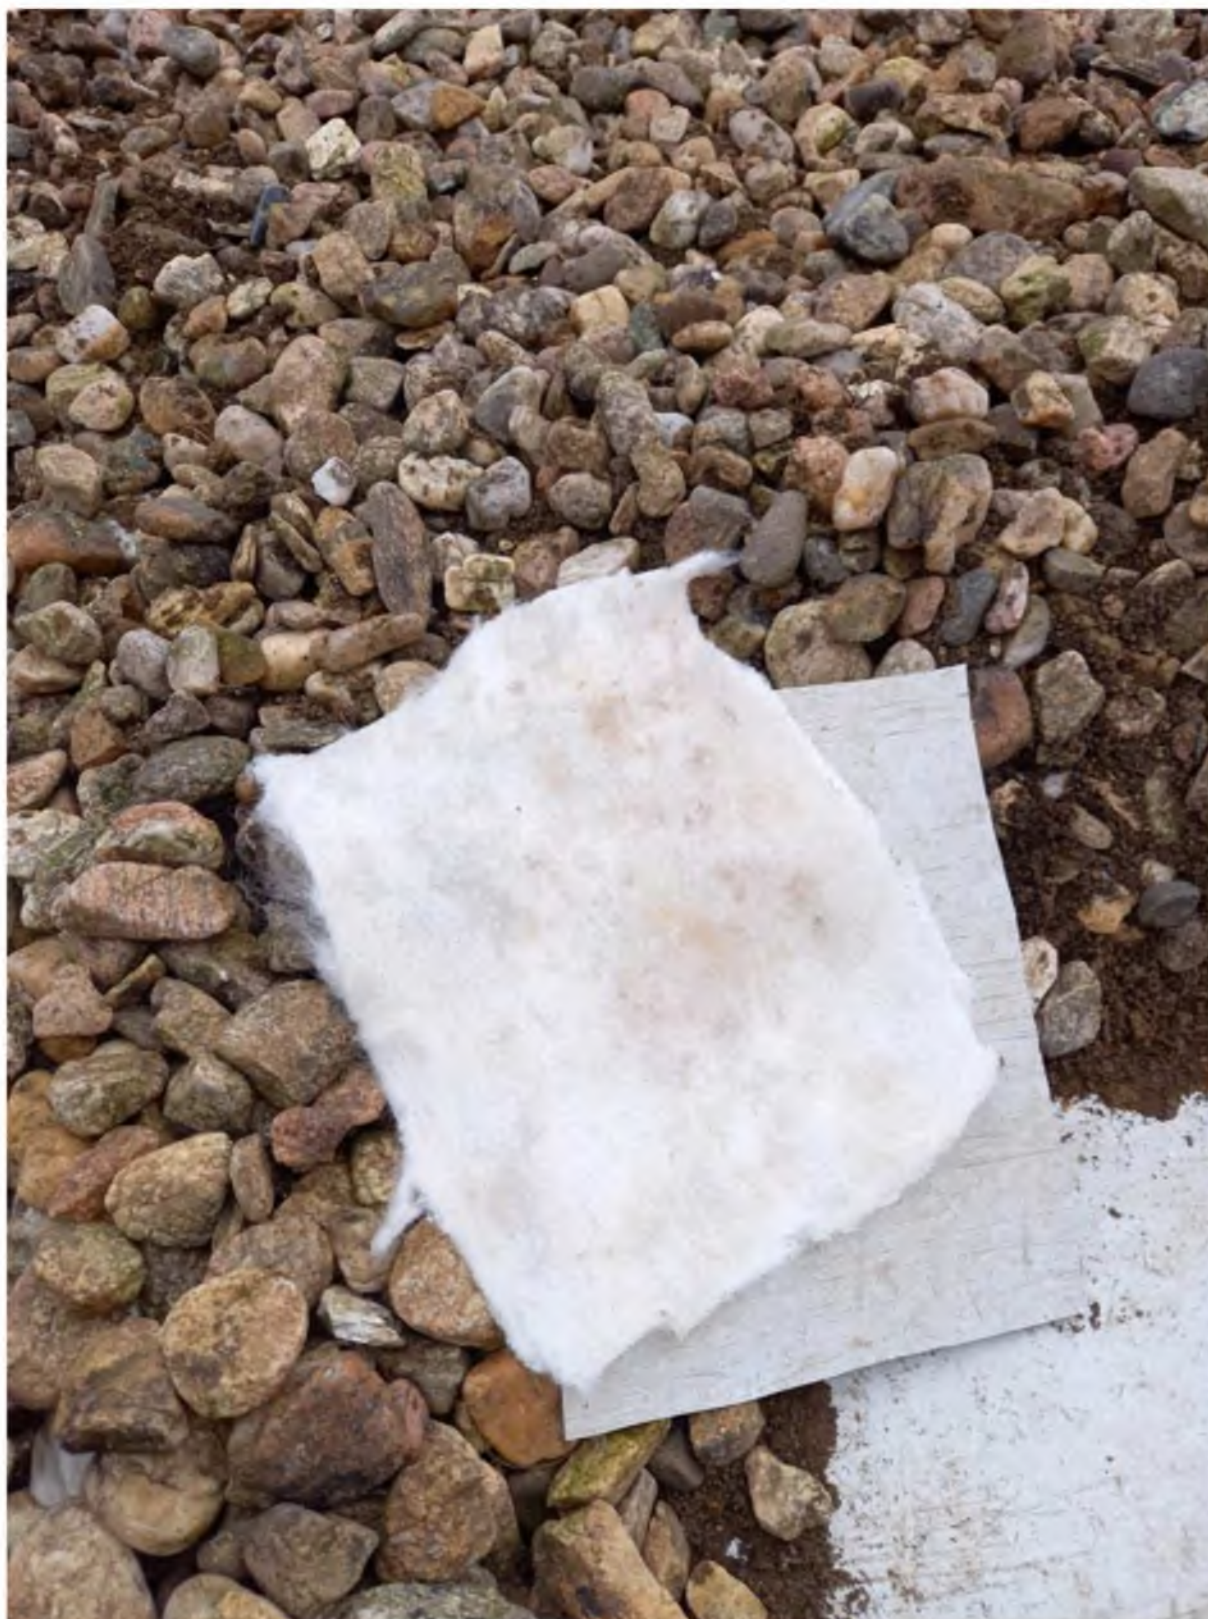
Použitá hydroizolace je pravděpodobně bezvločková (detailová) a pro střechu vůbec neměla být použita. Hydroizolace je tak zkrhlá, že snadno praská.

Pod vrstvou hydroizolační fólie je extrémně zvlhnutá separační geotextílie gramáže cca 500 g/m².

Fotografie 4 – Vyříznutá hydroizolace a separace – mokré.

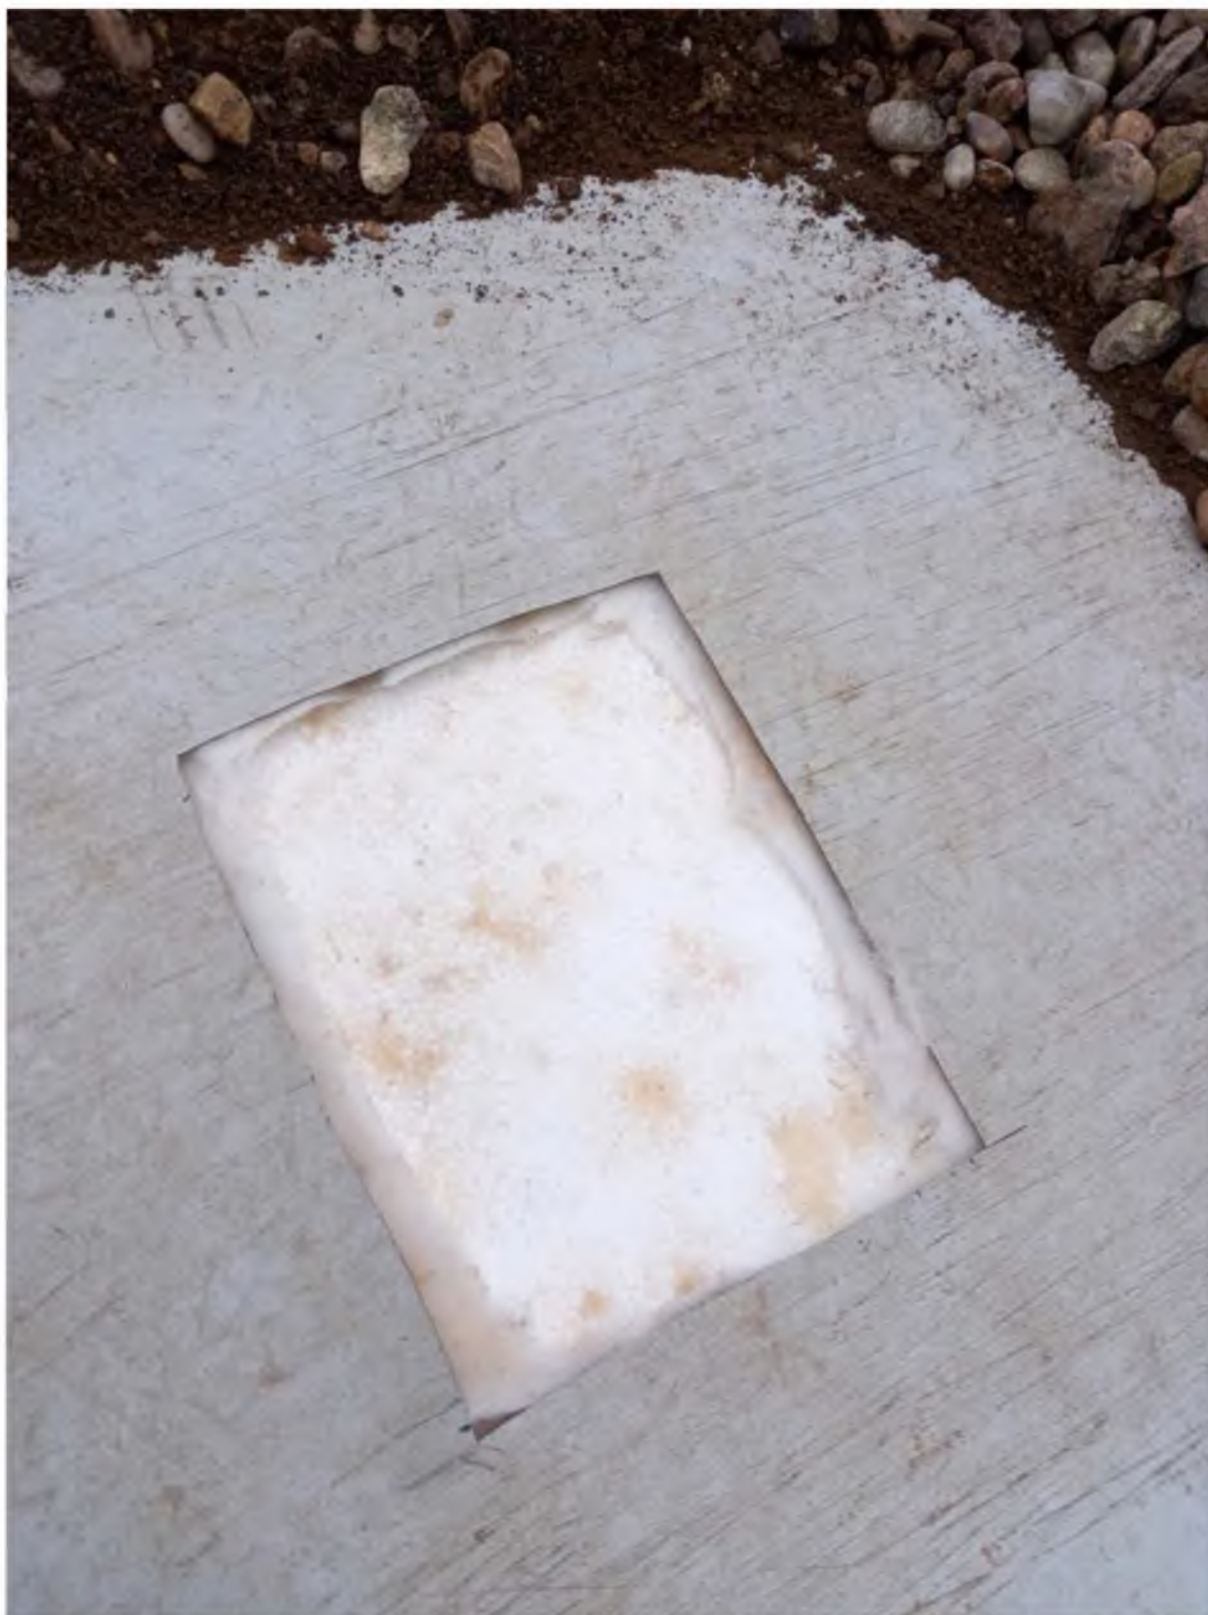
Polystyren tl. 50 mm je natolik nasycen vodou, že po sešlápnutí voda z polystyrenu intenzivně vytéká. Deska ze sondy o velikosti 15x20 cm vážila odhadem 1-1,5 kg, kdy v naprosto suchém stavu by měla deska mít cca 30 g. Do střechy intenzivně a dlouho zatéká. Bohužel, sonda nemohla být provedena i přes souvrství původních pásů, protože v místě sondy bylo přítomno pod zateplením značné množství vody a další se do místa sondy stékala z okolí. Při perforaci původní hydroizolace pod novějším zateplením by veškerá vlhkost natekla do místa sondy a došlo by k zavlhnutí stropu restaurace a kuchyně. Další skladbu budu tedy předpokládat.

Fotografie 5 – Absolutně vlhký polystyren v místě sondy.

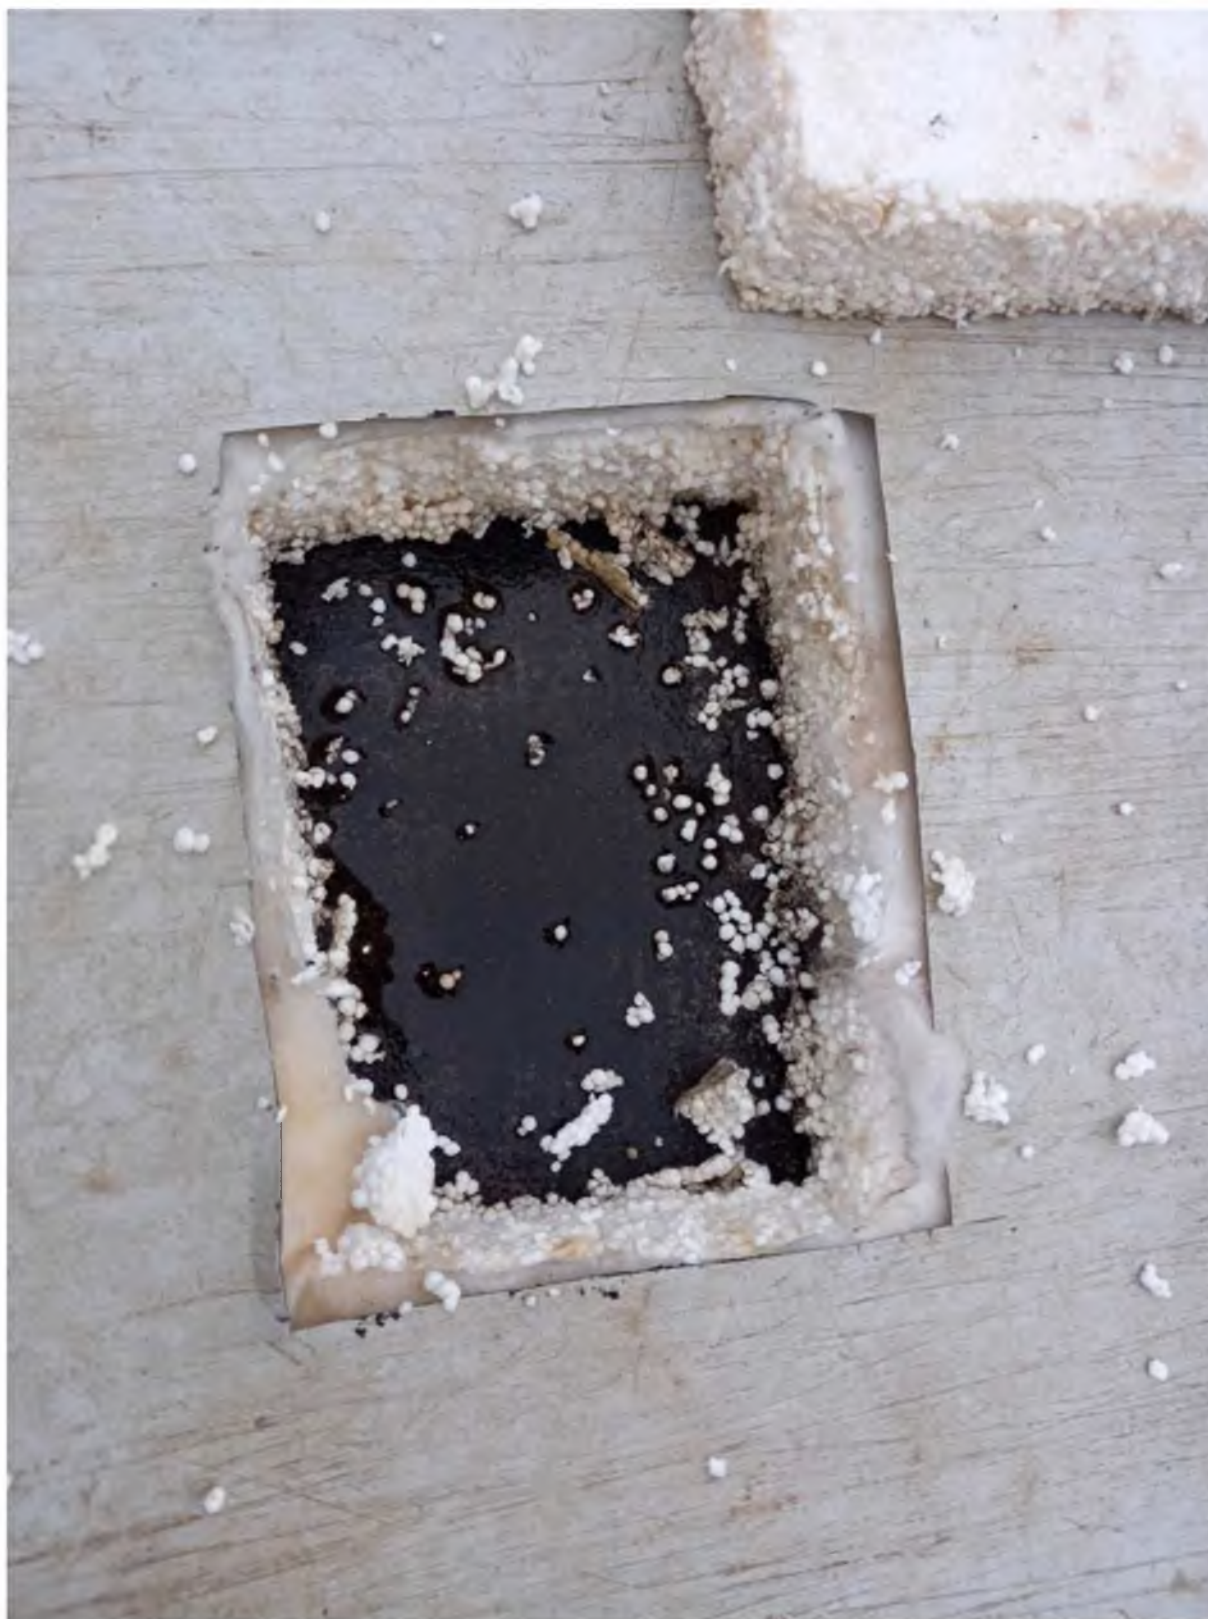
Fotografie 6 – Hladina vody na původní hydroizolaci.

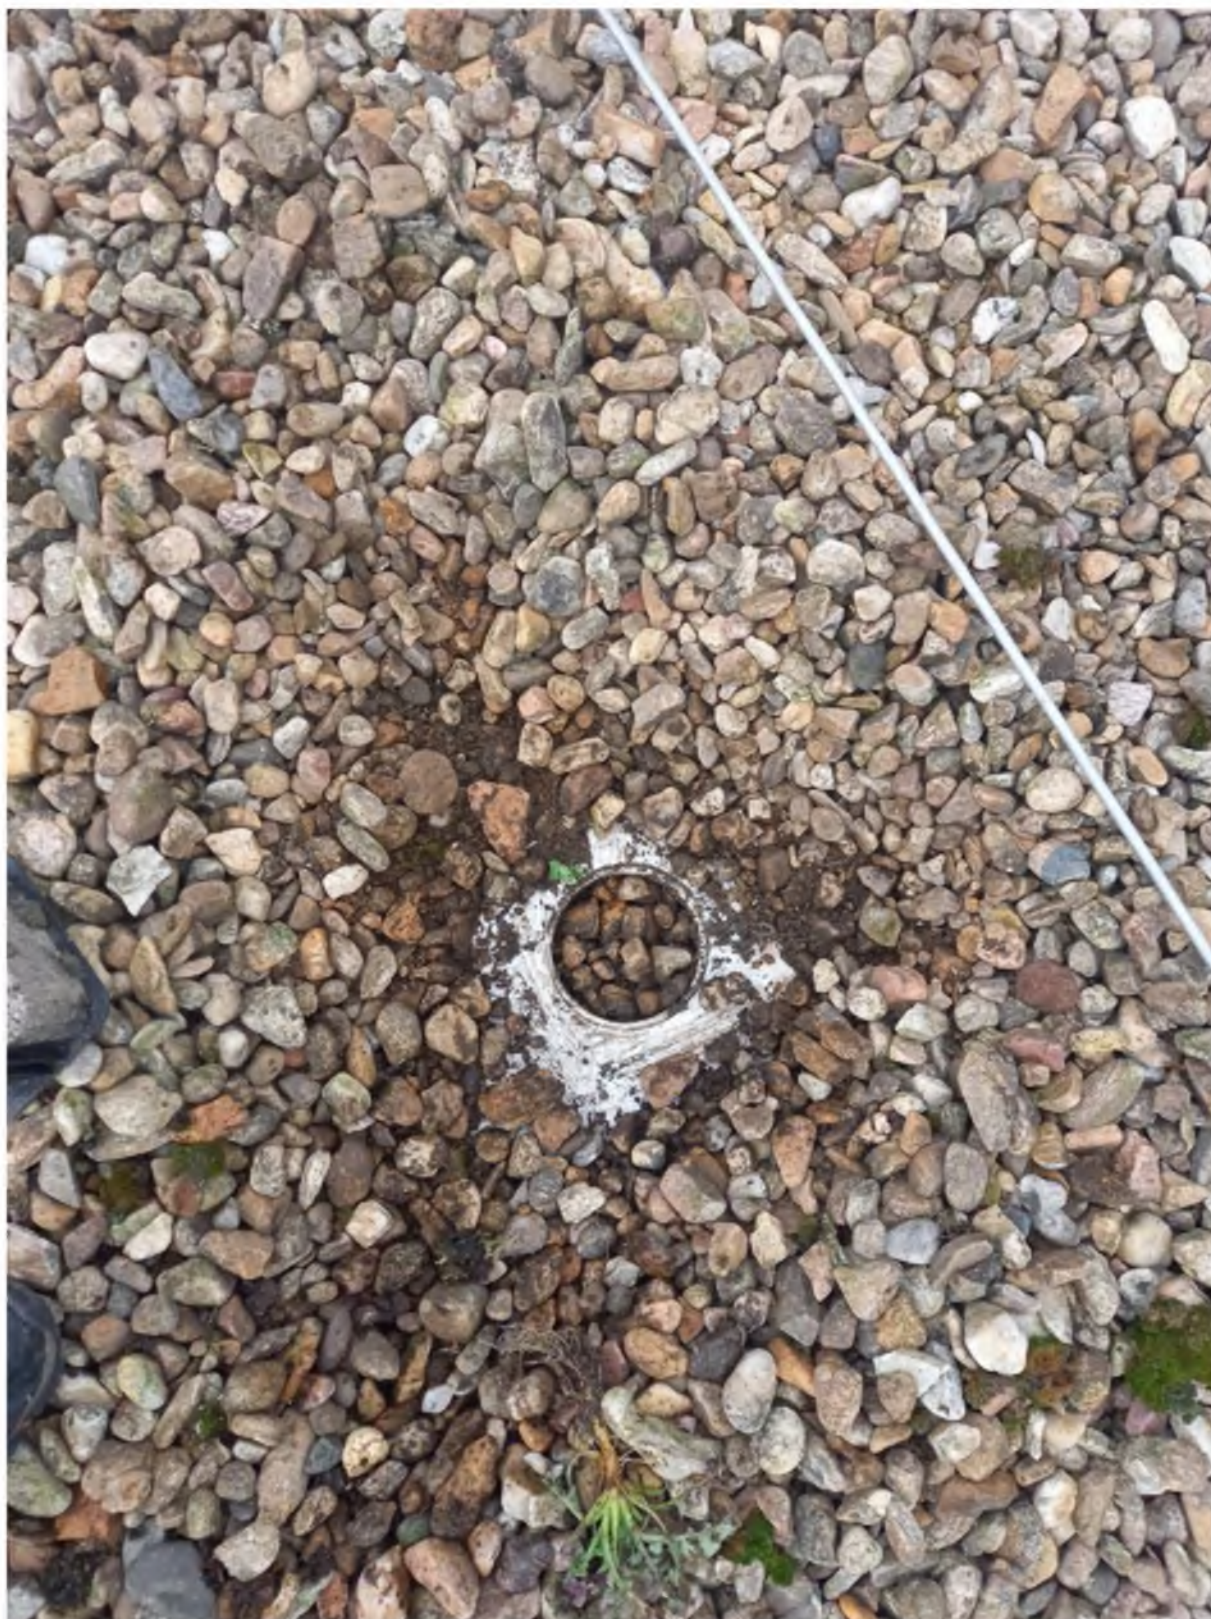
Přestože viditelný byl pouze jeden, střecha je odvodněna do dvou vnitřních vtoků. Jeden ze vtoků je pravděpodobně i svod je plný přitěžovacího materiálu. Střechou prostupují konstrukce sanitárního odvětrání a větrání z kuchyně.

Fotografie 7 – Zanesený druhý vtok.

Odvodnění bude řešeno novými vtoky, podle výšky dlažby v daném místě bude použito vhodného krycího prvku (lapače splavenin). Bude použit dvouvrstvý systém odvodnění nástavec + vtok. Vtoky budou opatřeny zápachovou uzávěrkou.

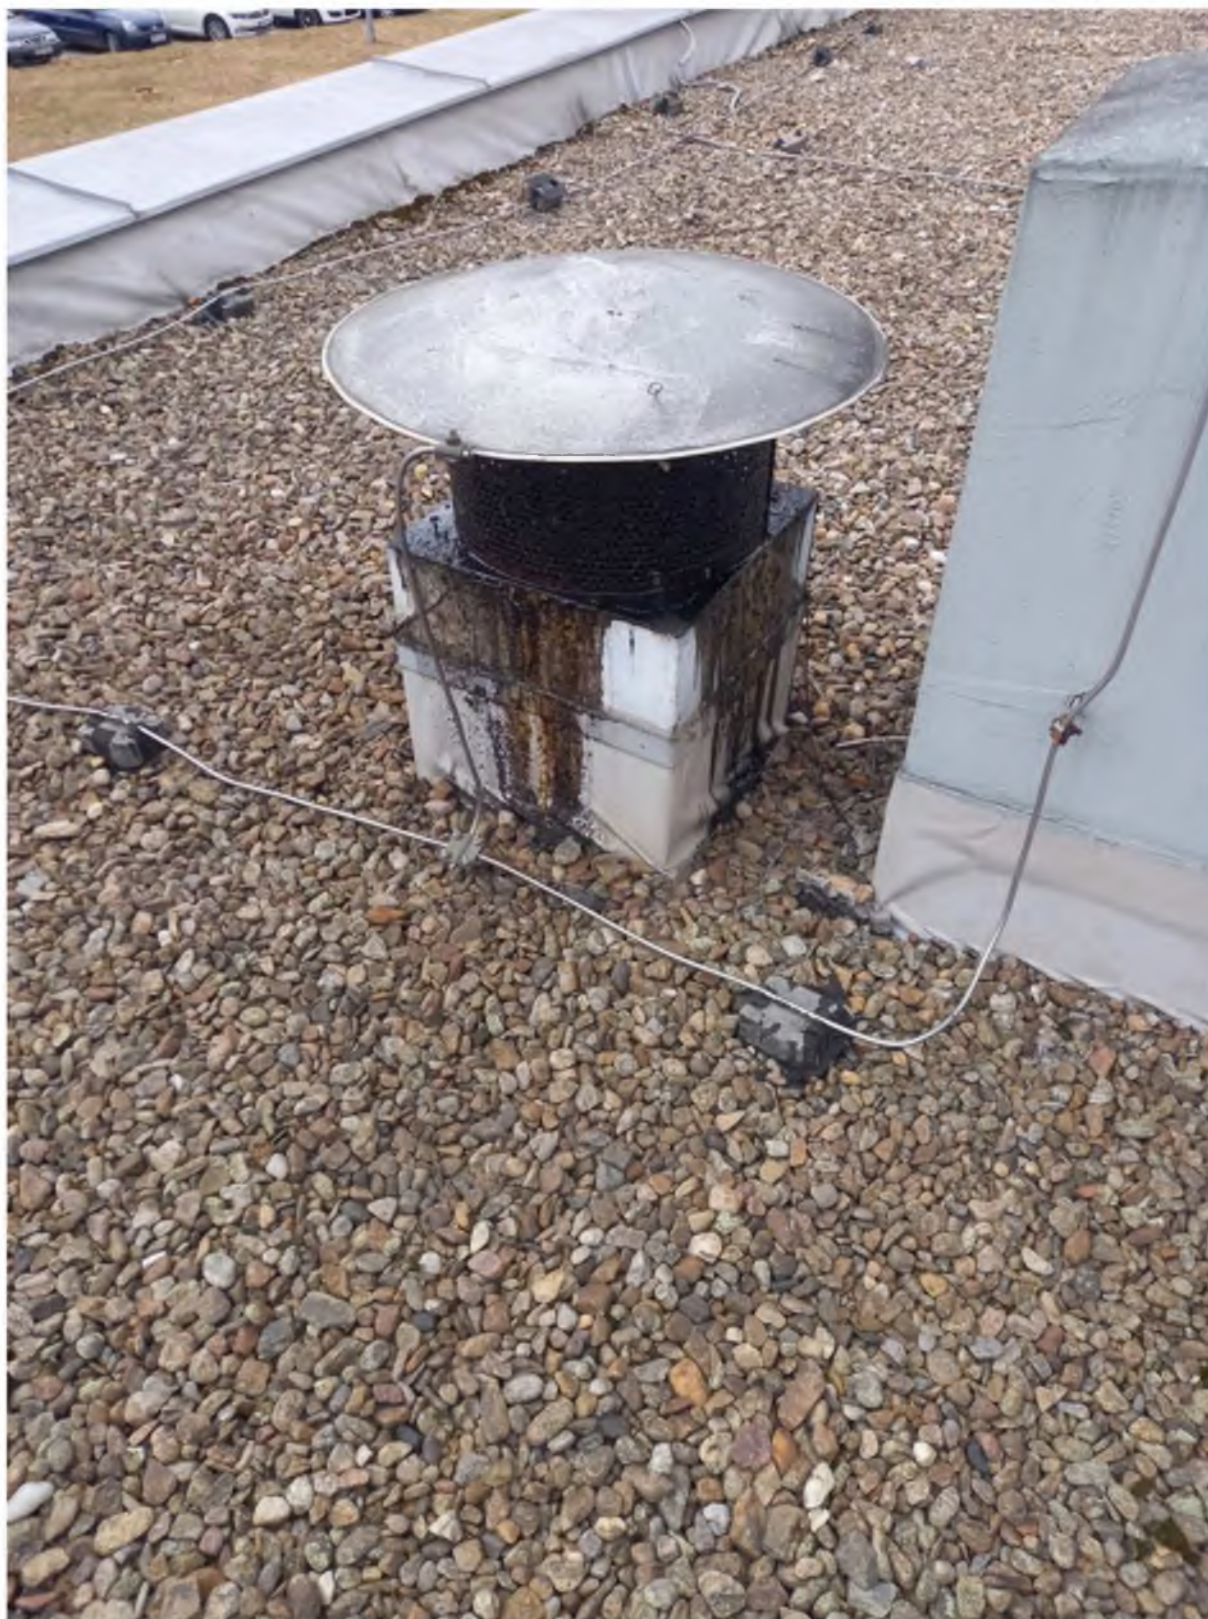
Fotografie 8 – Oleje a mastnota z odvětrávacího prvku mohly také degradovat hydroizolaci.

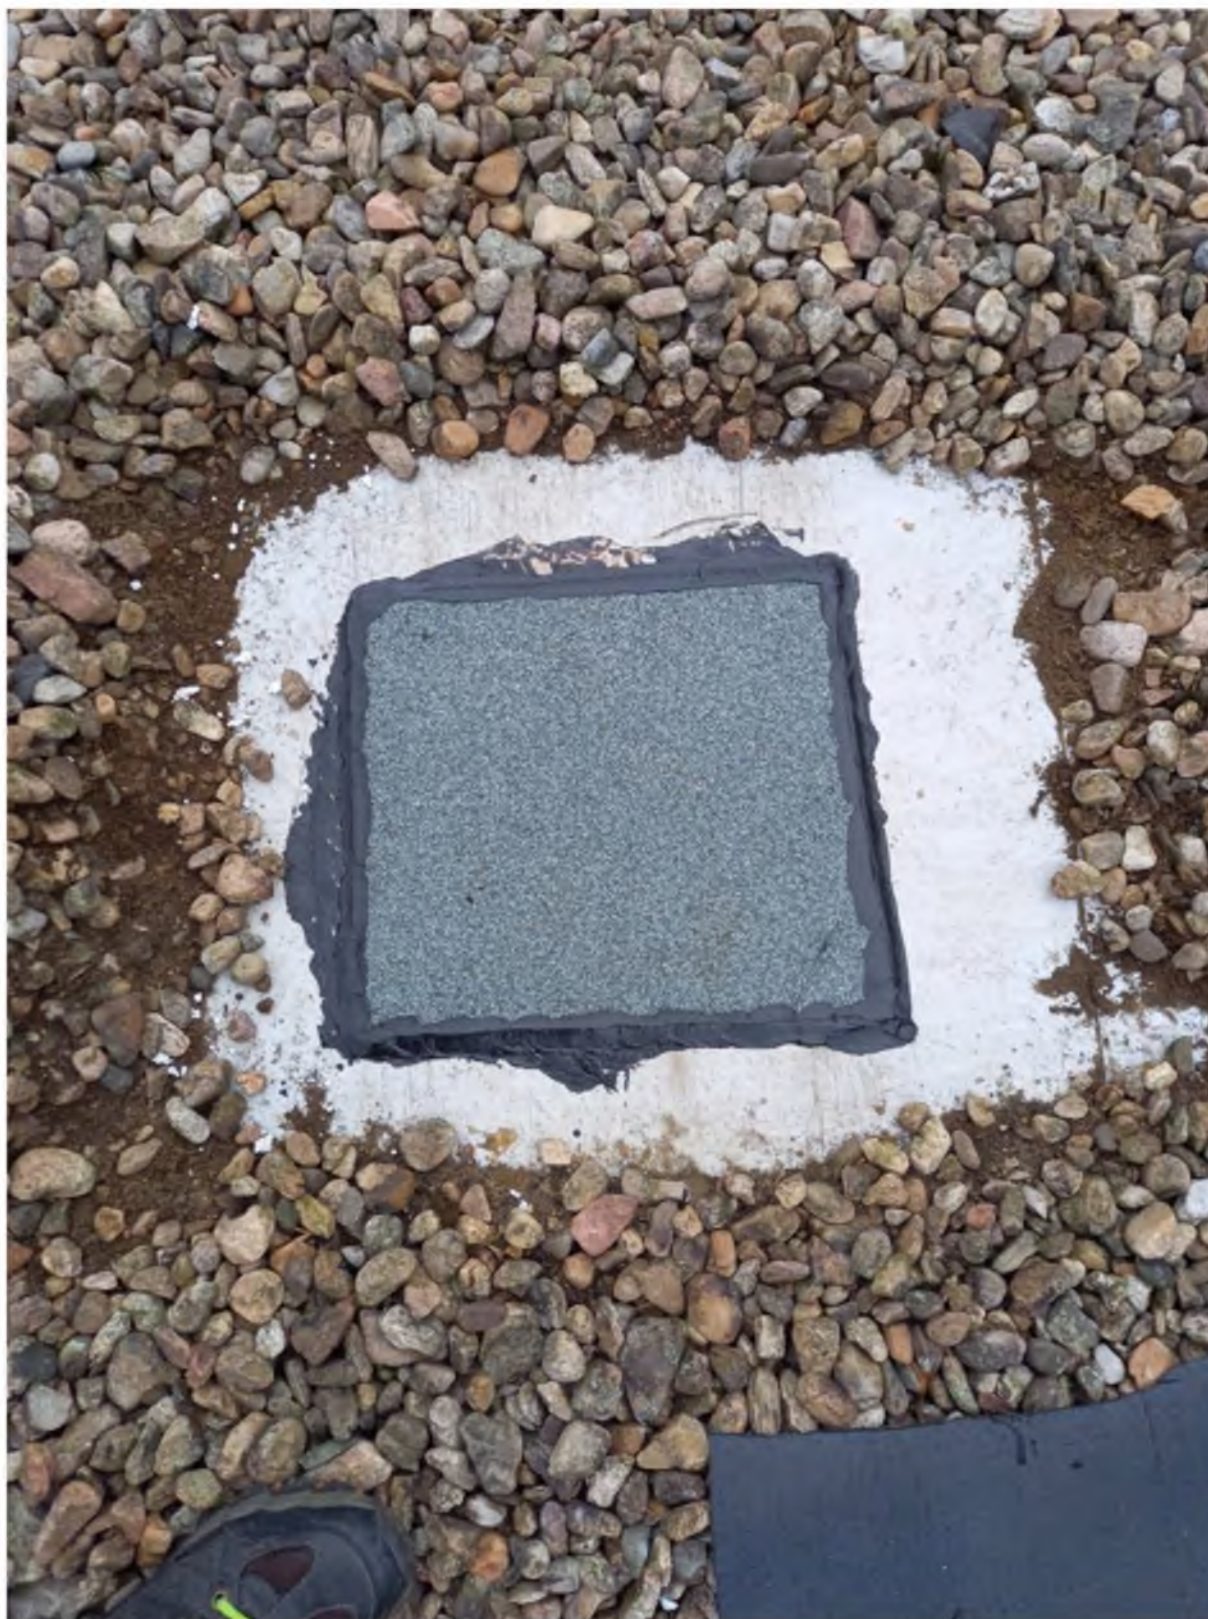
Fotografie 9 – Zapravené místo sondy.
