Akce		Ing. Jakub Dokulil Mnichov 357, 793 26 Vrbno pod Pradědem IČ: 03432459, tel. 734 765 380 jakub.dokulil@seznam.cz projektová a inženýrská činnost dopravní stavby, mosty a inženýrské konstrukce			
Objekt					
Oprava lávky L-14 přes Černý potok na ulici Kavalcové		Lávka L-14 na ulici Kavalcové			
Investor		Číslo zakázky			
Město Bruntál, Nádražní 994/20, 792 01 Bruntál, IČ: 00295892		202112			
Zodpovědný projektant	Vypracoval	Formát	Datum	Stupeň dokumentace	
Ing. Jakub Dokulil, ČKAIT 1103690	Ing. Jakub Dokulil  	A4	10/2021	DOS / DSP	
Název přílohy	Měřítko	Část	Č. přílohy	Revize	
PRŮVODNÍ A SOUHRNNÁ TECHNICKÁ ZPRÁVA	-	A, B	-	00

A PRŮVODNÍ ZPRÁVA

Název stavby: Oprava lávky L-14 přes Černý potok na ulici Kavalcové
Místo stavby: Kraj: Moravskoslezský
Okres: Bruntál
Obec: Bruntál
Katastrální území: Bruntál-město

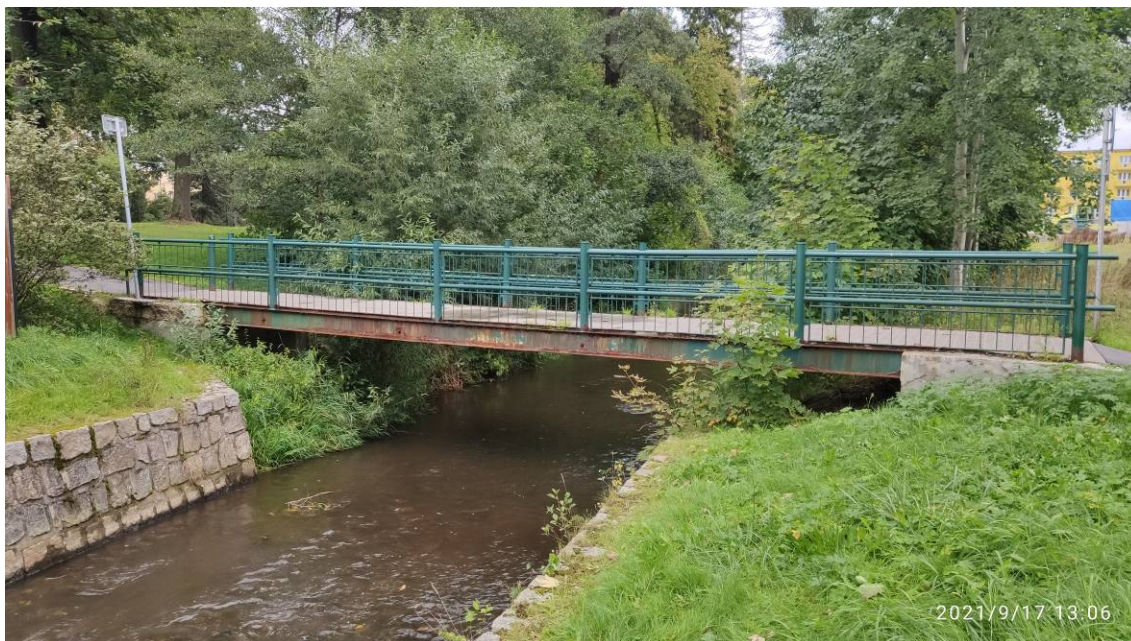
návodní strana lávky

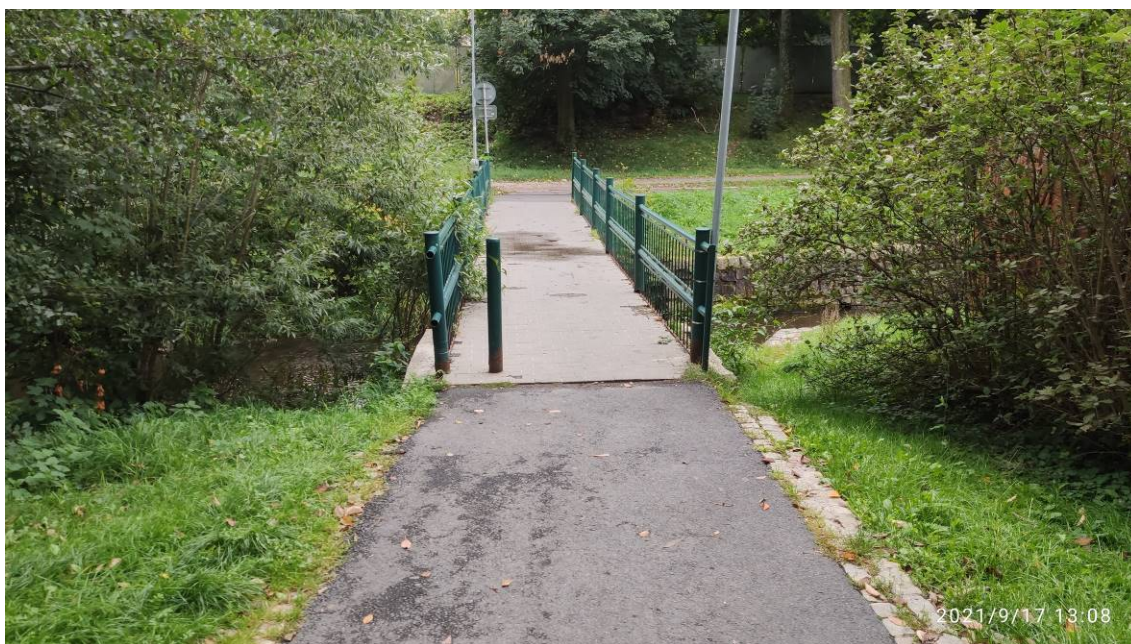
pohled proti směru staničení

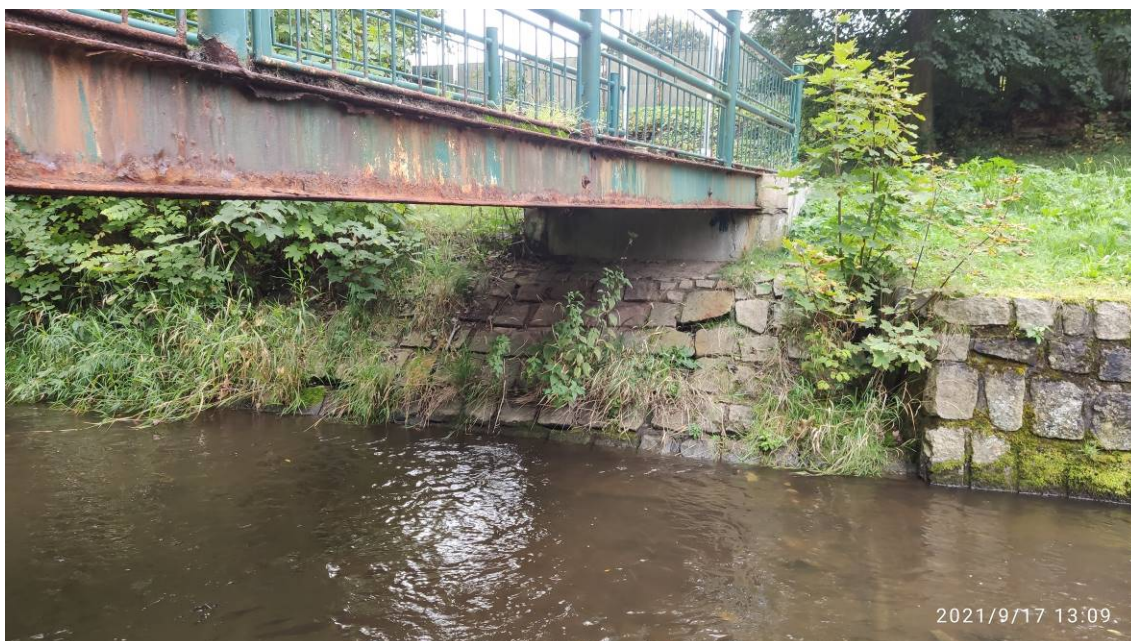
pohled na opěru OP1

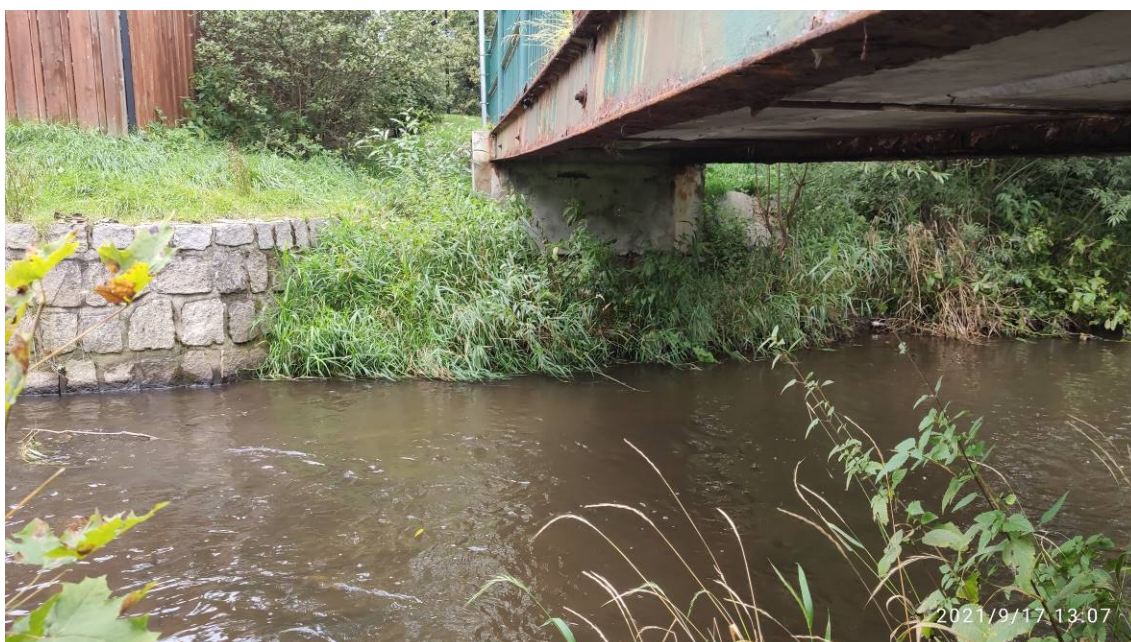
pohled na opěru OP2
