Most 29035-1

Jindřichov u čp.115

HLAVNÍ PROHLÍDKA

Objekt: Most ev.č. 29035-1 (Jindřichov u čp.115)

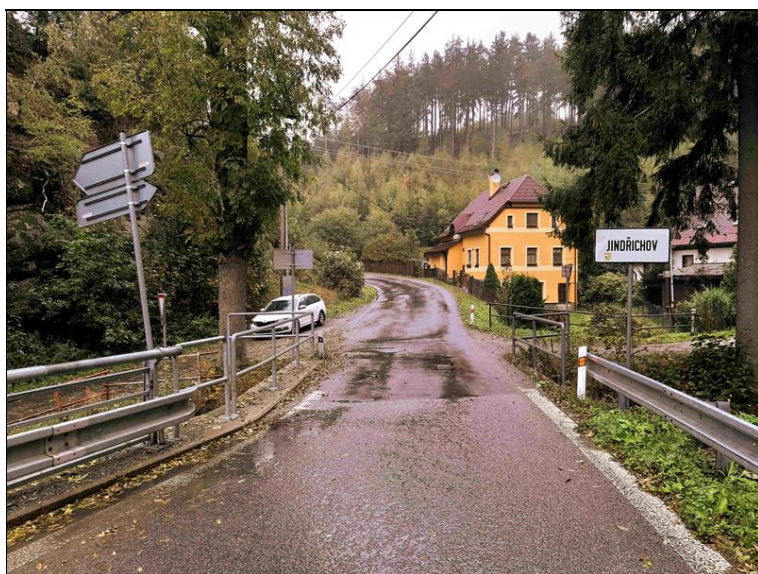
001_20191008_143006.jpg
Pohled ve směru staničení

Na mostě chybí značky omezující zatížitelnost mostu dle závěrů předchozí HPM.

Na mostě chybí tabulky s označením evidenčního čísla mostu.

Na mostě je v krytu vozovky patrná otevírající se příčná spára nad opěrami.

| [6] | 4.3 | Dopravní značení, označení mostu | Osadit svislé dopravní značení omezující zatížitelnosti na mostě dle závěrů HPM. |
| [7] | 4.3 | Dopravní značení, označení mostu | Osadit tabulky s evidenčním číslem mostu. |

| [8] | 2.3 | Mostní závěry | Spáru vyčistit a vyplnit pružnou zálivkou. |

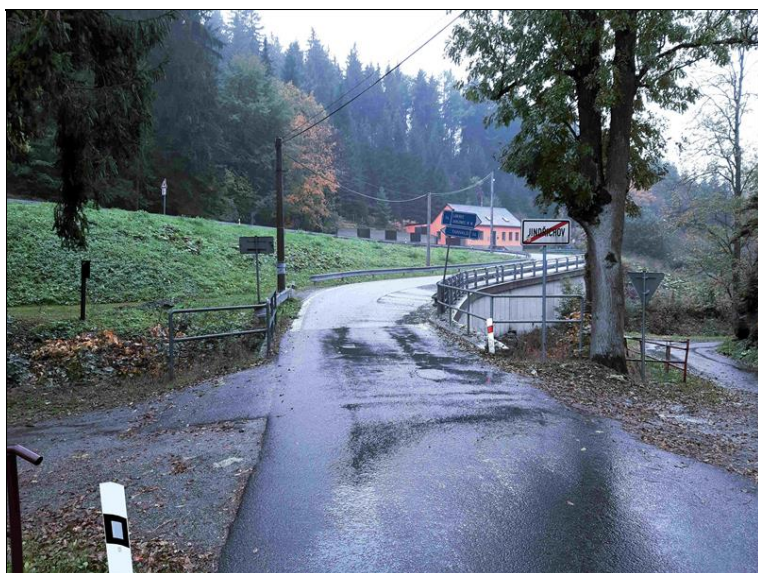
002_20191008_142930.jpg
Pohled proti směru staničení

Na mostě chybí značky omezující zatížitelnost mostu dle závěrů předchozí HPM.

Na mostě chybí tabulky s označením evidenčního čísla mostu.

Na mostě je v krytu vozovky patrná otevírající se příčná spára nad opěrami.

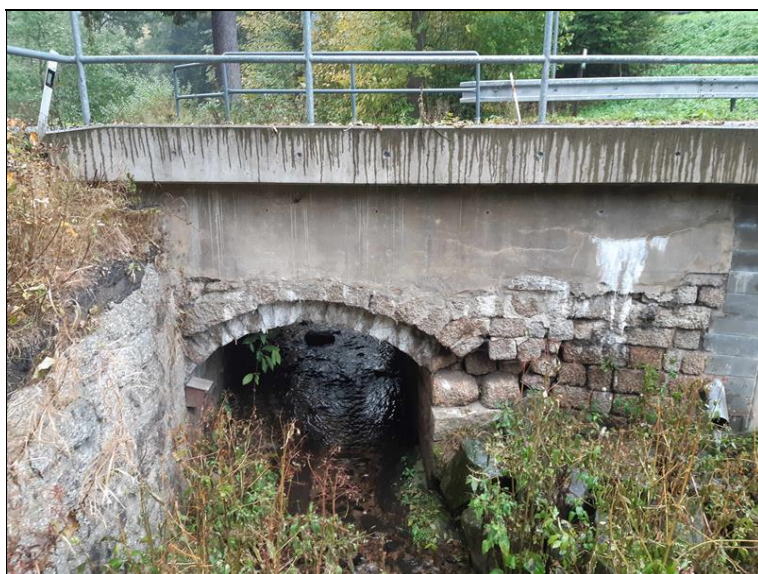
003_20191008_142940.jpg
Pohled na levý bok mostu

V betonové části čelních zdí jsou trhliny v omítce, s projevy zatékání. Pod omítkou dochází k inkrustacím, lokálně odpadávají vrstvy omítky a degraduje beton.

V kamenné části čelních zdí na výtoku v levobřežní oblasti dochází k uvolnění a rozpadu zdiva.

Oproti předchozí HPM došlo ke zhoršení zjištěných závad.

Na mostě je v krytu vozovky patrná otevírající se příčná spára nad opěrami.

| [3] | 2.4 | Čelní zdi a přesypávka | V rámci následných prohlídek (BP a HPM) sledovat stav zjištěných závad. V případě shledání zhoršování stavu závad omezit provoz na mostě. |

| [12] | 2.4 | Čelní zdi a přesypávka | S ohledem na stáří objektu (rok výstavby 1880) a na současný stavebně-technický stav je nutné připravit celkovou rekonstrukci objektu s vybudováním nového mostního objektu (do 2 let). |

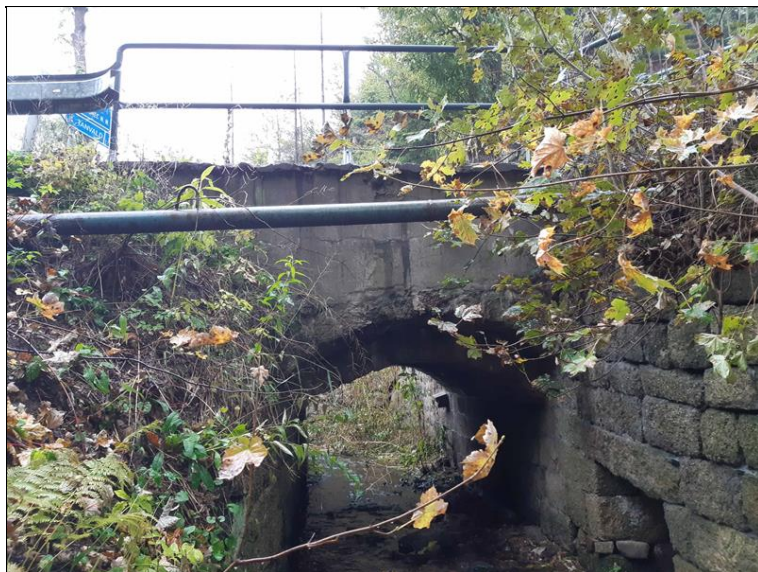
004_20191008_143052.jpg
Pohled na pravý bok mostu

Na mostě je v krytu vozovky patrná otevírající se příčná spára nad opěrami.

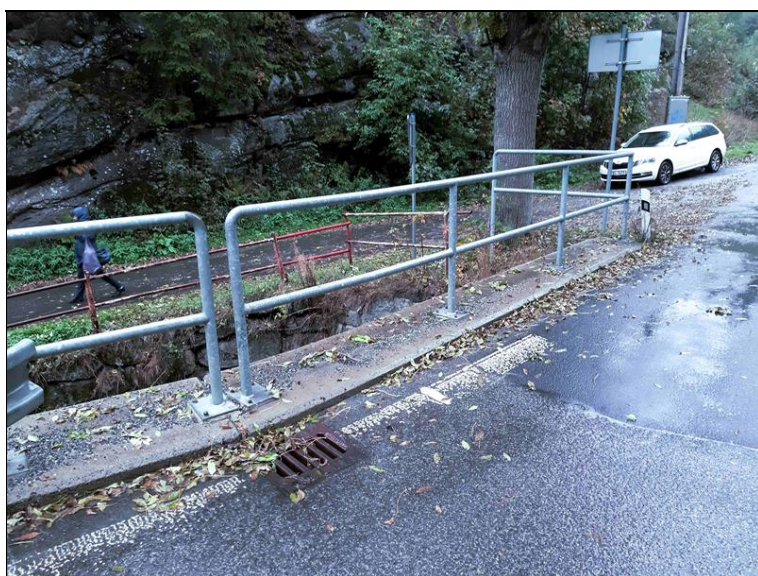
009_20191008_143027.jpg
Pohled na levou římsu

Na vtoku je pravá římsa v různém stupni degradace. Dochází k odpadu hran. Obě římsy jsou zanesené s uchycenou vegetací.

| [5] | 3.3.1 | Římsa | V rámci údržby mostního objektu čistit římsy na mostě od nečistot a vegetace. |

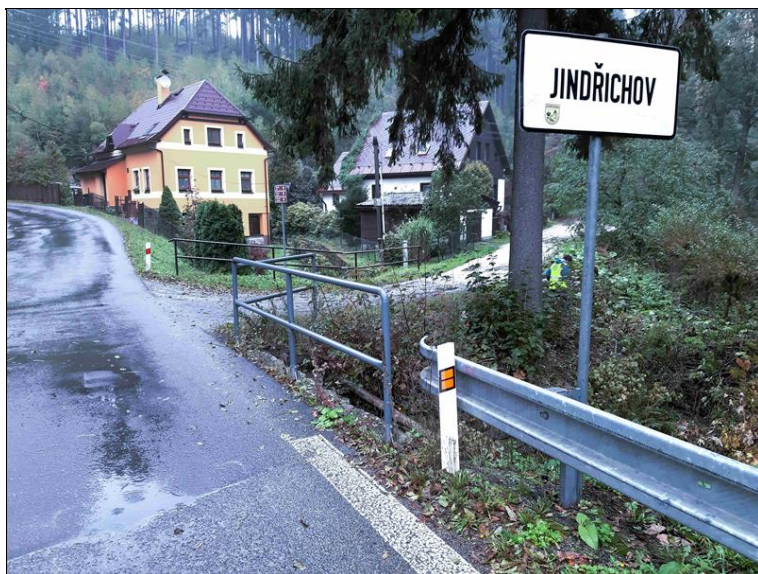
010_20191008_143021.jpg
Pohled na pravou římsu

Na vtoku je pravá římsa v různém stupni degradace. Dochází k odpadu hran. Obě římsy jsou zanesené s uchycenou vegetací.

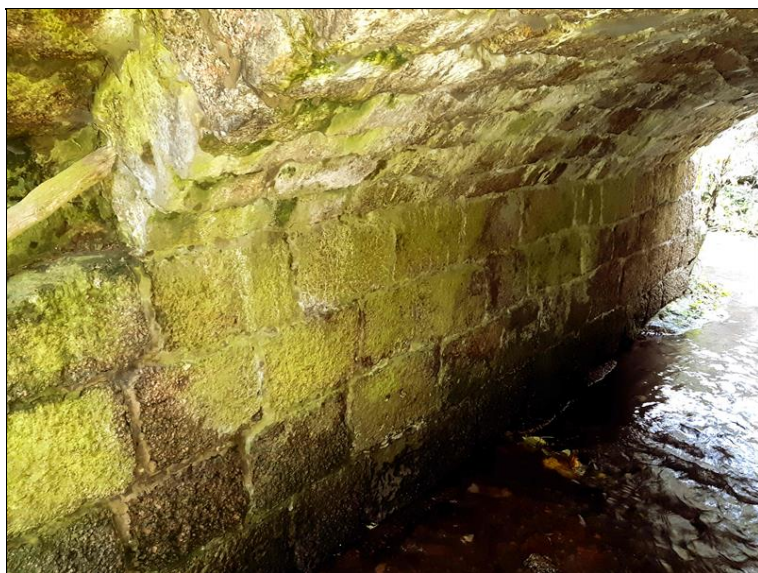
121-20191008_143303.jpg
Opěra 1 vpravo

Na opěrách, především v oblasti kolísání hladiny normálních průtoků, je vydrolené spárování. Na líci jsou patrné lokální projevy zatékání. Dochází k uvolnění zdiva (některé kamenné bloky zdiva jsou odpadlé) v rohových levobřežních oblastech, poškození je více patrné na výtokovém okraji.

S ohledem na stopy zatékání na krajní části klenby je izolační systém porušen.

| [1] | 1.2 | Mostní podpěry a křídla | V rámci následných prohlídek (BP a HPM) sledovat stav zjištěných závad. V případě shledání zhoršování stavu závad omezit provoz na mostě. |

| [10] | 1.2 | Mostní podpěry a křídla | S ohledem na stáří objektu (rok výstavby 1880) a na současný stavebně-technický stav je nutné připravit celkovou rekonstrukci objektu s vybudováním nového mostního objektu (do 2 let). |

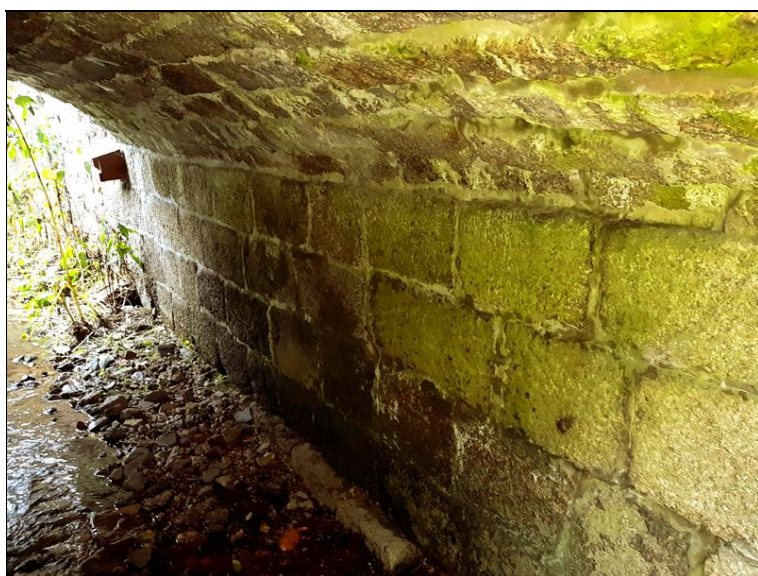
122-20191008_143314.jpg
Opěra 2 vpravo

Na opěrách, především v oblasti kolísání hladiny normálních průtoků, je vydrolené spárování. Na líci jsou patrné lokální projevy zatékání. Dochází k uvolnění zdiva (některé kamenné bloky zdiva jsou odpadlé) v rohových levobřežních oblastech, poškození je více patrné na výtokovém okraji.

S ohledem na stopy zatékání na krajní části klenby je izolační systém porušen.

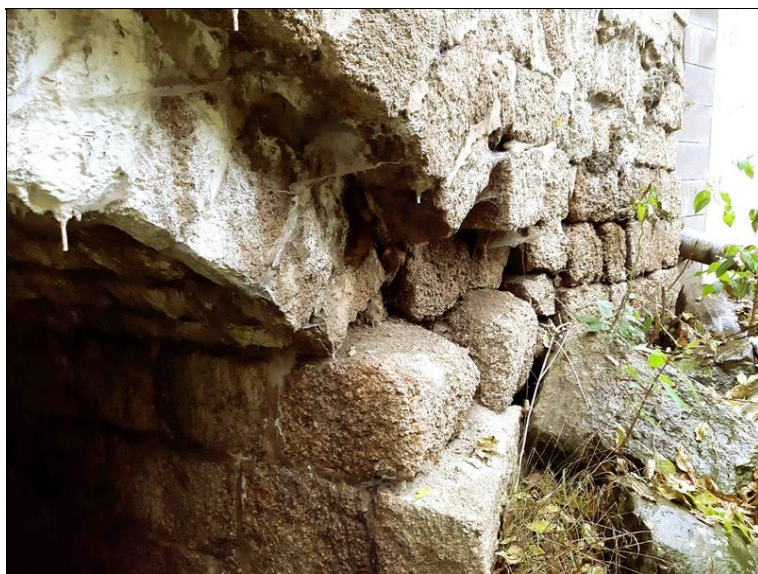
123-20191008_143359.jpg
Vypadlé bloky zdiva

Na opěrách, především v oblasti kolísání hladiny normálních průtoků, je vydrolené spárování. Na líci jsou patrné lokální projevy zatékání. Dochází k uvolnění zdiva (některé kamenné bloky zdiva jsou odpadlé) v rohových levobřežních oblastech, poškození je více patrné na výtokovém okraji.

S ohledem na stopy zatékání na krajní části klenby je izolační systém porušen.

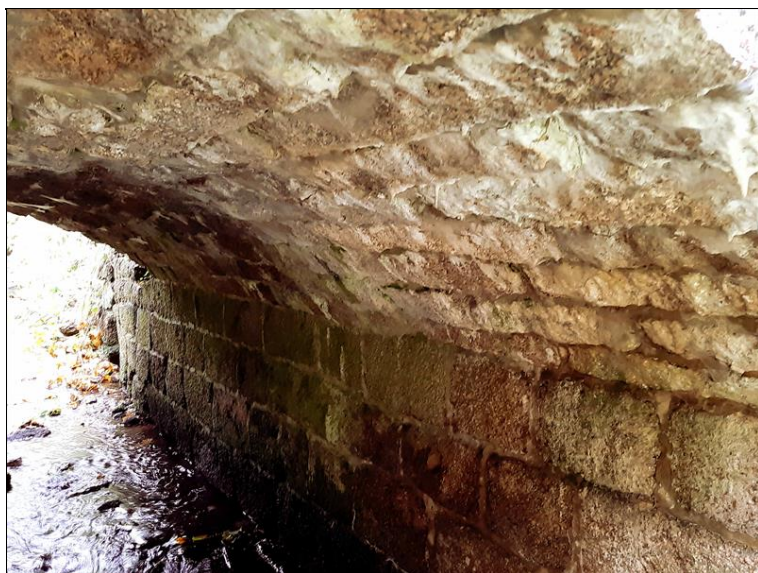
211-20191008_143407.jpg
Spodní líc klenby

Na spodním líci klenby jsou v krajních oblastech projevy zatékání s inkrustací a tvorbou krápníků. Povrch kamenných bloků degraduje, dochází k rozpadu horniny. Na výtoku dochází v krajní oblasti v patě klenby k rozpadu zdiva. V opravě přespárování klenby jsou obnoveny trhliny. Kamenné bloky ve vrcholu klenby jsou posunuté zhruba o 10 cm. Oproti předchozí HPM došlo ke zhoršení stavu.

S ohledem na stopy zatékání na krajní části klenby je izolační systém porušen.

| [2] | 2.1 | Nosná konstrukce | V rámci následných prohlídek (BP a HPM) sledovat stav zjištěných závad. V případě shledání zhoršování stavu závad omezit provoz na mostě. |

| [11] | 2.1 | Nosná konstrukce | S ohledem na stáří objektu (rok výstavby 1880) a na současný stavebně-technický stav je nutné připravit celkovou rekonstrukci objektu s vybudováním nového mostního objektu (do 2 let). |

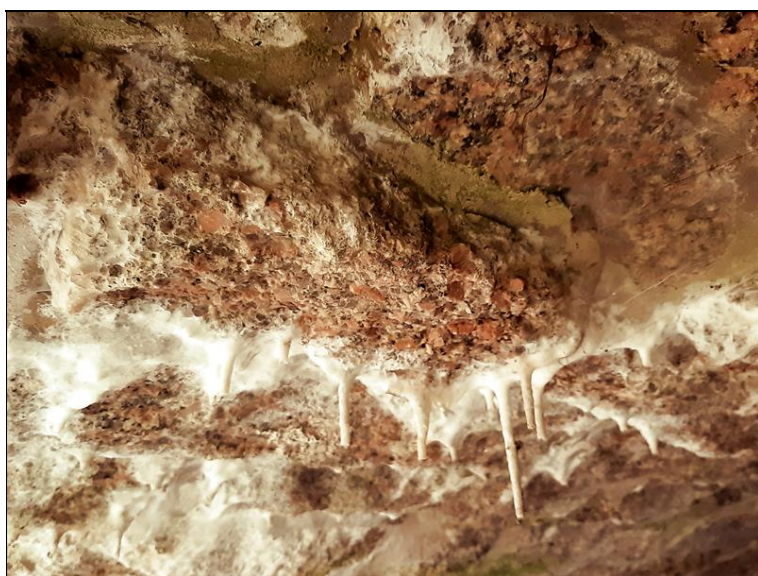
212-20191008_143440.jpg
Tvorba krápníků ve spárách vlivem zatékání, degradace kamenných bloků klenby

Na spodním líci klenby jsou v krajních oblastech projevy zatékání s inkrustací a tvorbou krápníků. Povrch kamenných bloků degraduje, dochází k rozpadu horniny. Na výtoku dochází v krajní oblasti v patě klenby k rozpadu zdiva. V opravě přespárování klenby jsou obnoveny trhliny. Kamenné bloky ve vrcholu klenby jsou posunuté zhruba o 10 cm. Oproti předchozí HPM došlo ke zhoršení stavu.

S ohledem na stopy zatékání na krajní části klenby je izolační systém porušen.

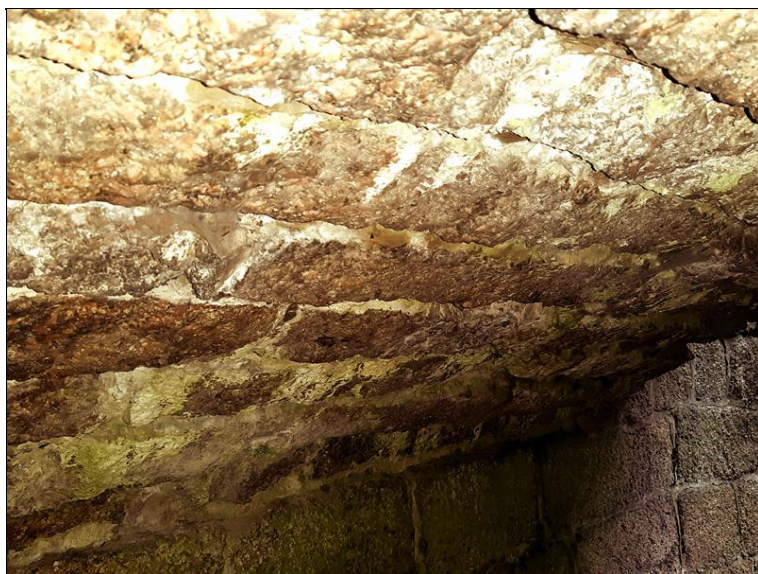
213-20191008_143523.jpg
Zatékání, vypadané spárování

Na spodním líci klenby jsou v krajních oblastech projevy zatékání s inkrustací a tvorbou krápníčků. Povrch kamenných bloků degraduje, dochází k rozpadu horniny. Na výtoku dochází v krajní oblasti v patě klenby k rozpadu zdiva. V opravě přespárování klenby jsou obnoveny trhliny. Kamenné bloky ve vrcholu klenby jsou posunuté zhruba o 10 cm. Oproti předchozí HPM došlo ke zhoršení stavu.

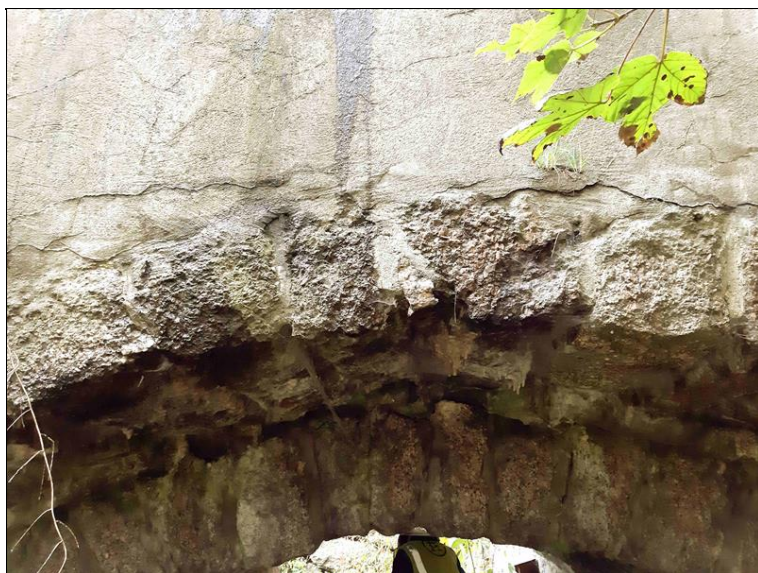
214-20191008_143247.jpg
Degradace vrcholu klenby

Na spodním líci klenby jsou v krajních oblastech projevy zatékání s inkrustací a tvorbou krápníčků. Povrch kamenných bloků degraduje, dochází k rozpadu horniny. Na výtoku dochází v krajní oblasti v patě klenby k rozpadu zdiva. V opravě přespárování klenby jsou obnoveny trhliny. Kamenné bloky ve vrcholu klenby jsou posunuté zhruba o 10 cm. Oproti předchozí HPM došlo ke zhoršení stavu.

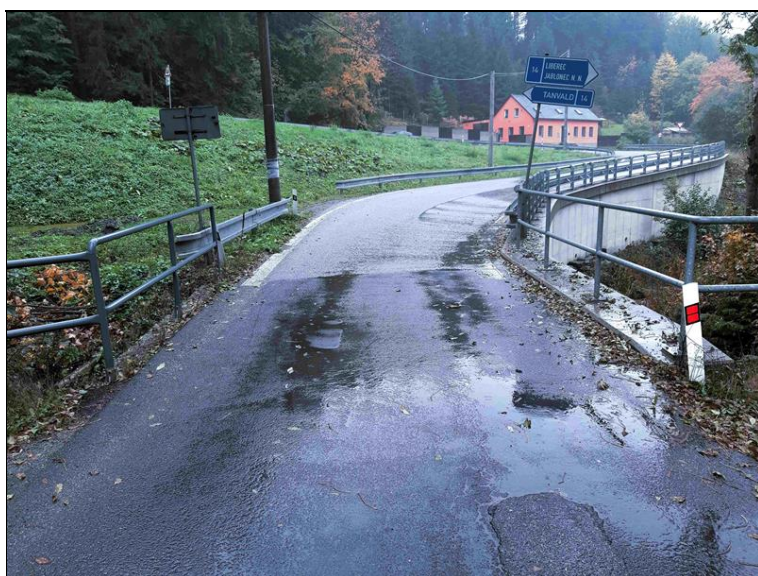
311-20191008_143046.jpg
Přebalená vozovka, zanesené krajnice, vegetace

Vozovka je přebalená nad úroveň pravé římsy. Mezi vozovkou a pravou římsou je uchycena vegetace. Na mostě je v krytu vozovky patrná otevírající se příčná spára. Na okrajích vozovky jsou nánosy nečistot.

| [4] | 3.1 | Vozovka | V rámci údržby mostního objektu čistit vozovku na mostě od nečistot a vegetace. |

| [9] | 3.1 | Vozovka | Spáru ve vozovce vyčistit a vyplnit pružnou zálivkou. |

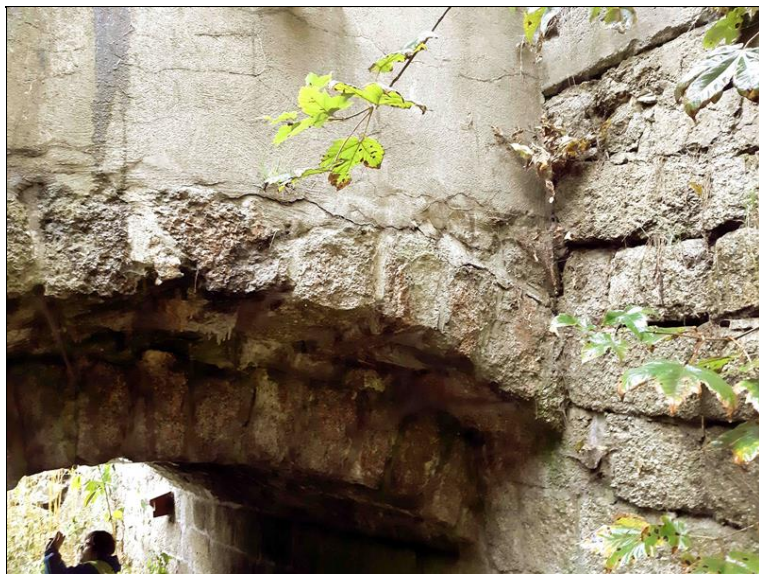
461-20191008_143242.jpg
Rozpad spárování zdiva

Zdivo navazujících břehových zdí je bez spárování, prosedlé a vyboulené. Nejvíce jsou postižené vtokové oblasti.

S ohledem na stáří objektu (rok výstavby 1880) a na současný stavebně-technický stav je nutné připravit celkovou rekonstrukci objektu s vybudováním nového mostního objektu (do 2 let).
