SANACE HYDROIZOLAČNÍ FUNKCE STŘECHY

Objekt Monobloku, NsP Česká Lípa, a.s.

E1.00.000 Průzkum a návrh sanace střechy

**ZHODNOCENÍ STAVU STŘEŠNÍ HYDROIZOLACE
NA ZÁKLADĚ PROVEDENÉ PROHLÍDKY A
DEFEKTOSKOPIE,
NÁVRH SANACE HYDROIZOLAČNÍ FUNKCE STŘECHY**

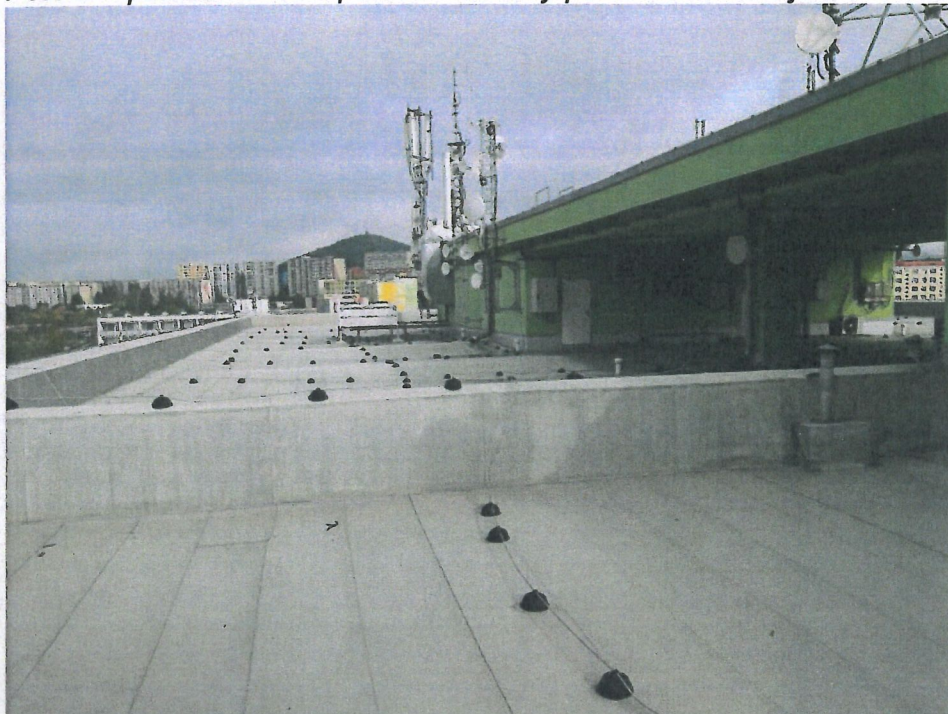
Foto 3 – pohled na část povrchu střechy předmětného objektu

Střecha je ohraničená atikami, na které je vytažena hydroizolační fólie z plochy střechy, která je ukončena na profilu závětrné okapnice z poplastovaného plechu. Střecha je rozdělena mezistřešními atikami na menší celky – viz foto 3. Odvodnění je řešeno vtoky v ploše střechy.

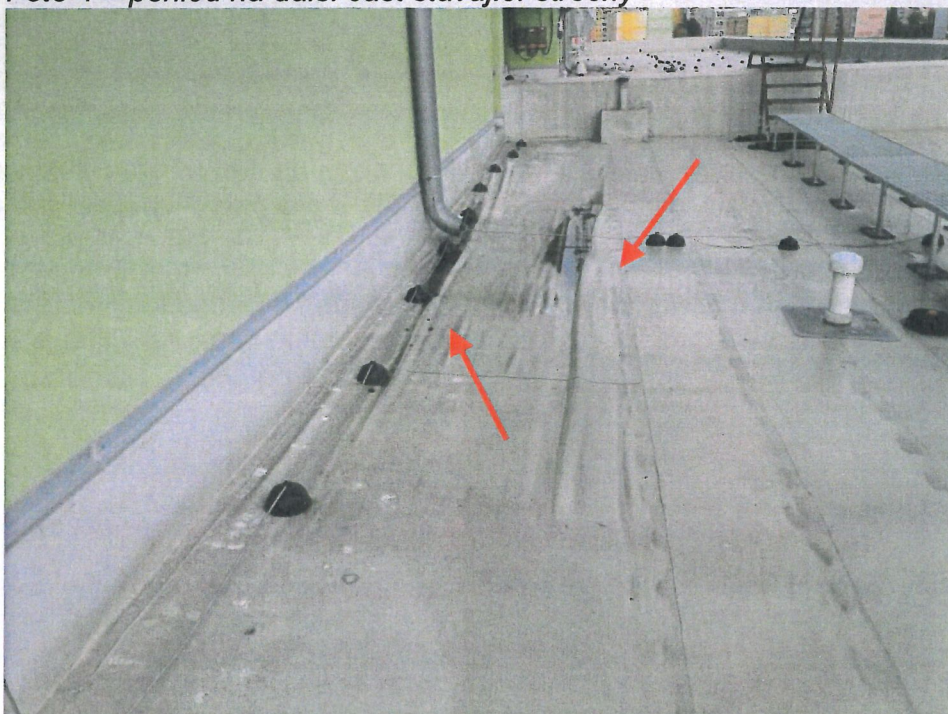
Foto 4 – pohled na další část stávající střechy

Na hydroizolační fólii se lokálně tvoří vrásky. – jedná se o pnutí materiálu vlivem teplotních dilatací nebo potažení materiálu účinkem sání větru, případně kombinací těchto účinků.

V místech, kde jsou vrásky na stávající hydroizolační vrstvě, se provede bezprostředně před realizací převrstvení prořezání těchto vrás, aby se docílilo srovnání povrchu.

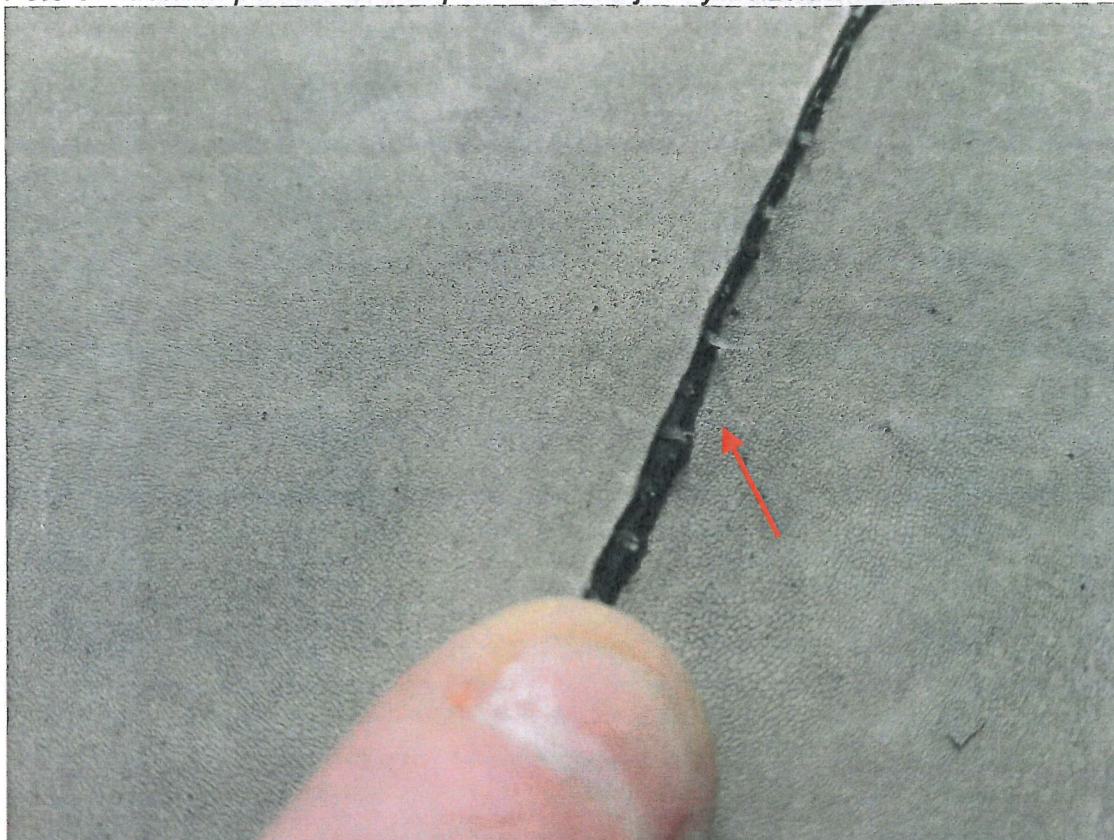
Foto 5 – detailní pohled na stav povrchu stávající hydroizolační fólie

Při bližším podhledu na povrch materiálu jsou patrné drobné prasklinky na světlém povrchu materiálu – značí to stav narušení UV ochranného povrchu hydroizolačního materiálu. Některé spoje/přesahy mají zjevně okraj materiálu, který nebyl řezán ani střížen, ale byl trhnutý – viz foto 5 a 6. Toto zpracování není zpravidla v souladu s předpisem výrobce pro aplikaci materiálu.

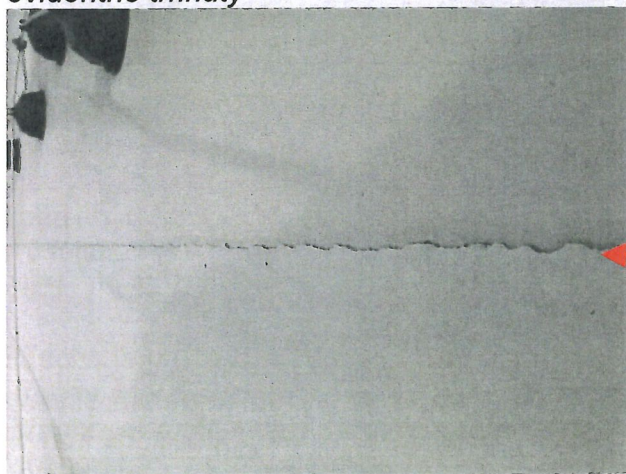
Foto 6 – Pohled na další namátkově nalezený okraj hydroizolační fólie, který je evidentně trhnutý

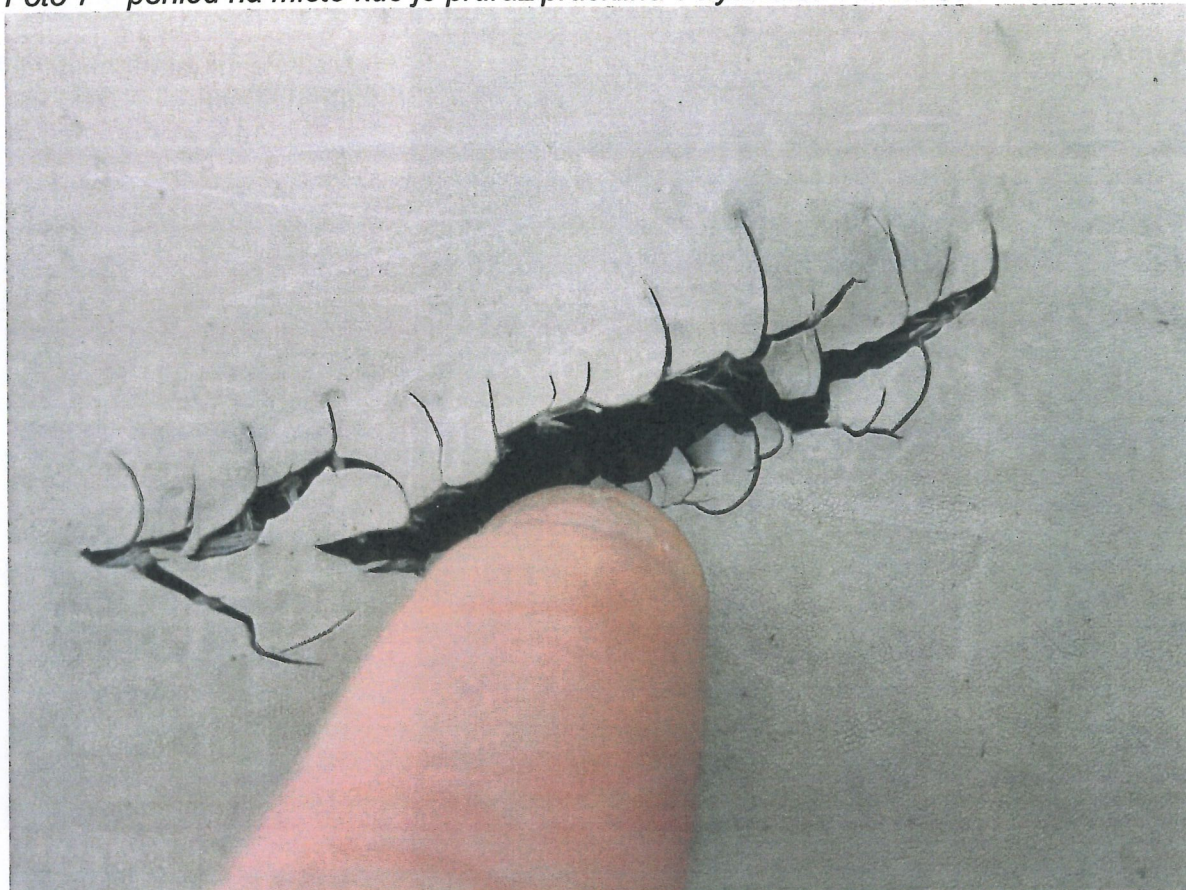
Foto 7 – pohled na místo kde je průraz/prasklina v hydroizolační vrstvě

Dle struktury roztržení materiálu se jeví, že jde o vliv dynamického účinku (například přišlápnutí fólie, nebo spadení předmětu, apod.) v době chladného období (teplotní dilatace – materiál PVC je v nižší teplotě více napnutý) v kombinaci s oslabenými mechanickými vlastnostmi fólie (stárnutí materiálu hydroizolace). Tímto místem do střechy jednoznačně zatéká.

Praskliny při okraji otvoru naznačují sníženou elasticitu plastu hydroizolačního materiálu v době poškození – materiál se netrhnul, ale spíše již popraskal.

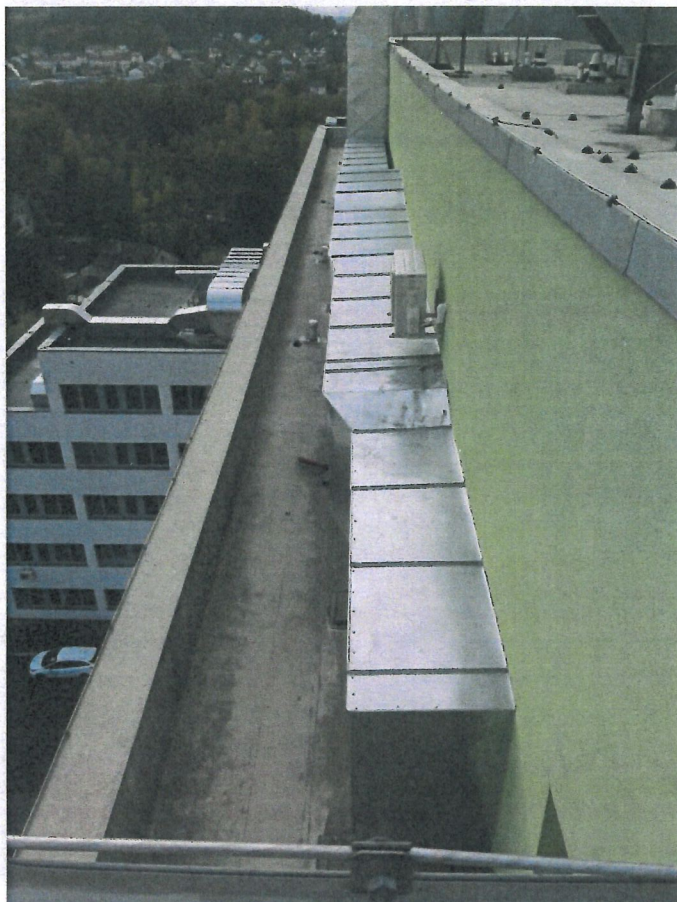
Foto 8 – pohled na část plochy nižší střechy

Hydroizolační materiál je zde ve stejném stavu.

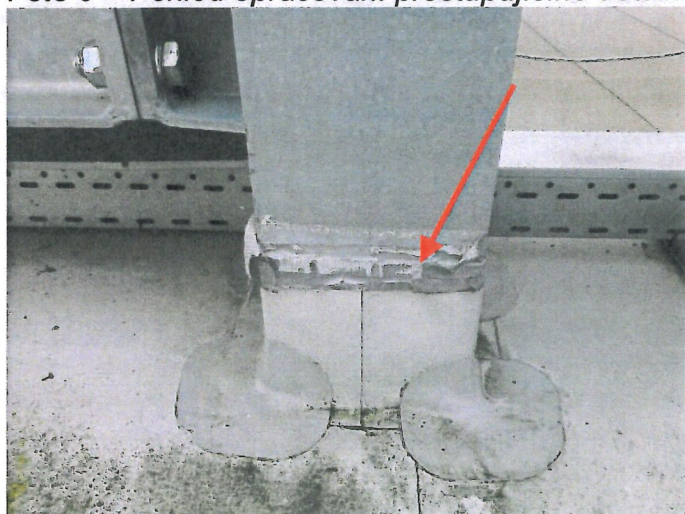
Foto 9 – Pohled opracování prostupujícího detailu

Vytažení hydroizolačního materiálu je provedeno bez stažení nerezovou nebo jinou systémovou páskou ve vrcholu, ale je opatřeno nesystémovou lepicí páskou, která není dlouhodobě odolná proti vlivu povětrí – viz foto. Páska je z větší části rozpadlá a nezajišťuje tak dlouhodobě proti zatékání vody tekoucí po prostupující konstrukci pod hydroizolační vrstvou.

Toto opracování je k vidění na celé řadě prostupů na předmětné

střechy – těmito nechráněnými detaily zatéká.

Prostupy skrz hydroizolaci budou hydroizolačně systémově opracovány dle doporučení výrobce. Odvodňovací prvky – vtoky budou provedeny ze systémových vtoků dle zvolené varianty s příslušným typem hydroizolačního límce pro napojení nové hydroizolační vrstvy (límeček z fólie mPVC, fólie FPO, nebo z SBS asfaltového pásu).

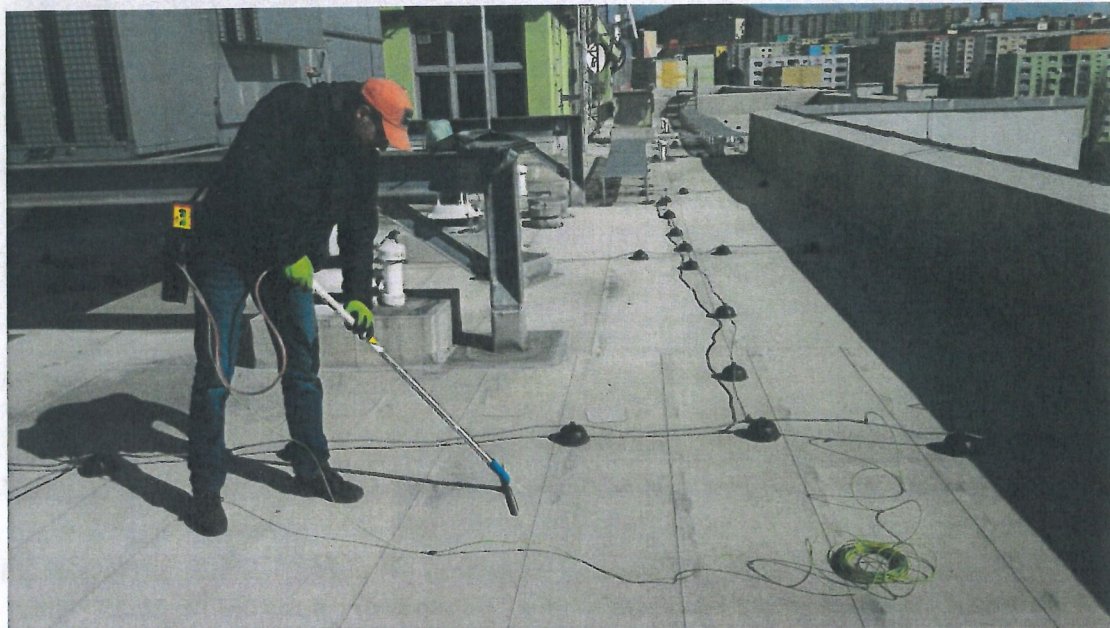
Při prohlídce byla provedena na povrchu stávajícího hydroizolačního materiálu jiskrová zkouška pro nalezení netěsností v hydroizolačním povlaku.

Foto 10 – Pohled na průběh jiskrové zkoušky

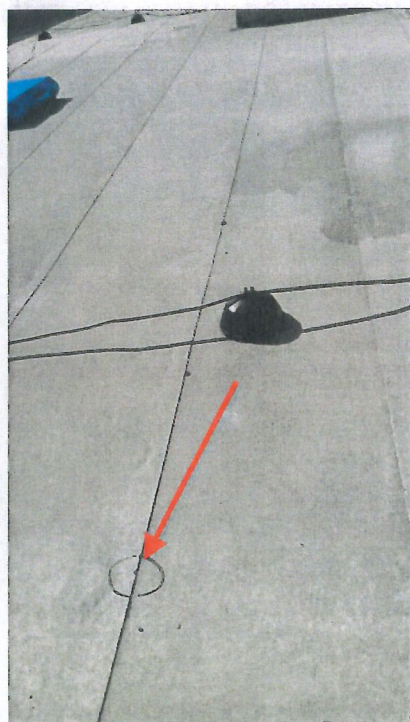
Foto 11a a 11b – pohled na příklady míst nalezených netěsností

Netěsnost u
spoje
hydroizolace

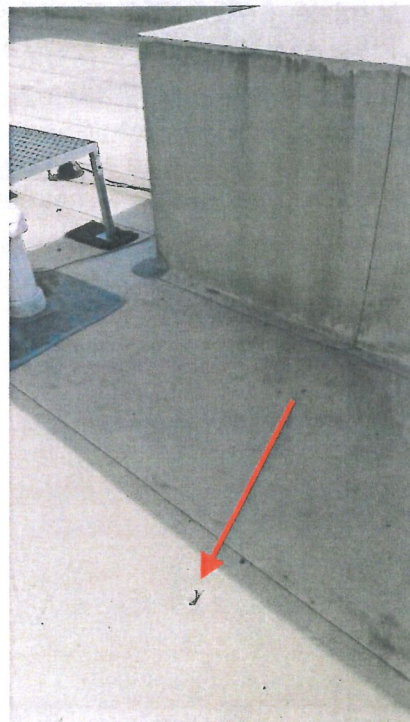
Netěsnost v místě
proseknutí fólie

V místě „Foto 11b“ byla provedena kopaná sonda do souvrství střechy pro zjištění přesného materiálu a stavu jednotlivých vrstev.

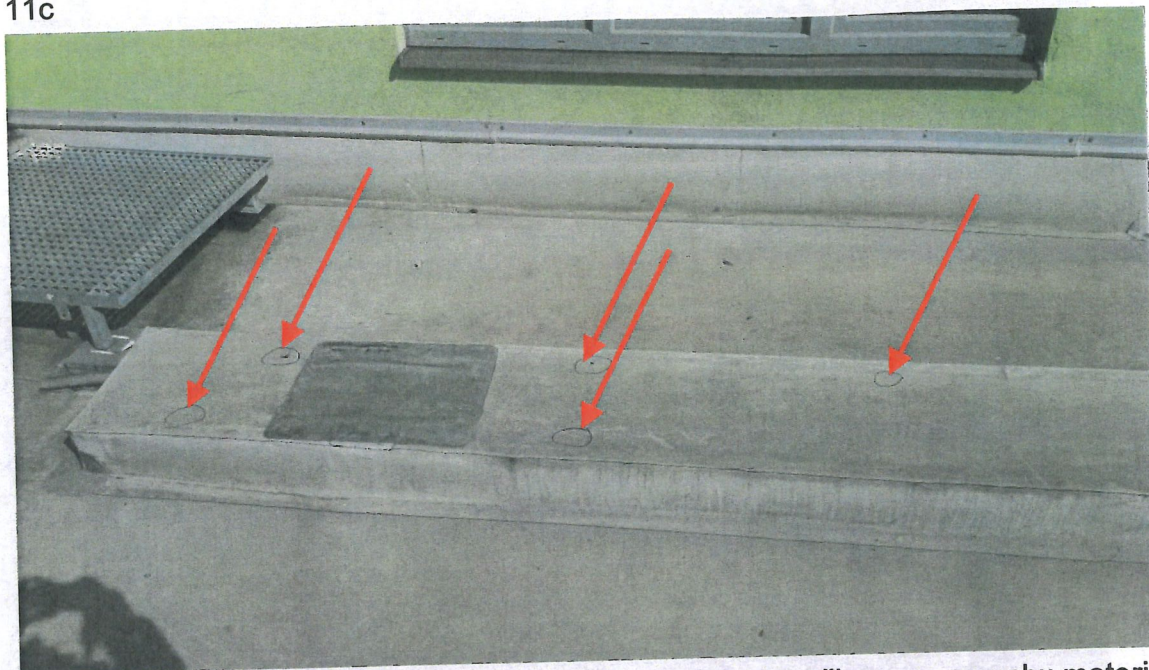
11c

Místa nalezených netěsností byla označena na střeše kroužkem na povrchu materiálu.

Jednotlivé netěsnosti zjištěné jiskrovou zkouškou při bližším zkoumání odhalují i místa kde došlo k drobnému mechanickému poškození materiálu, které díky stavu degradace zapříčinilo i narušení vodotěsnosti této hydroizolace.

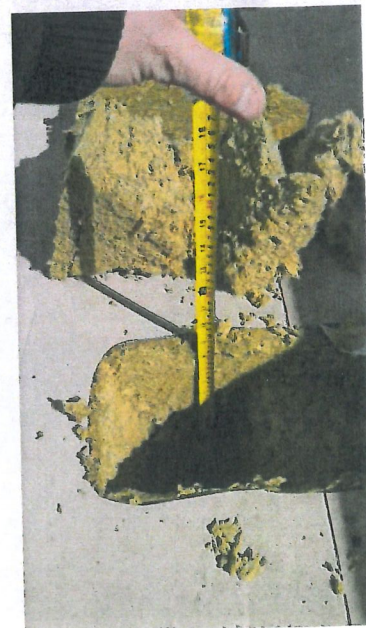
Foto 12 – pohled do sondy

SONDA 1 - Zjištěné souvrství od vrchní vrstvy:

- Hydroizolační fólie z měkčeného PVC, tl. 1,5 mm
- Tepelná izolace z minerálních vláken – vrchní tvrdší vrstva tl. 60 mm (z toho 40 mm mokrá), spodní měkčí vrstva tl. 160 mm
- Asfaltový pás

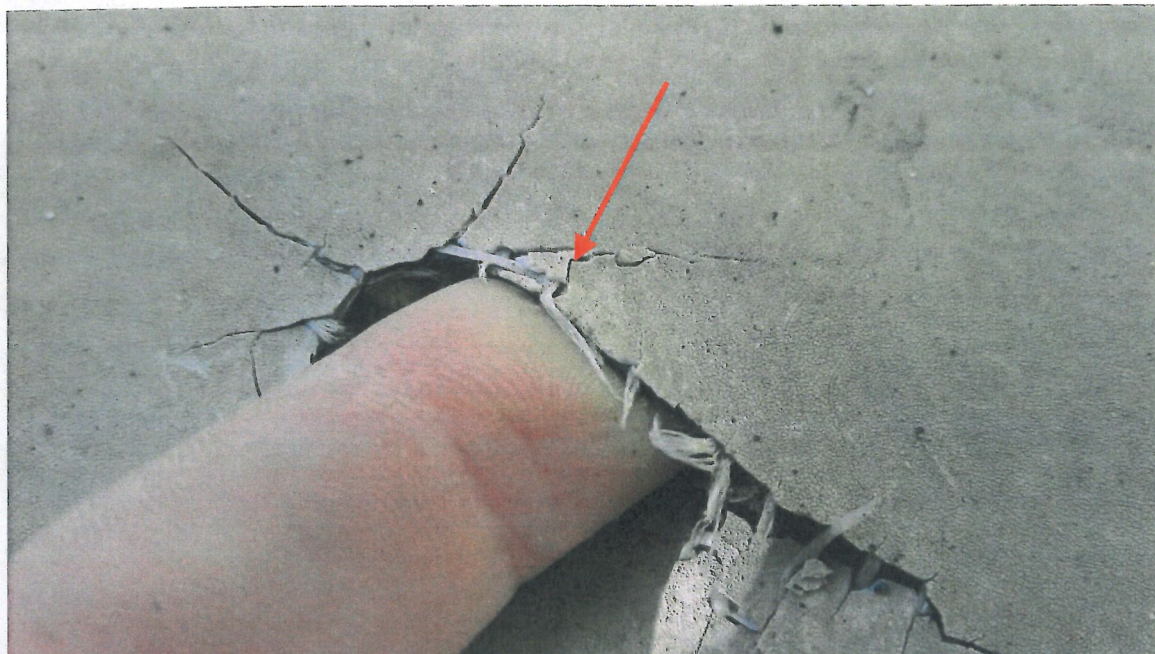
Foto 13 – detailní pohled na stav hydroiz. materiálu v místě jeho většího průseku

Materiál hydroizolace byl prozkoumán na řezu. Stav stávajícího hydroizolačního materiálu je viditelný pouhým okem při detailním zkoumání – je patrné značné množství malých prasklin v horní světlé vrstvě plastového materiálu. Materiál je i v relativně teplém počasí znatelně neelastický – stačí vyvodit lehké pnutí a praskliny se dále rozšiřují, materiál se lokálně až drolí.

Mikroprasklinami v horní polovině řezu materiálu se dostává vlhkost k materiálu centrální nosné vložky, čímž může docházet k její zrychlené degradaci. To má za následek ztrátu mechanické pevnosti vložky. V důsledku teplotních objemových změn a snížené elasticity plastového materiálu dochází ke značným pnutím v hydroizolačním z teplotních objemových změn materiálu. Pokud je má tento materiál oslabenou elasticitu, tak nemůže dlouhodobě odolávat kombinaci namáhání (pnutí v teplotní dilataci, sání větru, dynamický ráz – např. krupobití, pohyb údržby, atd.).

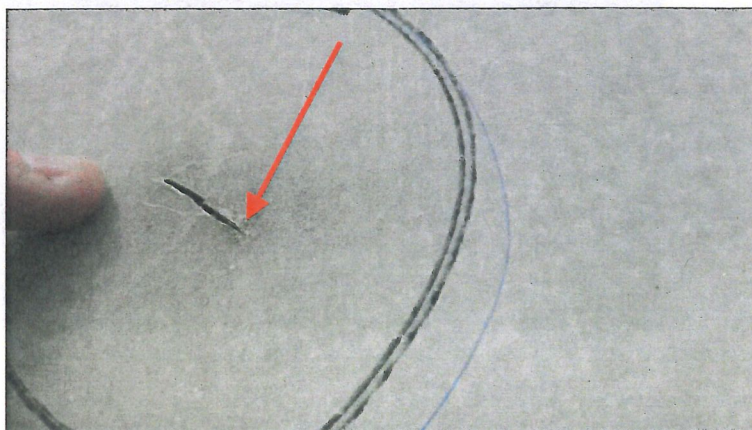
Foto 14 – pohled na další nalezené místo narušení celistvosti hydroizolace

Prasklina vede skrze celou tloušťku hydroizolačního materiálu.

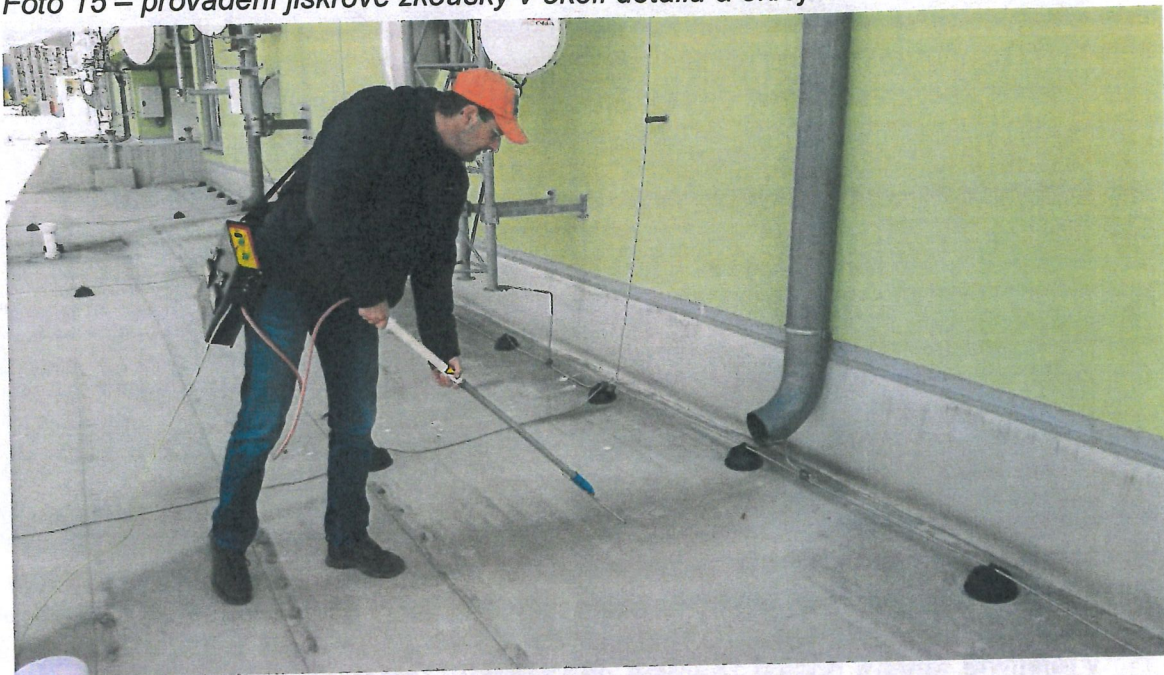
Kombinací jiskrové a jehlové zkoušky byly nalezeno další větší množství netěsností v celé ploše střechy jak v ploše materiálu (větší průseky a drobnější mechanická poškození), tak i ve spojích (rozlepené spoje).

Foto 15 – provádění jiskrové zkoušky v okolí detailů a okrajů

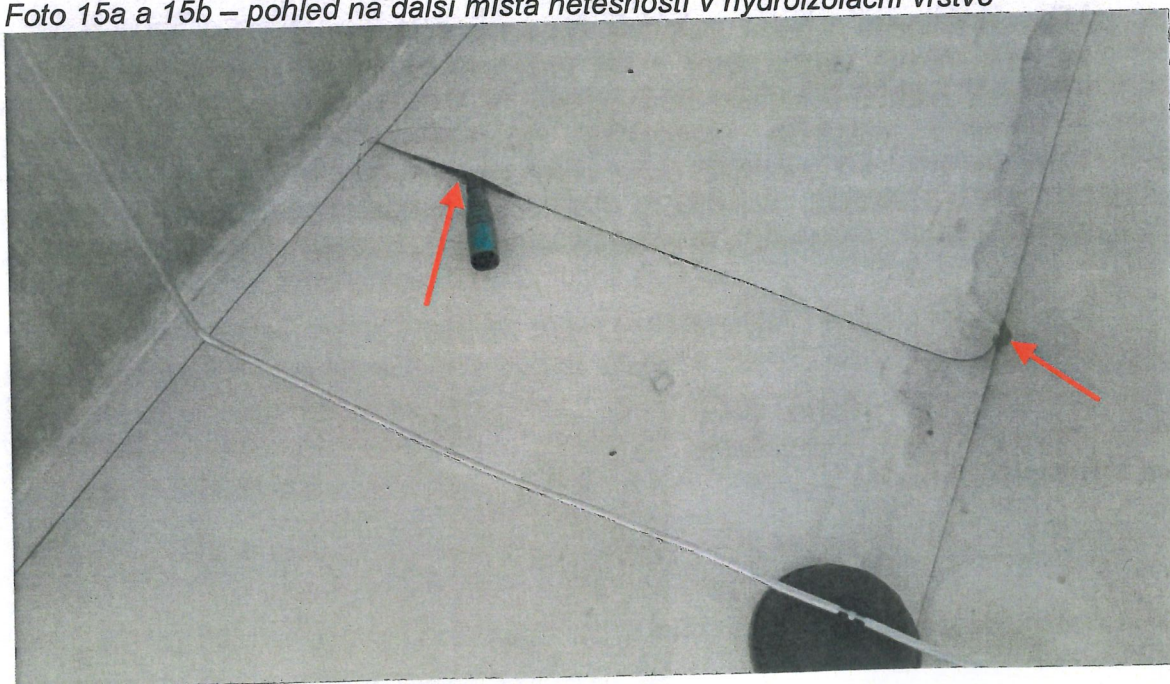
Foto 15a a 15b – pohled na další místa netěsností v hydroizolační vrstvě

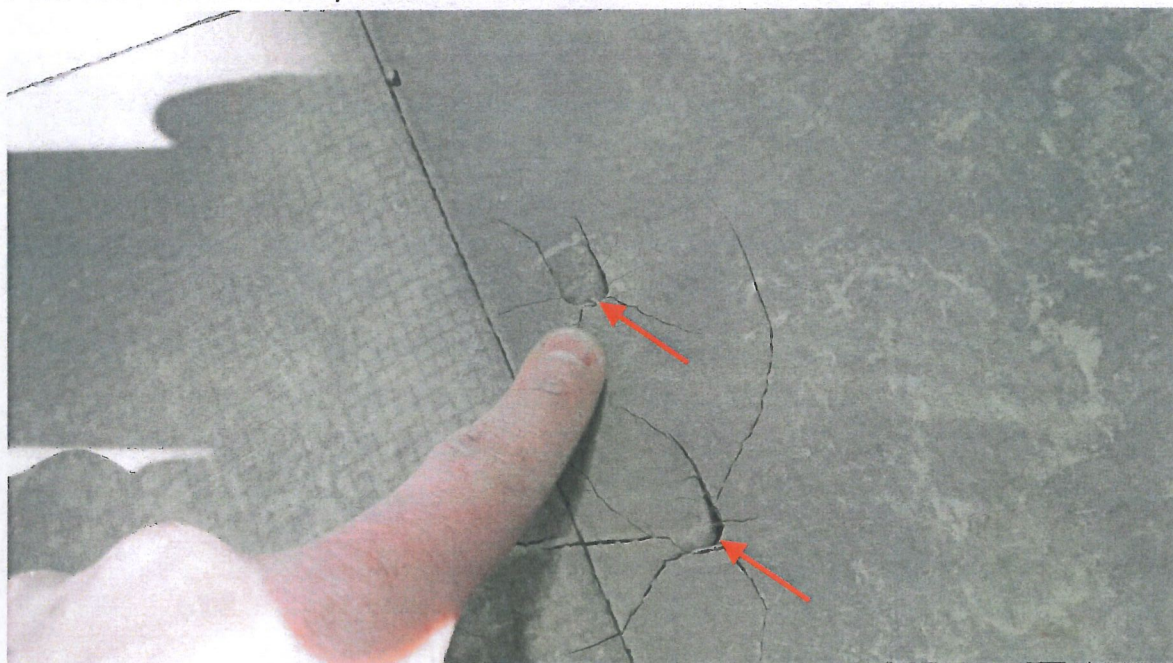
Foto 16a – mechanické poškození materiálu

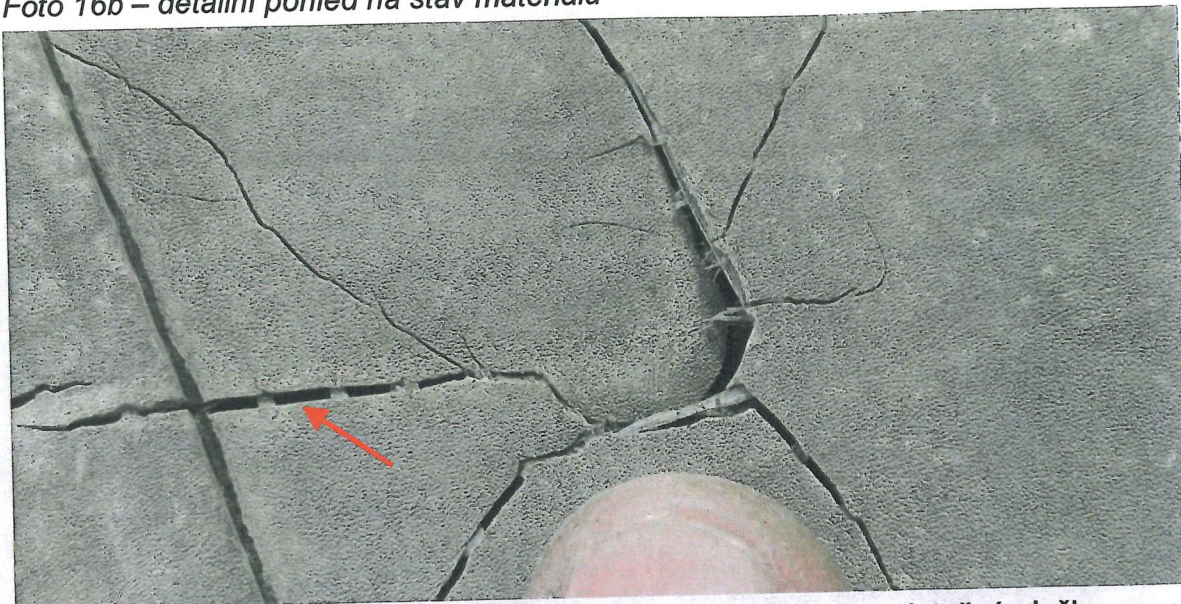
Foto 16b – detailní pohled na stav materiálu

Plastový materiál fólie má na povrchu popraskanou strukturu, výztužná vložka se ve vláknech při vyvinutí lehkého namáhání trhá. Struktura mikroprasklin se při zatažení za materiál rozevívá. K prasknutí (viz šipka) došlo dokonce v místě svařeného přesahu kde je materiál ve své tloušťce dvojitě.

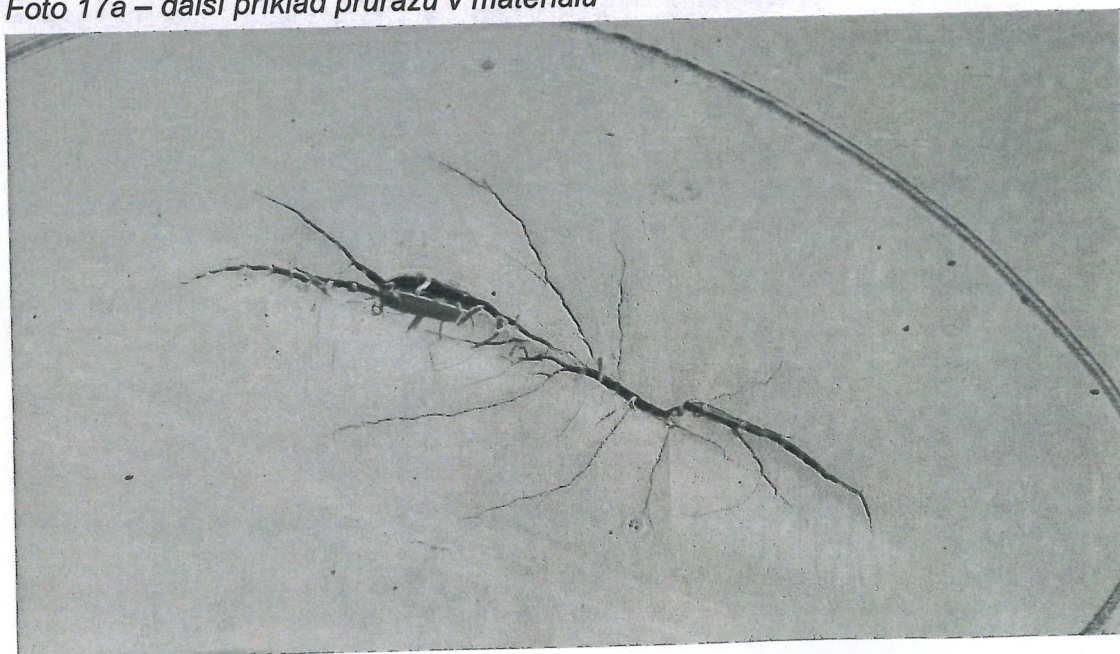
Foto 17a – další příklad průrazu v materiálu

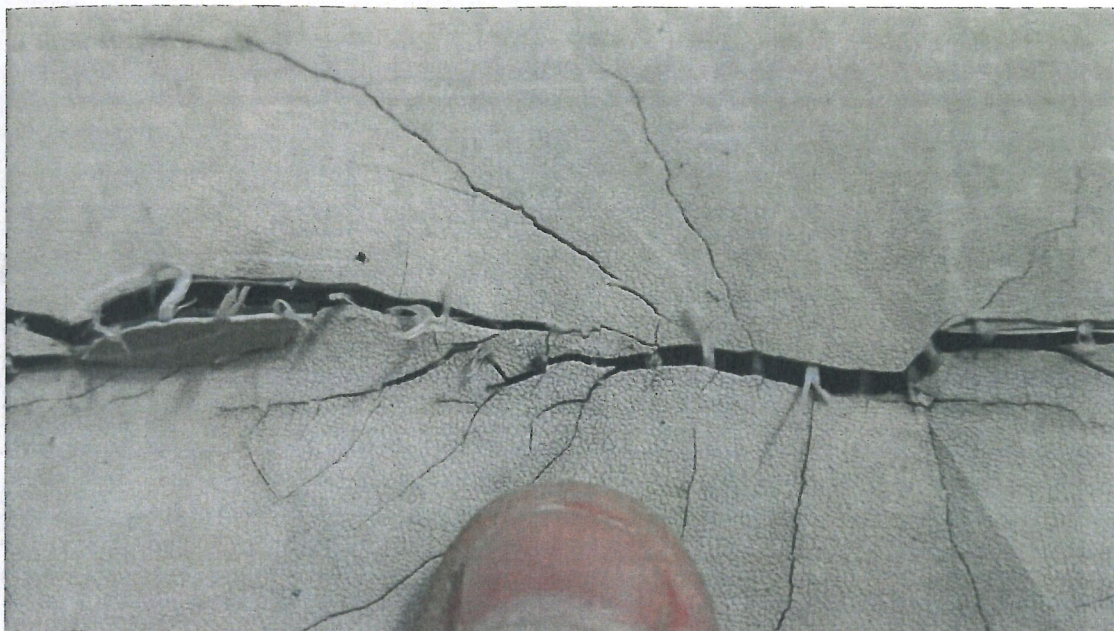
Foto 17b – bližší pohled na strukturu poškození

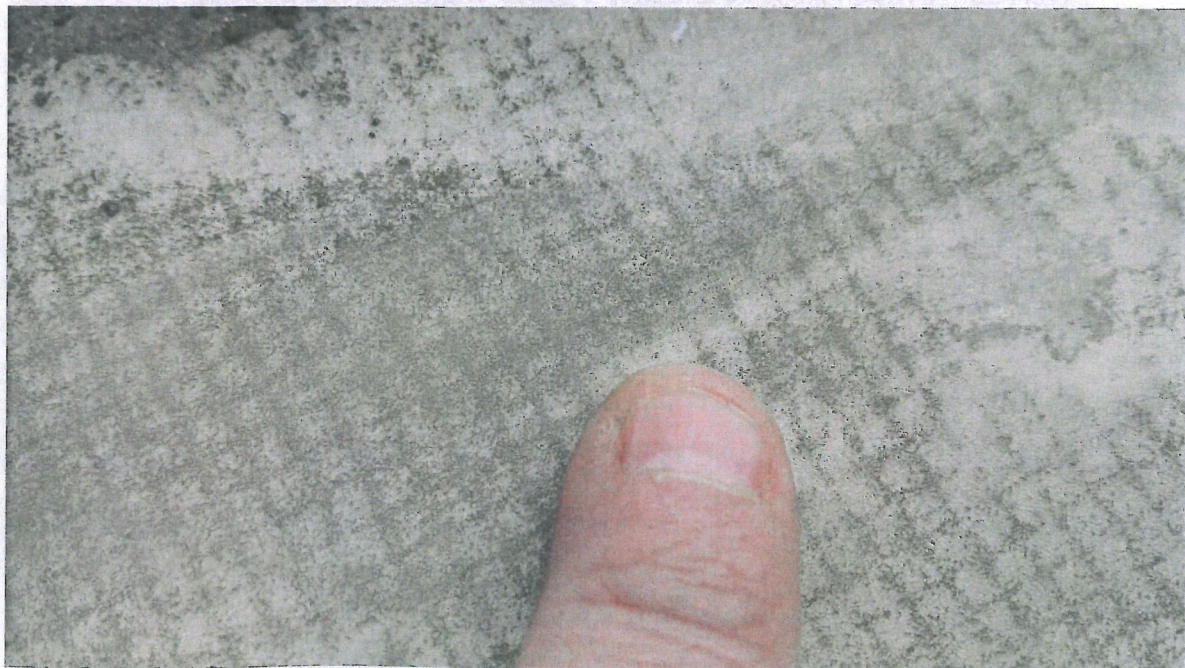
Foto 18 – pohled na povrch materiálu kde je vidět obecně narušená struktura

V prasklinách v povrchu se více drží nečistoty a vyvíjí se mech. Struktura prokreslení nosné vložky demonstruje necelistvost vrchní vrstvy plastu nad vložkou hydroizolace.

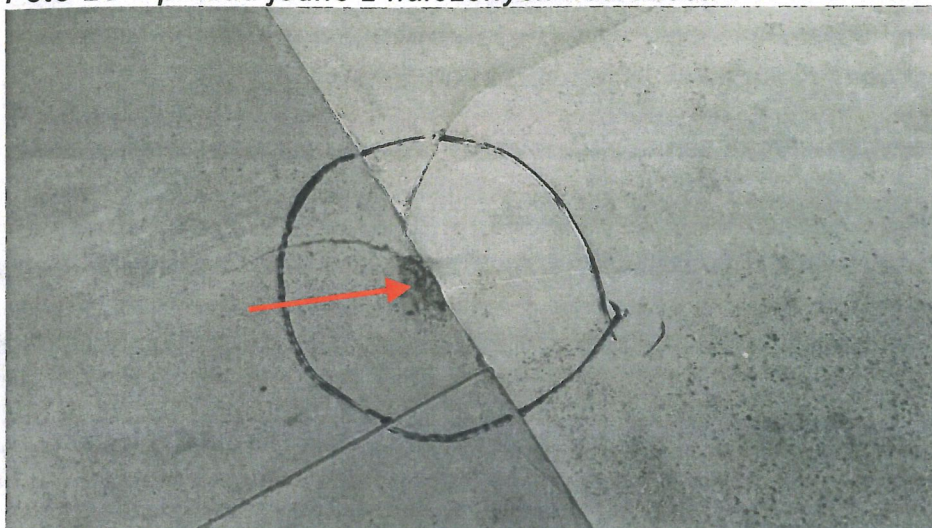
Foto 20 – příklad jedné z nalezených netěsností

Místa byla označena na střeše kroužkem na hydroizolačním materiálu. Z míst netěsností se při stlačení povrchu střechy v blízkosti vytéká ven voda.

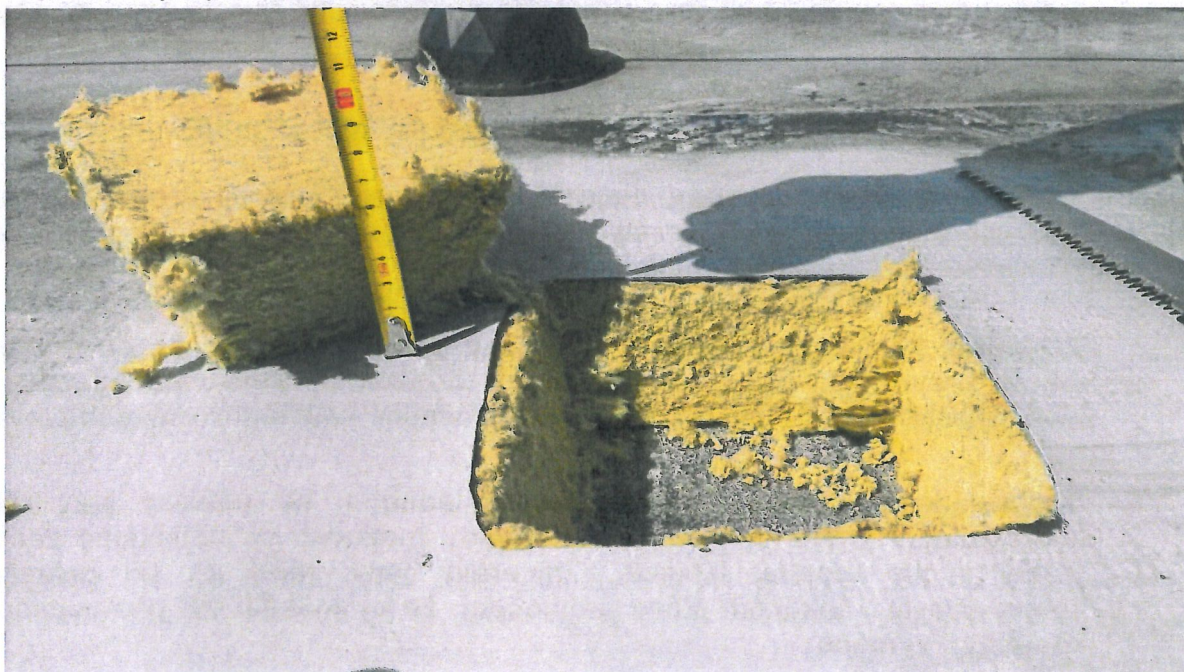
Foto 21 - Byla provedena kopaná sonda do souvrství střechy:

SONDA 2 - Zjištěné souvrství od vrchní vrstvy:

- Hydroizolační fólie z měkčeného PVC, tl. 1,5 mm
- Tepelná izolace z minerálních vláken, tl. 60 mm (suchá),
- Asfaltový pás
