**DEKPROJEKT s.r.o.**  
Zakázka číslo: 2020-026024-JuV

Odborný posudek

## **Odborné posouzení ploché jednoplášťové střechy a koncepční návrh opravy**

**Mateřská škola  
Lužní 2  
695 01 Hodonín**

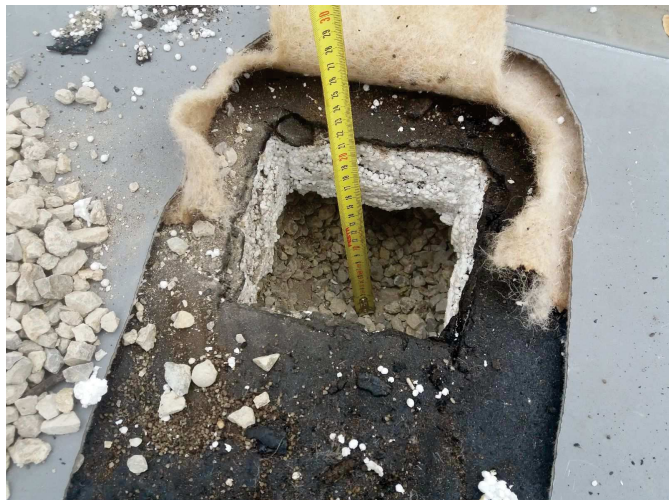
foto/11/ Pohled na sondu S3

| Vrstva | Tloušťka [mm] | Stav vrstev |
|---|---|--|
| PVC-P fólie s nosnou skleněnou vložkou s nakaširovanou geotextilií | 1,5 | Na spodní povrchu vlhká, v ploše degradovaná |
| Netkaná separační geotextilie (pouze v místě atiky) | - | Vlhká |
| Souvrství asfaltových pásů<br>- modifikovaný pás pouze v místě napojení plochy na atiku<br>- oxidovaný pás s břídlíčnatým posypem a s PES rohoží<br>- 2x oxidovaný pás s nasávkovou vložkou | 14 | Horní pás nesoudržný, zbylé mezi sebou soudržné, na horním povrchu vlhké |

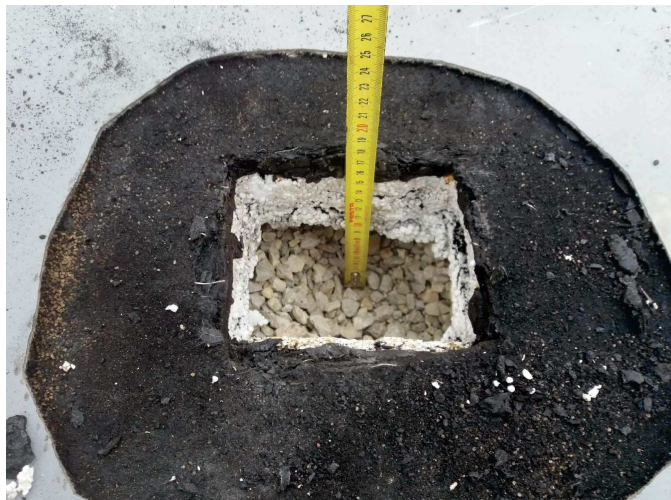
foto/13/ Pohled na sondu S4

| Vrstva | Tloušťka [mm] | Stav vrstev |
|--|---|---|
| PVC-P fólie s nosnou skleněnou vložkou s nakaširovanou geotextilií | 1,5 | Na spodní povrchu vlhká, v ploše degradovaná |
| Souvrství asfaltových pásů<br>- oxidovaný pás s břidličnatým posypem a s PES rohoží<br>- 2x oxidovaný pás s nasávkovou vložkou | 10 | Pásy mezi sebou soudržné, na horním povrchu vlhké |

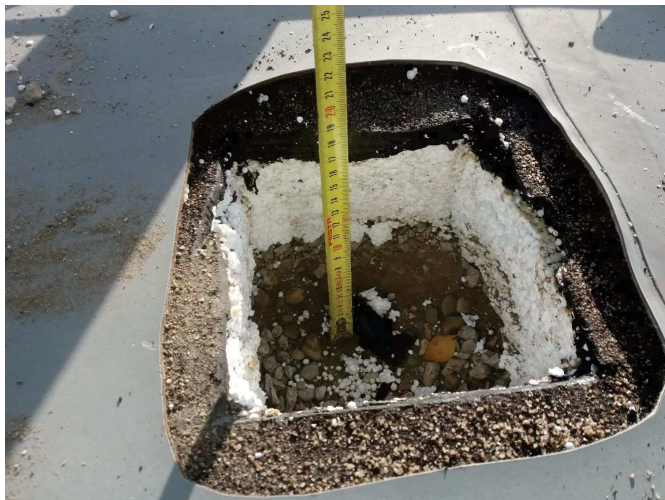
foto/21/ Pohled na sondu S8

| Vrstva | Tloušťka [mm] | Stav vrstev |
|--|---|--|
| PVC-P fólie s nosnou skleněnou vložkou s nakaširovanou geotextílií | 1,5 | V ploše degradovaná, na spodním povrchu mokrá |
| Souvrství asfaltových pásů<br>- modifikovaný pás s břídlíčnatým posypem a skleněnou tkaninou<br>- oxidovaný pás s PES rohoží<br>- 3x oxidovaný pás s nasákovou vložkou | 16 | Pásky mezi sebou soudržné, na horním povrchu mokré |

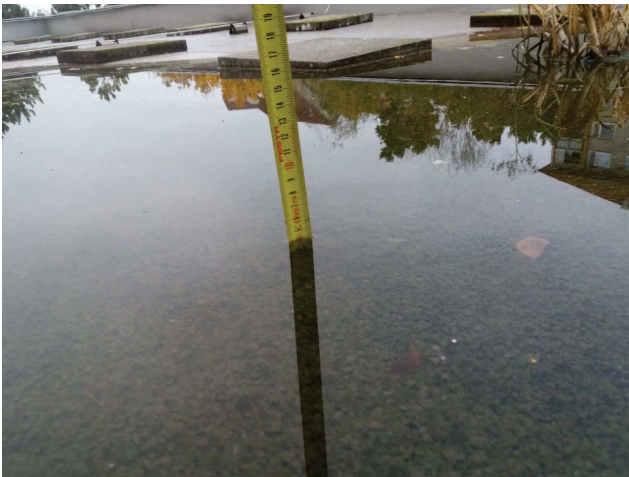
Na povrchu byla nalezena stojící voda, které bylo díky nedostatečnému spádu hydroizolace znemožněno odtékat. Na střeše A dosahovala hloubka kaluže 50 mm. V těchto místech se drží nečistoty a byl zde nalezen trs rákosí.

foto/22/ Pohled na stojící vodu výšky 50 mm s nečistotami a počáteční růst rákosí u střechy A

Zvlnění hydroizolace brání plynulému odtoku vody ze střechy. Na střeše vznikají louže. Voda

zadržována na střeše působí na hydroizolaci mírným hydrostatickým tlakem a hrozí rychlejší degradace folie. Zvyšuje se také riziko zatečení srážkové vody netěsnými spoji. Dále se v těchto místech usazují nečistoty, které způsobují degradaci hydroizolační vrstvy.

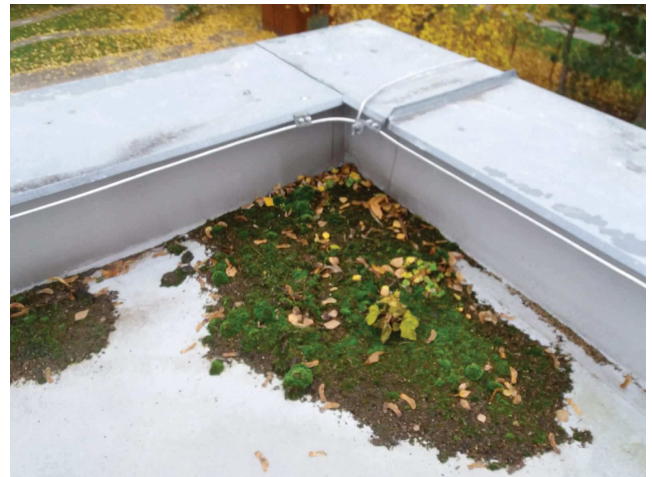
foto/23/ Pohled na nahromaděné nečistoty a růst mechů na povrchu fólie u střechy A

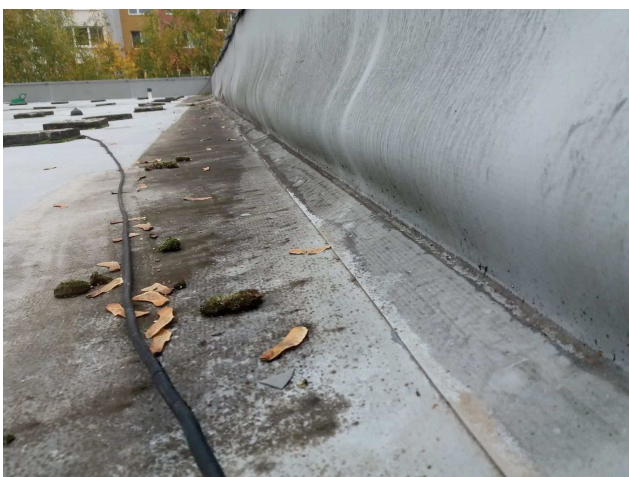
Na střeše B,C,D byla na mnoha místech utržena koutová lišta u atiky. U střechy D byla fólie značně zvlněna.

foto/24/ Pohled na zvlnění a napojení fólie v místě atiky u střechy B

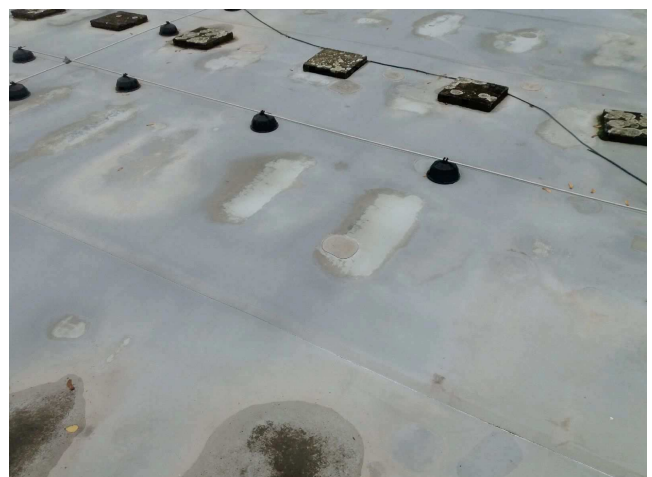
Na střeše B,C,D je provedena pomocí fólie s nakaširovanou geotextilií, která je umístěna přímo na asfaltovém souvrství. Na těchto střechách je zjevná známka degradace povrchu fólie a je viditelná nosná tkanina. Na střeše C byly nalezeny v ploše fólie praskliny.

foto/25/ Pohled na degradovanou fólii a již prostupující nosnou vložku u střechy B

Hlavní hydroizolační vrstva vykazuje degradaci materiálu (viditelná výztužná vložka, lokální barevné změny fólie). Jako hlavní hydroizolační vrstva na střechách B,C,D byla použita fólie z PVC-P fólie s nakaširovanou geotextílií. Fólie je určena pro střechy s přetížením. Tato fólie má menší odolnost proti UV záření a v důsledku nezakrytí v celé ploše dochází k její degradaci. V ploše se projevují netěsnosti a dochází k úbytku krycí vrstvy až na nosnou tkaninu. Samotná fólie je křehká a v ploše jsou praskliny.

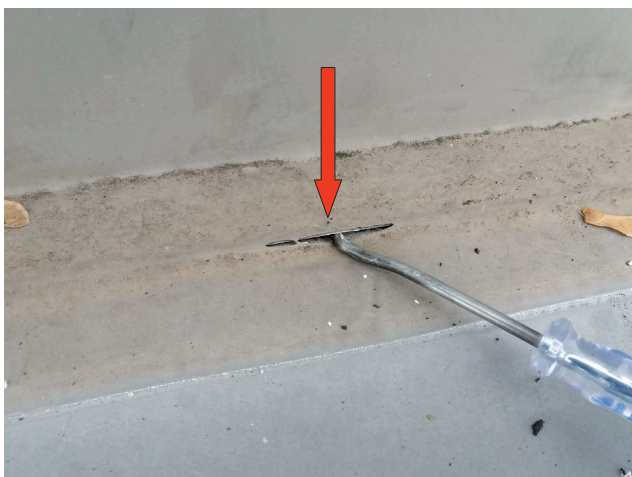
foto/26/ Pohled na netěsnosti u střechy B

V hydroizolační vrstvě bylo při průzkumu nalezeno **velké množství netěsností** a nedovařených spojů PVC-P fólií, kde může docházet k zatékání dešťových srážek do konstrukce střechy.

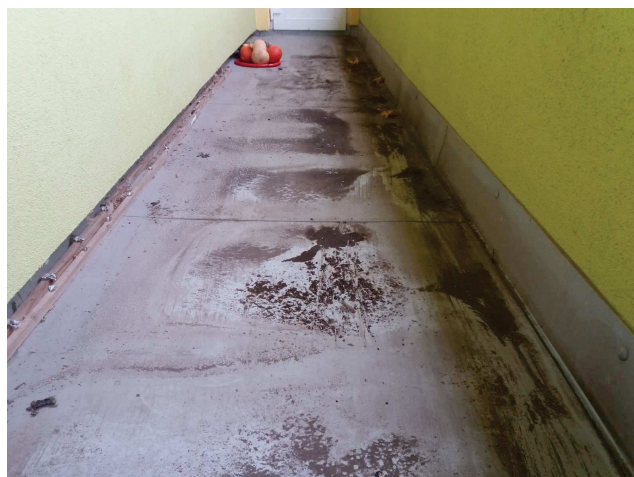
foto/27/ Pohled na stopy po stojící vodě u střechy E

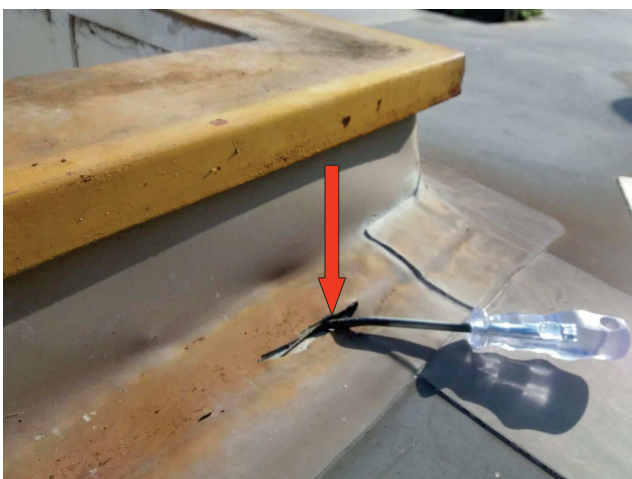
foto/28/ Pohled na netěsnosti u střešního výlezu u střechy C

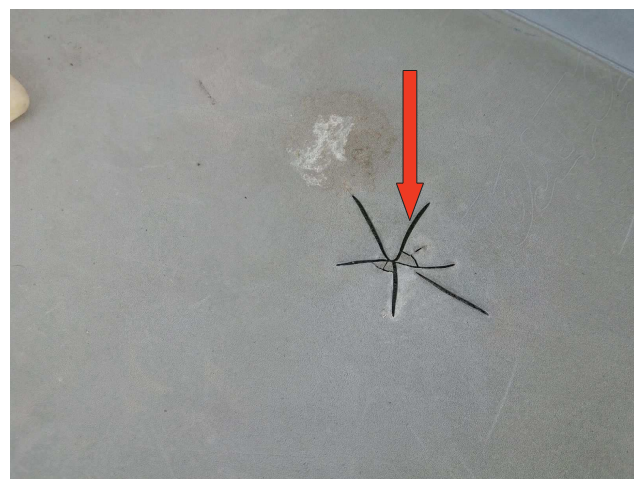
foto/29/ Pohled degradaci fólie u střechy C

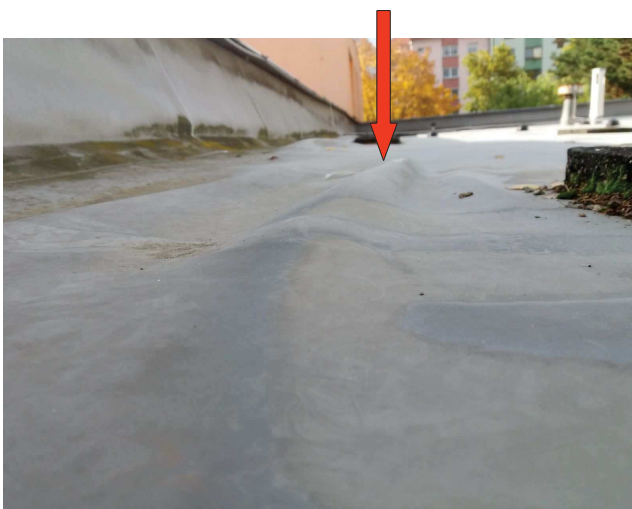
foto/30/ Pohled zvlněnou fólii u střechy D

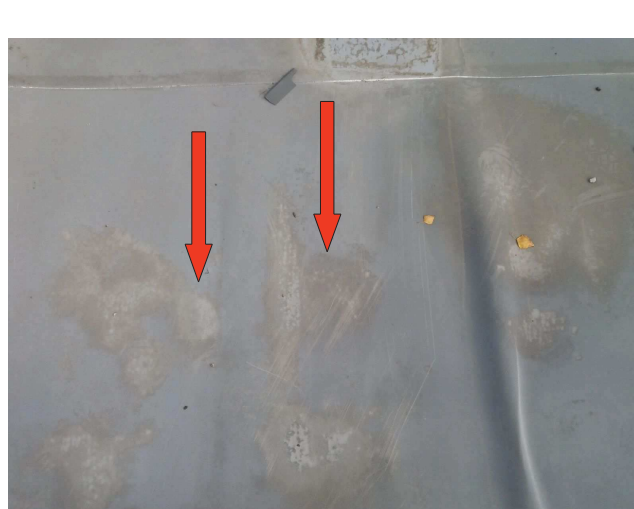
foto/31/ Pohled na degradovanou fólii u střechy D

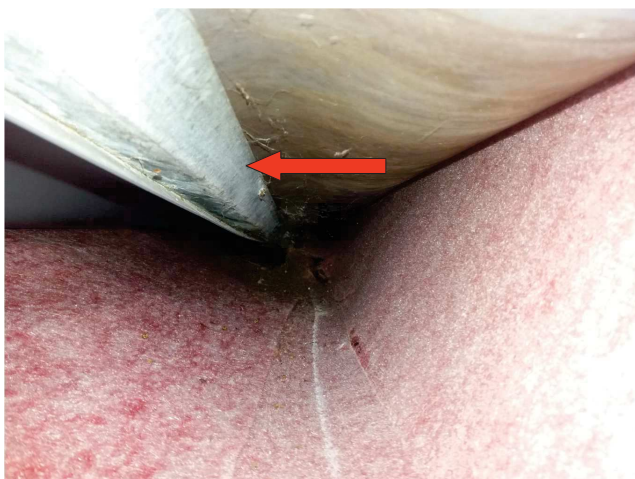
foto/32/ Vnitřní pohled na koutovou lištu u napojení plochy na atiku a střechy D

Hydroizolační vrstva z PVC-P fólie není v ploše ani u detailů dostatečně kotvena. Kotvení bylo do nahrazeno přetížením betonovými dlaždicemi, které však není dostatečné a vlivem smrštění fólie došlo k utržení poplastovaných koutových profilů u atiky po obvodu střech. V některých případech je kotvení zdeformované natolik, že dochází k poškození fólie uvolněnými prvky. V místě sondy S7 (střecha D) bylo zjištěno, že poplastovaná koutová lišta není kotvena vůbec. U Střechy A,B,C bylo zjištěno, že kotvení koutové lišty je po 280mm. Toto kotvení nebylo provedeno dostatečně únosnými kotevními prvky a koutové lišty jsou po obvodě vytrženy. Kotvení PVC-P fólie je v ploše u střechy A je provedeno ve spojích pomocí kotev po 300mm, které jsou uchyceny do asfaltového souvrství. Toto asfaltové souvrství není kotveno.

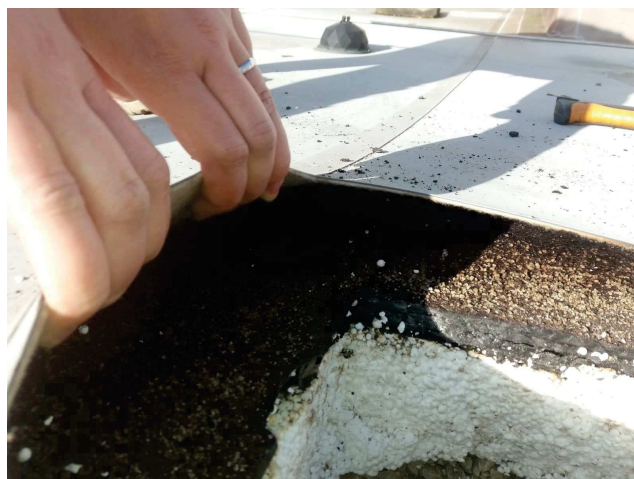
foto/33/ Pohled na nekotvenou fólii v ploše

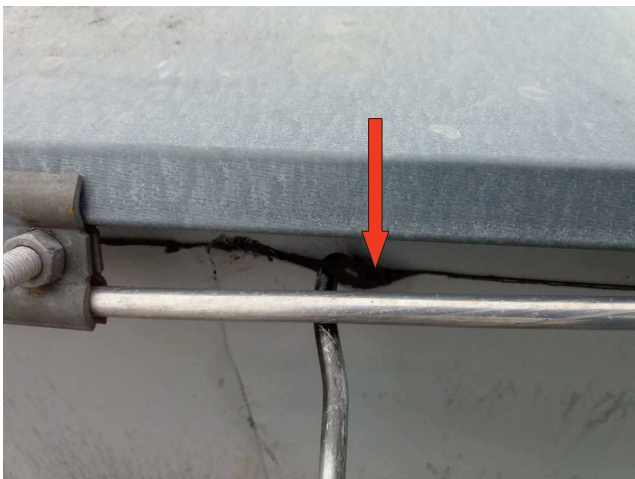
foto/34/ Pohled na ukončení fólie a netěsnost na koruně atiky u střechy B

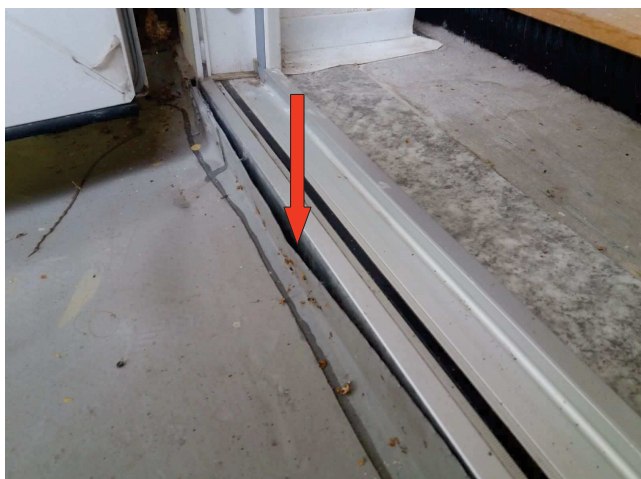
foto/36/ Pohled na ukončení fólie na koutové liště a její netěsnost v místě balkonových dveří u střechy E

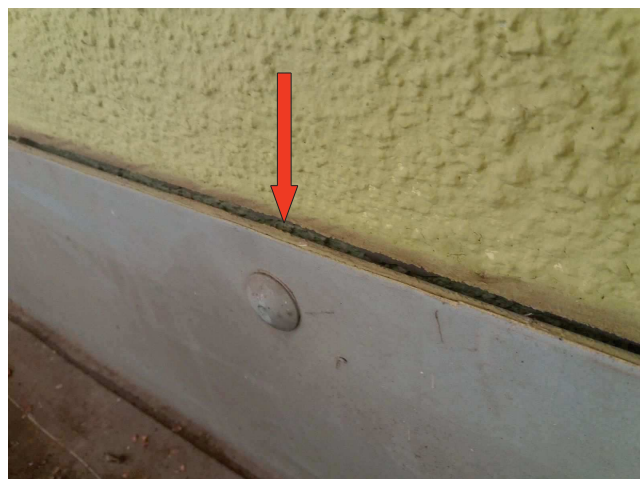
foto/37/ Pohled na ukončení fólie na stěnové liště a její netěsnost na zděném zábradlí u střechy E

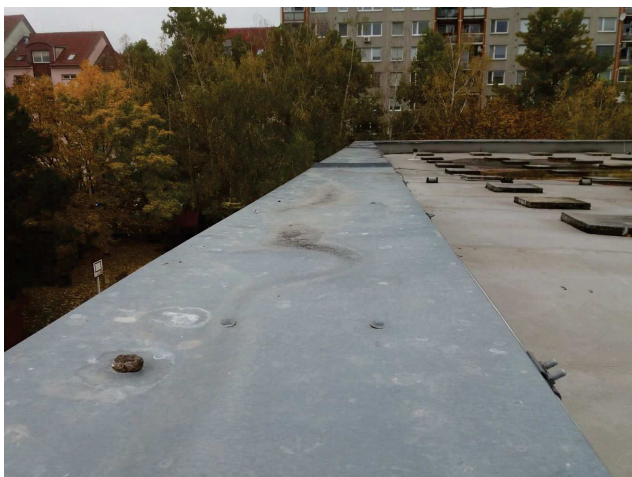
foto/38/ Pohled na oplechování atiky a stopy po stojící vodě u střecha A

Oplechování koruny atiky není provedeno v dostatečném sklonu k rovině střechy. Toto je v rozporu s normou ČSN 73 1901, kdy krytí koruny atiky má mít alespoň 5%. Dochází k zadržování vody na koruně atiky, což může vést k zatékání srážkové vody skrz spoje jednotlivých segmentů plechů a k rychlejší degradaci materiálu.

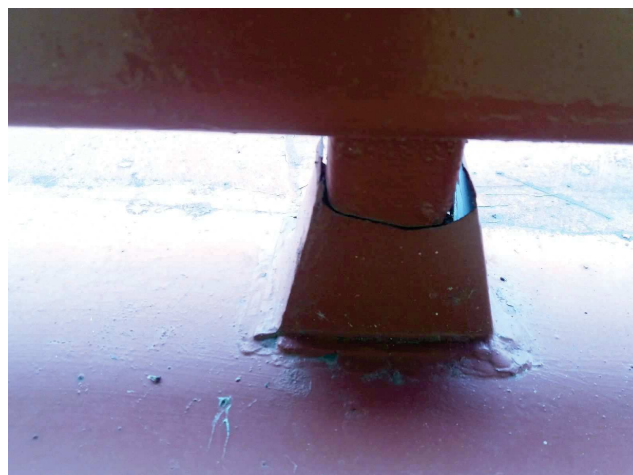
foto/41/ Pohled na oplechování v místě kotvení zábradlí u střechy E

Na koruně zděného zábradlí je namontováno zábradlí, které je kotveno pomocí čtvercových profilů do zděné části. Tento prostup v místě oplechování není nijak utěsněn.

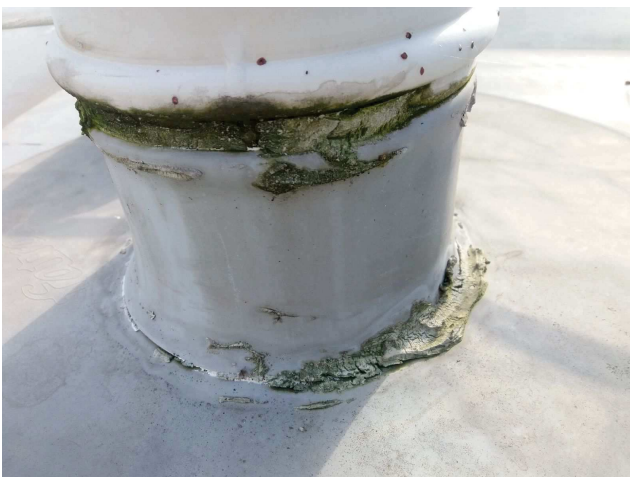
foto/42/ Pohled na provedení spoje pomocí tmele

#### **Některé detaily byly utěsněny pomocí tmelu.**

Toto je v rozporu s doporučením normy ČSN 73 1901. Při degradaci tmelu vlivem UV zářením mohou vznikat netěsnosti, kterými bude docházet k pronikání dešťových srážek do konstrukce střechy. Pro utěsnění prostupujících konstrukcí nebyly použity systémové nerezové stahovací objímky pro toto určené

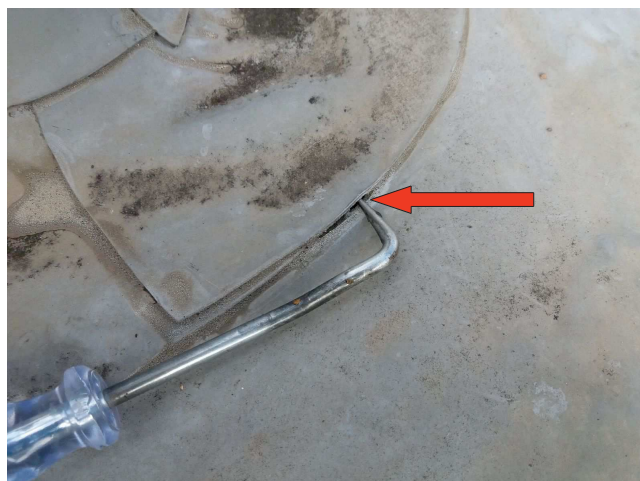
foto/45/ Pohled na netěsnost u napojení PVC-P tvarovky  
hlavní hydroizolační vrstvu

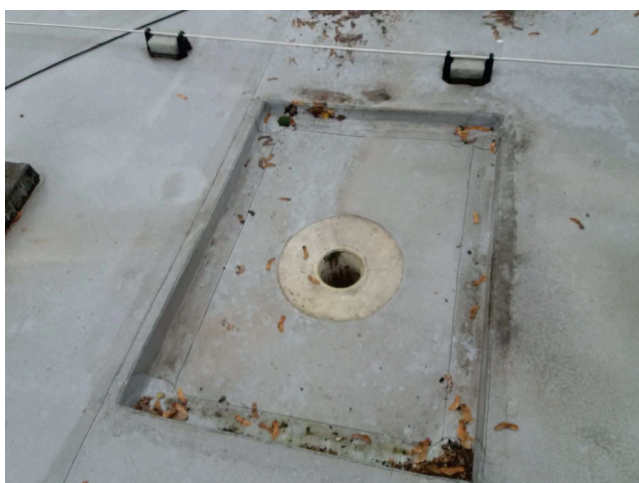
Většina vtoků nebyla kotvena, umístění samotných vtoků často nebylo nejnižším místem střešních rovin. Některé vtoky nebyly opatřeny ochranným košem proti nečistotám.

foto/46/ Pohled na vtok u střechy A

Těleso vtoků není kotveno a dochází k jeho vybočení. Většina vtoků není opatřena ochranným košem.

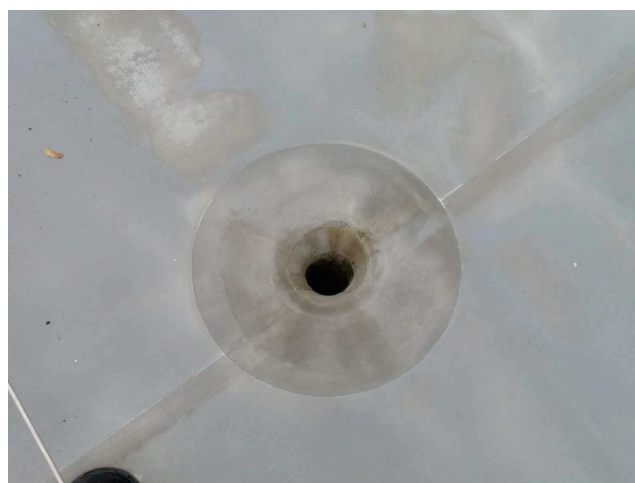
foto/47/ Pohled na vtok u střechy B
