# **Most 290-023**

Most přes řeku Jizeru u Poniklé

## **MIMOŘÁDNÁ PROHLÍDKA**

Datum provedení prohlídky: 11.7.2021

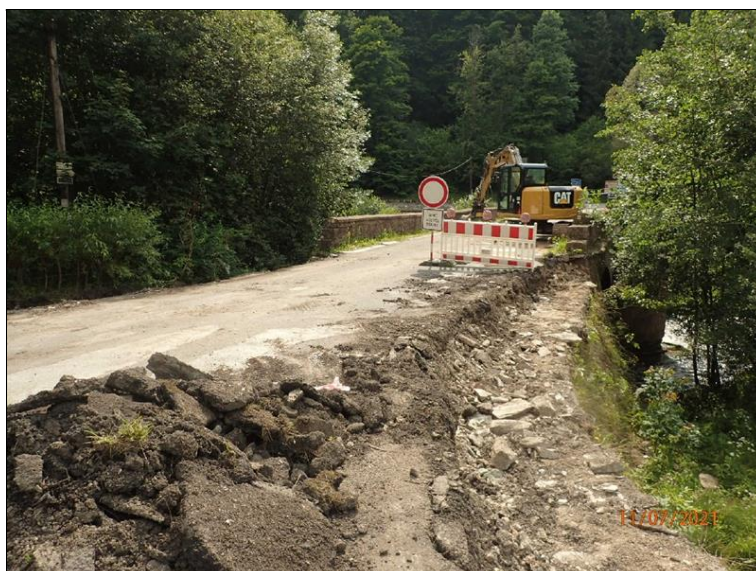
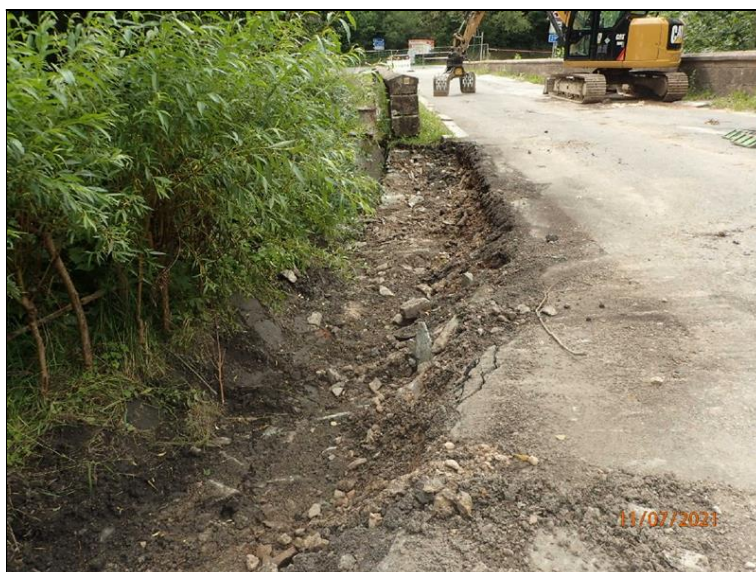
Předpolí opěry O4, rozebraný vrchol L křídla.

Na předpolí O4 bylo v rámci započaté demolice objektu demontováno zábradlí, dopravní značení a strojně do hloubky cca 100 cm rozebráno kamenné zdivo ve vrcholu křídel. Popsaný stav neumožňuje bezpečné provozování mostu.

Předpolí opěry O4, rozebraný vrchol P křídla.

| [1] 1.2.4 křídlo / Opěra_4 /<br>Stavební činností dotčené<br>předpolí | Podmínkou nutnou pro znovuzprovoznění objektu je: 1) Vhodná dočasná konstrukční úprava rozebraného vrcholu obou původních křídel za O4, požadována min. životnost 5 let. Zpracovatel doporučuje půdorysně zakrouženou linii strojně sypaných gabionových košů. 2) Obnova stavební činností dotčených pásů konstrukčních vrstev vozovky v úseku za O4, včetně zajištění dostatečné únosnosti krajnic. 3) Osazení vhodného typu záchytného systému s úrovní zadržení "H2" v úseku za O4, přechod na parapetní zdi mostu řešit přesahem. Zpracovatel doporučuje půdorysně zakroužené linie betonového svodidla typu "New Jersey". |

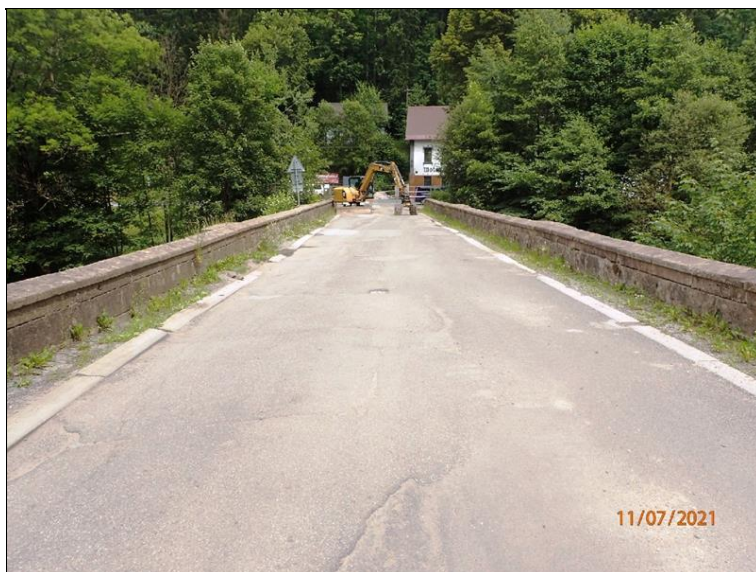
Prostorové uspořádání vozovky na mostě, pohled po směru staničení od opěry O1.

Zúžením zatěžovacího prostoru se mění stávající šířkové uspořádání vozovky. Její šířka bude menší než min. 5,5 m umožňující obousměrný provoz. **Na mostě je nezbytné zřídit provoz střídavý.**

| [5] 4.3 Dopravní značení,<br>označení objektu | Instalací vhodných fyzických prvků omezit šířku zatěžovacího prostoru mostu na 5,1m odpovídající šířce původní dlážděné vozovky. Zpracovatel doporučuje osadit po min. 5 m plastový vodící práh žluté barvy typu CZ 7 (2x10=20ks), kotvit šrouby do žulových obrub chodníků, každý opatřen oboustrannou malou směrovou deskou typu "Z5a" (2x10=20ks) = řešení odolné zimní údržbě. Smyslem opatření je vyhovět normovým a legislativním předpokladům aktualizace výpočtu zatížitelnosti z 7/2021. |
| [6] 4.3 Dopravní značení,<br>označení objektu | Pro stanovení přednosti v jízdě vozidel v upraveném šířkovém uspořádání na mostě zajistit v krátkém termínu výrobu a oboustranné osazení těchto dopravních značek: 1ks P7 (doporučuji před O1 = blíže k Roprachticím, 1ks P8 (doporučuji před O4 = blíže k Poniklé). Návrh projednat (odsouhlasit) s Policií ČR. |

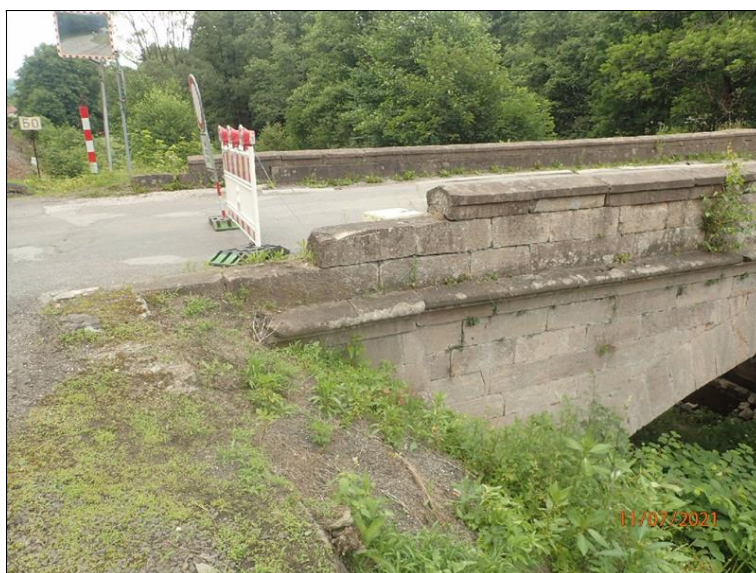
P bok mostu, úsek nad opěrou O1

Na 2 koncích parapetních zdí chybí několik kvádrů, nejspíše následek nárazu vozidel.

Na objektu nejsou v okamžiku prohlídky osazena evidenční čísla.

Na objektu není v okamžiku prohlídky osazeno dopravní značení omezující zatížitelnost mostu.

| [4] 4.3 Dopravní značení,<br>označení objektu | Zajistit výrobu a oboustranné osazení dopravních značek omezujících zatížitelnost v souladu s její poslední aktualizací provedenou v 7/2021, 2x B13 (24t) + 2x E13 (Jediné vozidlo 45t). |

| [11] | 4.3 Dopravní značení,<br>označení objektu | Zajistit výrobu a osazení 2ks evidenčních čísel 290-023. |

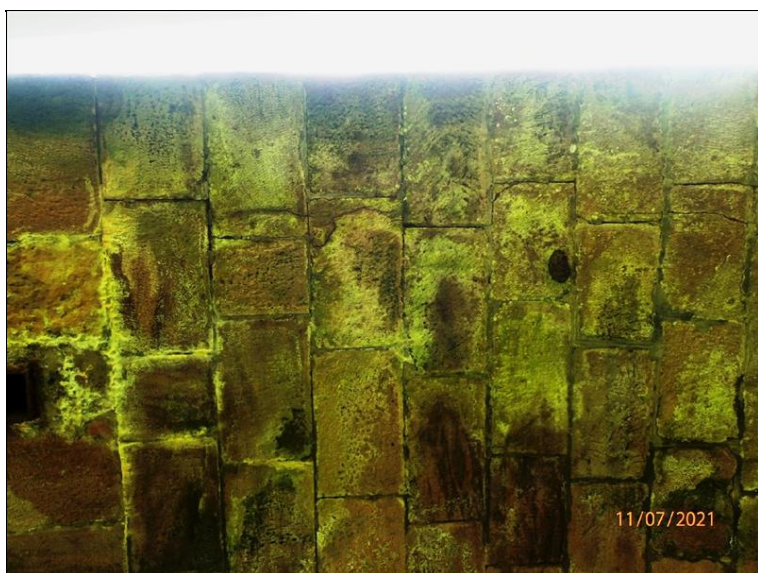
Pole 1, podhledu NK u L boku, vrchol klenebního pasu.

Ve všech polích je v oblastech průsaků klenebními pasy na jejich podhledu patrná degradace zdicí malty ve spárách mezi pískovcovými bloky = vyloučení pojiva, mrazový rozpad, vyplavení volných částic. Podle četnosti výluhů největší "plošný" rozsah u L boku v poli 1 (oblast před O1) a v poli 3 (oblast za P3), do hloubky zdiva "lokálně" u prostupu svodů několika odvodňovačů.

| [8] 2.1 Nosná konstrukce / Pole /<br>Degradace malty | Neprodloužit zajistit aktualizaci zatížitelnosti NK podrobným statickým výpočtem s uvažováním následujících okrajových podmínek a předpokladů: 1) Zatěžovací prostor mostu šířky w = 5,1 m |

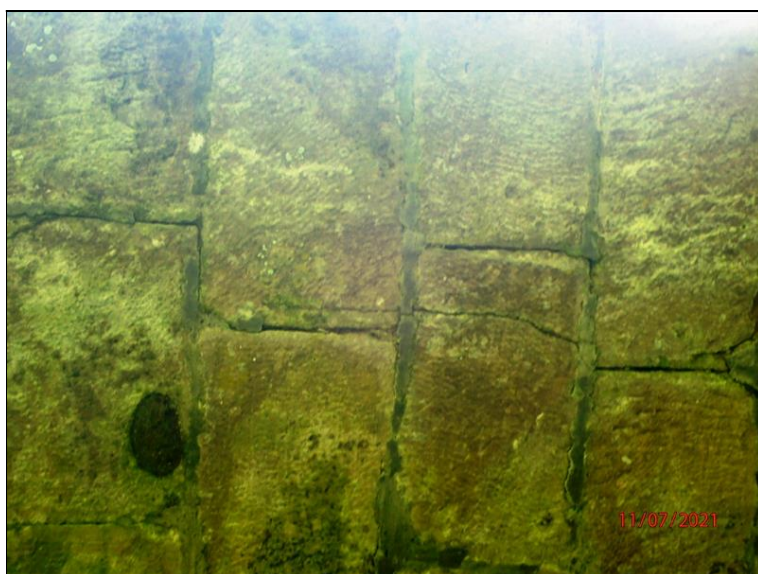
Pole 1, podhled klenbového pasu u L boku, detail trhliny z výše uvedené foto.

Ve všech polích je na podhledu NK podél obou boků patrná nesouvislá "lomená" trhlina (více v L), obvyklá to porucha klenutých zděných mostů. Vede spárami mezi bloky, ojediněle je i přetíná. Prochází 1. + 2. (ojediněle i 3.) podélnou spárou vazby zdiva. Polohou tak odpovídá cca rubu čelní zdi. Největší délka trhliny nalezena u L boku v poli 1 před O1 (cca 1/2 délky pasu), přetíná zde 3 bloky, ve zbývajících polích to je méně (cca do 1/3 délky pasu). Popsané poruchy vznikly v minulosti, soustavně je rozšiřuje prosakování vody a degradační procesy malty.

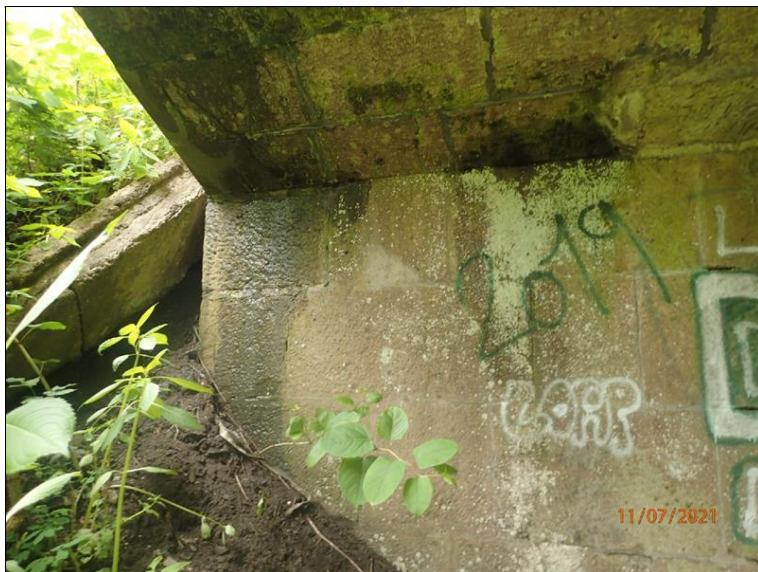
Líc opěry O1, mokvání ze spár zdiva NK u P boku.

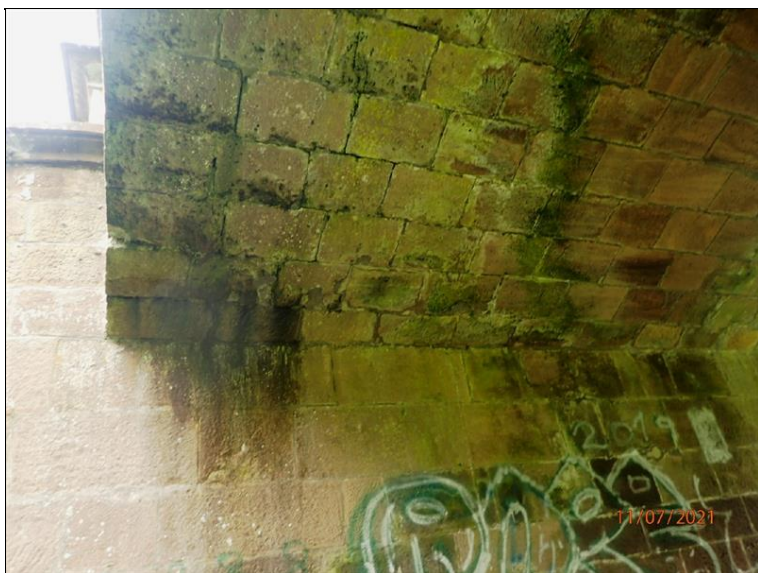
Líc pilíře P2, mokvání ze spár zdiva NK u L boku.

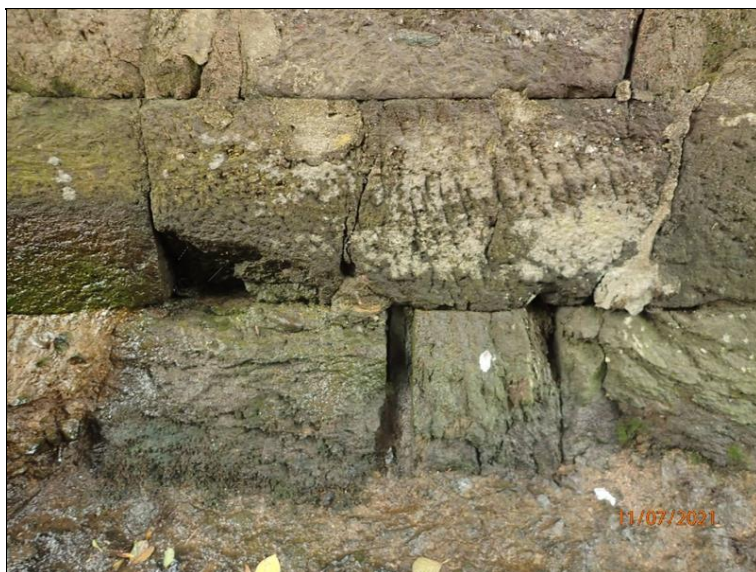
Pravidelně mezi 2 ojediněle až 3 spodními vrstvami kvádrů (v úrovni častých hladin Jizery) různě hluboký mrazový rozpad malty ve spárách dříků. Hrany některých bloků zde provozně již značně opotřebené mrazem = olámané, zaoblené.

Dřík pilíře P2, strana do pole 2, spodní vrstvy bloků nad hladinou vody, hluboká degradace výplně spár, mrazový rozpad hran a rohů kvádrů.

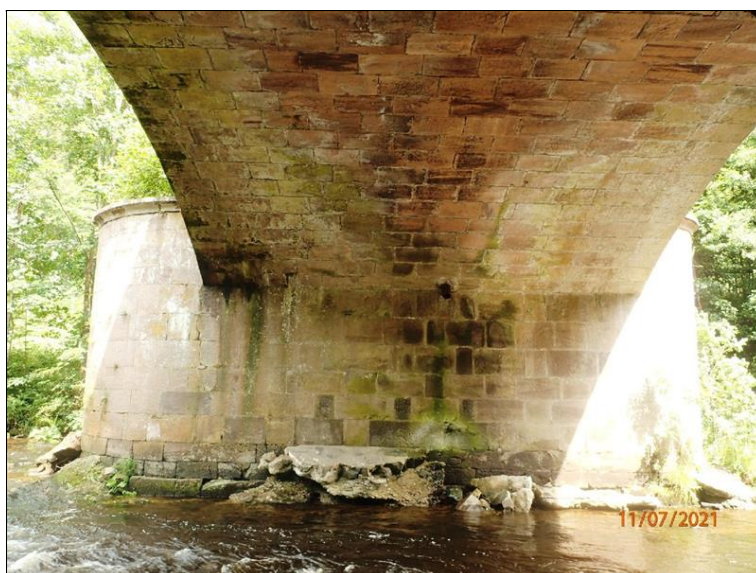
Pole 2, dřík pilíře P3, jemu přilehlý úsek podhledu klenebního pasu.

Výrazná svislá trhlina v líci dříku na straně do pole 2, vlevo pod bokem NK. Přetíná kvádry ve 3 vrstvách pod patou klenebního pásu.

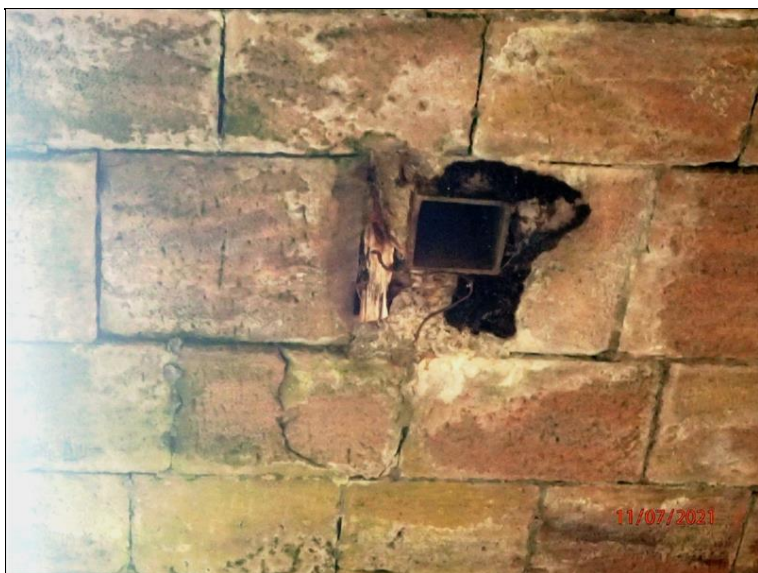
Pole 2, pohled vrcholu klenebního pasu u L boku, detail bouráním poškozeného zdiva u odvodňovače.

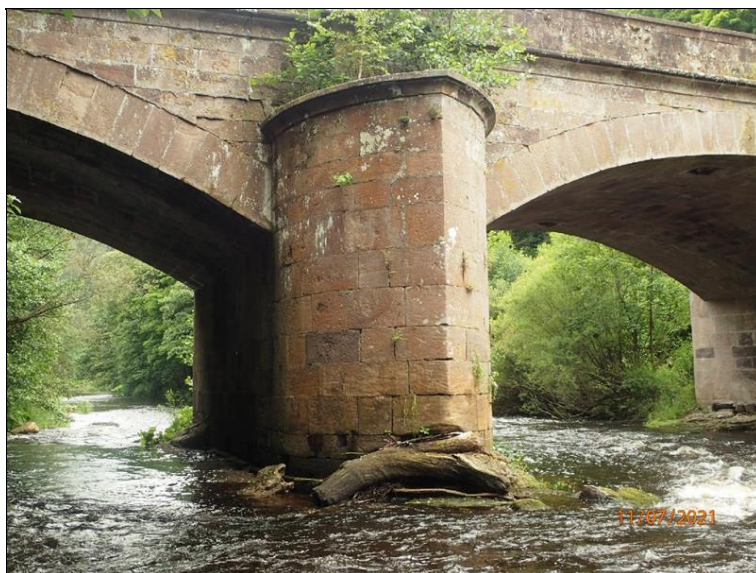
L bok mostu, pilíř P3, návodní zhlaví, v patě zachycený kmen stromu.

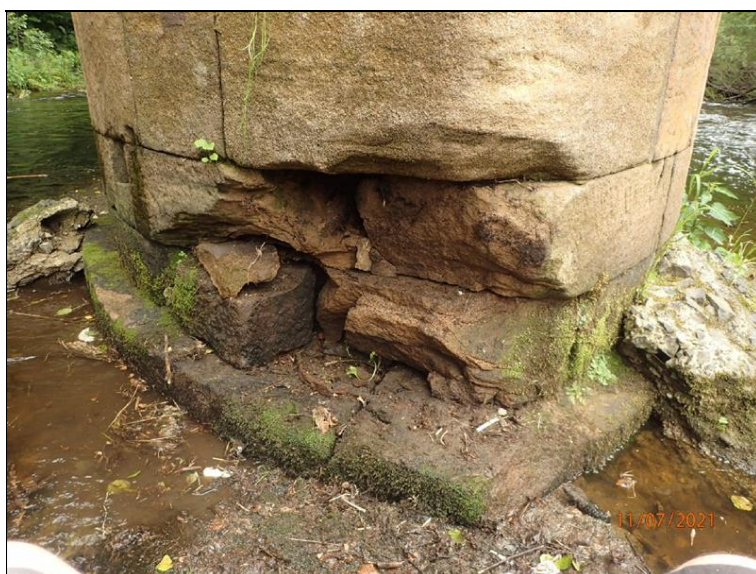
O stavebním stavu rozhodují rozsáhlé průsaky klenebními pasy, poruchy jimi vyvolané a lokální porucha zdiva v návodním zhlaví pilíře P3.

Pilíř P3, porucha zdiva v návodním zhlaví dříku (po odstranění zachyceného kmenu zpracovatelem).

Na návodním zhlaví dříku závažná lokální porucha zdiva. Ve 2 spodních vrstvách kvádrů (nad patním límcem) mrazový rozpad pískovce dosahující max. hloubky cca 30 až 40 cm. Zdivo nad poruchou nevykazuje v 7/2021 známky rozvolnění.

| [9] | 1.2.1 dřík/stěna / Pilíř_3 /<br>Návodní zhlaví | Zajistit provizorní opravu poruchy zdíva v návodním zhlaví dříku. Požadována min. životnost 5 let. Vhodná je např. betonová plomba umožňující pozdější výměnu poškozených kamenných bloků za nové. |

| [12] | 1.2.1 dřík/stěna / Pilíř_3 /<br>Návodní zhlaví | Skutečnost (závadu) týkající se vnitřního zdíva dříku zjištěnou na návodním zhlaví P3 je nezbytné (ze statických důvodů) zohlednit v návrhu opravy mostu. |

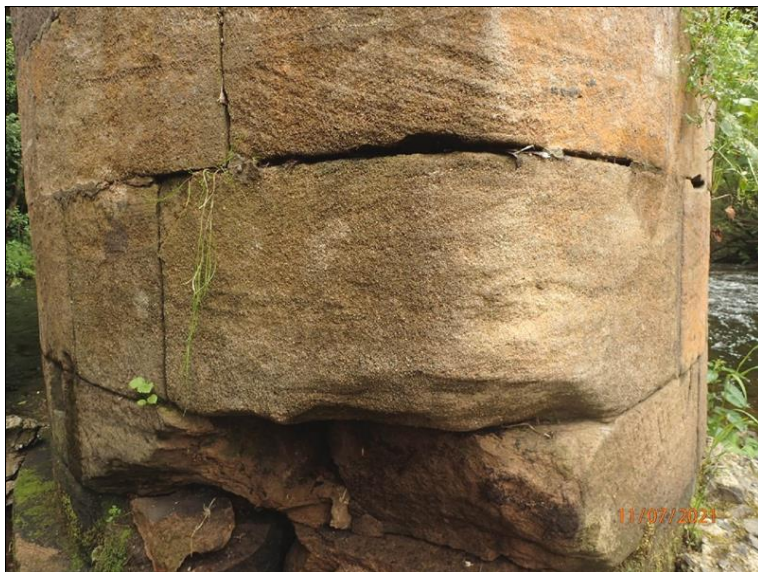
Pilíř P3, detail zdiva nad poruchou v návodním zhlaví, v 7/2021 bez známek rozvolnění.

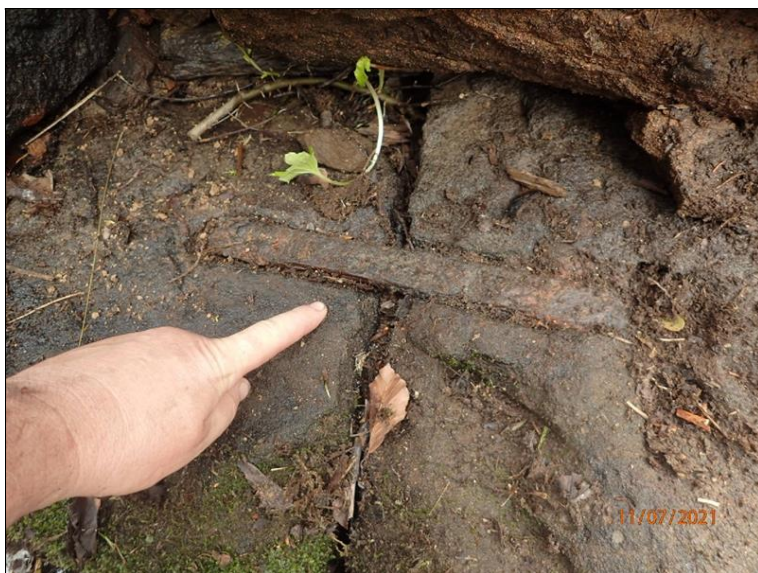
Pilíř P3, porucha v návodním zhlaví, detail železné skoby svazující pískovcové bloky ve vrcholu základu.

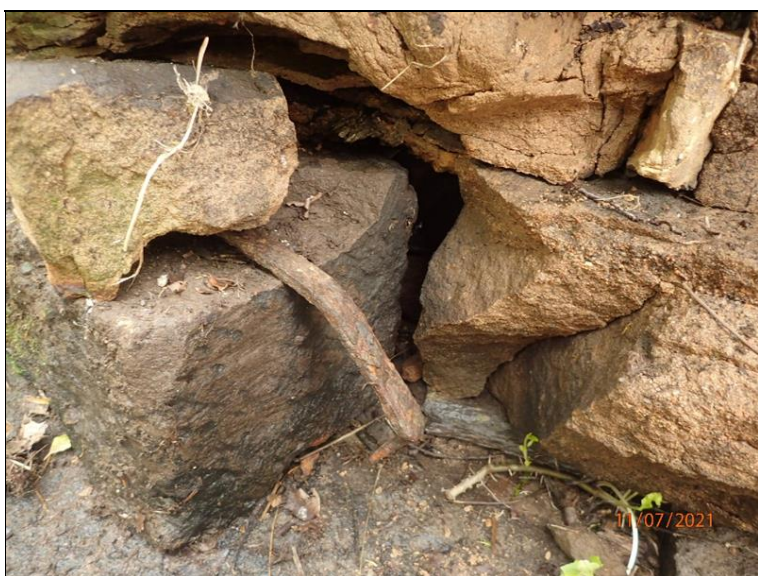
Pilíř P3, detail z poruchy v návodním zhlaví, kaverna do vnitřního zdiva dříku.

V poruše na návodním zhlaví je patrná kaverna pokračující do vnitřního (nejspíše zlomkového) zdiva dříku, následek mrazového rozpadu zde hojně užitě zdicí malty.

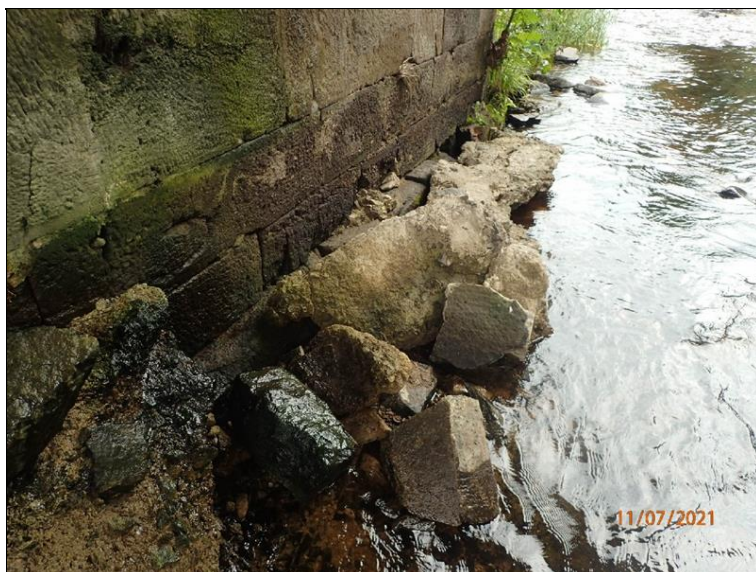
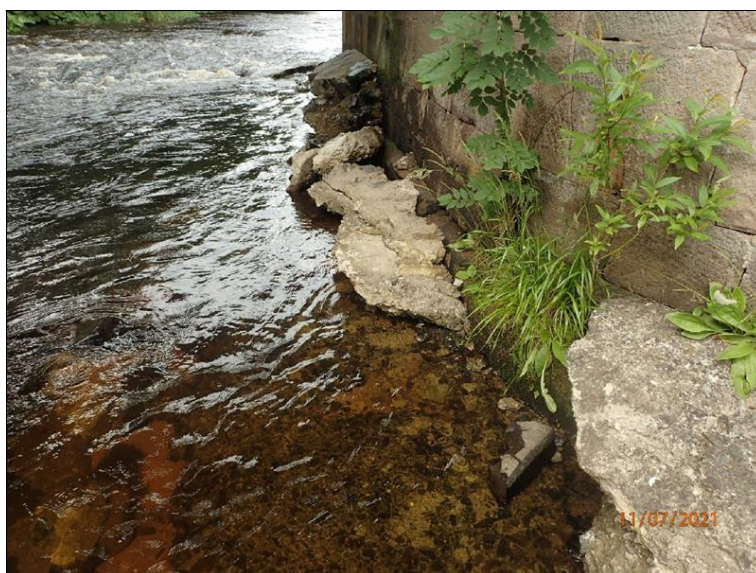
Pole 2, zbytky rozpadlého ochranného pásu v patě dřiku P3.

Pole 3, zbytky rozpadlého ochranného pásu v patě dřiku P3.

Stávající ochranné límce pilířů i pásy u opěr jsou nejen nevzhledné, ale i provedené z nedostatečně odolného betonu. Jsou poničené kombinovaným působením vody a mrazu.

| [13] | 1.3 Zemní těleso, záhozy,<br>zpevnění, přech.obl. /<br>Pilíře / Ochranné límce | V návrhu případné opravy řešit ochranné límce okolo dříků pilířů i pasy v lici opěr jinak než je tomu v současnosti. Doporučujeme konstrukci složenou z pečlivě kamenicky opracovaných + nerezovými trny přikotvených žulových prvků, tzn. z materiálu s velkou odolností dlouhodobému kombinovanému působení vody a mrazu. |

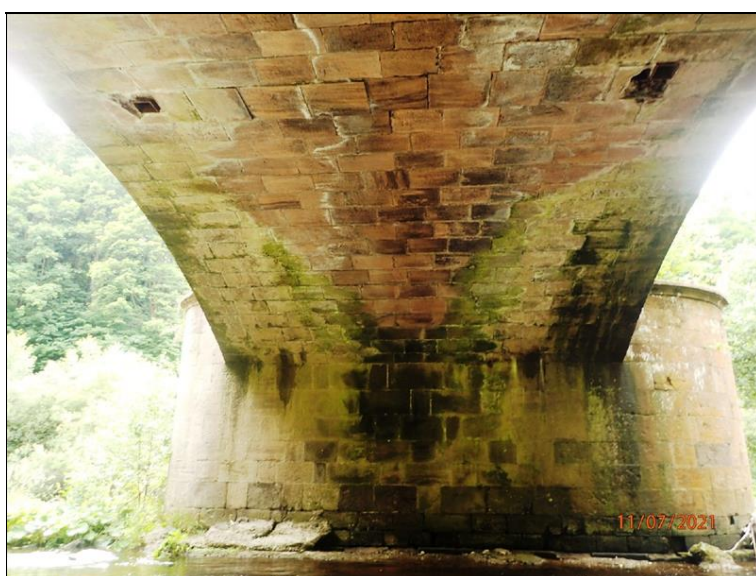
Pole 3, dřík pilíře P2, jemu přilehlý úsek podhledu klenebního pasu.

Ve všech polích na podhledu NK je patrné dlouhodobé a rozsáhlé prosakování vody z jejího rubu = mokré plochy, vrstvy výluhů pojiva, výkvěty, skvrny. Závada je rozšířena v pásích podél obou boků mostu, které mají proměnnou šířku cca 1 až 2,5 m, nejúžší ve vrcholu klenby, nejširší u její paty, častý porost zelenou řasou. Největší intenzita průsaků v poli 1 a 3.

| [14] | 2.1 Nosná konstrukce / Pole /<br>Průsaky | Názor zpracovatele: Most je v 7/2021 efektivně opravitelný se zachováním současné dispozice i podstatných prvků vzhledu. Rozšíření vozovky, chodníků, v případě potřeby i statické zesílení stávajících konstrukcí je možné, technicky řešitelné. Je známa řada úspěšných realizací oprav obdobného typu. Započít s přípravou komplexní rekonstrukce objektu podle řádné projektové |

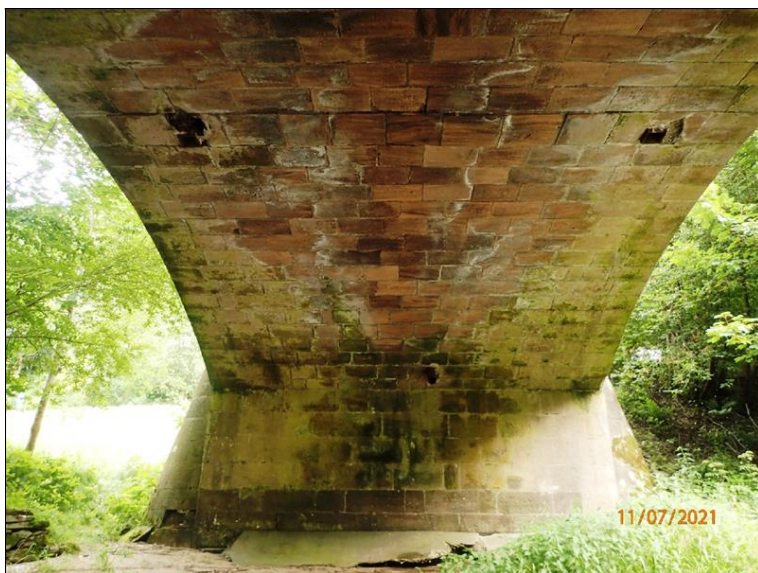
Pole 3, dřík opěry O4, jí přilehlý úsek podhledu klenebního pasu.

Na líce dříků pilířů i opěr dlouhodobě prosakuje voda shromažďující se za rubem klenebních pasů v oblasti u jejich pat. V okamžiku prohlídky povrch zdiva pod NK mokrý, porostlý zelenou řasou.

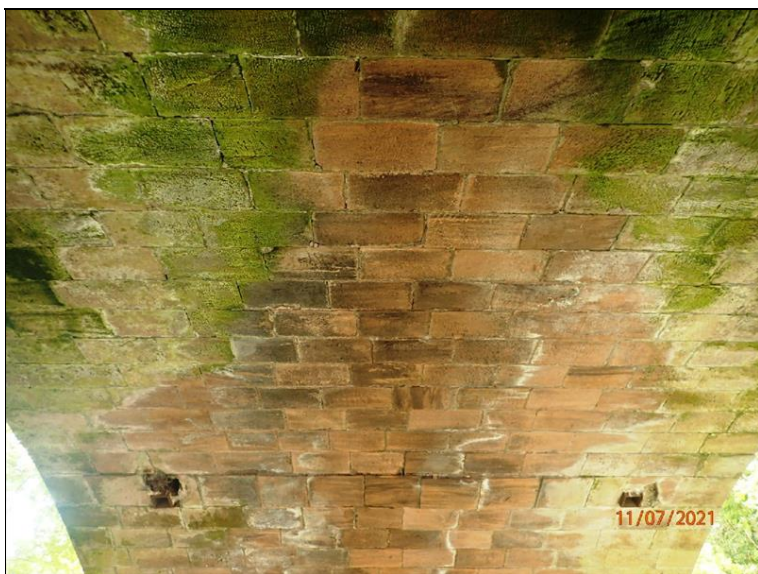
Pole 3, vrcholový úsek podhledu klenebního pasu, od pilíře P3.

Pokud byl hydroizolační systém na objektu v minulosti realizován, je již nefunkční.

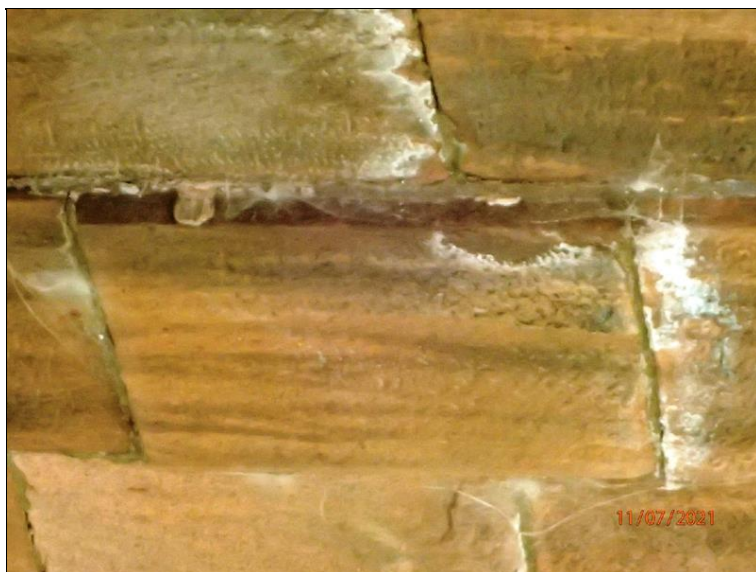
Pole 3, pohled klenebního pasu, detail vysunutého vrcholového klenáku.

Ve všech polích je ve vrcholu klenebního pasu patrná cca 1 až 5 cm z podhledu vystupující příčná nesouvislá skupina bloků "závěrových klenáků" (typicky jeden blok pokleslý, sousedící nikoliv). Tato skutečnost je velmi starého data. Uvádí ji archivní dokumentace opravy z let 1935 ~ 1937 s odkazem na stejné zjištění uvedené v revizní zprávě z roku 1908. V 7/2021 obvodové spárování výše uvedených klenáků bez podstatných závad, současný stav hodnotím jako stabilizovaný.

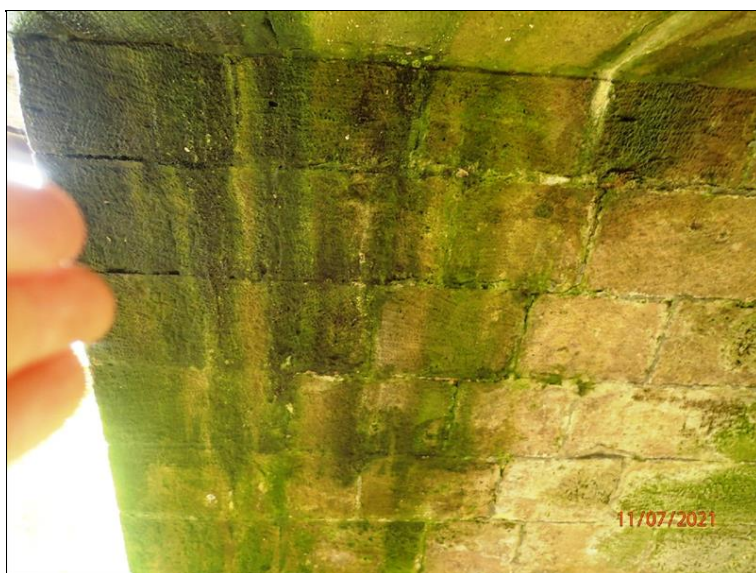
Pole 3, pohled klenebního pasu u L boku, detail mokvající oblasti těsně před P3.

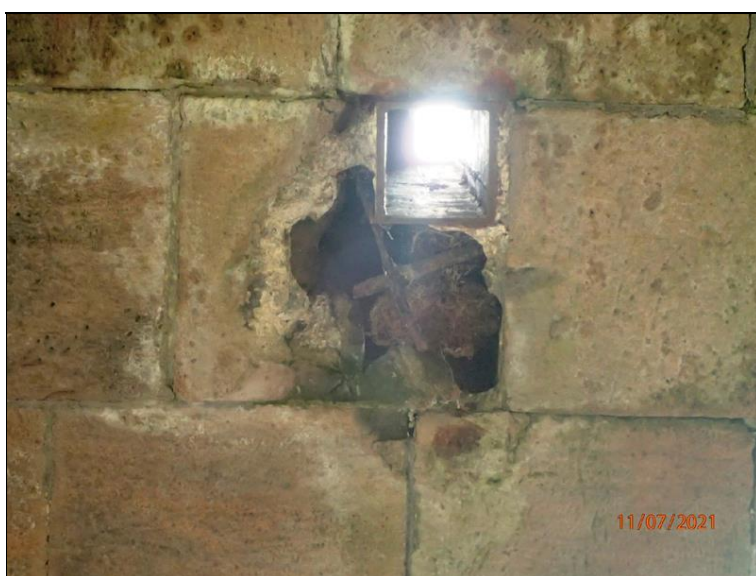
Pole 3, pohled klenebního pasu u L boku, detail bouráním a zatékáním poškozeného zdiva u svodu odvodňovače.

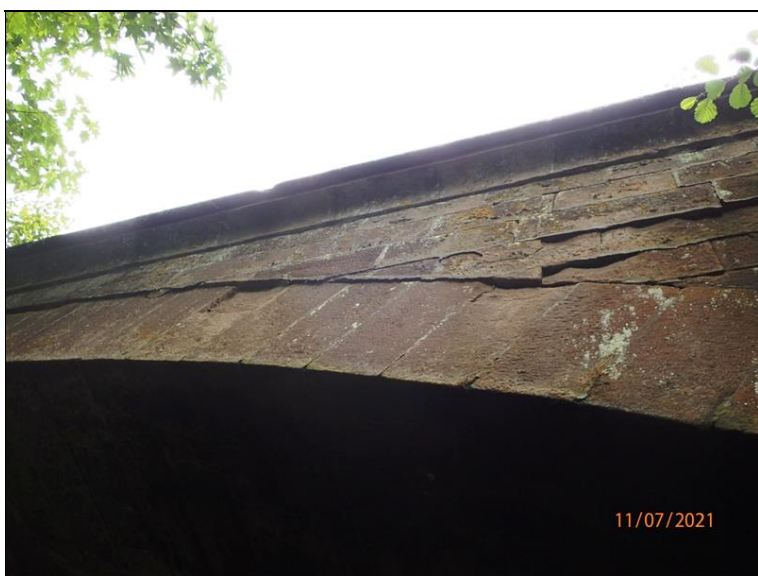
Pole 3, detail líce L čelní zdi z výše uvedené foto, úsek za P3.

Po obou stranách mostu nesouvislé úseky trhlinou oddělených a vně před rovinu boku klenebních pasů vytlačených čelních zdí. S tím zde souvisí i časté odštěpy horní hrany pískovcových bloků pasů, vždy s počátkem v kontaktní spáře obou konstrukcí. Největší vysunutí čelní zdi zjištěno v poli 3 v úseku za pilířem P3, odhaduji zde max. cca 2 až 4 cm. V ostatních polích méně, cca 1 až 2 cm.

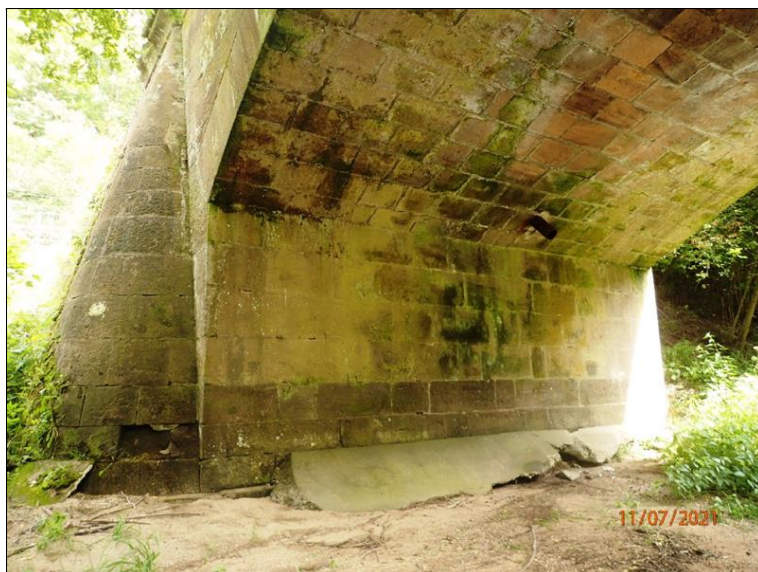
Líc dříku a L nároží opěry O4.

**1.3 Zemní těleso, záhozy, zpevnění, přech.obl.**  
Stávající ochranné límce piliřů i pásy u opěr jsou nejen nevzhledné, ale i provedené z nedostatečně odolného betonu. Jsou poničené kombinovaným působením vody a mrazu.

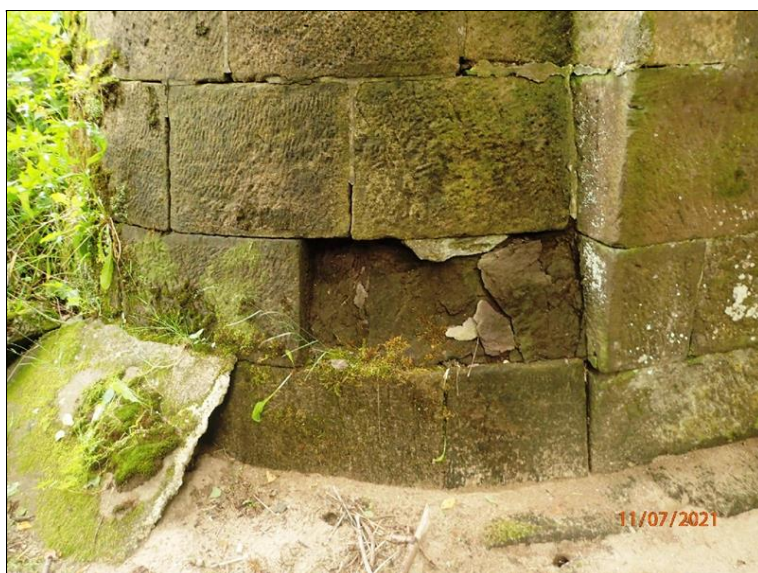
L nároží opěry O4, zde ojedinělá porucha kvádrů.

**1.2.1 dřík/stěna**  
V patě L nároží mrazový rozpad 1 pískovcového kvádrů do hloubky cca 10 cm.

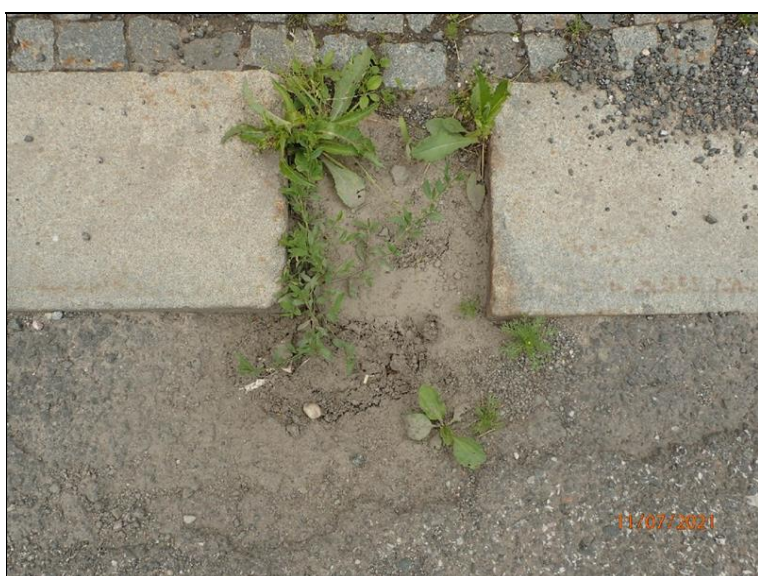
P krajnice, detail ucpaného odvodňovače.

**4.8 Odvodnění**  
U cca 2ks odvodňovačů chybí vtokový kryt. Následkem převrstvení vozovky byla snížena hltnost těch, kde zůstal kryt zachován, 1ks ucpan.

| [3] 4.8 Odvodnění | U všech 6 odvodňovačů na mostě zajistit odstranění živičného krytu v ploše cca 30x30 cm (obnažit žulovou dlažbu). Smyslem opatření je zlepšit (zrychlit) odtok vody z krajnic vozovky. |

| [7] 4.8 Odvodnění | Zajistit pravidelné čištění krajnic vozovky a odvodňovačů v úseku mostu, min. 2x ročně (jaro + podzim). |

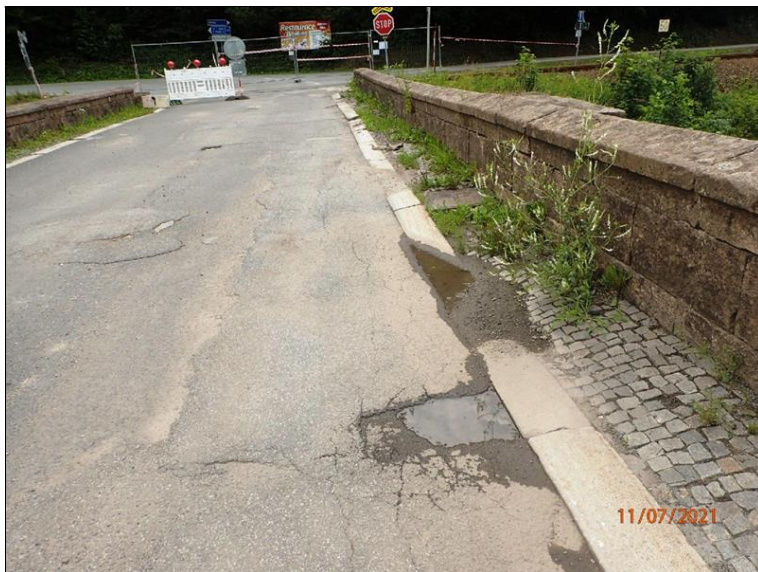
L krajnice, zdeformovaná vozovka, prosedlé obruby a chodník.

Nerovná, potrháná, opakovaně opravovaná převrstvená vozovka, již dlouho za koncem své technické životnosti. V krajnicích podél chodníkových obrub v okamžiku prohlídky louže a vrstva bláta = indicie špatného odtoku do odvodňovačů.

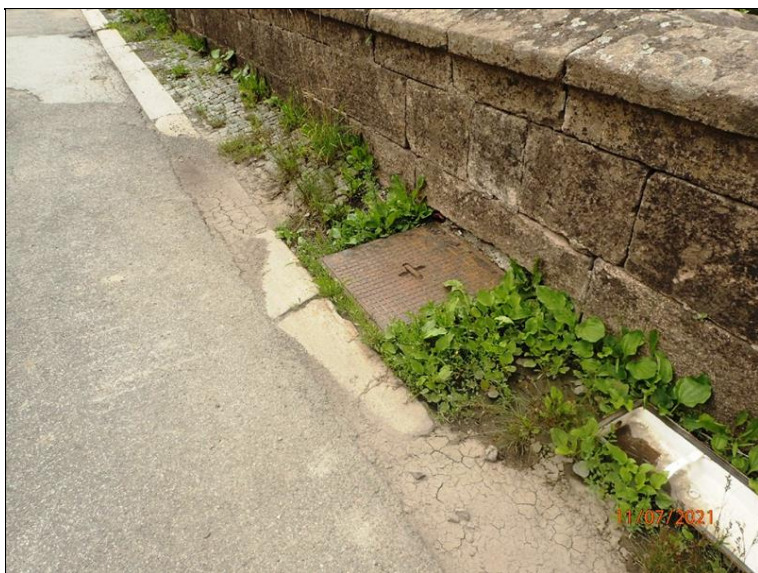
L krajnice nad pilířem P3, prosedlé obruby, vrstva bláta, při srážkách zde stojí voda.

Velmi nerovný povrch, zvlněné i propadlé žulové obruby, oblasti s chybějícími kostkami, travní porost. V horším stavu L chodník.

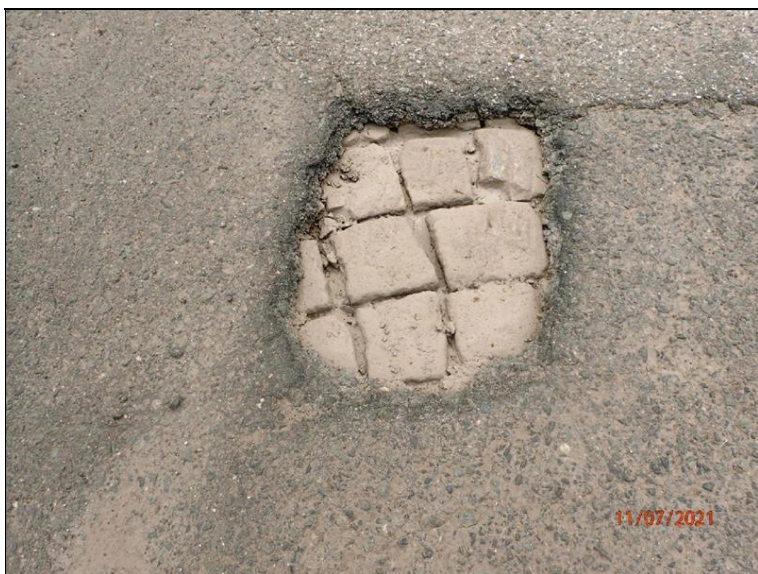
Detail provozní poruchy krytu vozovky.

V živném krytu několik mrazových výtluků.

| [2] 3.1 Vozovka | Zajistit opravu výtluků v živičném krytu vozovky. |

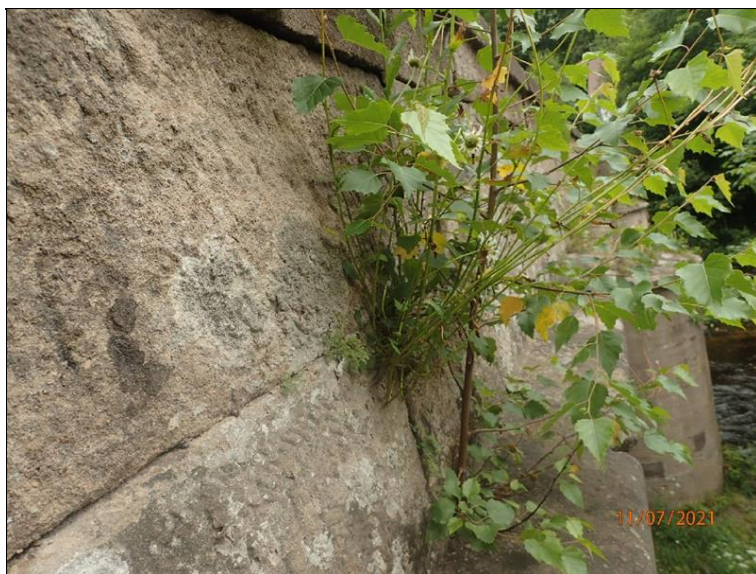
Vnější strana P parapetní zdi + římsa, úsek za O1.

Traviny + náletové dřeviny ve styčné spáře římsy a rubu parapetní zdi.

| [10] | 1.2.1 dřík/stěna / Pilíř_3 / Vrchol<br>zhlaví | Zajistit odstranění náletových dřevin ze zhlaví pilířů i linie říms. |

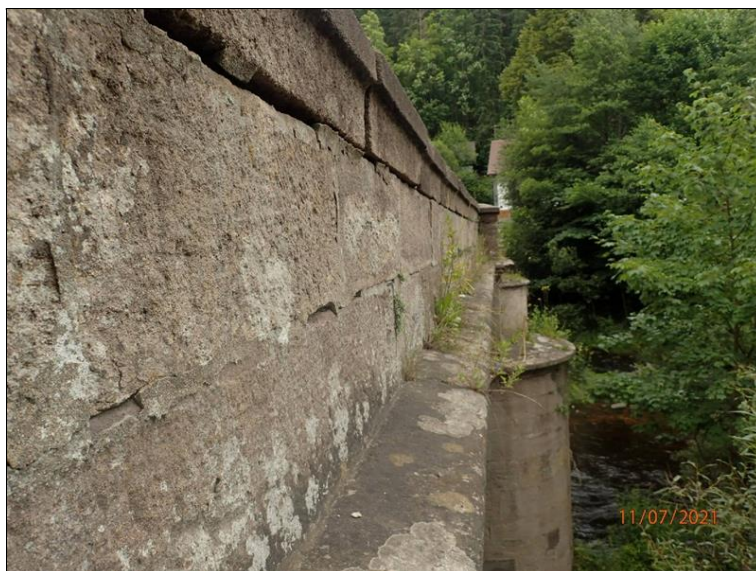
Vnější strana P parapetní zdi, pohled od opěry O1.

Na obou parapetních zdech různě hluboký mrazový rozpad malty ve spárách, nejvíce pak v podélné ložné spáře vrcholové hlavice. U řady bloků pískovce provozní mrazové opotřebení hran = olámaní, zaoblení.

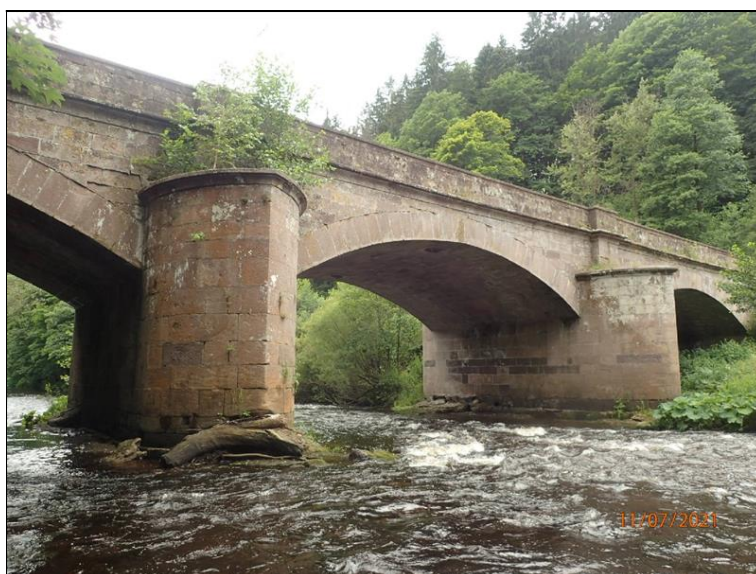
Celkový pohled na L bok mostu, pilíře P3 a P2, z koryta řeky.

Na vrcholu v L (návodního) zhlaví náletová dřevina.
