**Expertní zpráva č.  
2100 J 330**

**Objednatel:** Krajská správa silnic Libereckého kraje, příspěvková organizace  
České mládeže 632/32  
Liberec VI, 460 06  
IČO: 70946078  
DIČ: CZ70946078

**STP KAMENNÉHO MOSTU PONIKLÁ**  
**most ev. č. 290-023**

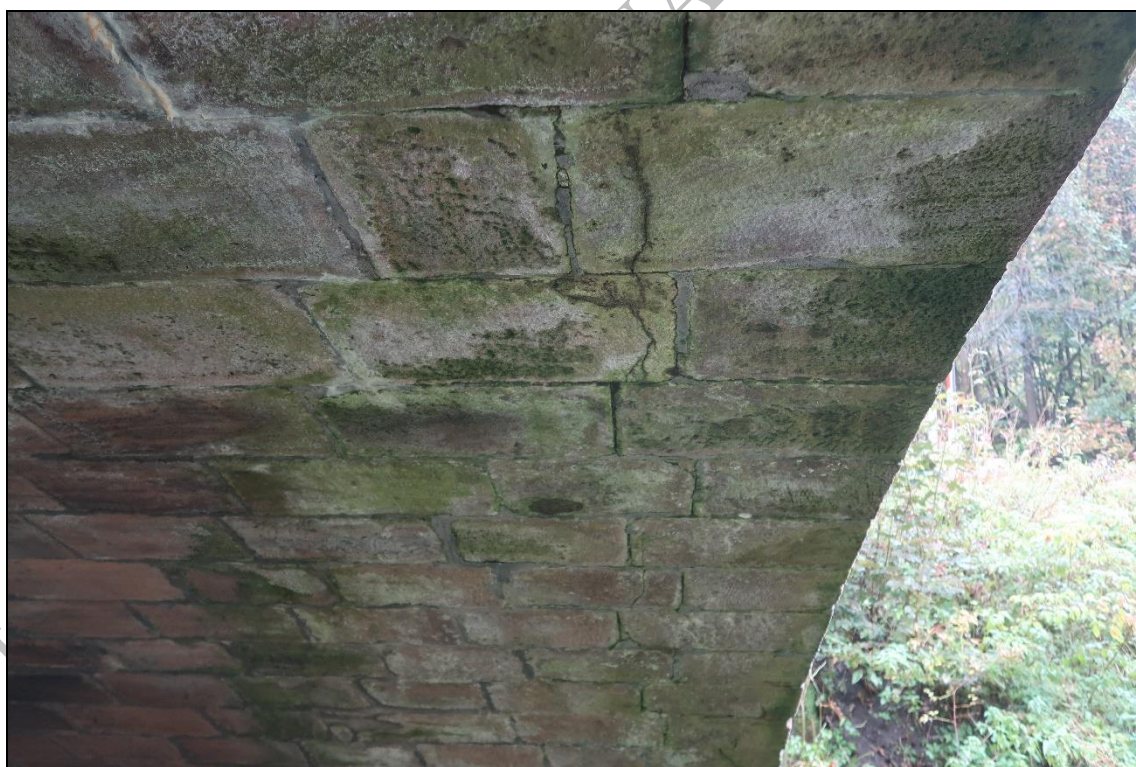
- Ve všech polích je na podhledu kleneb patrná nesouvislá lomená trhlina (především na levé straně mostu). Typicky prochází cca 0,45 až 0,5 m od kraje mostu (tj. styčnou spárou na rozhraní prvního a druhého kamene, případně rovněž přes kámen), viz foto 4, Příloha 1. Největší trhlina je přítomna v poli 1, zasahuje cca 1/4 až 1/3 délky pásu.

**Foto 4:** Pole 1 - trhlina podél boku klenby, cca 0,45 až 0,5 m od kraje čelní zdi, vede první ojediněle druhou styčnou spárou, lokálně přetíná kameny

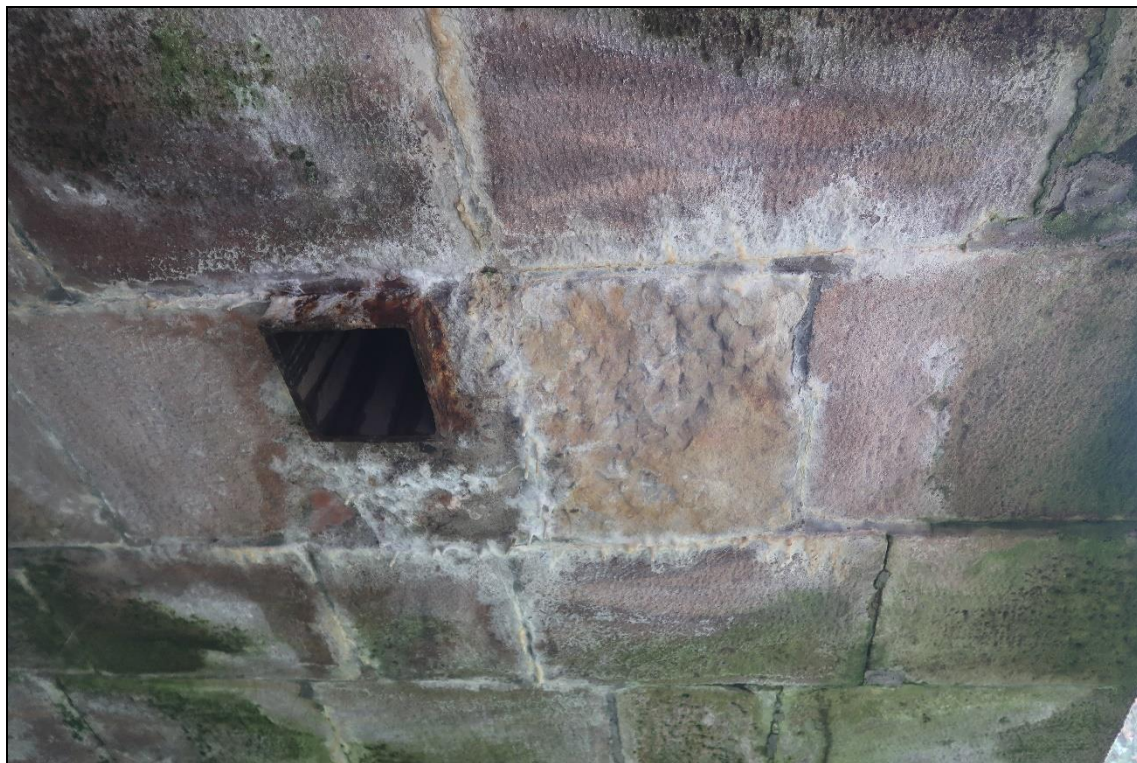
**Foto 5:** Pole 1 - pohled na odvodňovač ve vrcholu, patrné výluhy pojivové hmoty, exokrusty, průsak vody skrz konstrukci

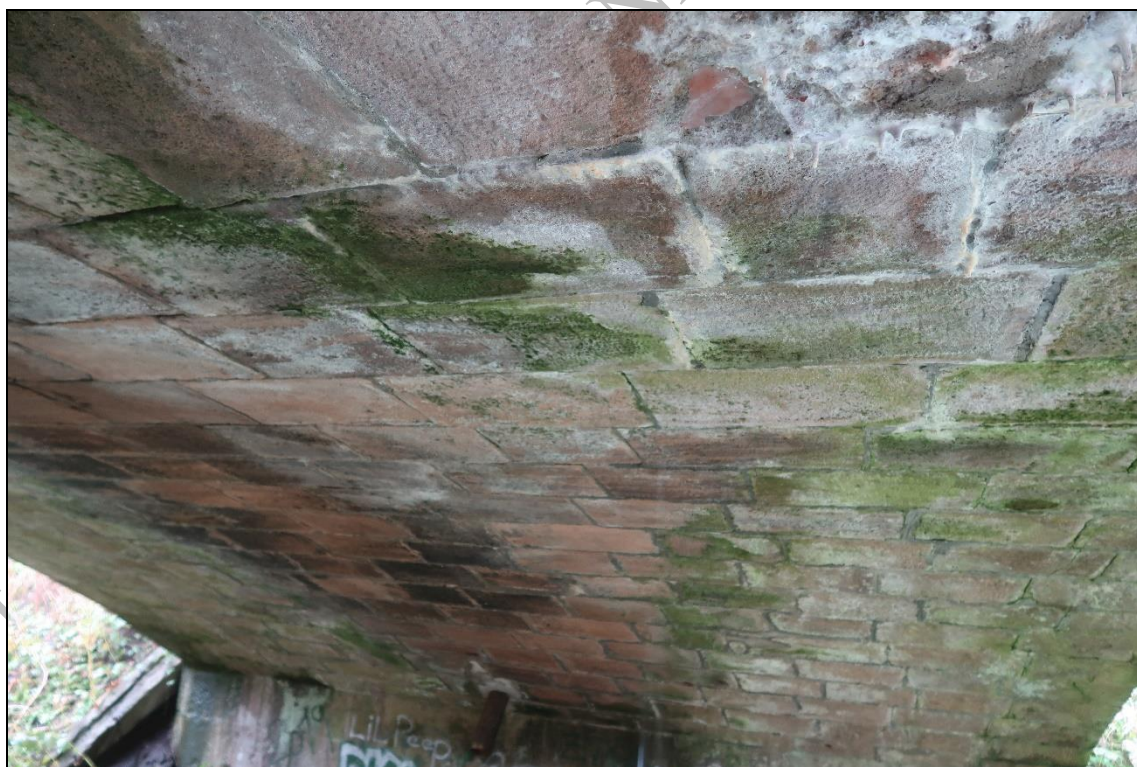
**Foto 6:** Pole 1 – pohled na spodní líc klenby, patrné rozsáhlé průsaky vody z povrchu konstrukce, rozšířena je i zelená řasa

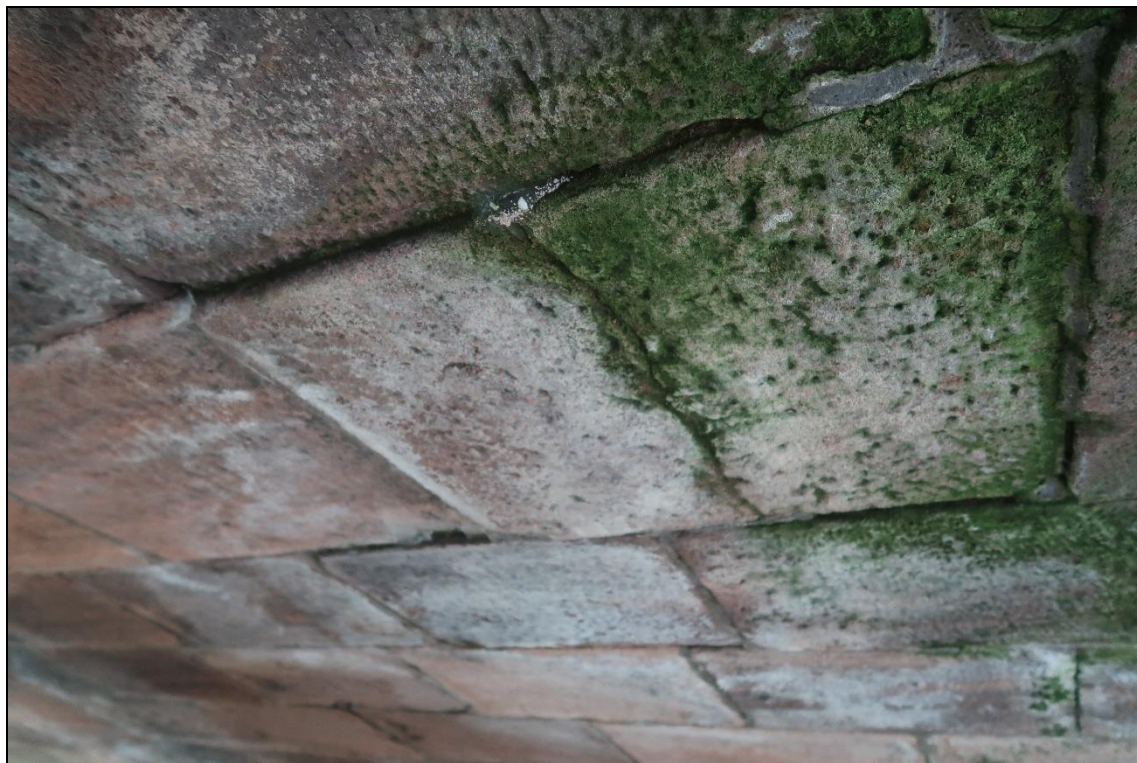
**Foto 7:** Pole 1 – trhlina v klenáku cca v podélné ose mostu, kámen mírně vysunut (o cca 2 až 3 cm)

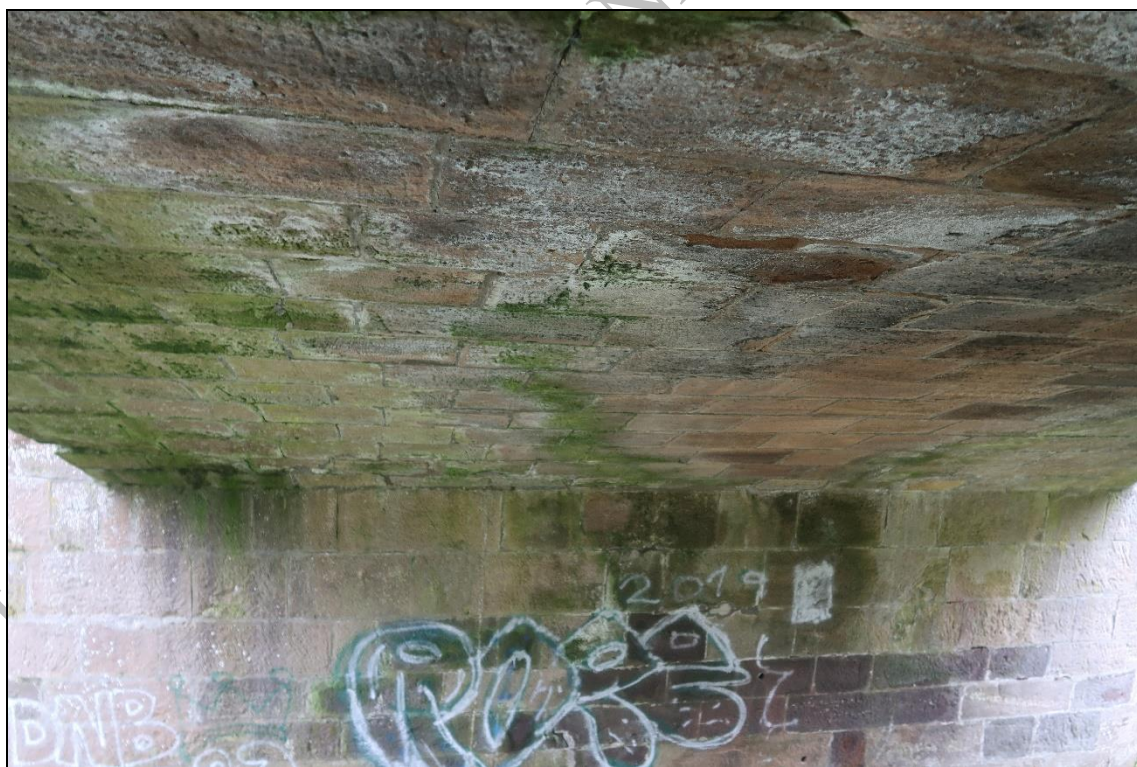
**Foto 8:** Pole 1 – pohled na spodní líc klenby směrem k O1, patrné rozsáhlé průsaky vody z povrchu konstrukce, na dolním líci rovněž patrné mechy a lišaje zelené barvy, bílé usazeniny solí či pojivové hmoty

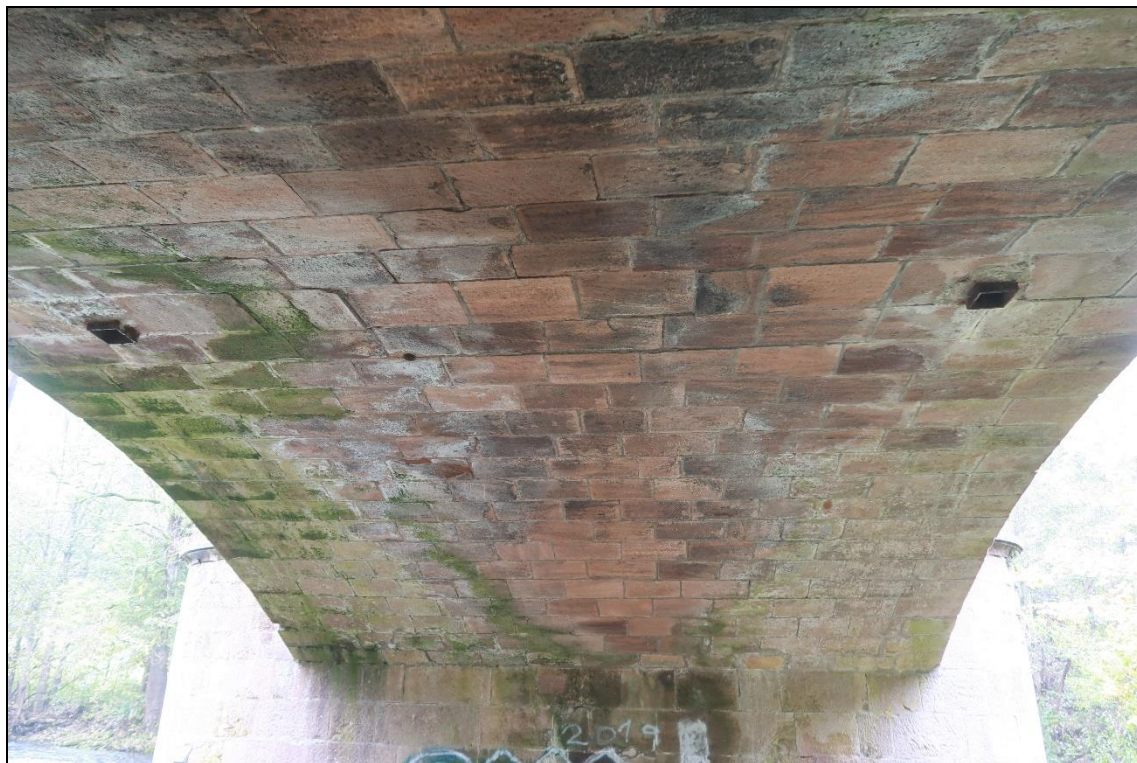
**Foto 9:** Pole 1 – pohled na klenbu směrem k pilíři P2, patrné rozsáhlé průsaky srážkové vody, zelená řasa, místy bílé výkvěty, plošná degradace spárové malty, povrchová degradace některých kamenů včetně tvorby exokrusty černé barvy, kolem odvodňovačů dochází k rozpadu kamenů

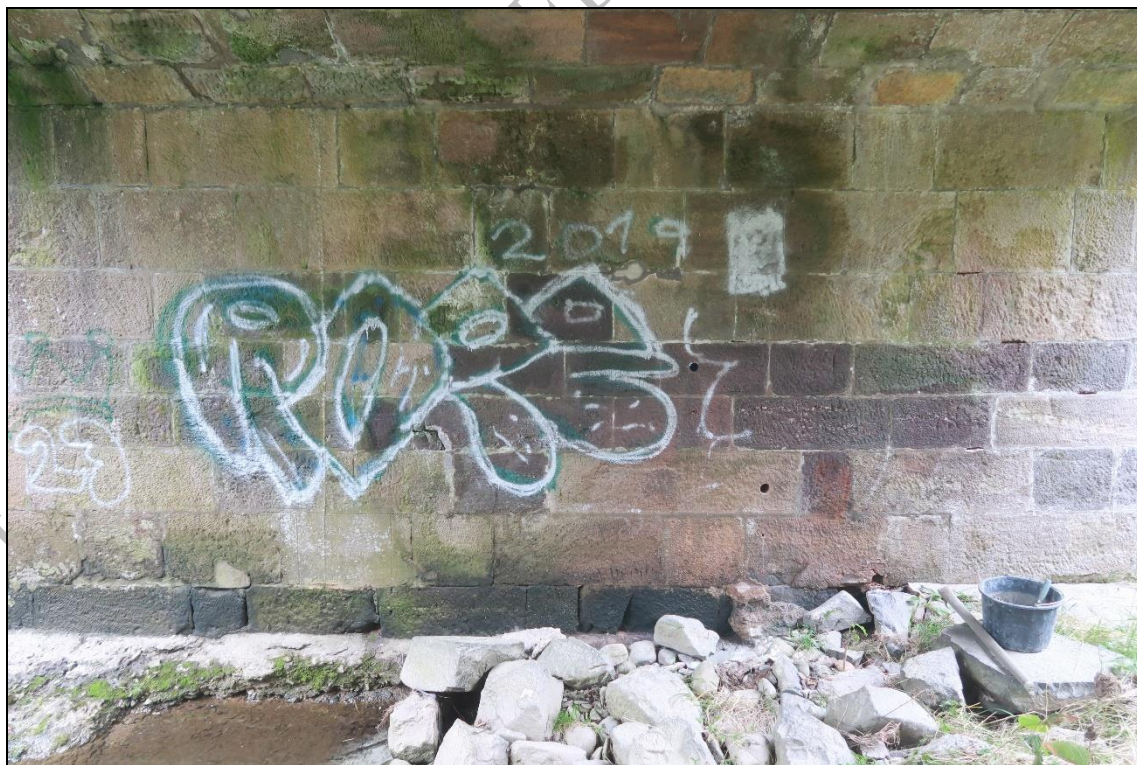
**Foto 10:** Pole 1 – pohled na pilíř P2, patrná je mírná povrchová degradace kamenů do maximální hloubky 1 až 2 cm

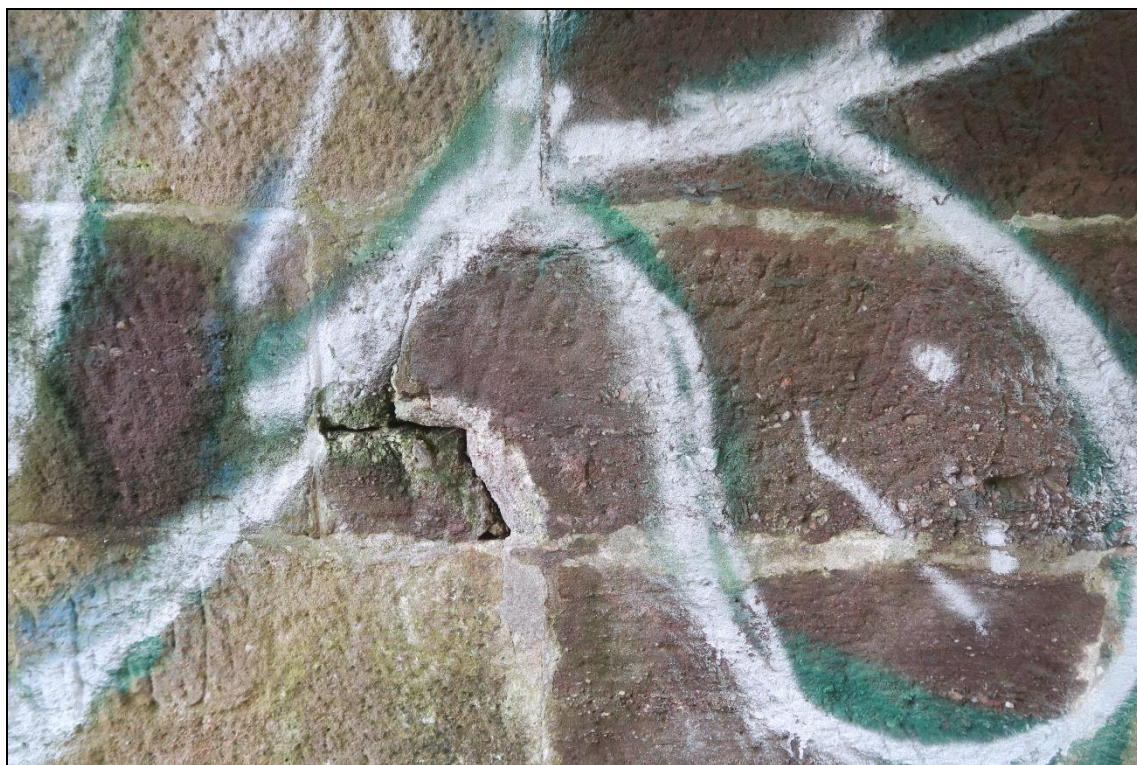
**Foto 11:** Pole 1 (pilíř P2) – pohled na poškozený kámen pilíře (nutno zaplombovat)

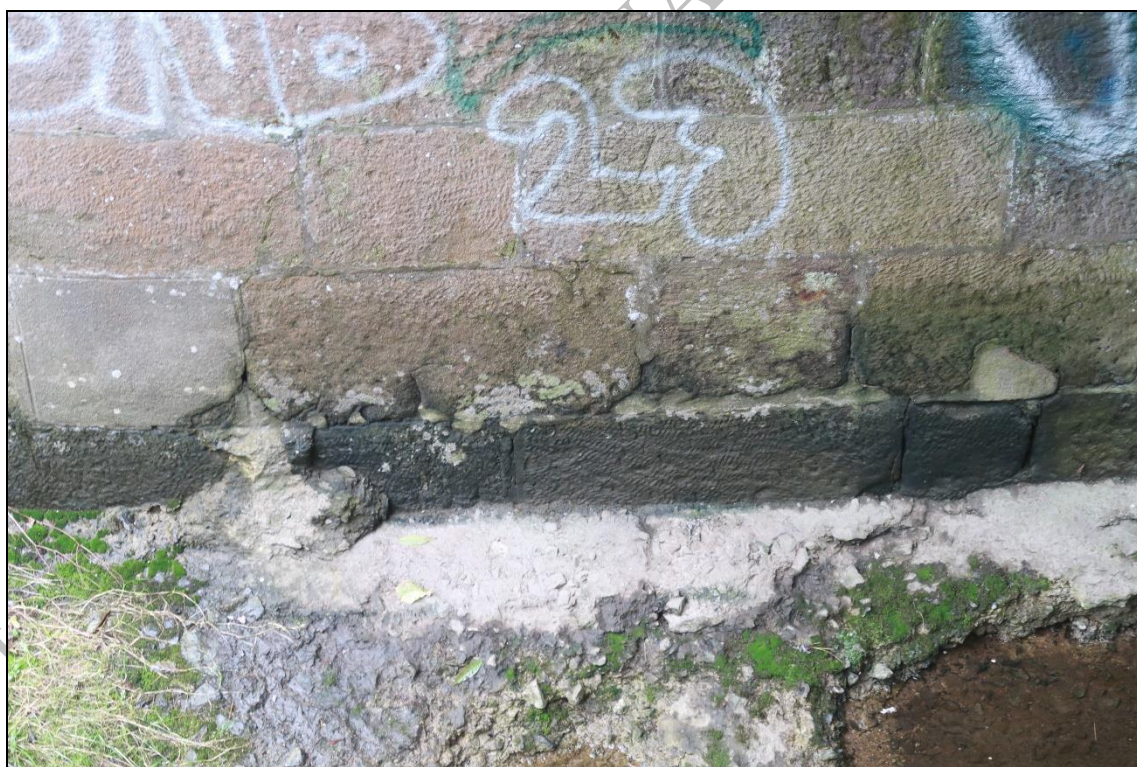
**Foto 12:** Pole 1 (pilíř P2) – pohled na poškozený kámen v patě pilíře (na styku s terénem, případně s dočasnou hladinou Jizery)

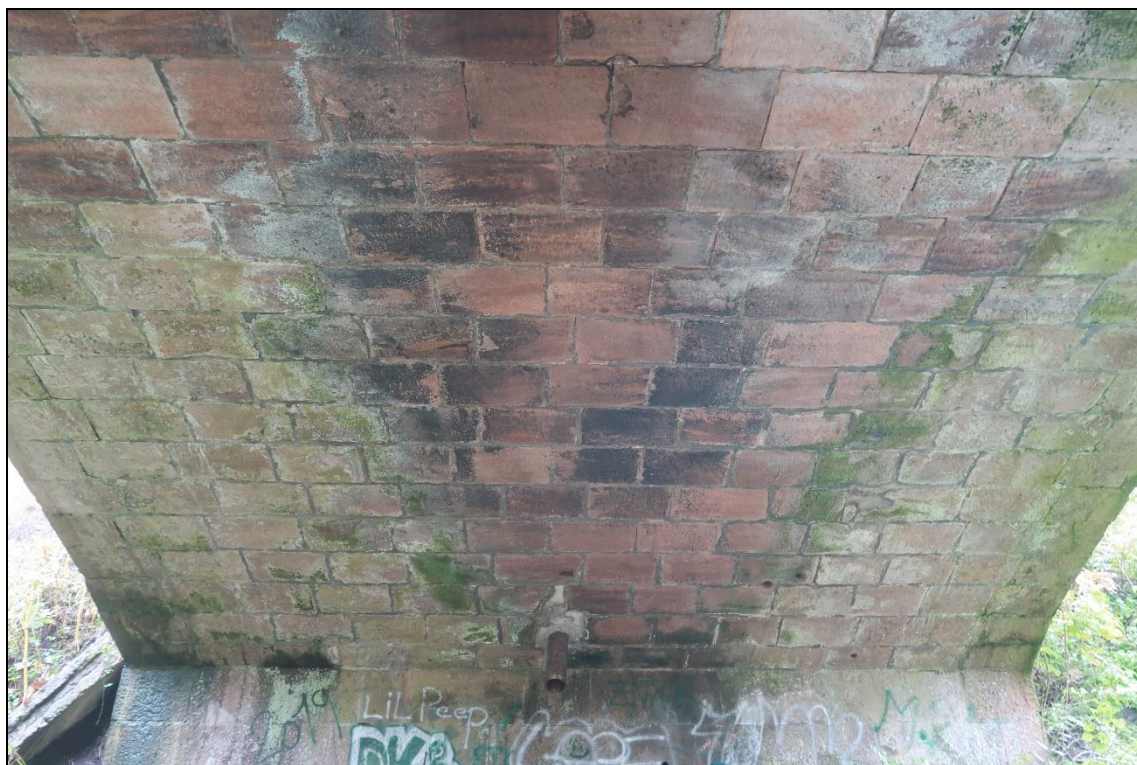
- Na líce dřívků, pilířů i opěr dlouhodobě prosakuje voda. Povrch zdiva je převážně mokrý, místy porostlý zelenou řasou, případně pokryt výluhy či výkvěty (například foto 13, 15, 29, 30, 35, 38, 49 aj., Příloha 1).

**Foto 13:** Pole 1 – pohled na klenbu směrem k opěře O1, patrné rozsáhlé průsaky srážkové vody, zelená řasa, místy bílé výkvěty, plošná degradace spárové malty

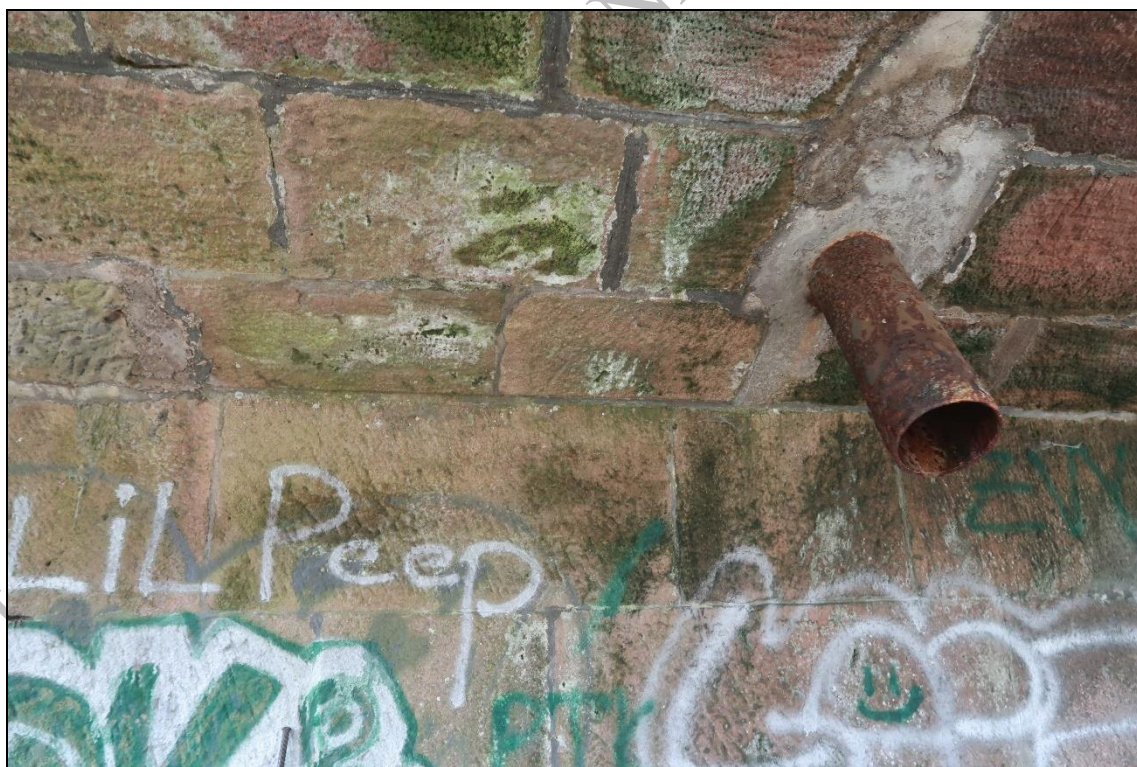
**Foto 14:** Pole 1 – pohled na odvodňovač u opěře O1, kámen kolem odvodňovače nahrazen betonem

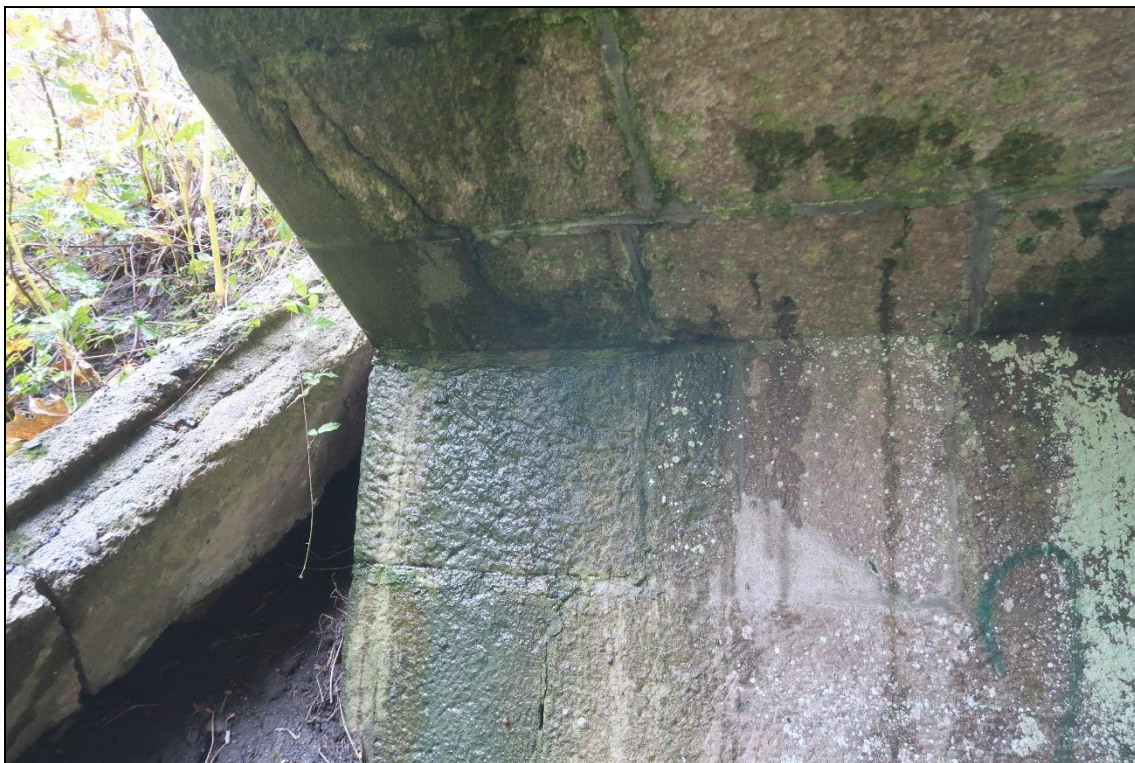
**Foto 15:** Pole 1 – pohled na kraj klenby, trhlina ve druhé řadě kamenů, po konstrukci stéká voda

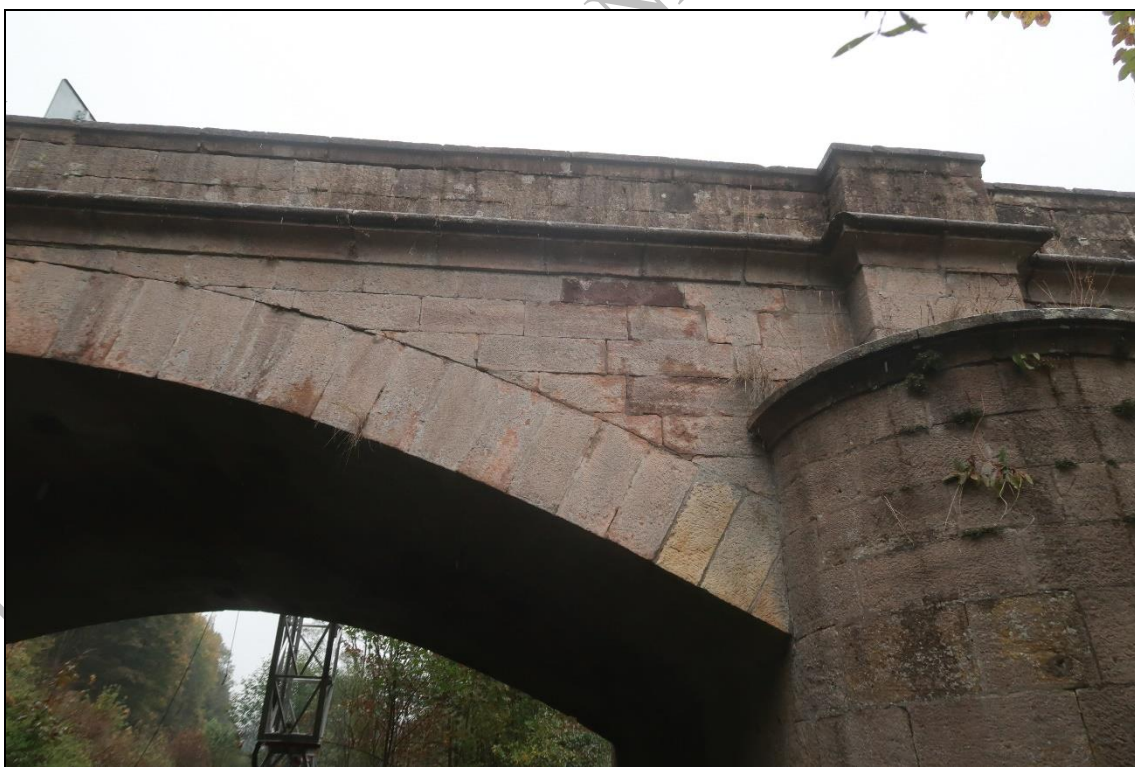
**Foto 16:** Pole 1 – pohled na čelní zeď (pohled proti toku vody), patrná je vypadaná spárová malty, lokální degradace kamenů, na pilíři ze spár roste nižší vegetace

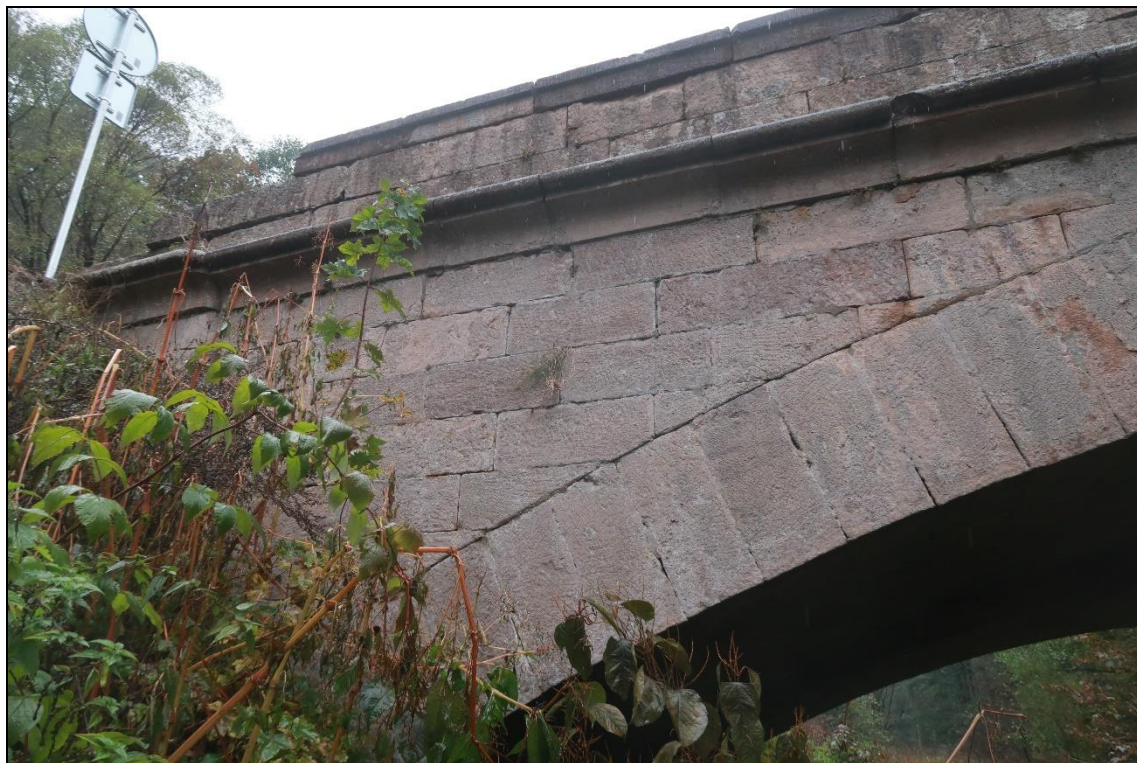
**Foto 17:** Pole 1 – pohled na čelní zeď (pohled proti toku vody), patrná je vypadaná spárová malty, lokální degradace kamenů, ze spár v čelní zdi roste nižší vegetace

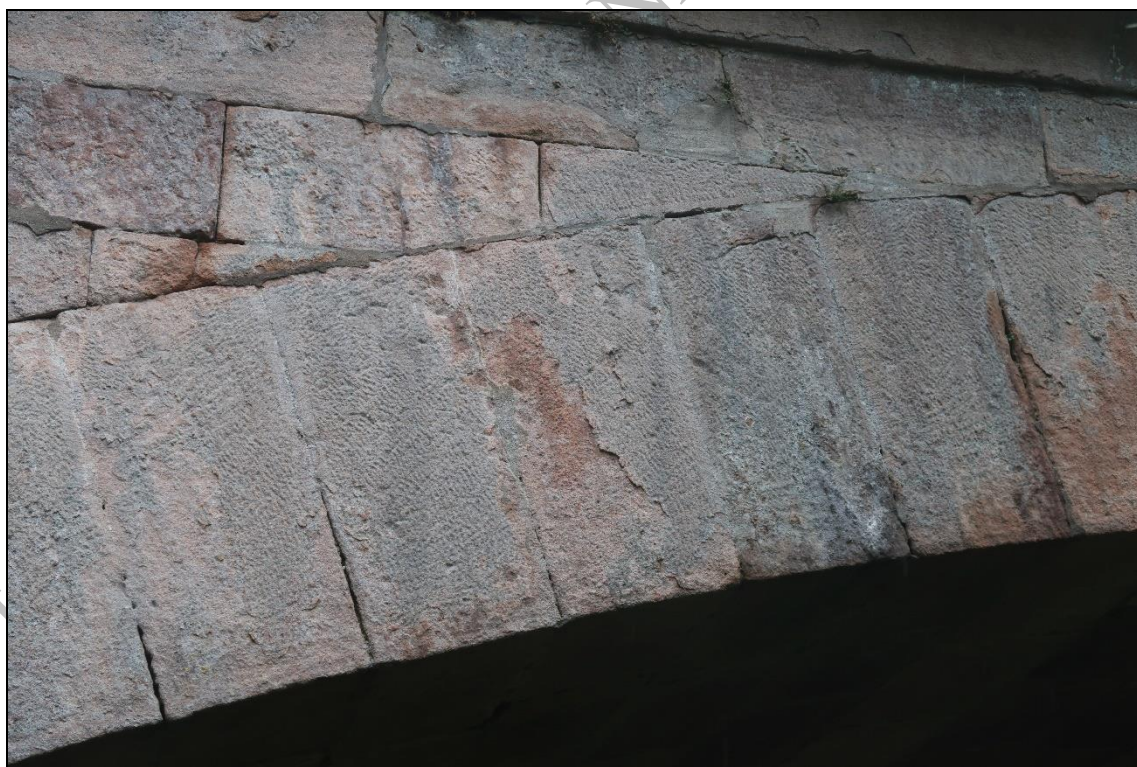
**Foto 18:** Pole 1 – pohled na čelní zeď (pohled proti toku vody), degradace povrchové vrstvy kamene, odlupování do hloubky 1 až 2 cm

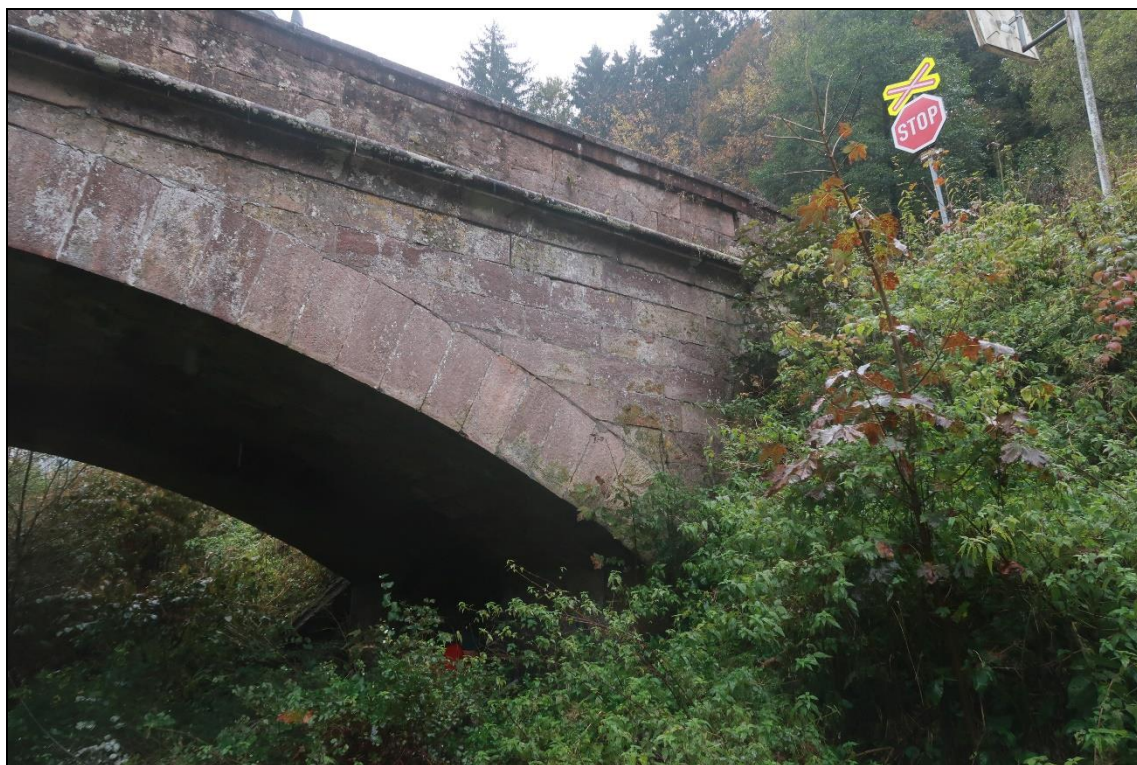
**Foto 19:** Pole 1 – pohled na čelní zeď (pohled po proudu), strana směrem k O1, patrná je plošná degradace kamene, tvoří se krusty, vypadáva cementové přespárování

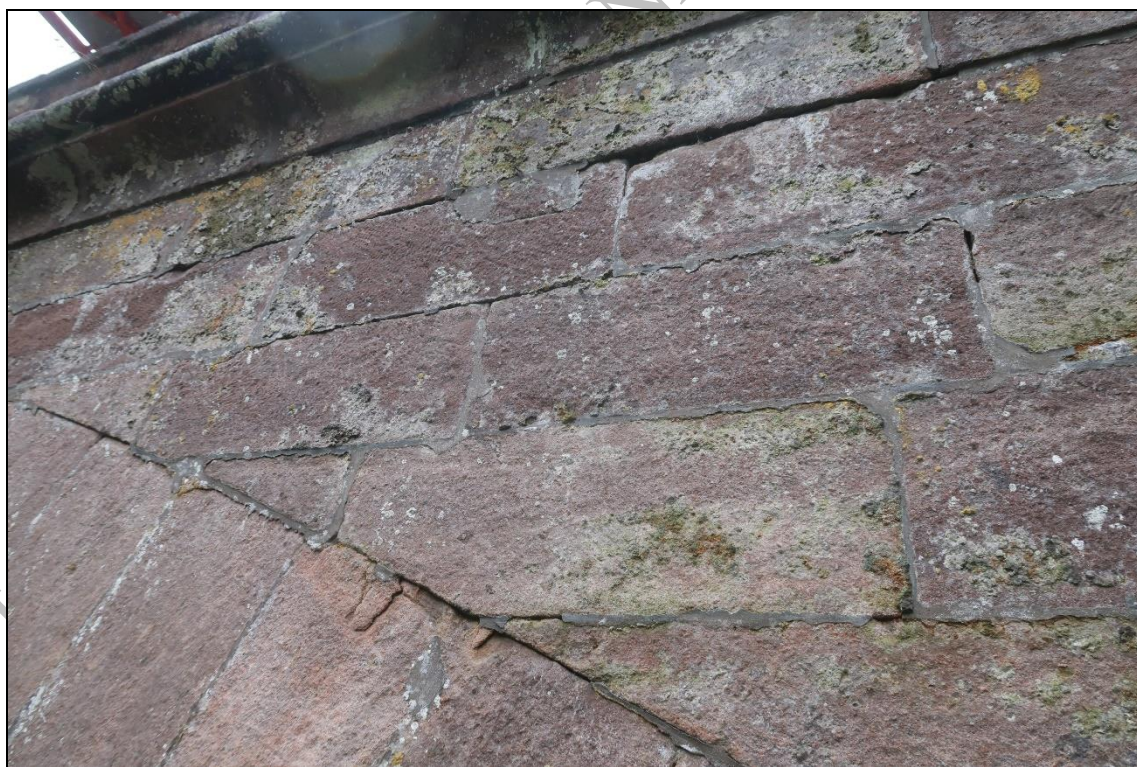
**Foto 20:** Pole 1 – pohled na čelní zeď (pohled po proudu) – detail povrchu, lokálně úbytek kamene 1 až 3 cm, místy se drolí hrany kamenů, důvodem je novodobé cementové přespárování

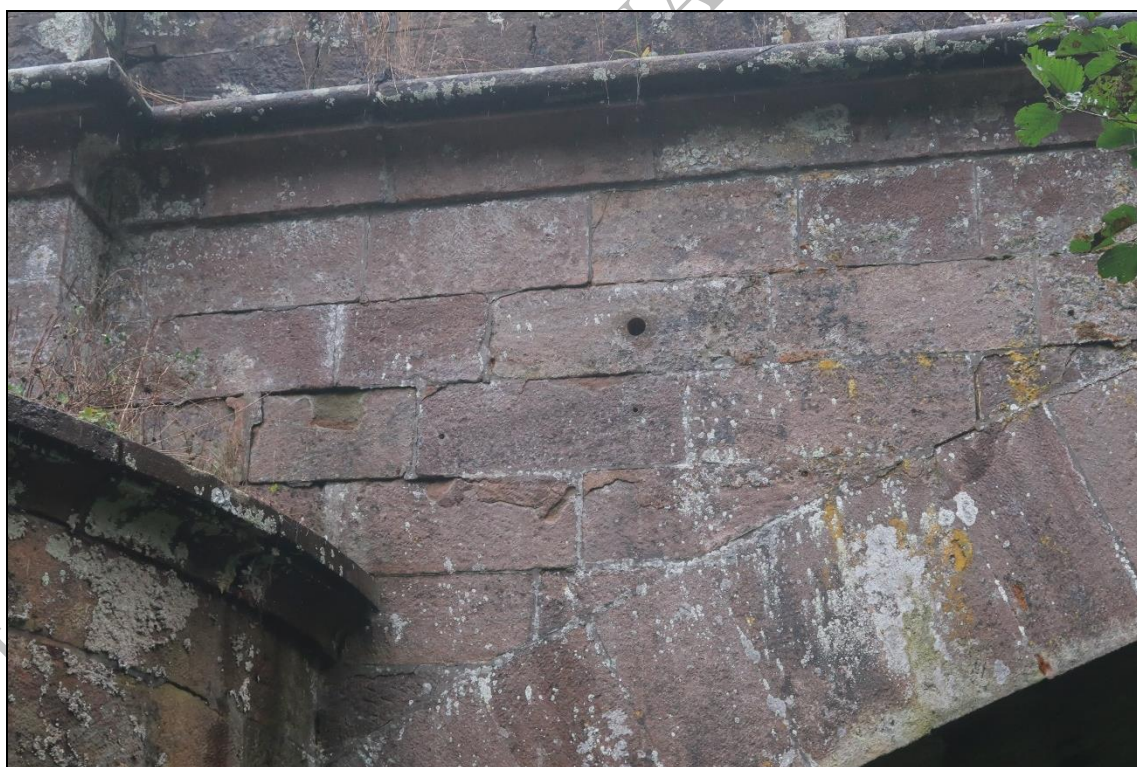
**Foto 22:** Pole 1 – pohled na čelní zeď a pilíř P2 (pohled po proudu), na konstrukci se vyskytují krusty, mechy aj. Patrná je i degradace kamene, kameny nad pilířem 3 až 4 cm

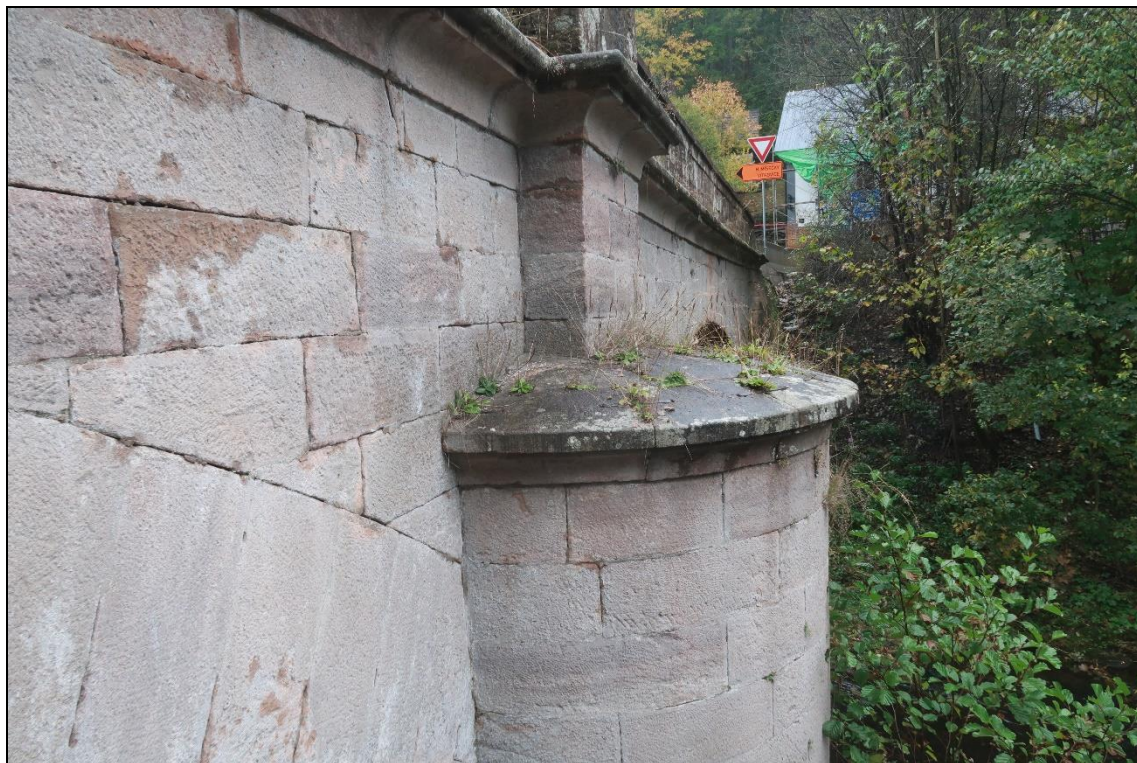
**Foto 23:** Pole 2 – pohled na čelní zeď směrem k pilíři P3 (strana proti proudu vody), mezi kameny čelní zdi chybí malta, z pokličky nad pilířem roste vegetace (převážně tráva)

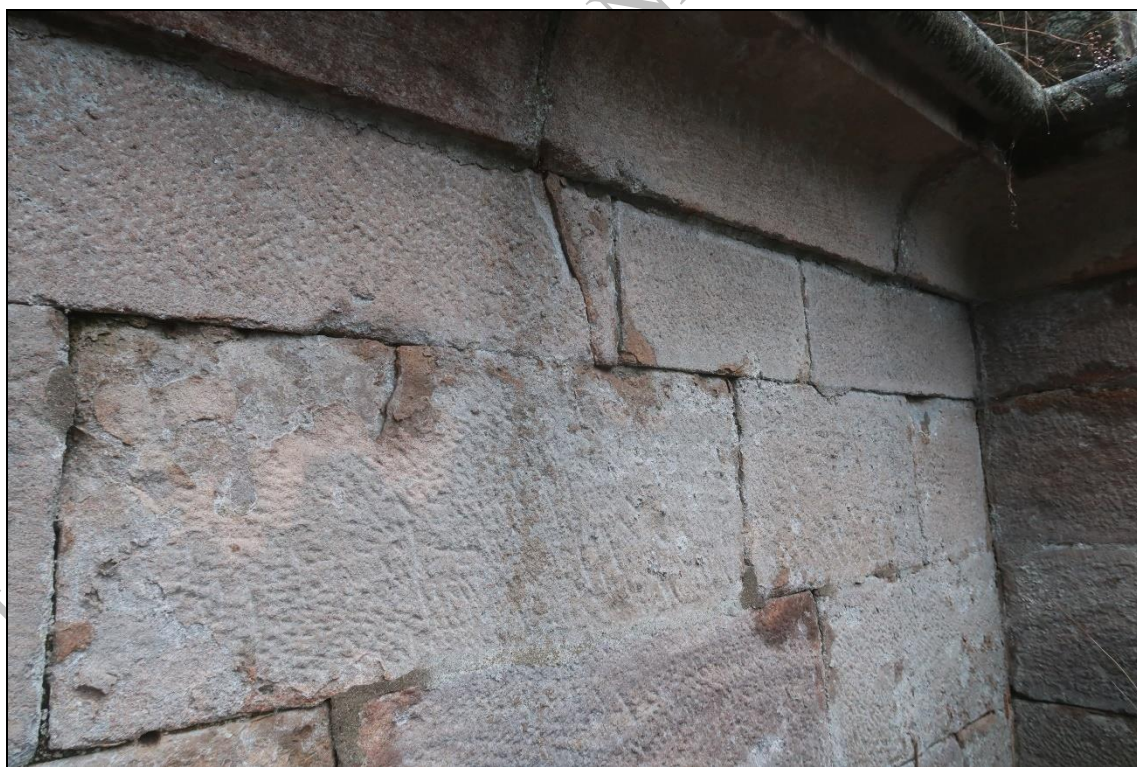
**Foto 24:** Pole 2 – pohled na čelní zeď směrem k pilíři P3 (strana proti proudu vody) – detail, kameny s odlupující se krustou, spáry velmi tenké, cementové přespárování odpadlé, v některých kamenech přítomny trhliny

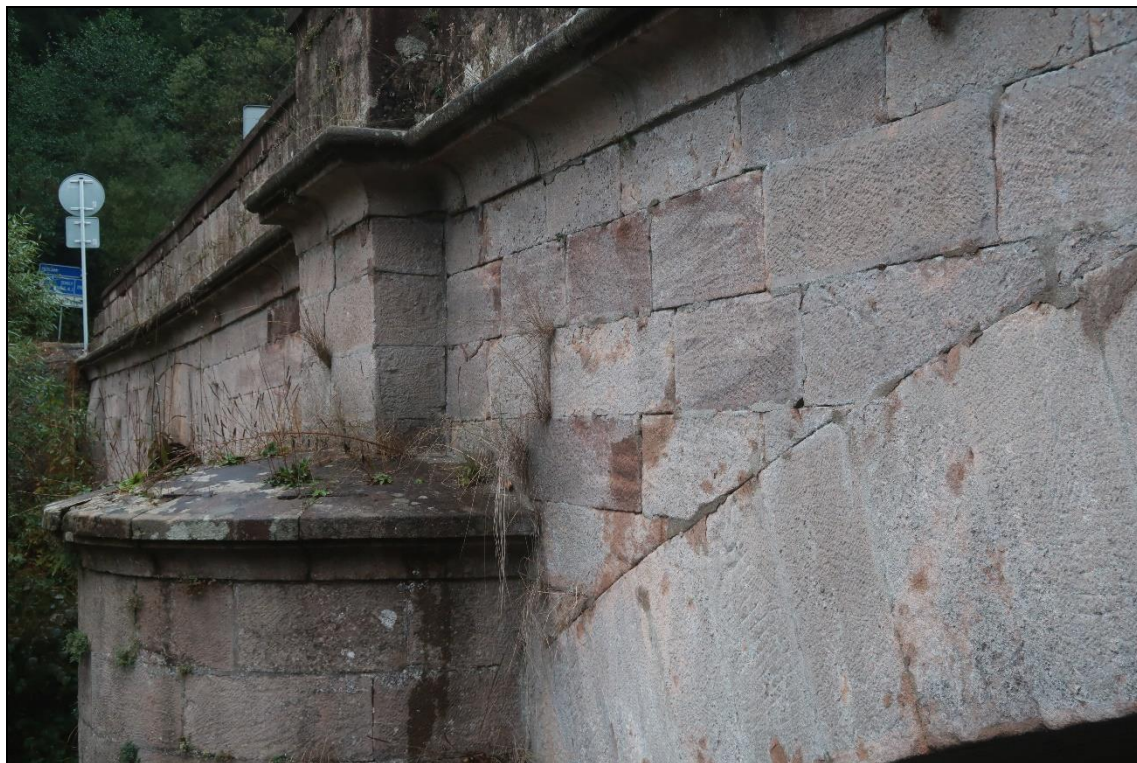
**Foto 25:** Pole 2 – pohled na čelní zeď směrem k pilíři P2 (strana proti proudu vody), mezi kameny čelní zdi chybí malta, z pokličky nad pilířem rostě vegetace (převážně tráva a nižší dřeviny jako keře)

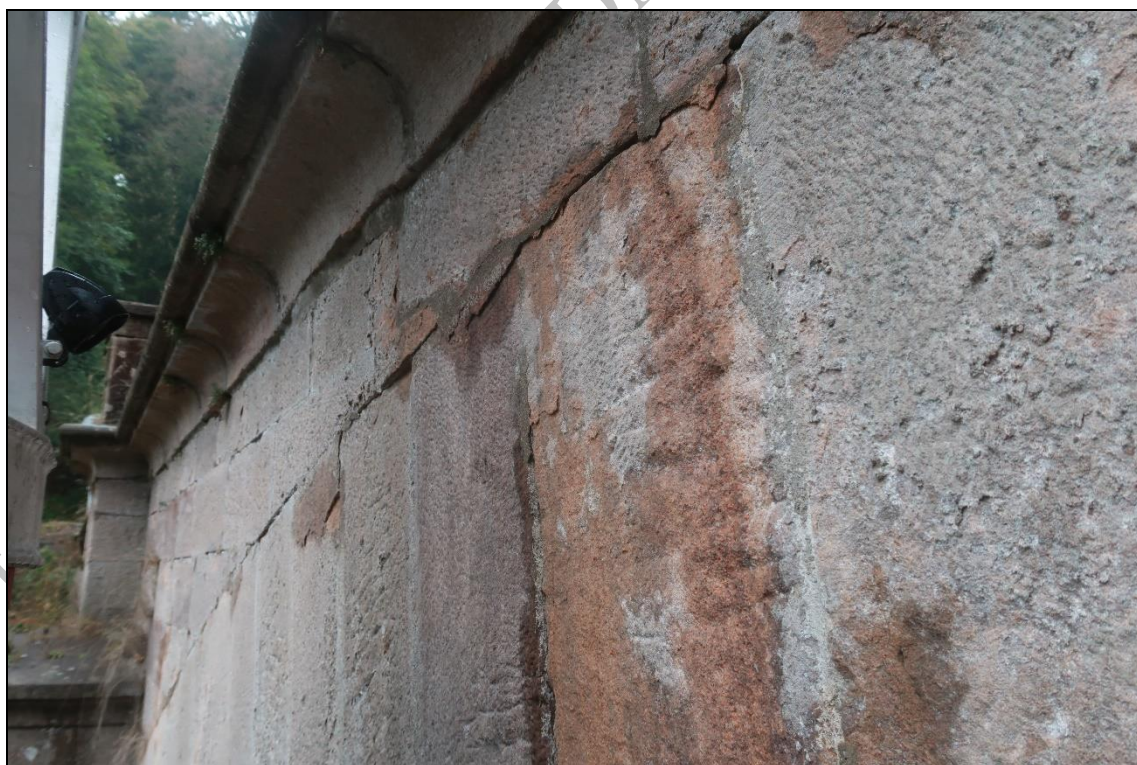
**Foto 26:** Pole 2 – pohled na čelní zeď směrem k pilíři P3 (strana proti proudu vody) – detail, kameny s odlupující se krustou, spáry velmi tenké

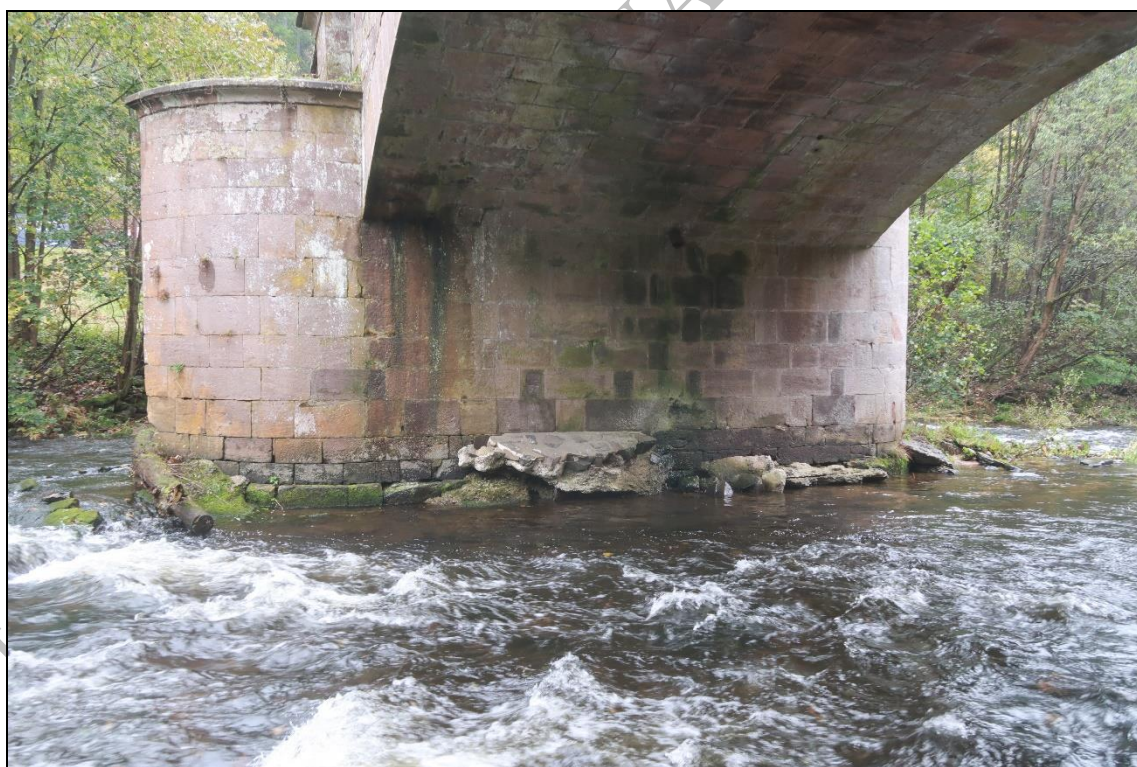
**Foto 28:** Pole 2 – pohled k pilíři P3, betonové opevnění (límeč) pilíře na úrovni hladiny je zcela rozpadlý, kameny na úrovni hladiny lokálně poškozeny, spáry vydrolené

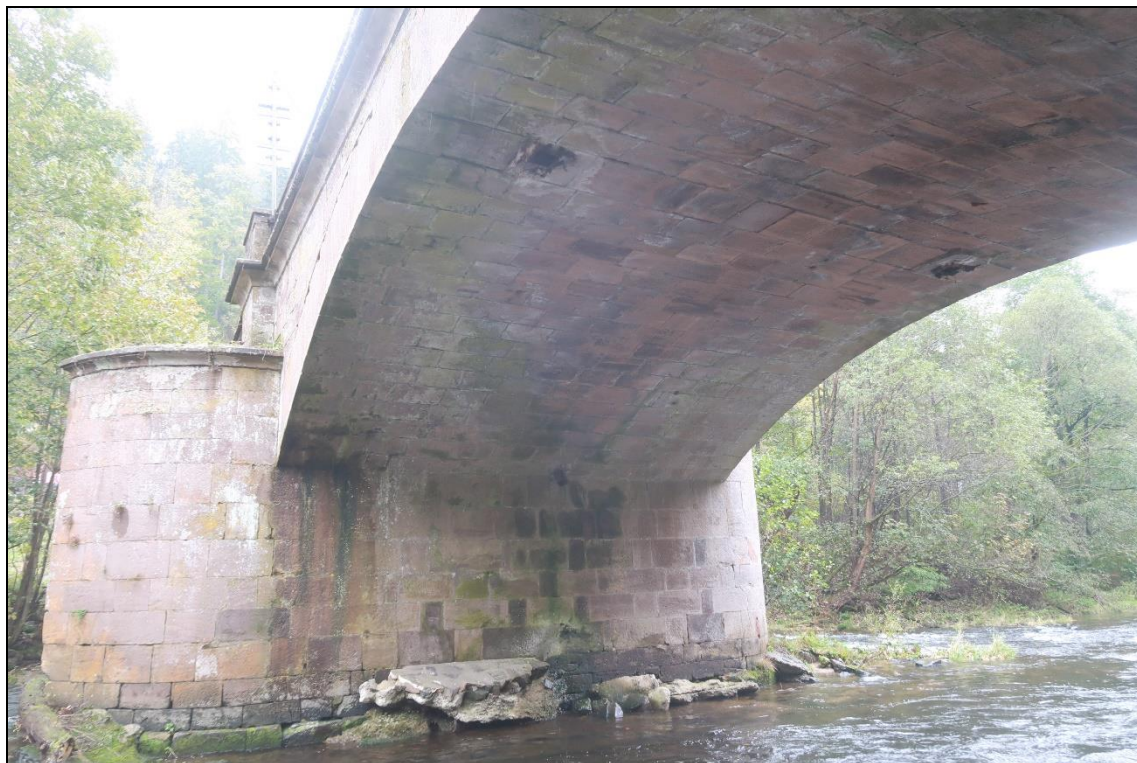
**Foto 29:** Pole 2 – pohled k pilíři P3, spodní líc klenby, na klenbě jsou patrné průsaky (mnohem méně než pole 1 a 3), hlavně směrem k čelním zdem, lokálně i drobné trhliny v klenbě na úrovni první styčné spáry od kraje, trhliny převážně ve spárách, pouze výjimečně v kameni.

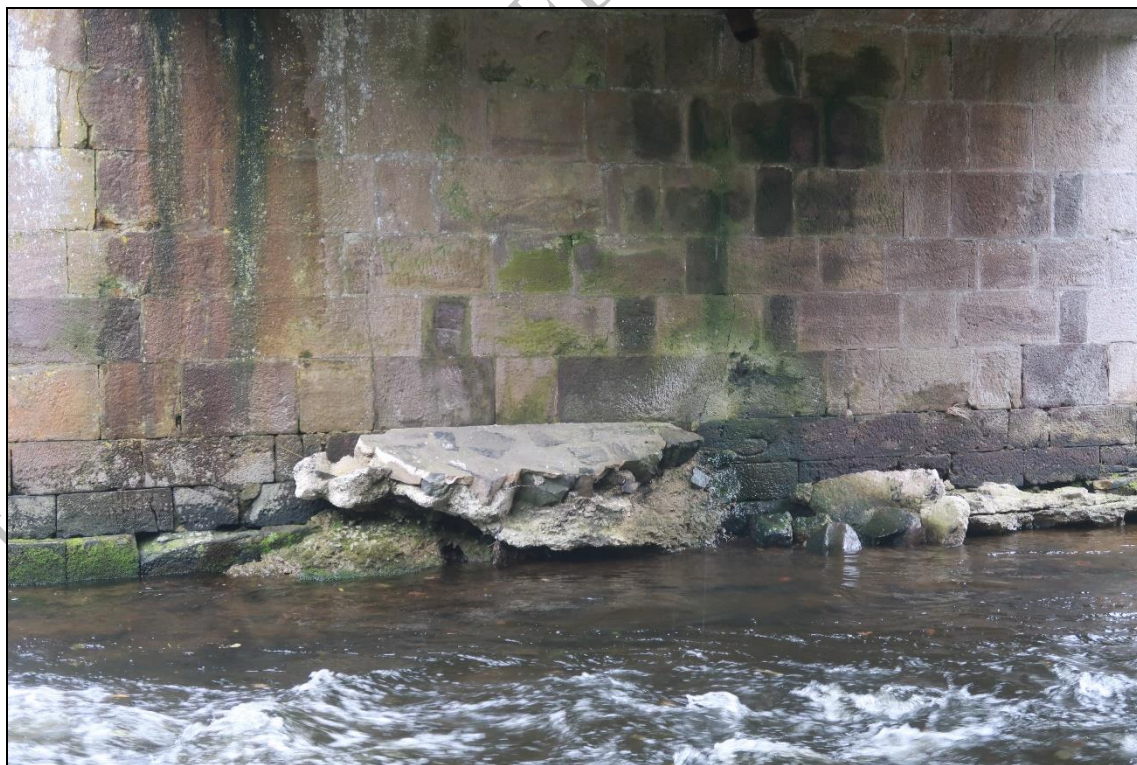
**Foto 30:** Pole 2 – pohled k pilíři P3, detail zbytku betonového opevnění (límce) pilíře na úrovni hladiny, spáry na úrovni hladiny vydrolené (vyplavené)
