**Expertní zpráva č.  
2100 J 330**

**Objednatel:** Krajská správa silnic Libereckého kraje, příspěvková organizace  
České mládeže 632/32  
Liberec VI, 460 06  
IČO: 70946078  
DIČ: CZ70946078

**STP KAMENNÉHO MOSTU PONIKLÁ**  
**most ev. č. 290-023**

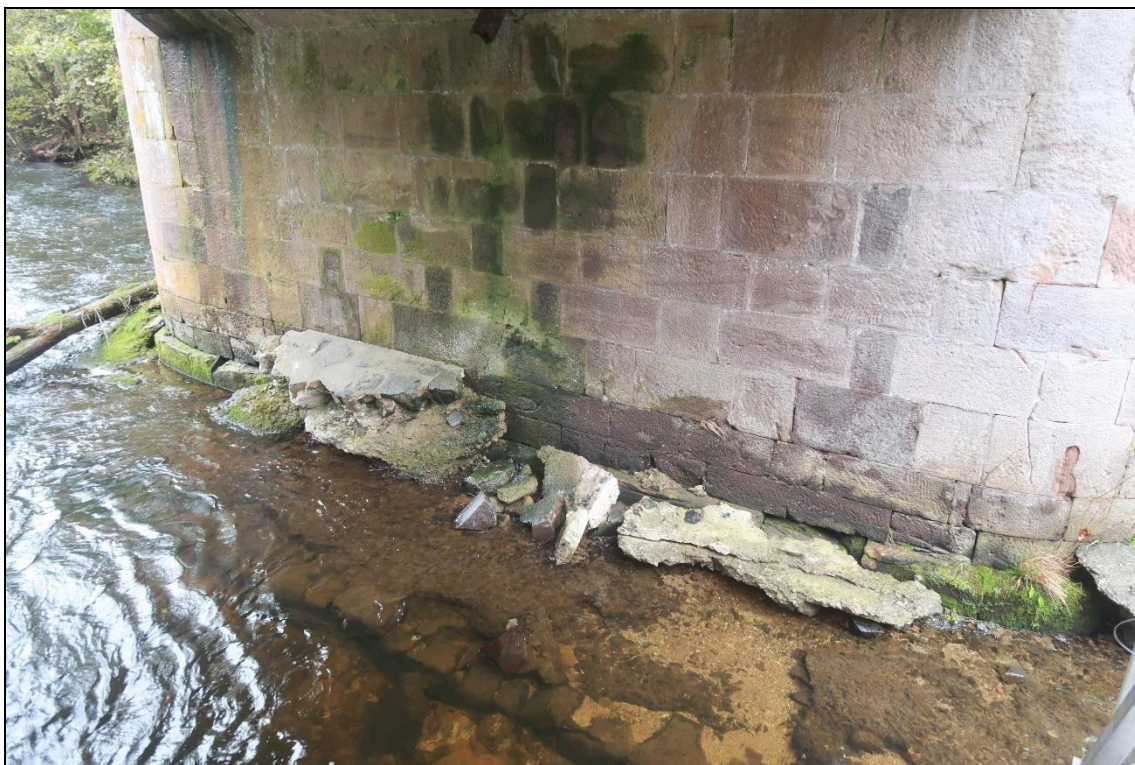
**Foto 31:** Pole 2 – pohled k pilíři P3, na fotografii jsou detaily betonového (límce) opevnění na úrovni hladiny, vpravo na pilíři patrná trhlina prostupující přes svislé spáry a kameny

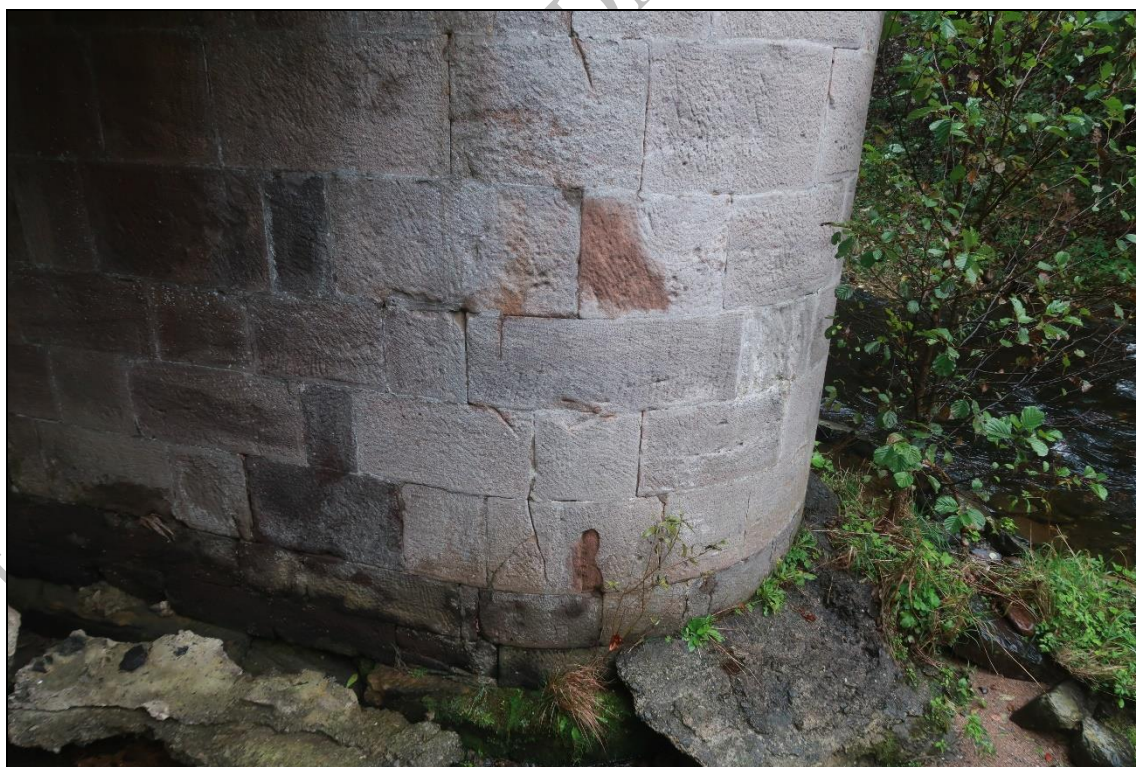
**Foto 32:** Pole 2 – pilíř P3 – detail trhliny, polohou odpovídá místu, kde končí klenba (svislice směrem k hladině)

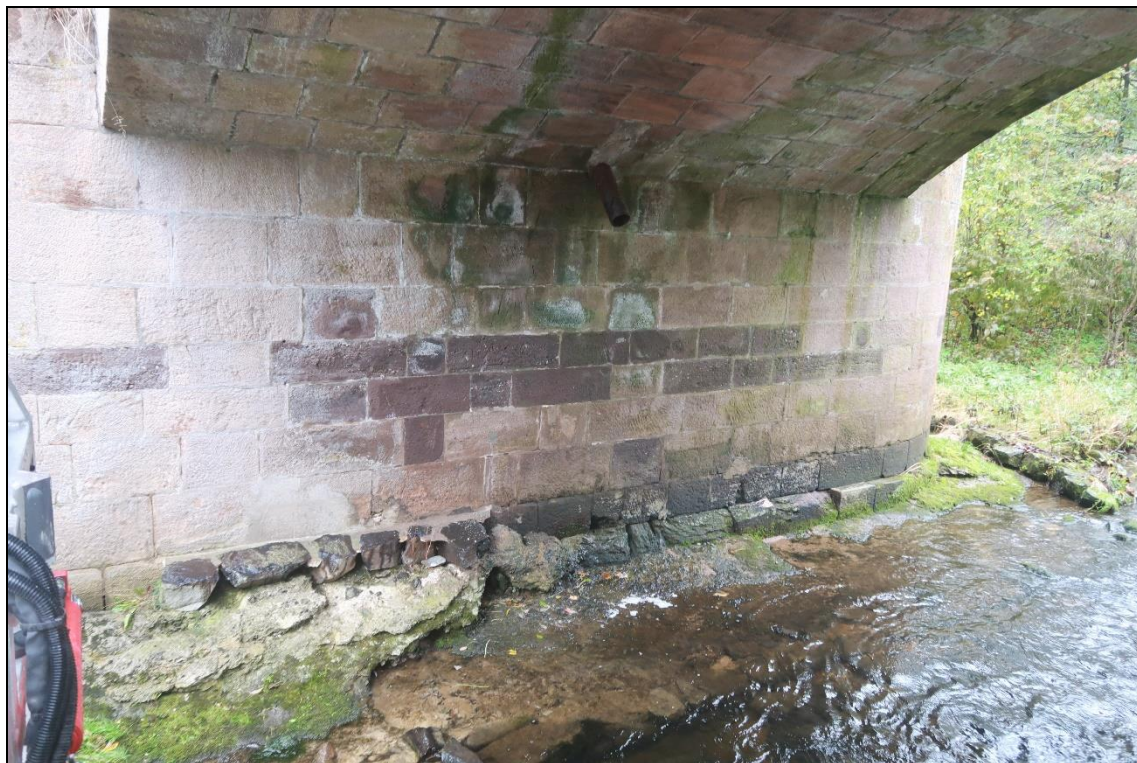
- Na pilíři P3 na návodní i povodní straně je patrná svislá trhlina (foto 33 a 38, příloha 1). Na všech vrcholech dřívků pilířů jsou přítomny náletové dřeviny s různou mírou intenzity.

**Foto 33:** Pole 2 – pohled k pilíři P2, na úrovni hladiny patrné zbytky betonového opevnění (límce) a poškozené kameny vlivem proudící vody

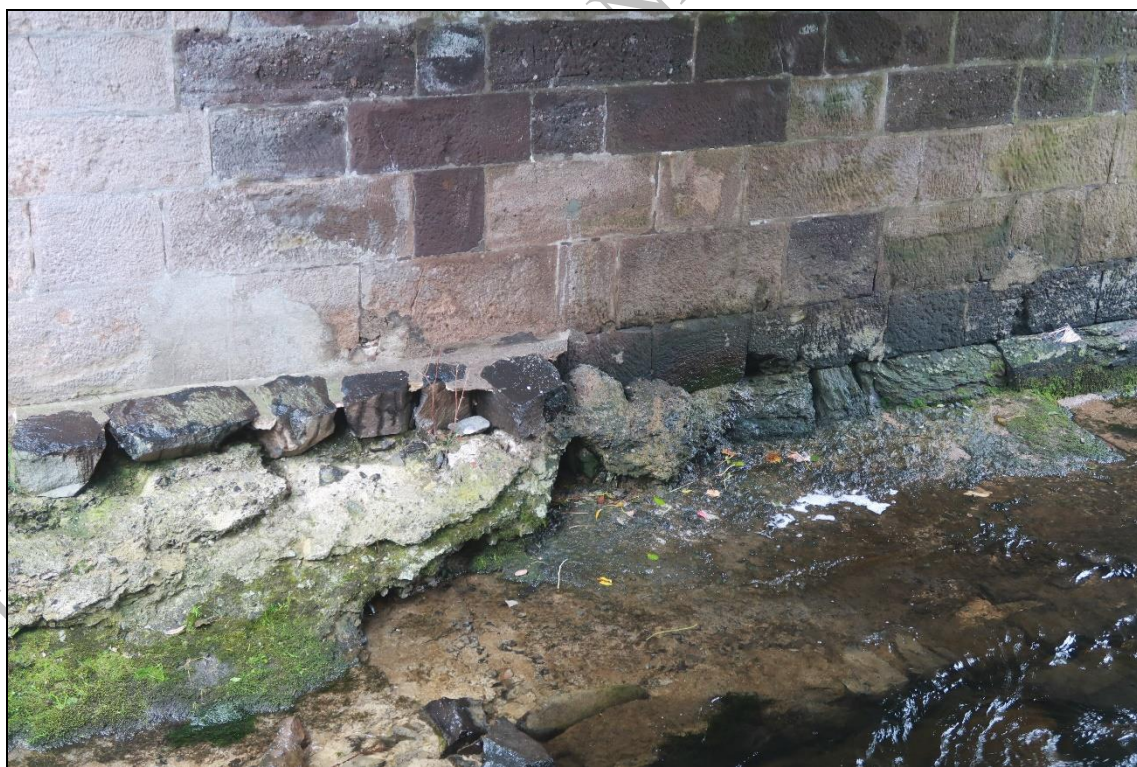
**Foto 34:** Pole 2 – pilíř P2, detail místa v úrovni hladiny, poškozené či vystupující kameny, zbytky betonového opevnění, vymyté spáry, některé kameny historicky opravovány betonem

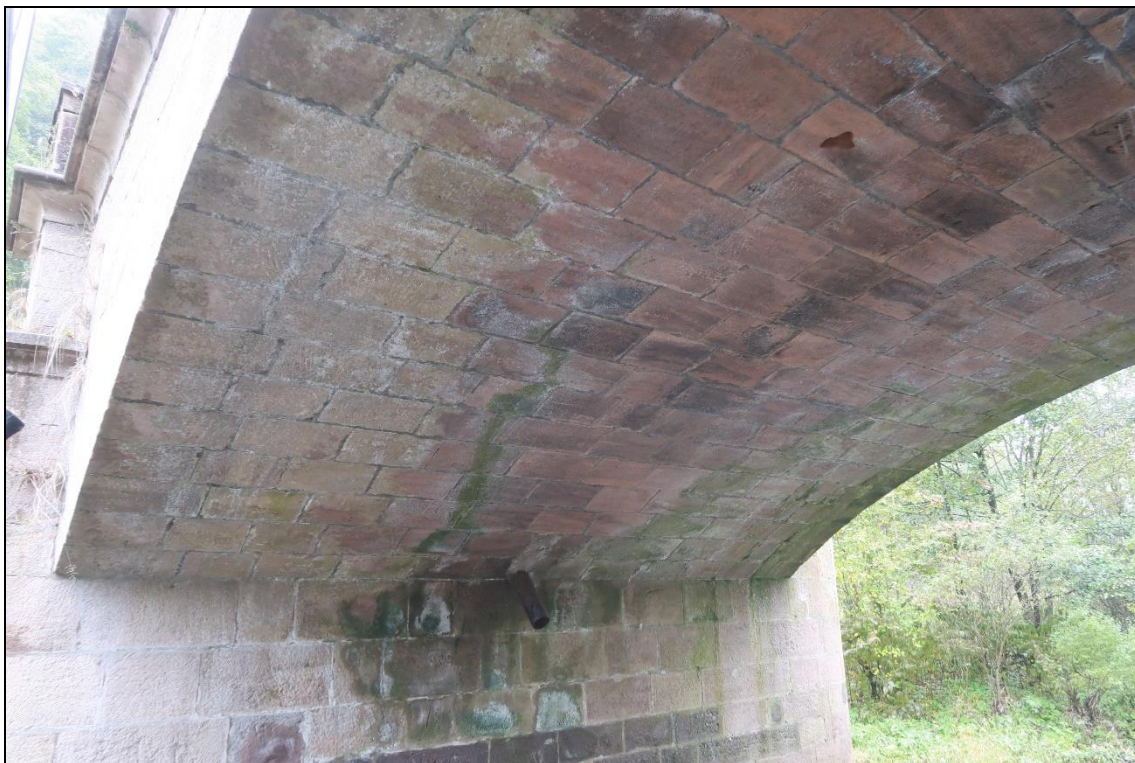
- Na líce dřívků, pilířů i opěr dlouhodobě prosakuje voda. Povrch zdiva je převážně mokrý, místy porostlý zelenou řasou, případně pokryt výluhy či výkvěty (například foto 13, 15, 29, 30, 35, 38, 49 aj., Příloha 1).

**Foto 35:** Pole 2 – pohled na spodní líc klenby směrem k pilíři P2 (strana pole 1), na spodním lící je patrné zatékání srážkové vody, rozsah je však menší než v poli 1 a 3, nevíce je patrné v oblastech při krajích klenby (první cca 1 až 2 m)

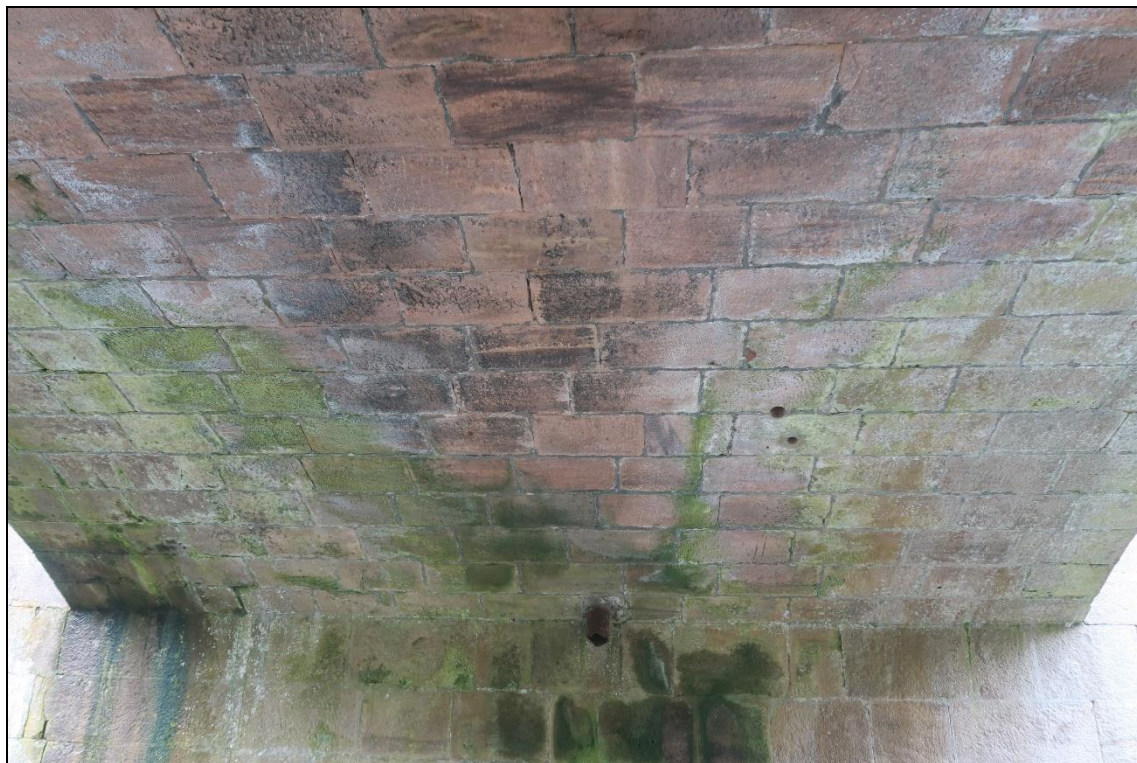
**Foto 37:** Pole 2 – pohled na spodní líc klenby směrem k pilíři P3, patrné zatékání srážkové vody, usazeniny kalcitu, řasy, šedivé výluhy aj., na styku klenby a pilíře vlevo svislá trhlina

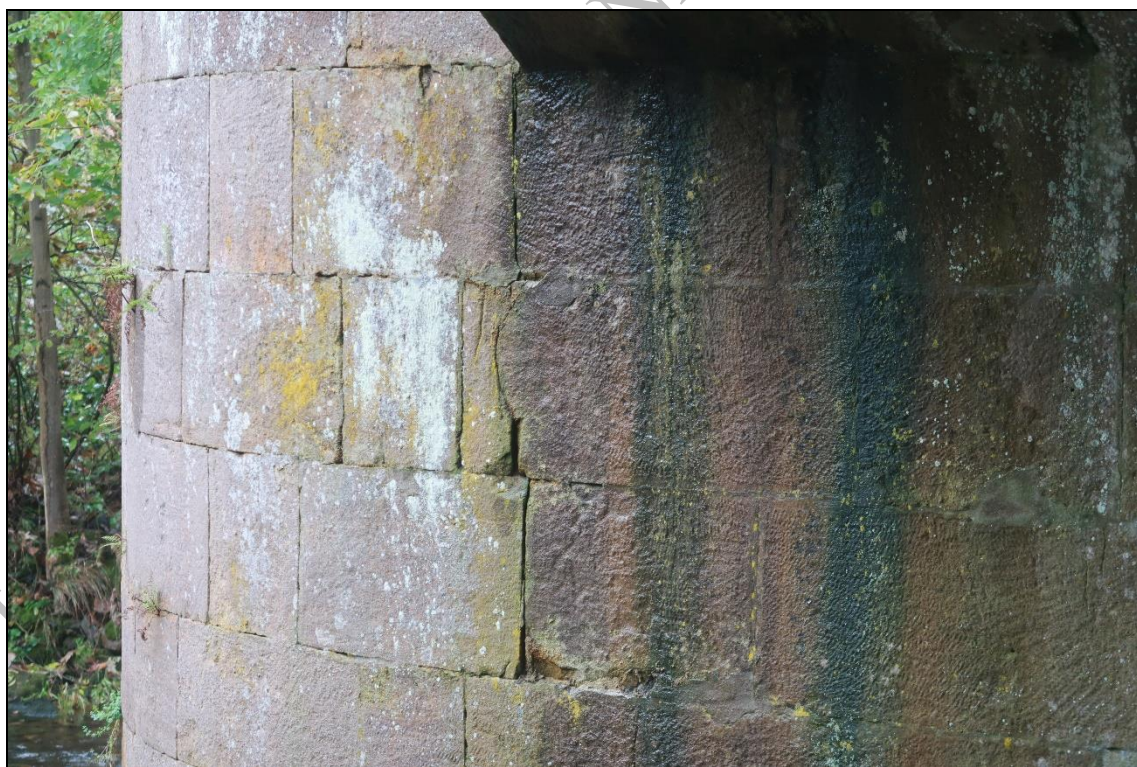
**Foto 38:** Pole 2 – detail trhliny z předcházející fotografie, svislá trhlina v pilíři P3 procházející přes styčnou spáru a kámen (návodní strana)

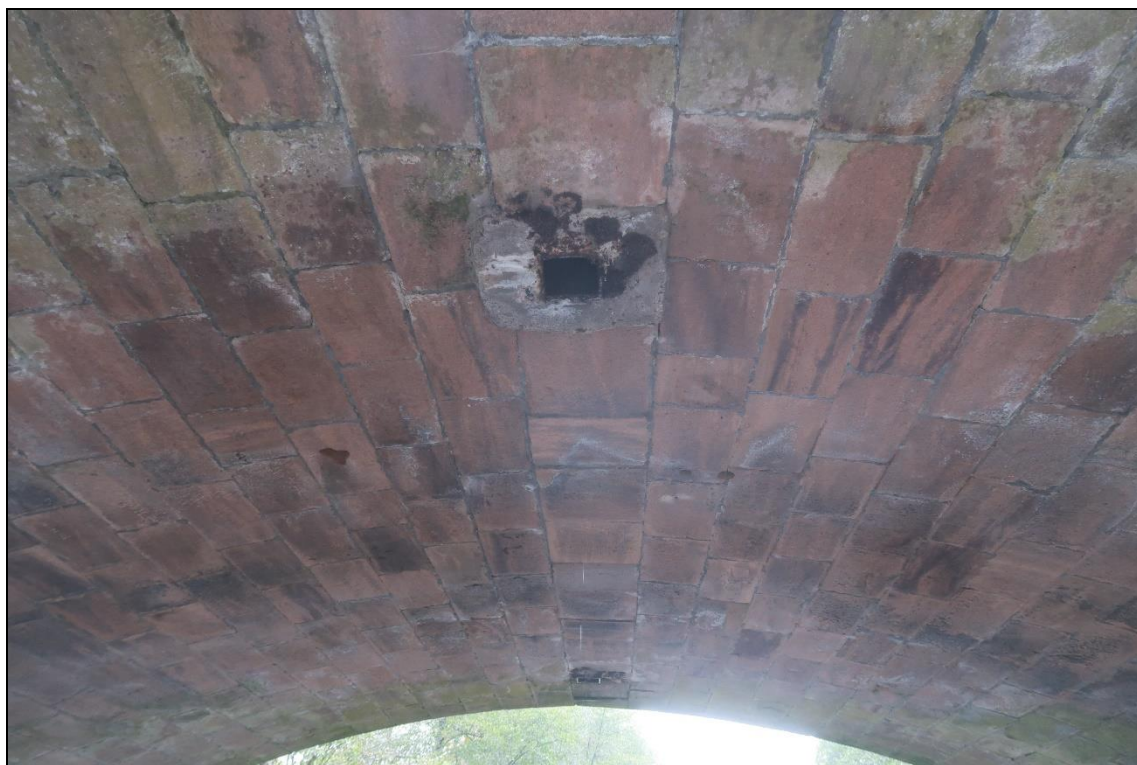
**Foto 39:** Pole 2 – oblast vrcholu klenby, patrné je rozsáhlé zatékání a degradace kolem odvodňovače ve vrcholu, část kamenů kolem odvodňovače nahrazena betonem

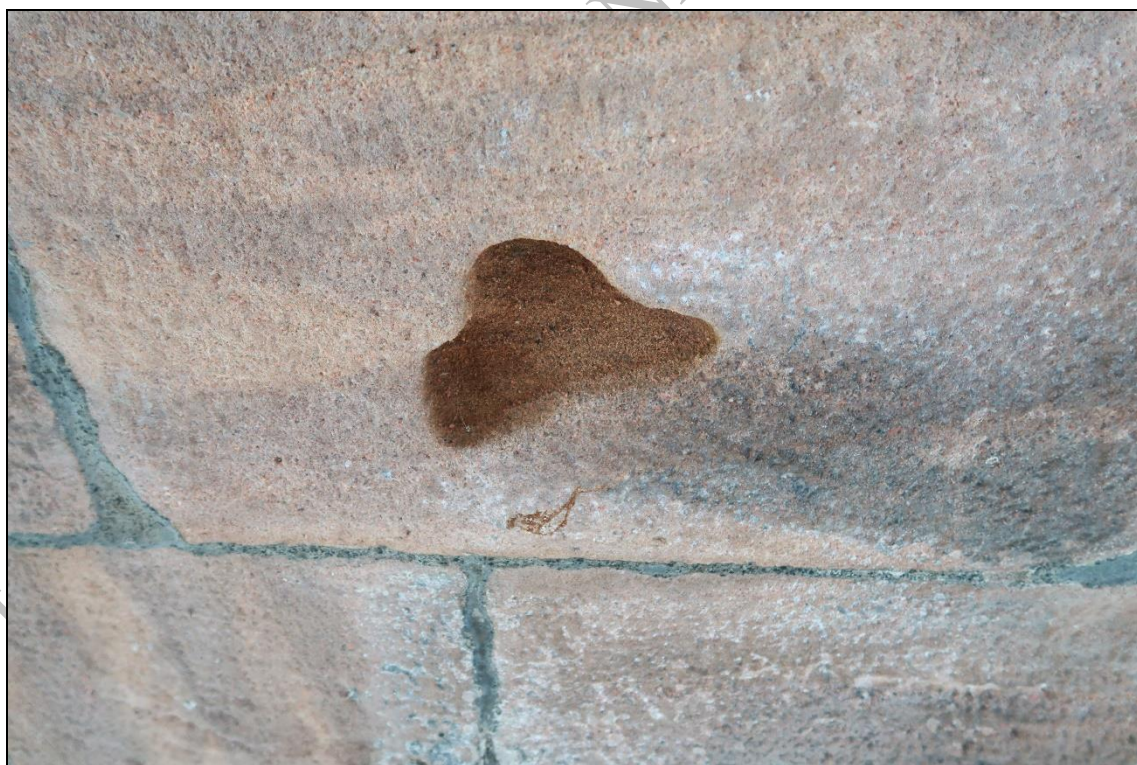
**Foto 40:** Pole 2 – detail kamene v oblasti vrcholu s vydrolenou plochou (pravděpodobně nehomogenita v pískovci)

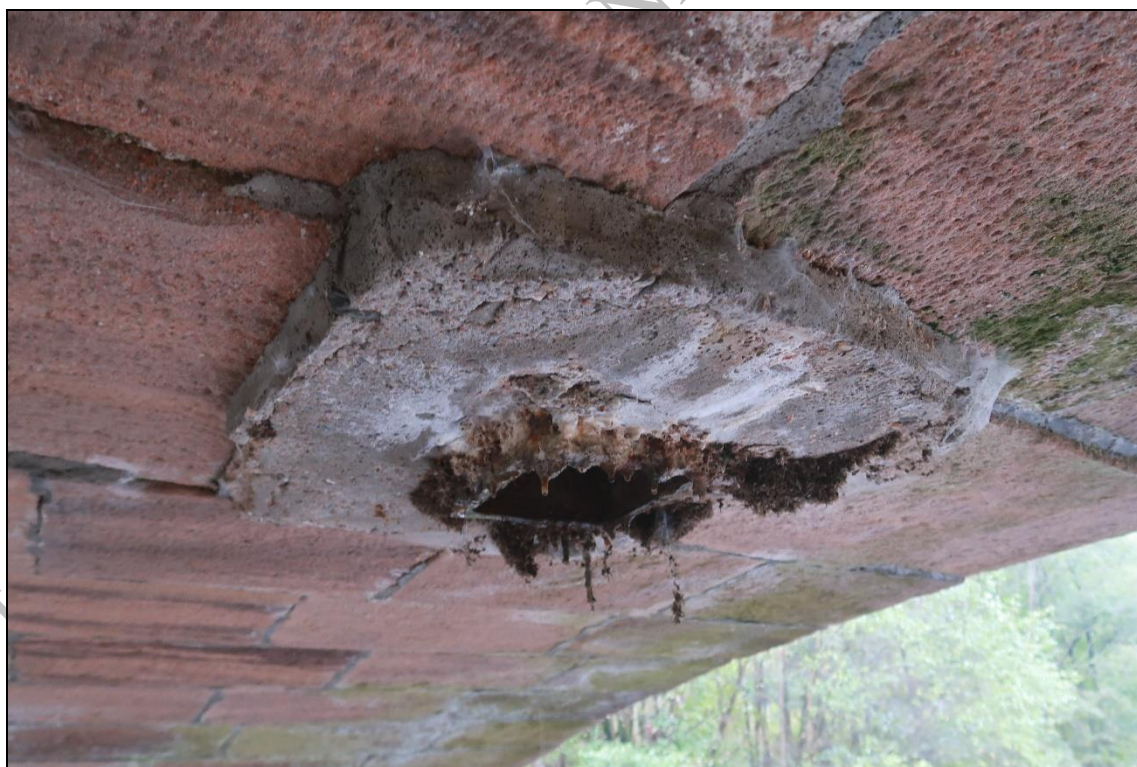
**Foto 42:** Pole 2 – detailní pohled na odvodňovač ve vrcholu, koroze odvodňovače a degradace přilehlého betonu

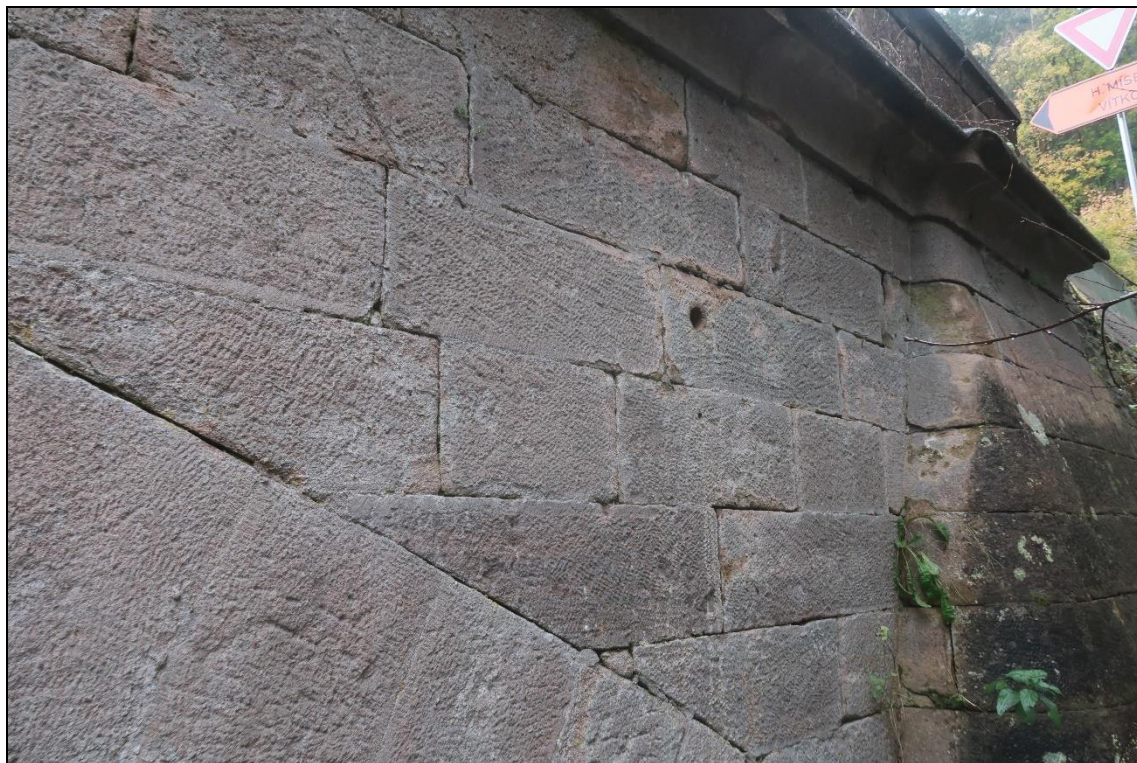
**Foto 43:** Pole 3 – pohled na čelní zeď směrem k opěře O4 (strana proti proudu vody), mezi kameny chybí malta, spáry velmi tenké, v pozadí na styku opěry a čelní zdi roste vegetace

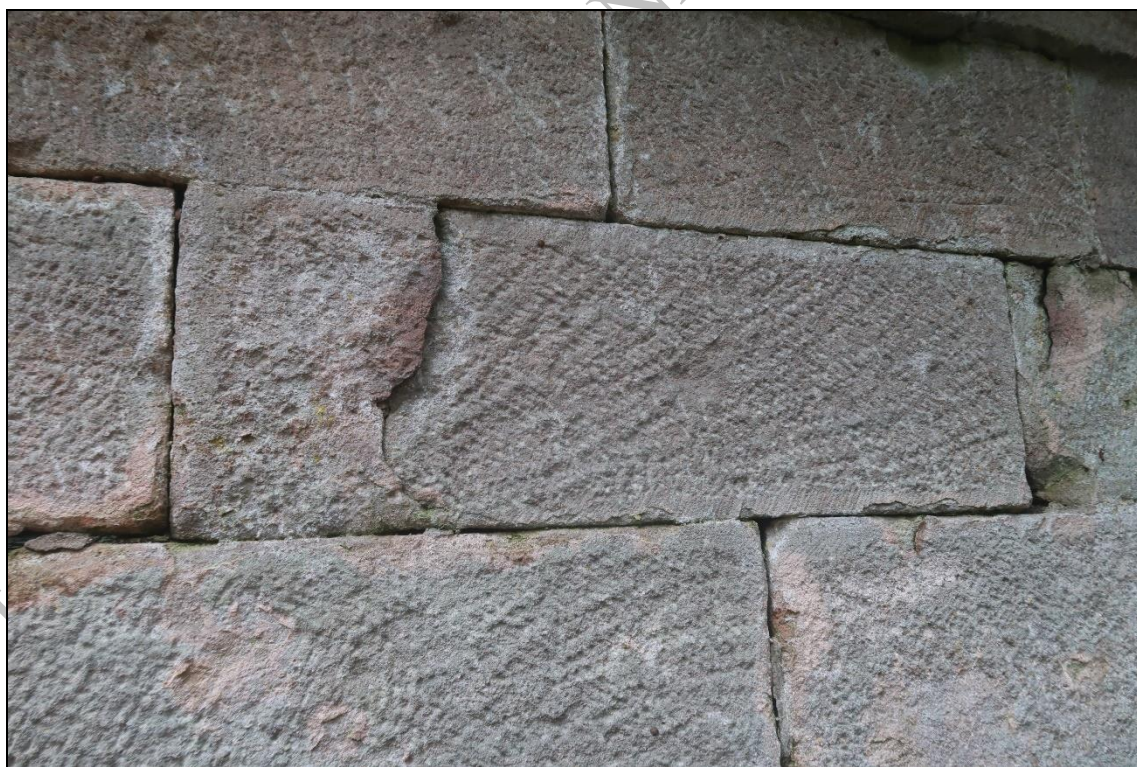
**Foto 44:** Pole 3 – pohled na čelní zeď směrem k opěře O4 (strana proti proudu vody), mezi kameny chybí malta, některé kameny poškozeny trhlinami

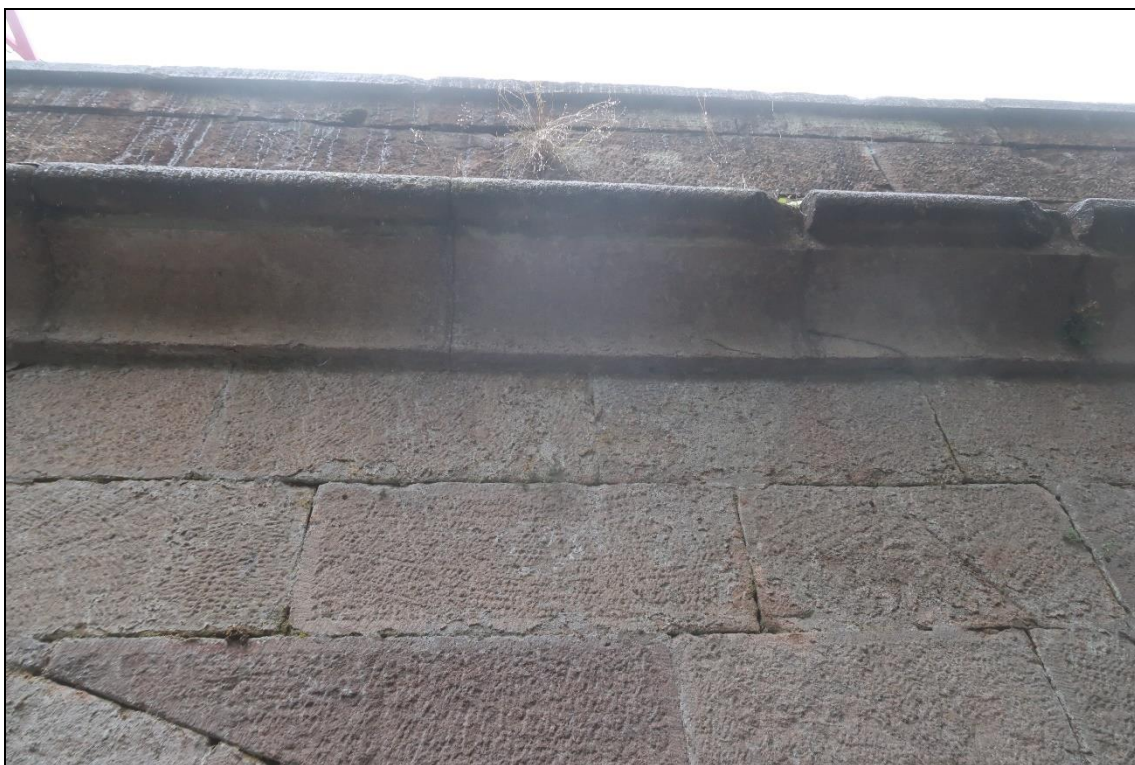
**Foto 45:** Pole 3 – pohled na čelní zeď směrem k opěře O4 (strana proti proudu vody), pohled na římsu nad čelní zdi, kameny římsy poškozené

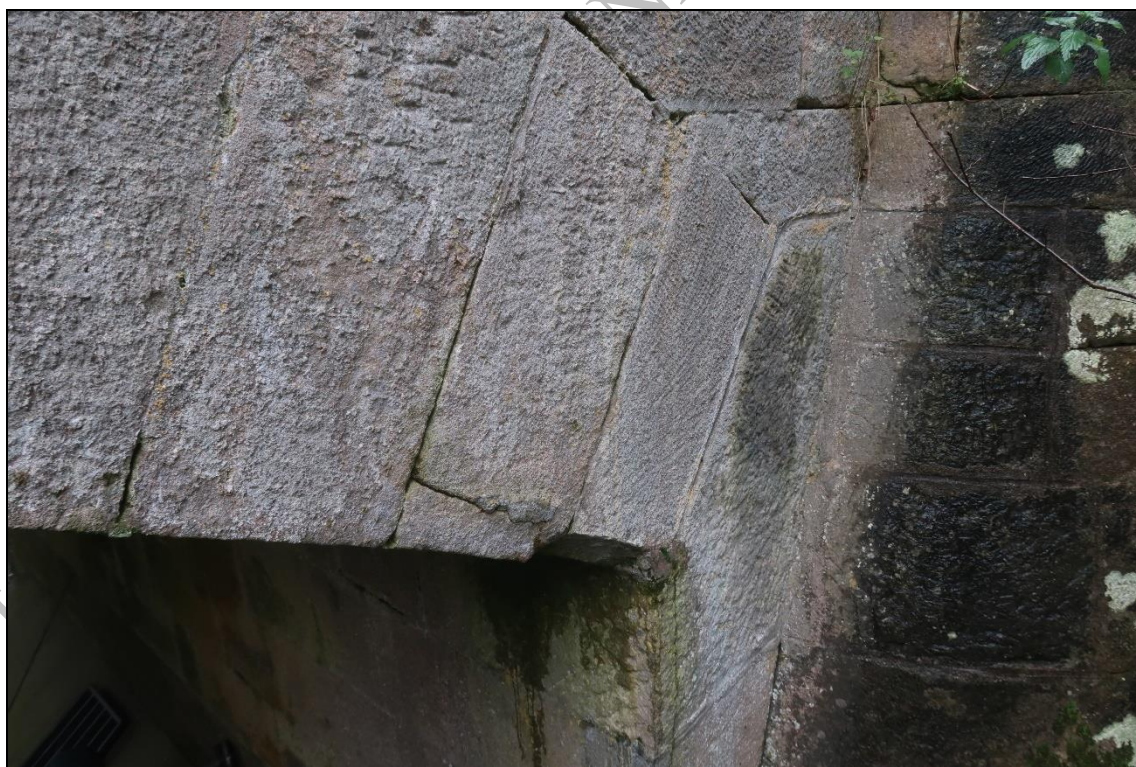
**Foto 46:** Pole 3 – pohled na čelní zeď směrem k opěře O4 (strana proti proudu vody), v patě klenby jsou poškozené kameny (olámané rohy)

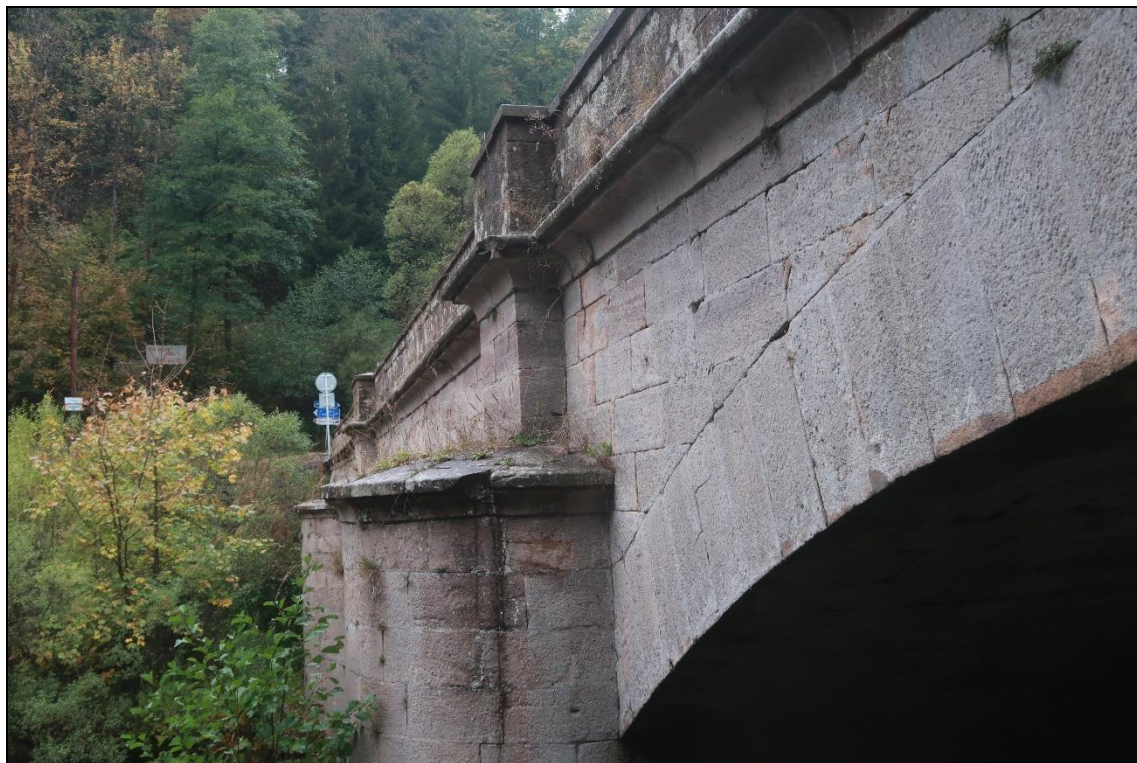
**Foto 47:** Pole 3 – pohled na čelní zeď směrem k pilíři P3 (strana proti proudu vody), na pilíři roste vegetace (trávy a keříky), část pokličky pilíře prasklá, dochází k zatékání vody

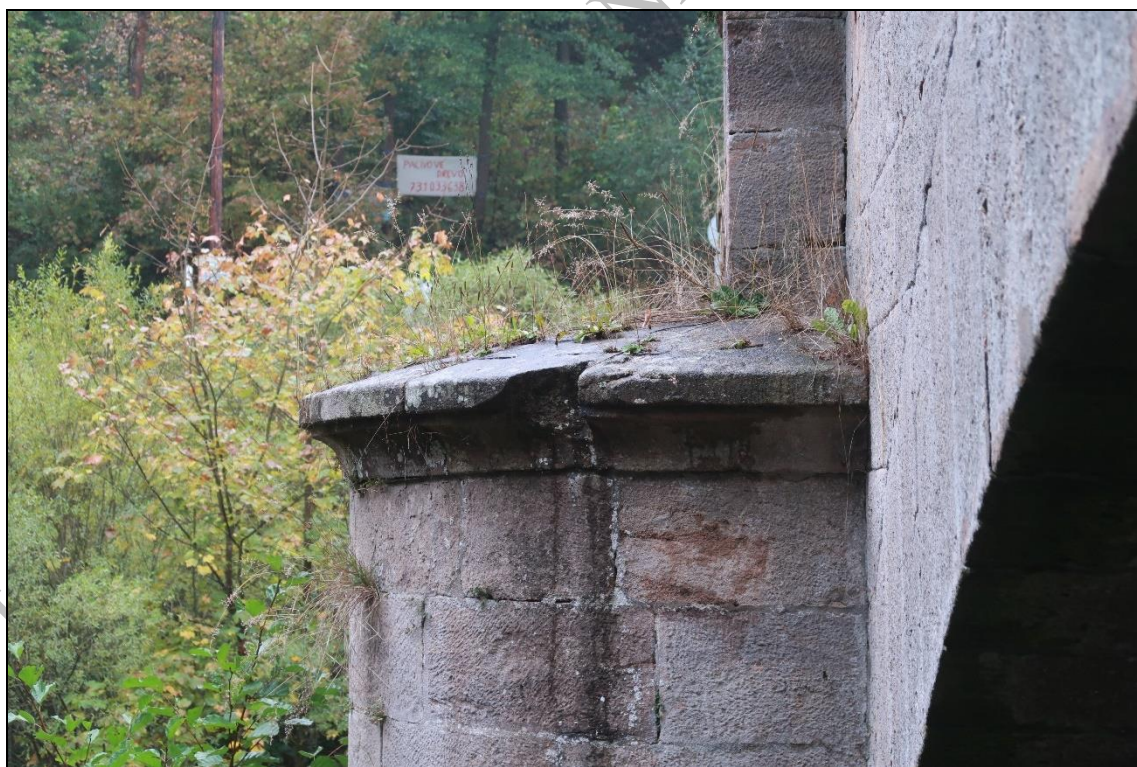
**Foto 48:** Pole 3 – pohled na čelní zeď směrem k pilíři P3 (strana proti proudu vody), na pilíři roste vegetace (trávy a keříky), část pokličky pilíře prasklá, dochází k zatékání vody, detail pilíře P3

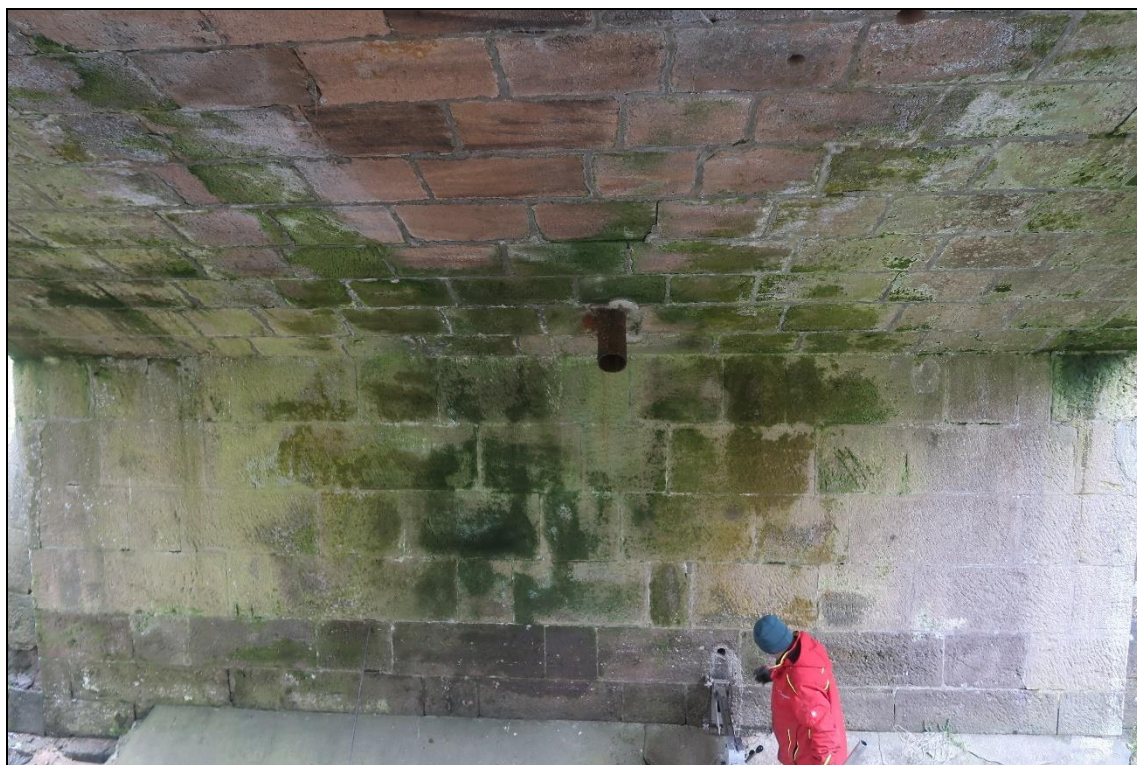
**Foto 49:** Pole 3 – pohled na opěru O4, patrné známky zatékání přes klenbu a dále na opěru, v celé ploše opěry zelené mechy a lišaje, přítomny jsou i bílé výluhy a krusty

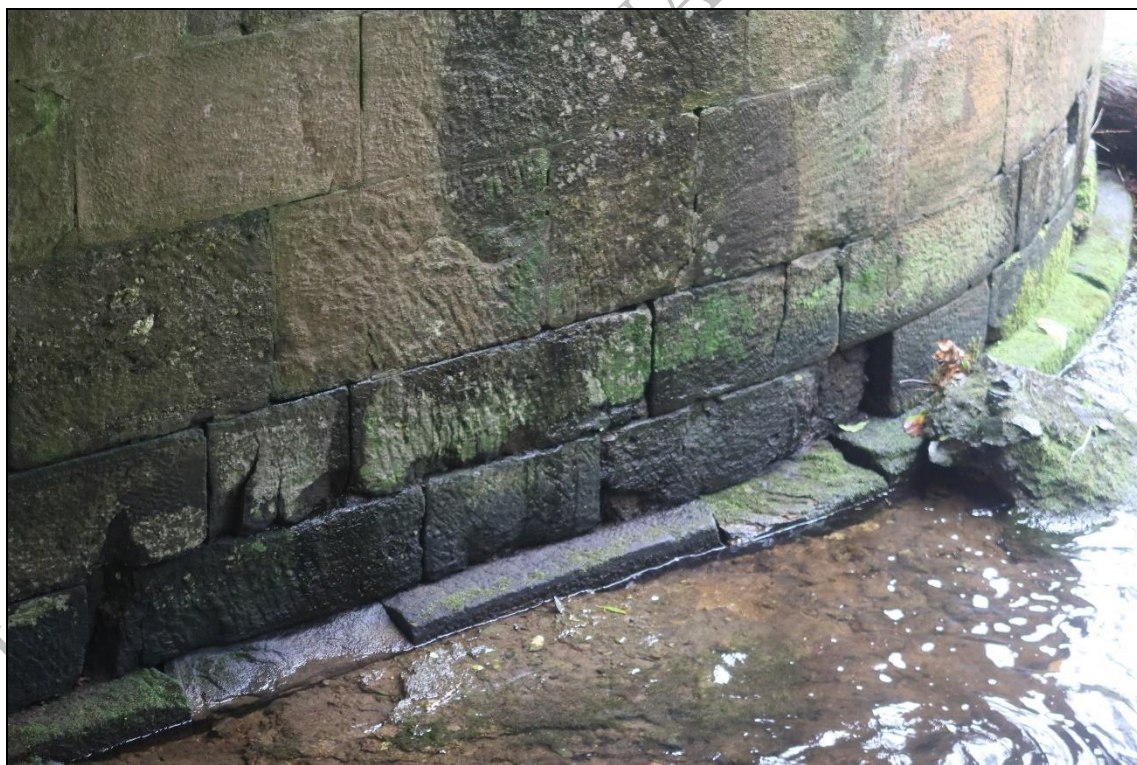
**Foto 60:** Pole 3 – pohled na pilíř P3, kameny na úrovni vodní hladiny jsou poškozené vodou a mrazem, je třeba zvážit jejich náhrady či plombování betonem

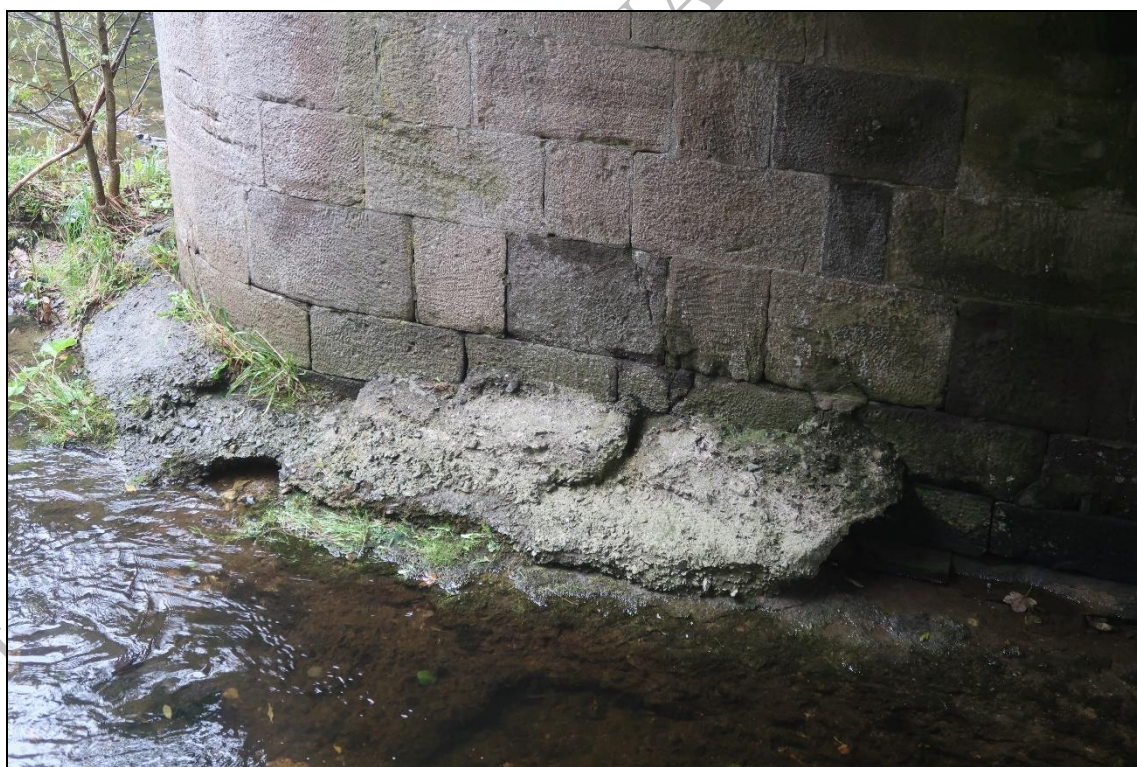
**Foto 62:** Pole 3 – pohled na pilíř P3, kameny na úrovni vodní hladiny jsou poškozené vodou a mrazem, je třeba zvážit jejich náhrady či plombování betonem, betonový límec (opevnění) je silně poškozen

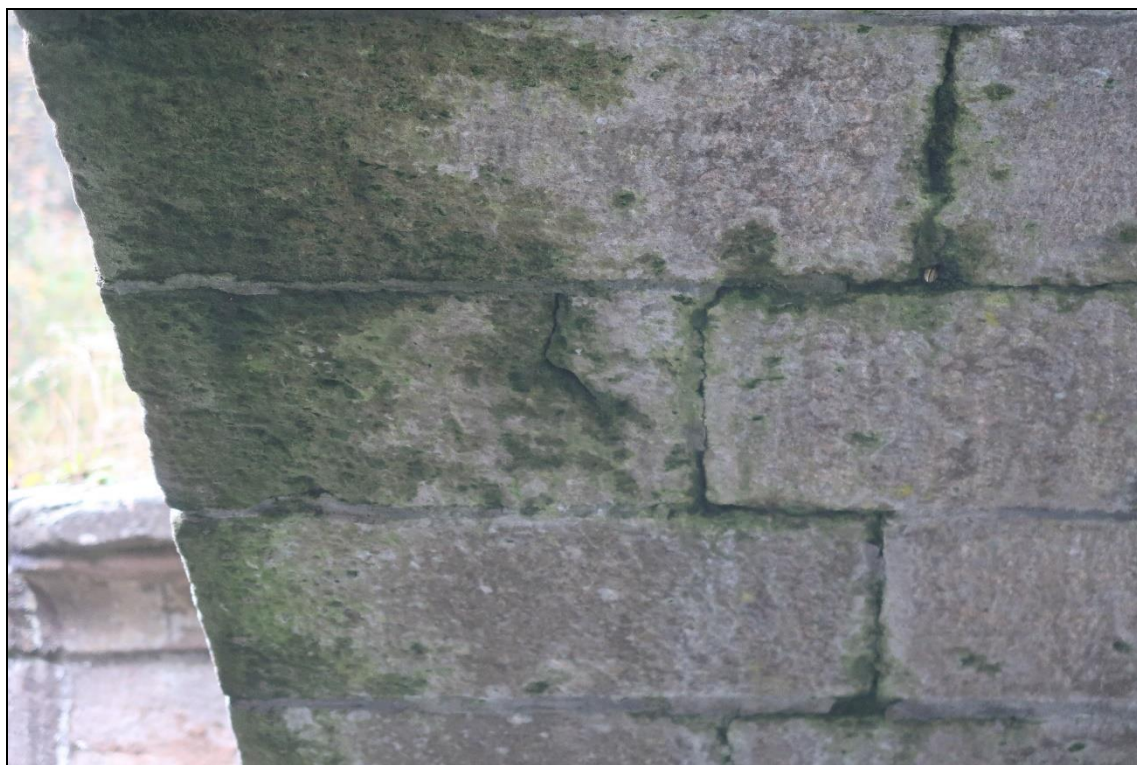
**Foto 63:** Pole 3 – pohled na krajní kámen klenby s trhlinou

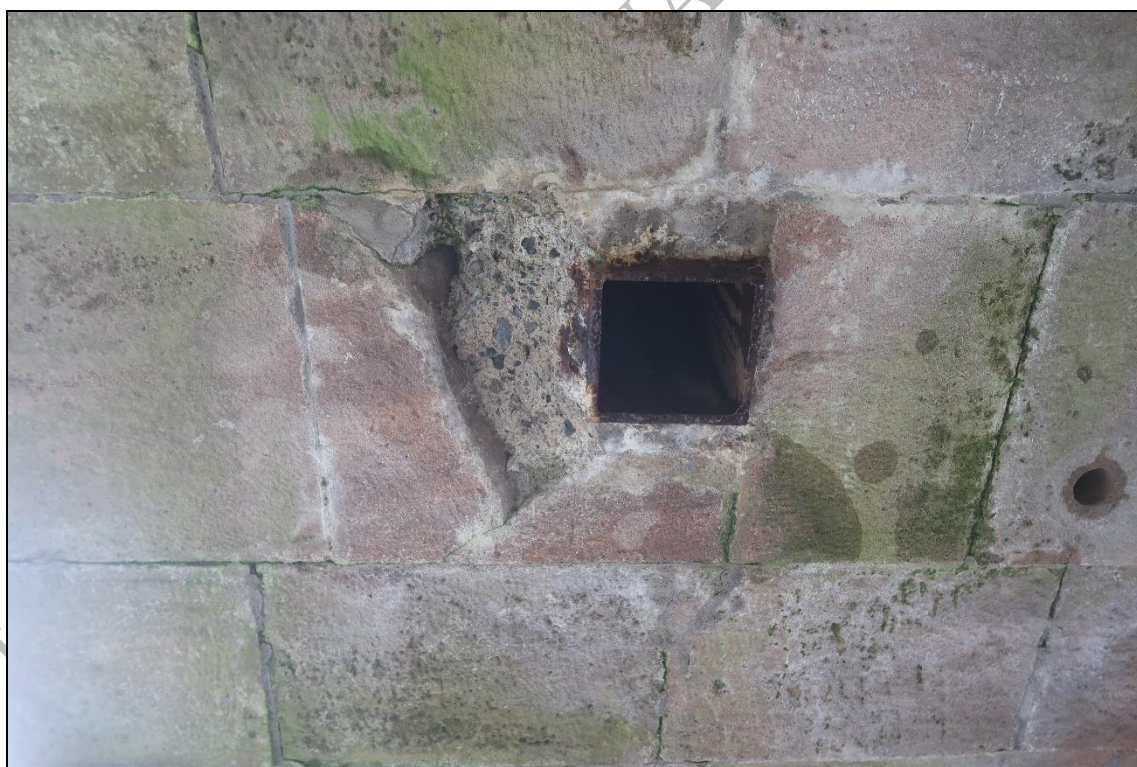
**Foto 64:** Pole 3 – detailní pohled na oblast odvodňovače ve vrcholu, okolí odvodňovače silně degradováno, odpadají kusy kamene i betonu

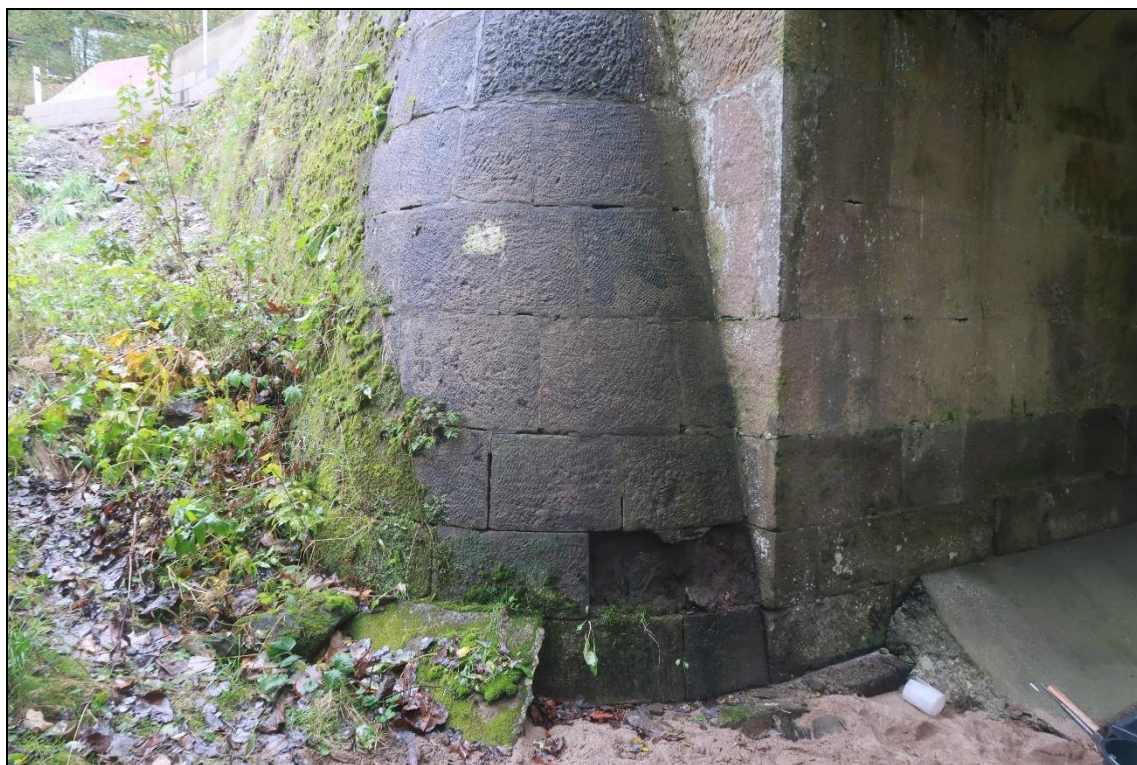
**Foto 65:** Pole 3 – pohled na část křídla přiléhající k opěře O4, rozpad kamene vlivem vody a mrazu do hloubky 12 až 14 cm

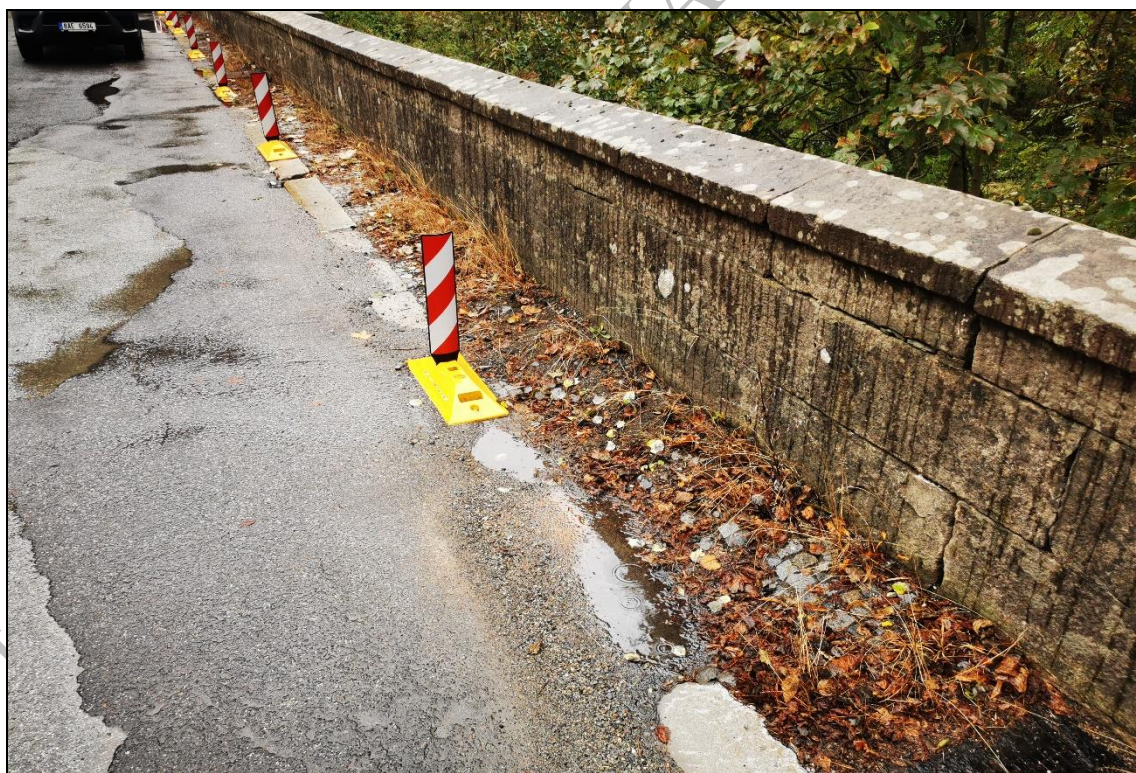
**Foto 74:** Pohled na krajnici s prosedlým obrubníkem, při dešti zde stojí voda, povrch nerovný, v místě chodníku chybí kostky, roste travní porost

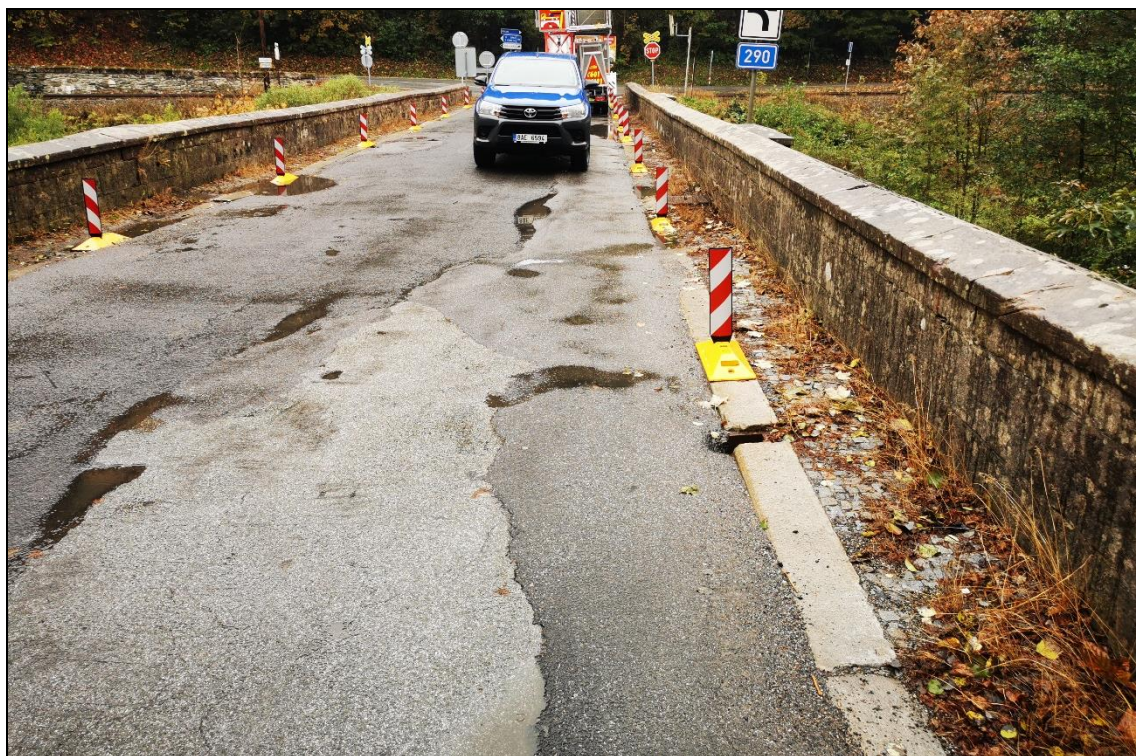
**Foto 75:** Pohled na krajnici a silnici, při dešti zde stojí voda, povrch nerovný, v místě chodníku chybí kostky, roste travní porost

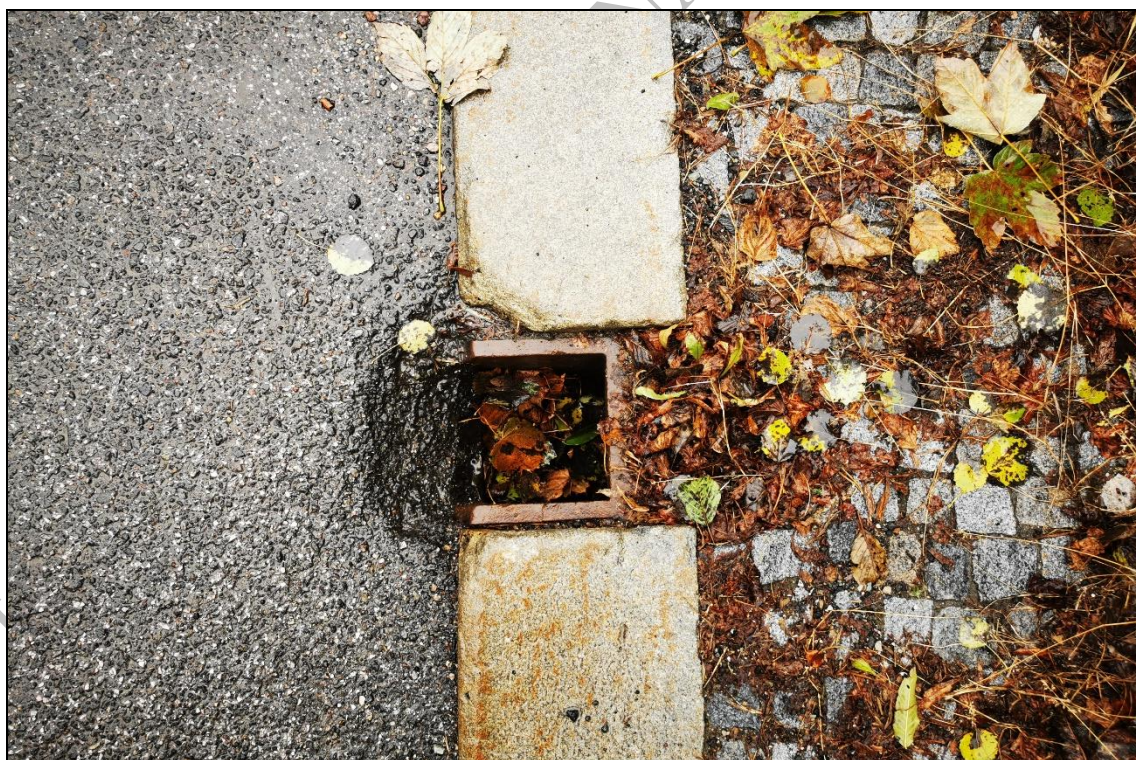
**Foto 76:** Pohled na prosedlý obrubník a částečně ucpaný (zanesený) vrcholový odvodňovač, chybí vtokový kryt
