**Expertní zpráva č.  
2100 J 330**

**Objednatel:** Krajská správa silnic Libereckého kraje, příspěvková organizace  
České mládeže 632/32  
Liberec VI, 460 06  
IČO: 70946078  
DIČ: CZ70946078

**STP KAMENNÉHO MOSTU PONIKLÁ**  
**most ev. č. 290-023**

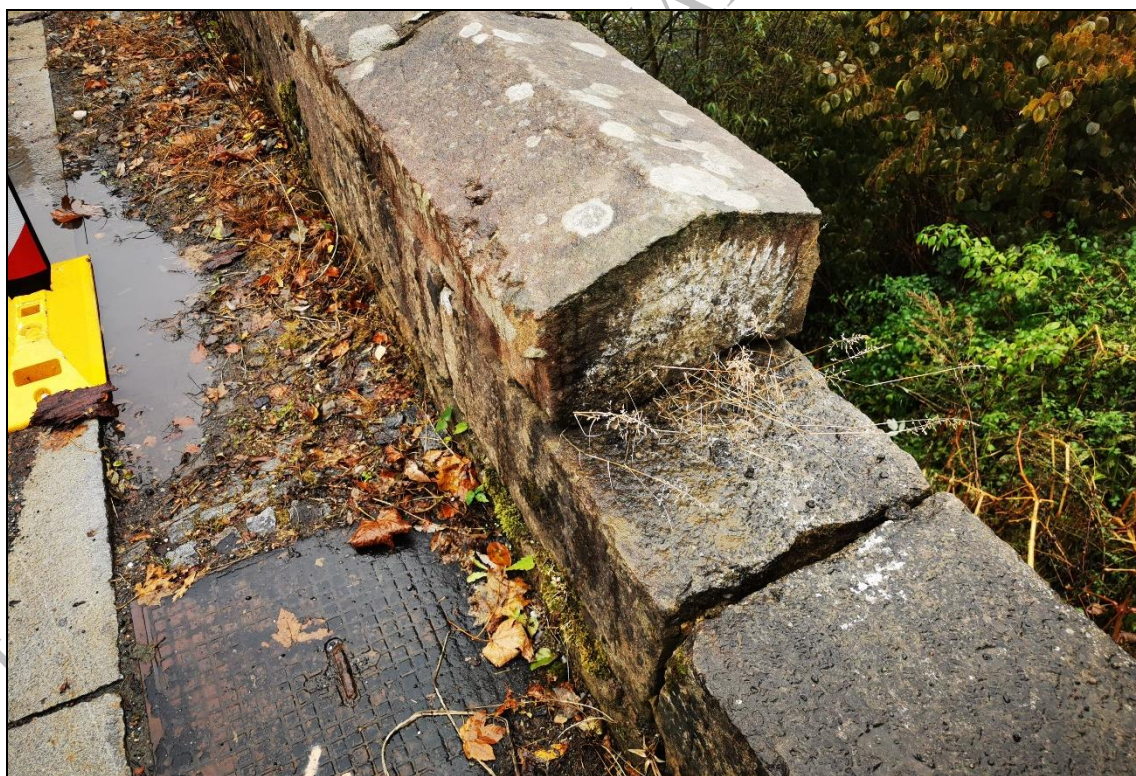
**Foto 80:** Pohled na zábradelní zídku, bez malty ve spárách, kameny z kraje uvolněné, chodník zarostlý vegetací

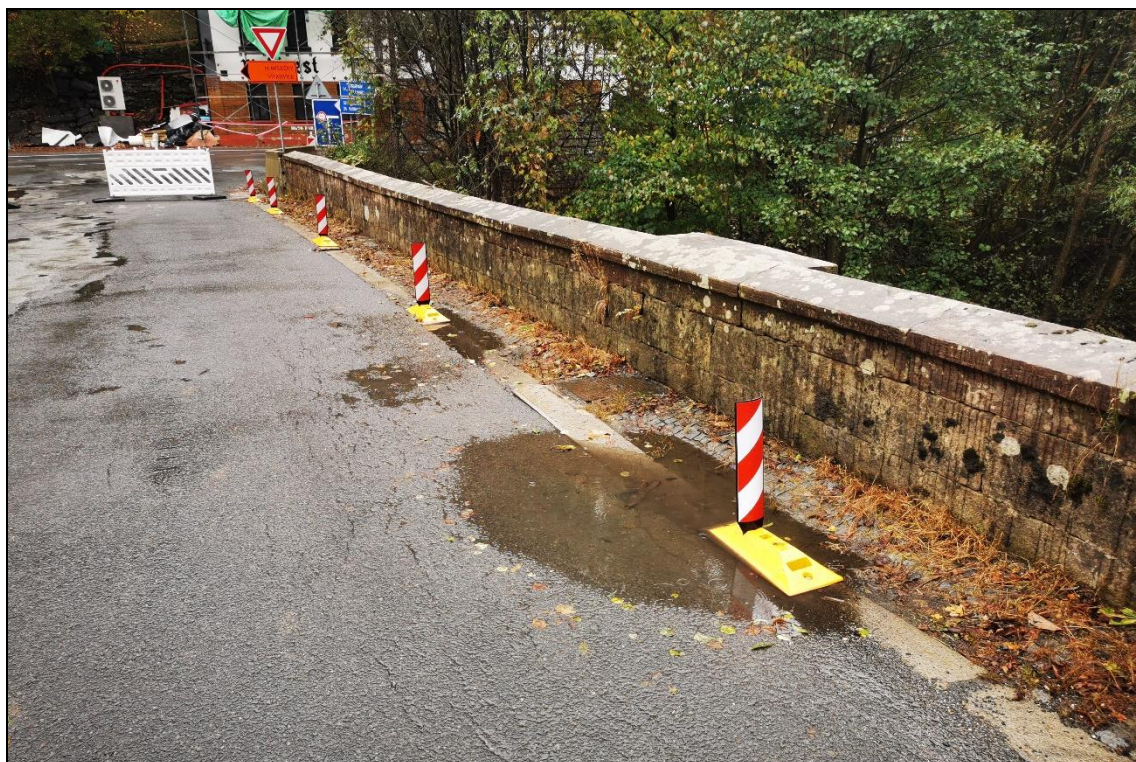
- Vozovka mostu je nerovná, místy potrhaná, lokálně vyspravovaná, v okamžiku prohlídky v krajnicích přítomny louže (foto 78, 81, Příloha 1).
- Chodníky mostu jsou nerovné, porostlé vegetací a zanesené blátem. Obrubníky propadlé, místy chybí dlažební kostky. Horší stav je na levé straně mostu.
- U některých z odvodňovačů chybí vtokové kryty (foto 75 až 77), případně u některých je omezen průtok (ucpáno listím aj.) foto 76.

**Foto 81:** Pohled na nerovný povrch komunikace, tvoří se rozsáhlé kaluže na vozovce, chodník zcela zarostlý vegetací, prosedlé obrubníky, zábradelní zídka rozpad malty ve spárách, zídky pokryté krustou, místy odpadlý povrch cca 1 cm

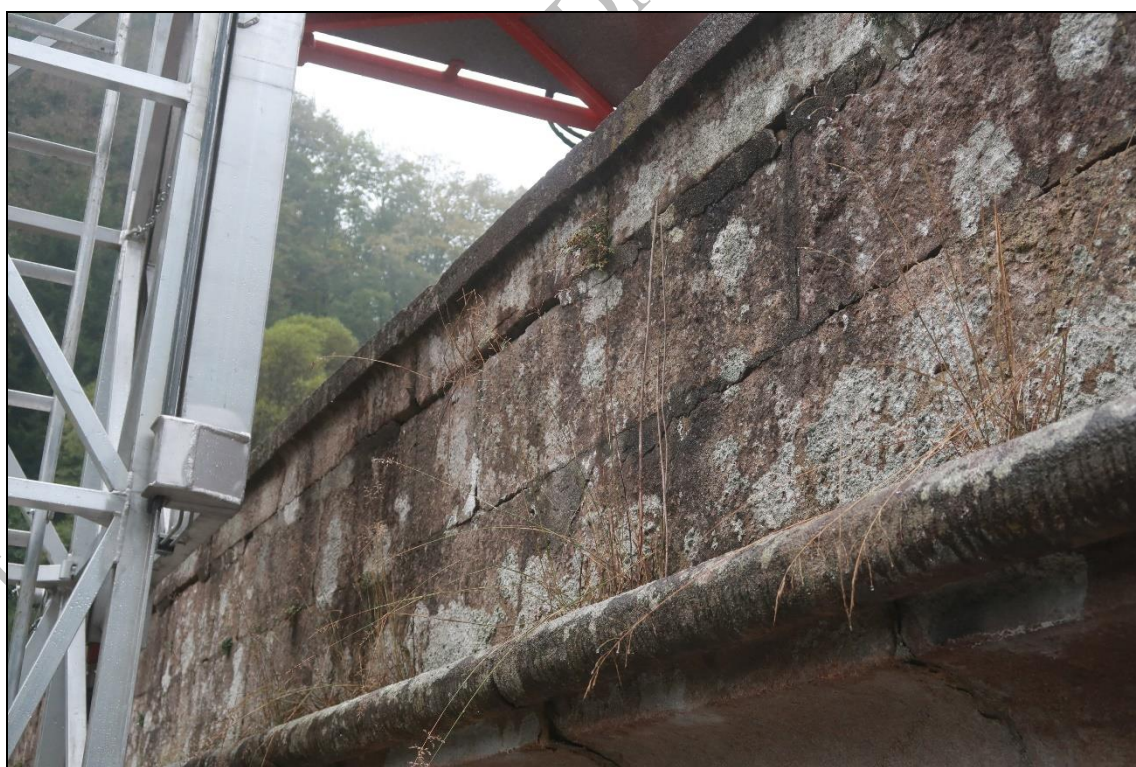
**Foto 82:** Pohled na zábradelní zídku, patrné olamování hran a místy rozpad povrchu pískovce do hloubky 1 až 2 cm, spáry vydroleny, nejvíce první ložná spára pod vrcholem

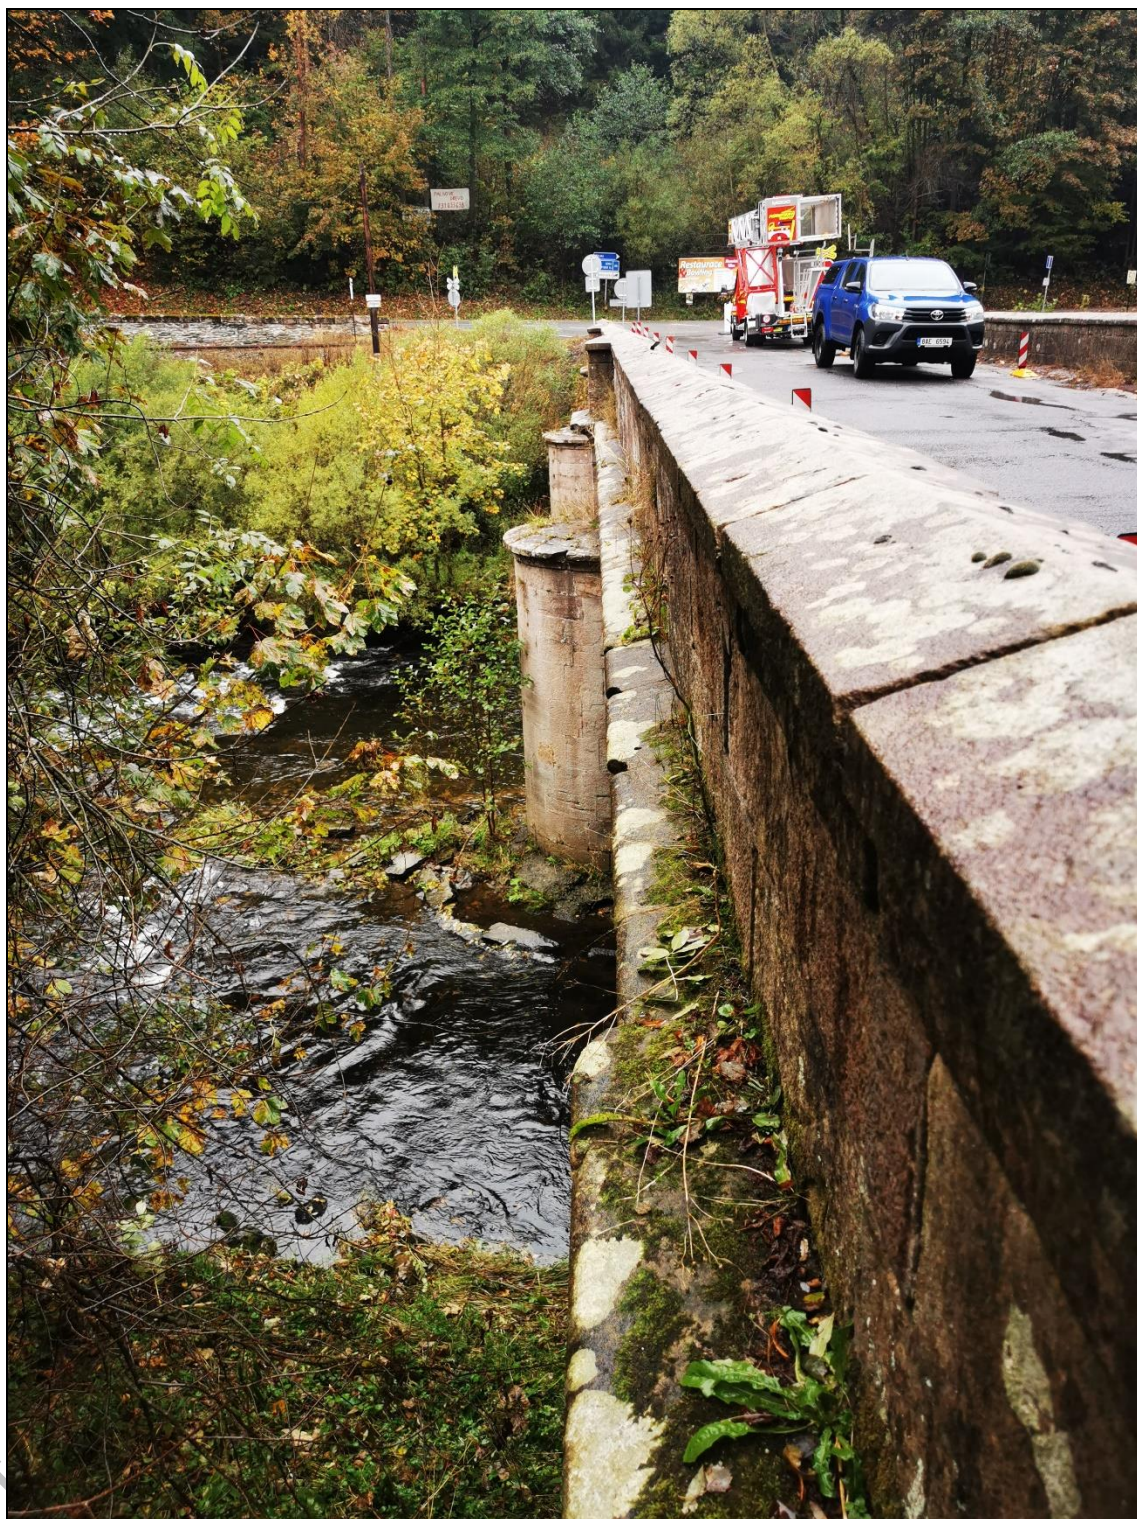
**Foto 83:** Pohled na zábradelní zídku, pohled od silnice 14, zídka vlevo, viditelná vegetace a olámané hrany říms, chybí malta ve spárách ložných i styčných

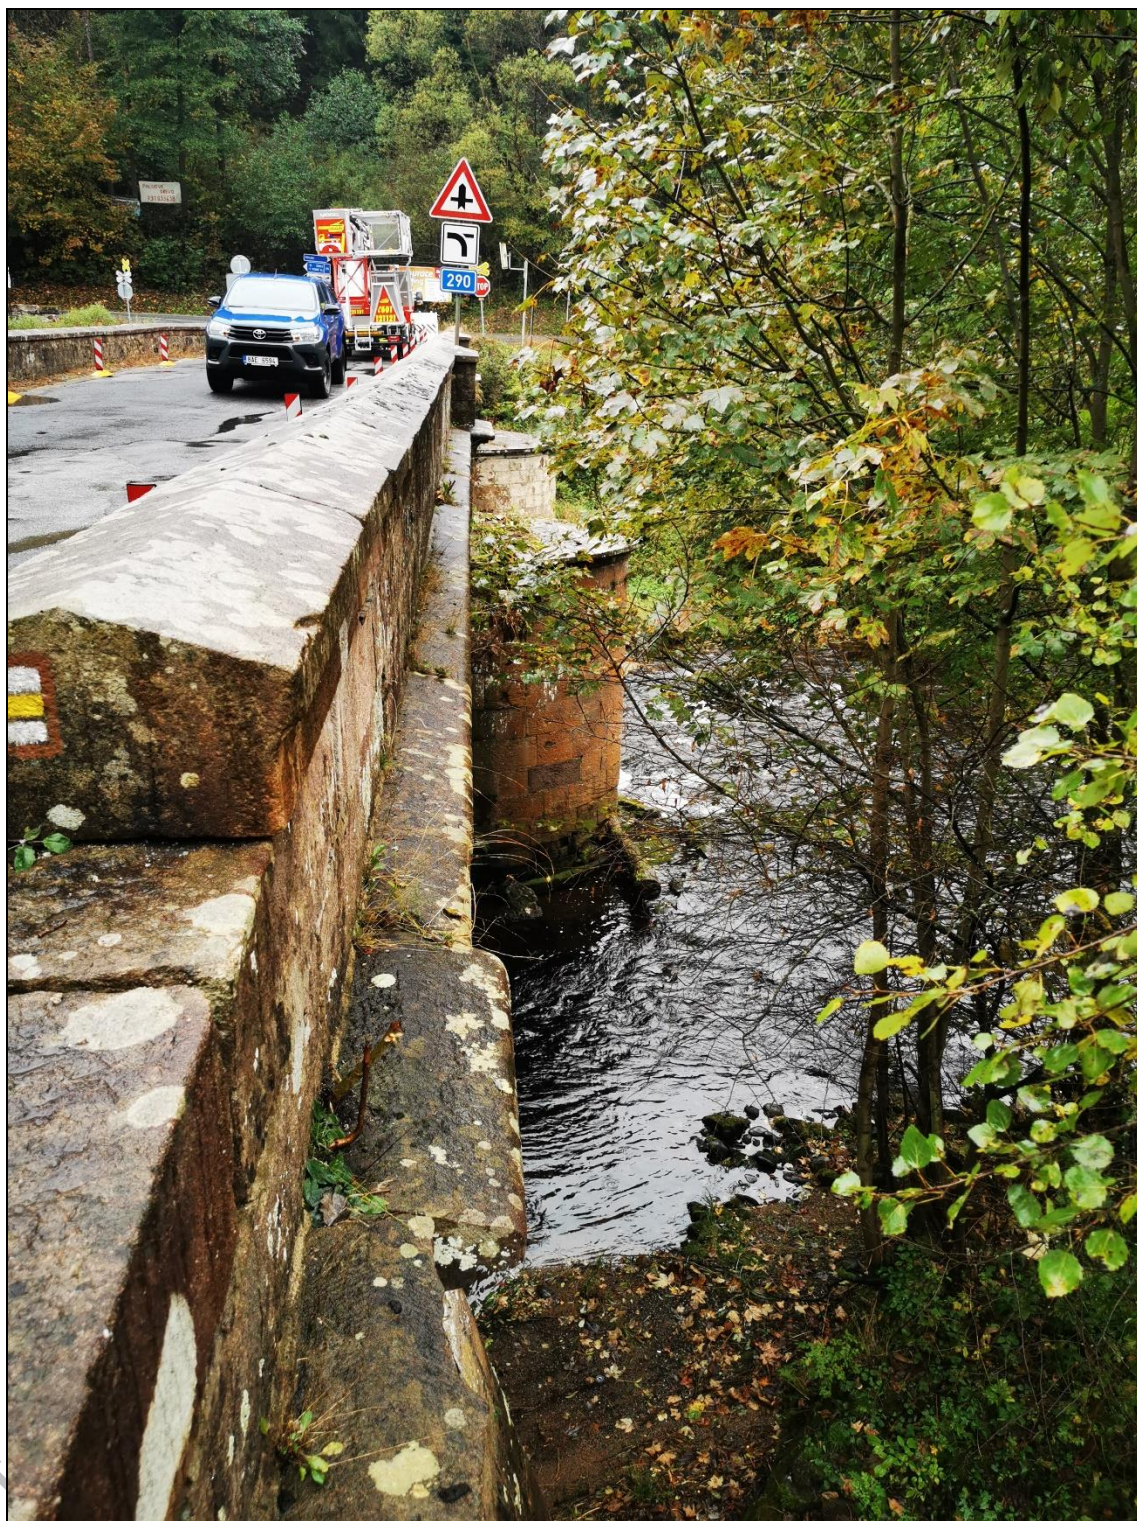
**Foto 84:** Pohled na zábradelní zídku, pohled od silnice 14, zídka vpravo, viditelná vegetace a olámané hrany říms, chybí malta ve spárách ložných i styčných

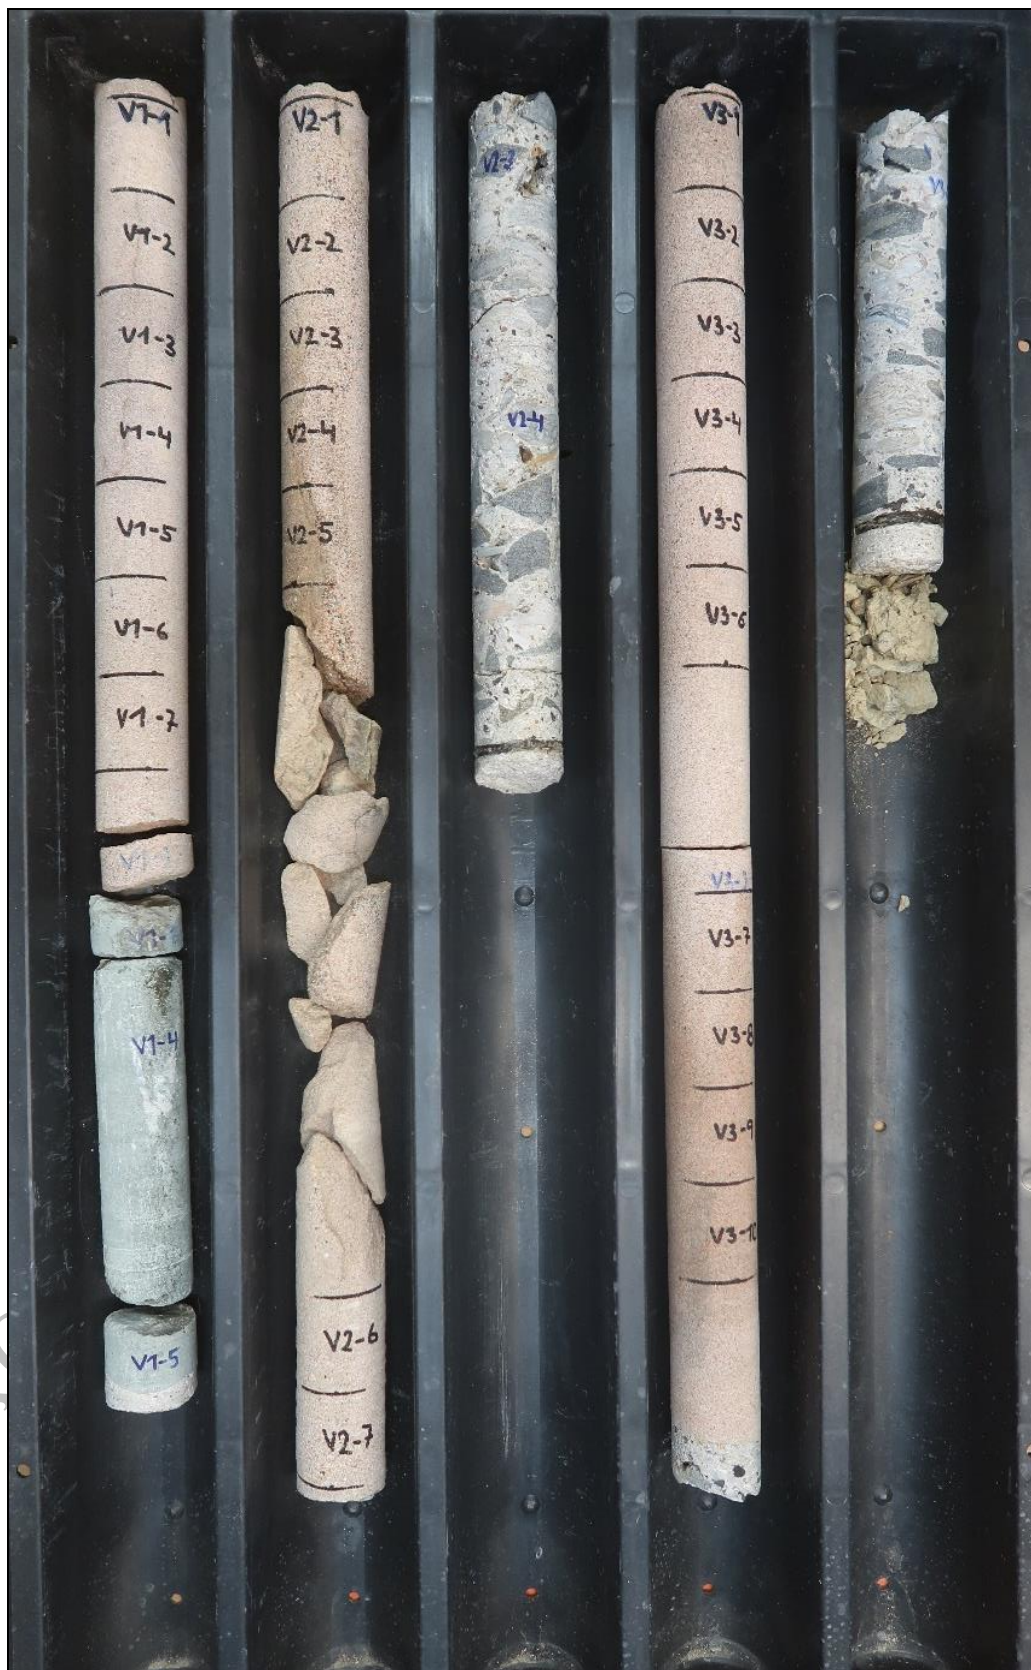
**Foto 1:** Pohled na vývrty V1 (čz), V2 (klenba 3) a V3 (klenba 3) ve vzorkovnici před přípravou na destruktivní zkoušky v tlaku, v pískovci vývrtnu V2 zjištěna jílová vrstva (rozlomená část)
