Výstupy z prohlídky a měření vlhkosti (DL - 11.21.48)

**v interiéru místností šaten a skladů v zadní části spodního podlaží a
půdorysné plochy objektu ZŠ J. A. Komenského v Kyjově, Seifertovou Nám. a
obecný návrh odstranění vlhkostních poruch**

Prohlídka a měření vlhkosti zdiva byly provedeny dne 26. 10. 2021

Zadavatel: Město Kyjov

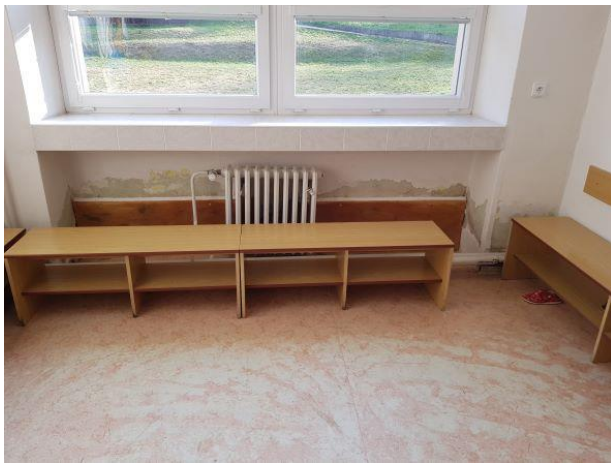
Pohled na poškozené
omítky ve spodních
částech obvodové stěny
v místnosti šaten

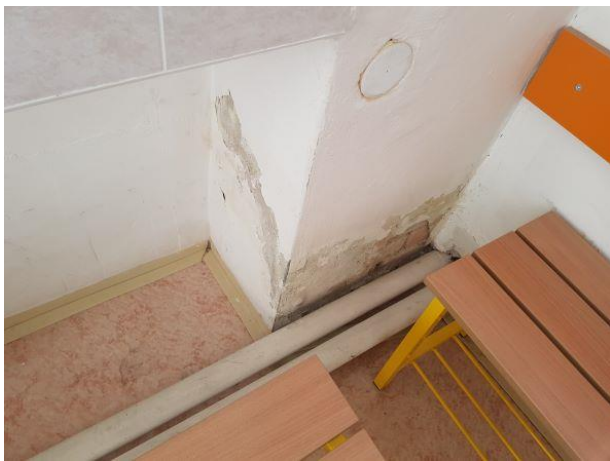
Pohled na poškozené omítky ve spodních částech obvodové stěny v místnosti šaten

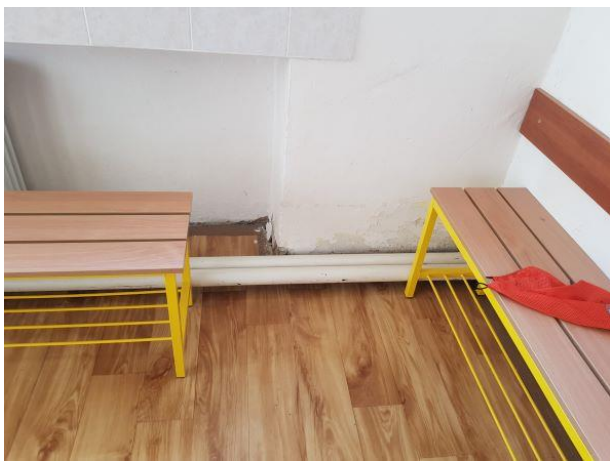
Pohled na poškozené omítky ve spodních částech obvodové stěny v místnosti šaten

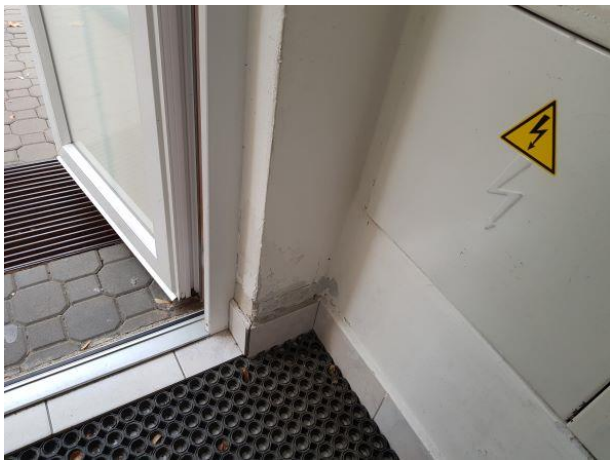
Pohled na poškozené omítky ve spodních částech pilíře vstupních dveří hlavního vstupu do budovy

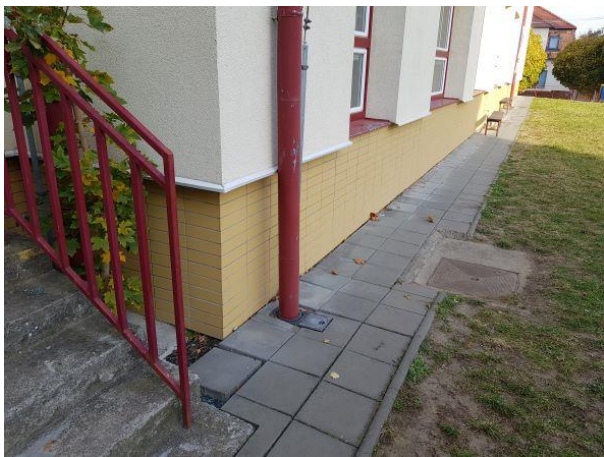
Pohled na spodní partii
části východní fasády
s nezatepleným soklem

- g) Soklové partie obvodového zdiva bez tepelné izolace doporučuji z důvodu zamezení rizika existence tepelných mostů vhodným způsobem „doteplit“.
- h) Důkladně očištěné vlhkostně problematické partie obvodových stěn v interiéru spodního podlaží je třeba následně jako řešení zbytkové vlhkosti a solí opatřit do

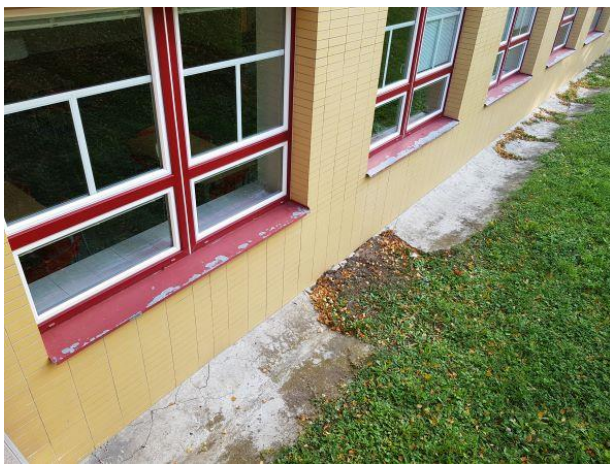
Podél obvodových stěn objektu z venkovní strany vede dlážděný chodník nebo dlážděný okapní chodník nebo betonový odvodňovací žlab. Jejich úroveň je lokálně zjevně nad úrovní stávajících vodorovných hydroizolací objektu. Zároveň není dostatečně svisle utěsněn detail styku obvodových stěn a terénu.

Pohled na soklové partie
fasády objektu a
betonového žlabu vpravo
u hlavního vstupu

- b) Dále je nutné zajistit funkční odvodnění povrchové vody z okolí obvodových stěn objektu v exteriéru - terén v okolí objektu je potřeba vyspádovat, a to směrem od objektu.

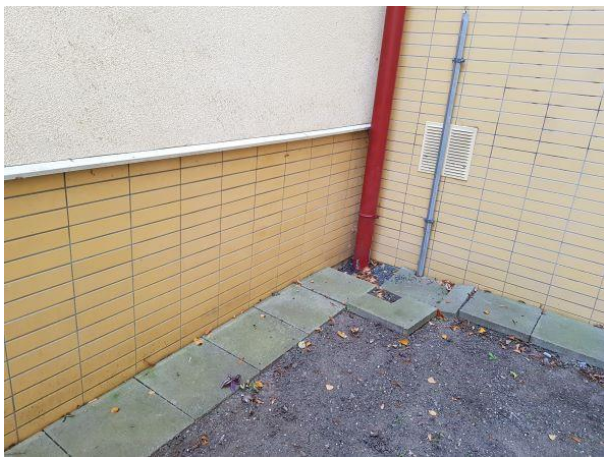
Pohled na spodní část fasády a dlážděného okapního chodníku vlevo od hlavního vstupu

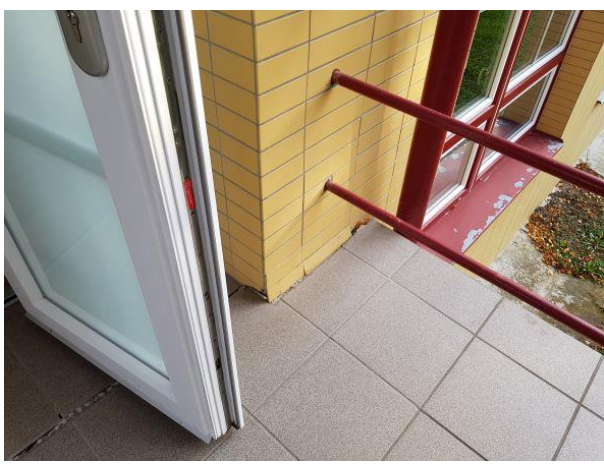
Pohled na netěsný detail styku obvodové stěny a vstupní podesty vpravo u hlavního vstupu

- f) Následně navrhuji z venkovní strany od úrovně injektáže s přesahem asi 0.4 m pod terén (i nad terén) provedení **dodatečných svislých izolací obvodových stěn systémem bitumenových bežešvých stěrek s nízkým úbytkem objemu při zrání (max. 10%; 4L/m²; např. systém BituBond 1, 2K)** prováděných na vyrovnaný podklad včetně přiložení ochranné nopové fólie do tvaru písmene „L“ zde nopy od stěny (nejlépe na od objektu spádovaný betonový podkladek; vhodné je zde také přiložení tepelné izolace jejím vlepením do svislé stěrky). Nopovou fólii je třeba v úrovni UT zakončit ukončovacím profilem.

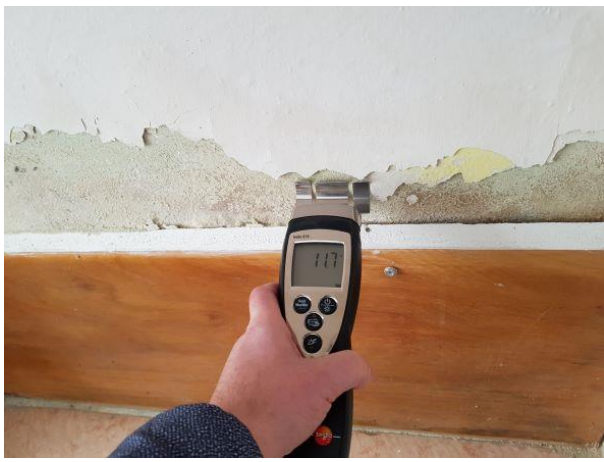
Detail z měření vlhkosti
zdiva – obvodová stěna
v místnosti šaten na
východní straně –
naměřená hodnota 11.7%
- vlhkost velmi vysoká

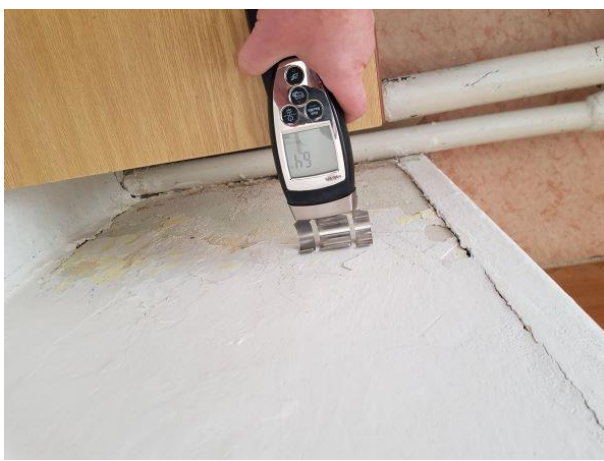
Detail z měření vlhkosti
zdiva – obvodová stěna
v místnosti šaten
situovaných na V světovou
stranu – naměřená hodnota
6.4% - vlhkost zvýšená

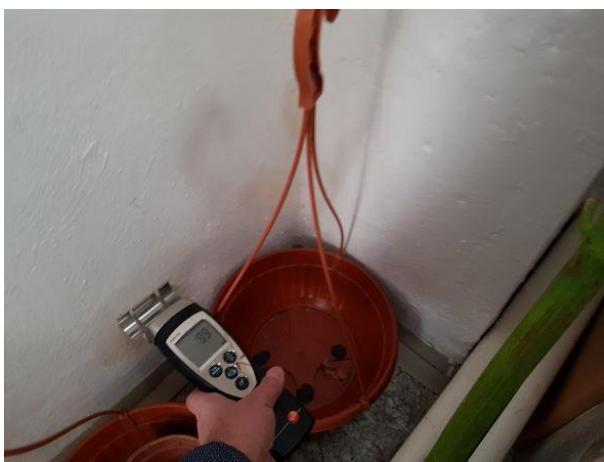
Detail z měření vlhkosti
zdiva – obvodová stěna
v místnosti skladu –
naměřená hodnota 9.9% -
vlhkost vysoká

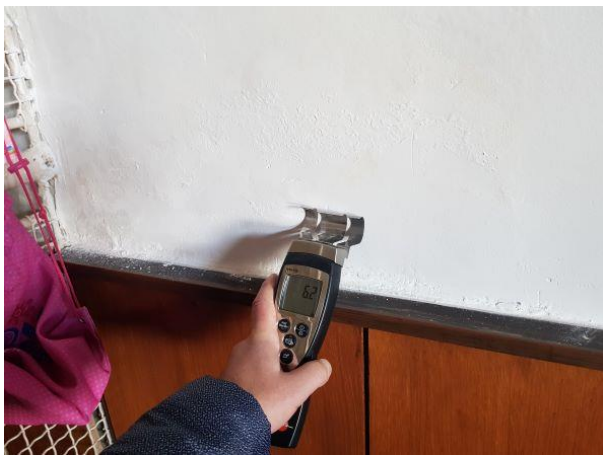
Detail z měření vlhkosti
zdiva – obvodová stěna
v místnosti šaten vlevo od
hlavního vstupu nad
dřevěným obkladem –
naměřená hodnota 6.2% -
vlhkost zvýšená
