Zpráva o rizicích pro společnost Nemocnice s poliklinikou Česká Lípa a.s.

Česká Lípa, Říjen 2022

Tato riziková zpráva se zabývá místem pojištění Purkyňova 1849, 470 01 Česká Lípa.

Jedná se o aktualizaci rizikové zprávy z roku 2018.

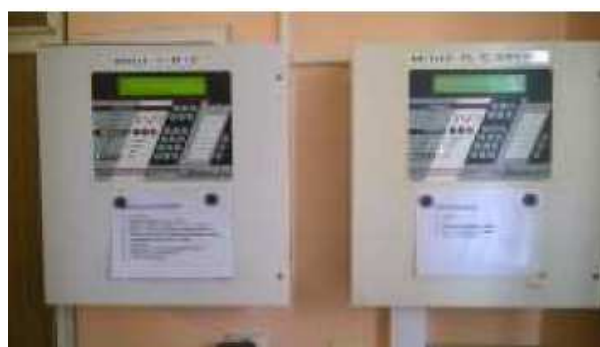
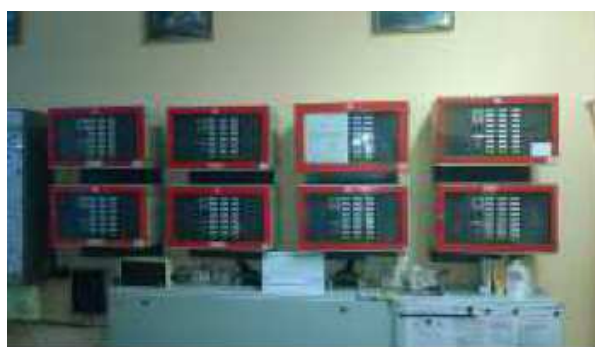
Obrázek 1 a 2: Ústředny EPS

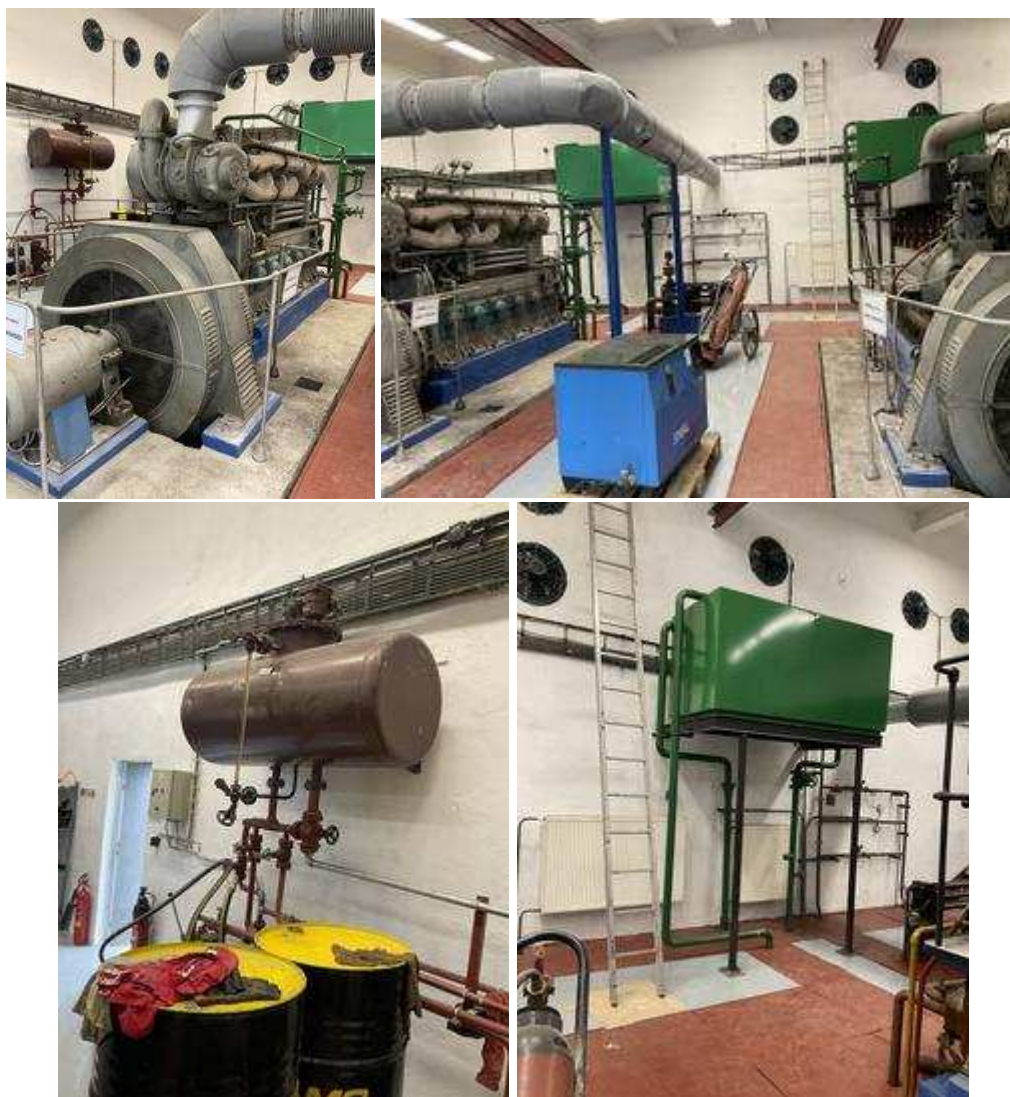
Motorová nafta pro chod dieselagregátů je skladována v podzemní zádři o objemu 10m³. U nádrže jsou prováděny pravidelné kontroly těsnosti. V prostoru dieselagregátů je uložen jeden sud á 200 l motorového oleje určeného k průběžnému doplňování. Dalších cca 600 l oleje se nachází v každém z dieselagregátů. Obě zařízení jsou po generální opravě doplněné o nové olejové vany.

Obrázek 4, 5, 6 a 7 - dieselagregát po generální opravě

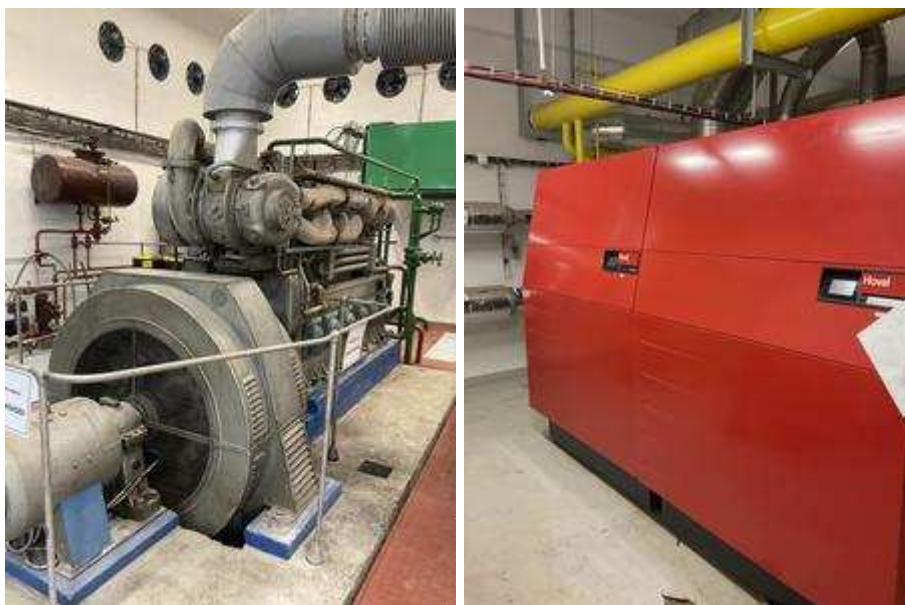
Obrázek 8 a 9 - dieselagregát a kotelna

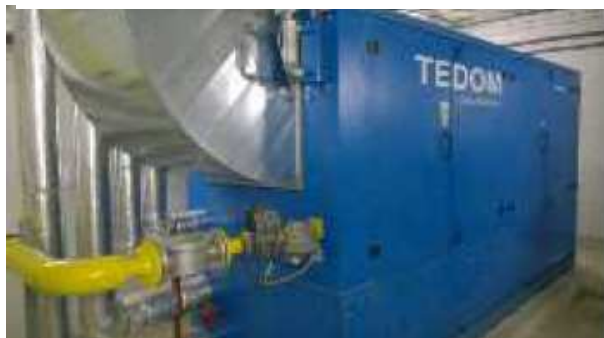
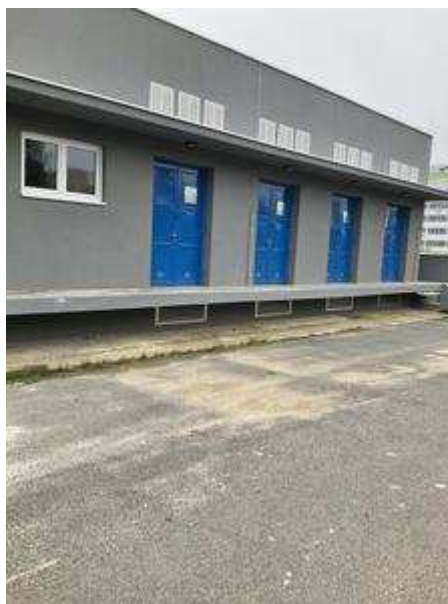
Obrázek 10 a 11: Kogenerační jednotka a trafostanice

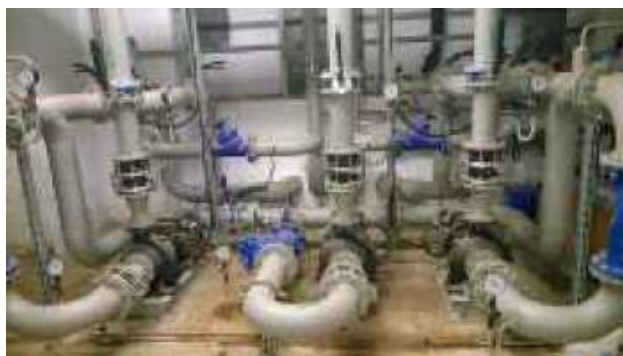
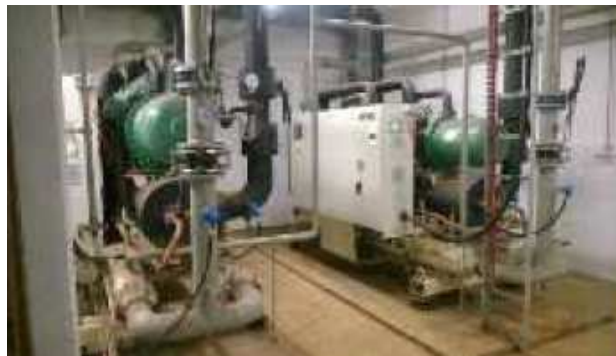
Obrázek 12 a 13: Strojovna chlazení

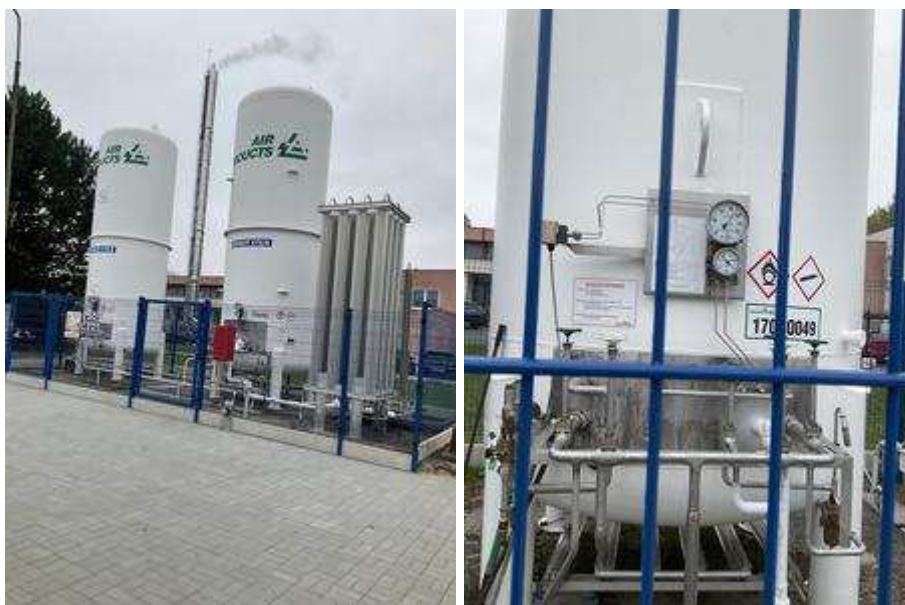
Obrázek 14 a 15: Zásobníky kyslíku

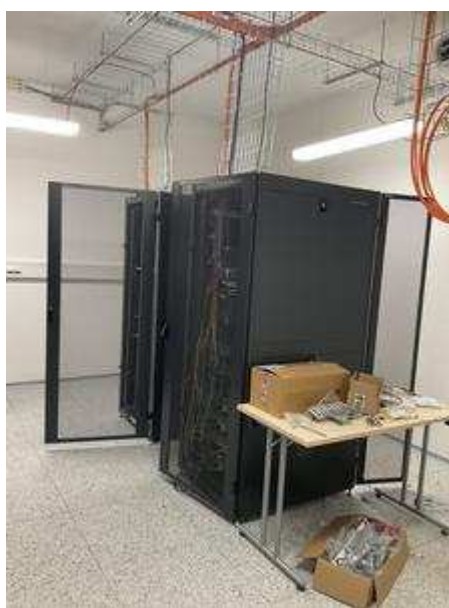
Obrázek 16 - serverovna

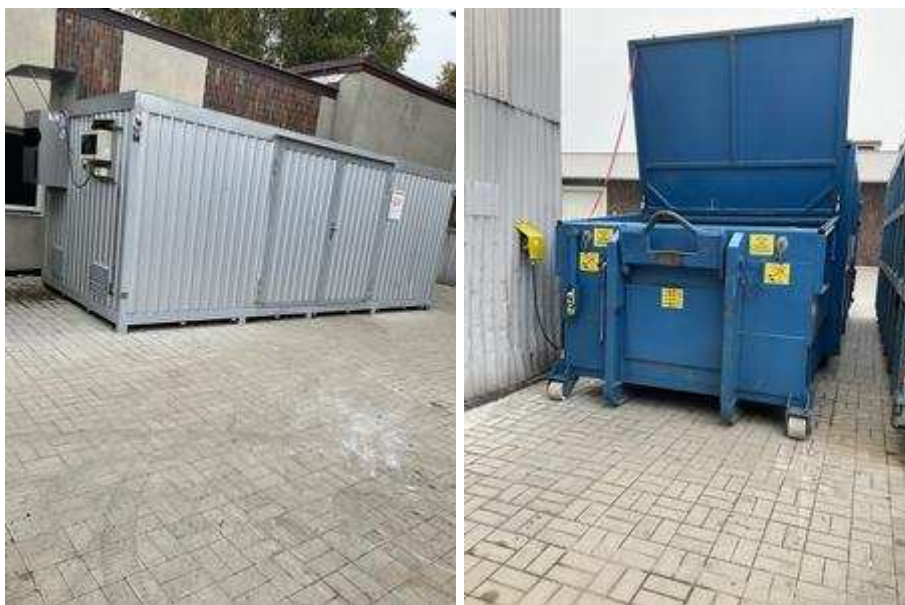
Obrázek 17 a 18 - Sklad NO
