# **Obnova zděné poklony poničené nárazem kamionu**

## **U MLÝNSKÉHO NÁHONU**

**p.č. 833/2 ZNOJMO – STARÝ ŠALDORF**

**kulturní památka poř.č. 7-8398**

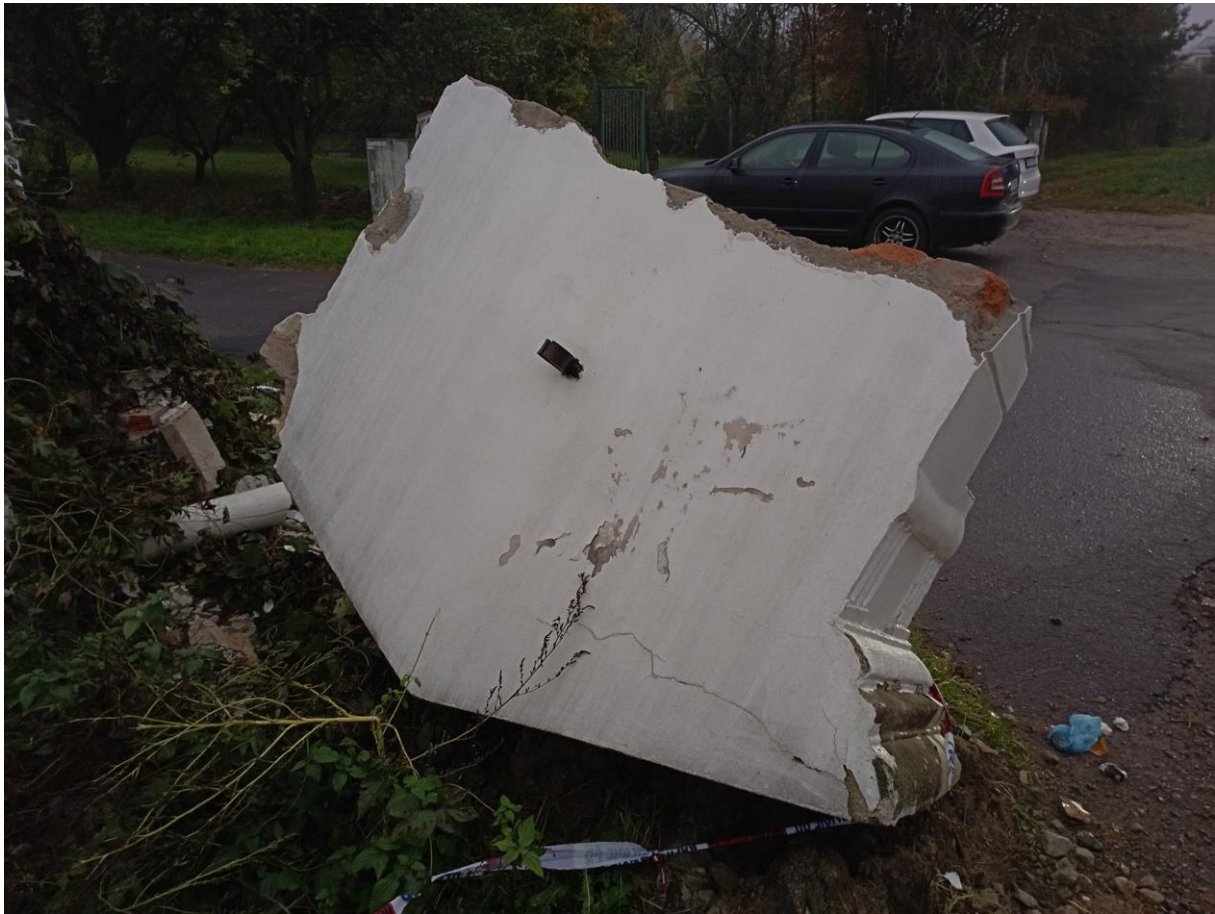
Celá poklona je v současnosti rozlomená na dvě části. To je způsobeno nárazem kamionu. Veškeré části jsou dosti poničené, statika se zdá být v dobré kondici. Sloupy nesoucí předstupující fronton jsou zlomeny a úplně zničeny.

Rozpadlé torzální zbytky poklony budou postupně opět zkompletovány, zajištěny nerezovými čepy a praskliny systémem helifix. Dále budou vyrobeny nové podpěrné sloupy z umělého probarveného kamene v odpovídajícím původním tvarosloví, které budou vystuženy armaturou. Na takto připravený základ bude usazen celý předsazený fronton a následně stabilizován nerezovými čepy, přes záda poklony budou vloženy

kovové kramle, které pojmou stabilitu vrchní a spodní části kapele. Takto sestavená a stabilizovaná poklona bude následně celá očištěna kladívky od nesoudržných částí omítek, nátěrů-špachtlemi a na závěr omyta mírně tlakovou vodou. Po těchto zákrocích by měla být poklona konsolidována vhodným konsolidantem. Veškeré defekty a chybějící části budou domodelovány ručně jádrovou omítkou obsahující hašené vápno, kopaný písek a románský cement v určitém poměru. Následně budou takto opravené části přeštukovány jemným vápenným štukem. Takto zrekonstruovaná poklona bude opatřena vápenným nátěrem Marmolada AD Paulín ve vhodném odstínu. Kovové části mříží budou kovářsky ošetřeny a natřeny antikoročním nátěrem.
