**Stavebně technický průzkum mostu evid. č. 268 – 024
v Zákupích**

V Praze 06/2022

Na základě objednávky byl proveden stavebně technický průzkum mostu evid. č. 268 - 024 v Zákupích přes řeku Svitávku.

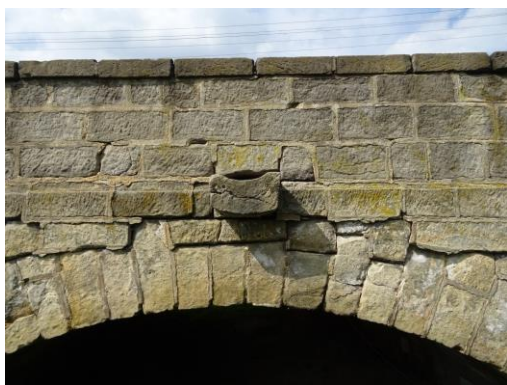
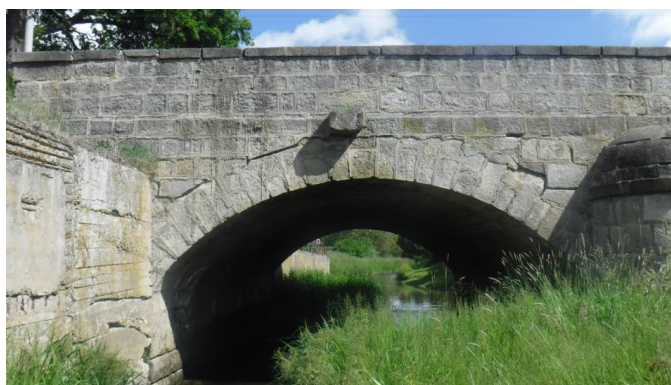
U konstrukcí kleneb se obecně vyskytují dva druhy poruch. Jedná se zejména o podélné trhliny v konstrukci klenby, které přecházejí i do konstrukcí vnitřních podpěr (pilířů). Jedná se zejména o trhliny vzniklé ve vzdálenosti cca 0,5 m – 1,0 m od návodního i povodního líce klenby. Trhliny jsou patrné i na rozhraní mezi konstrukcí klenby a poprsných zídek, a to zejména u klenby 1 a 3 na levé straně mostu. Trhliny dosahují šířky až 20 mm – 30 mm, resp. šířky spáry. Spáry byly v minulosti opraveny povrchovým přespárováním (do hl. cca 30 mm).

Obr. 1 a 2 – Trhlina mezi klenbou a poprsní zídou

V klenbách, kde se vyskytují podélné trhliny, je možné provést příčné sepětí mostu ocelovými táhly, případně „sešít“ helikální výztuží za předpokladu obnovení vazné funkce zdící malty v okolí poruchy. Funkčnost ocelových prvků je opět závislá na přítomnosti vody a případně ve vodě rozpustných chloridových iontů v konstrukci, které mohou mít vliv na korozi těchto prvků.

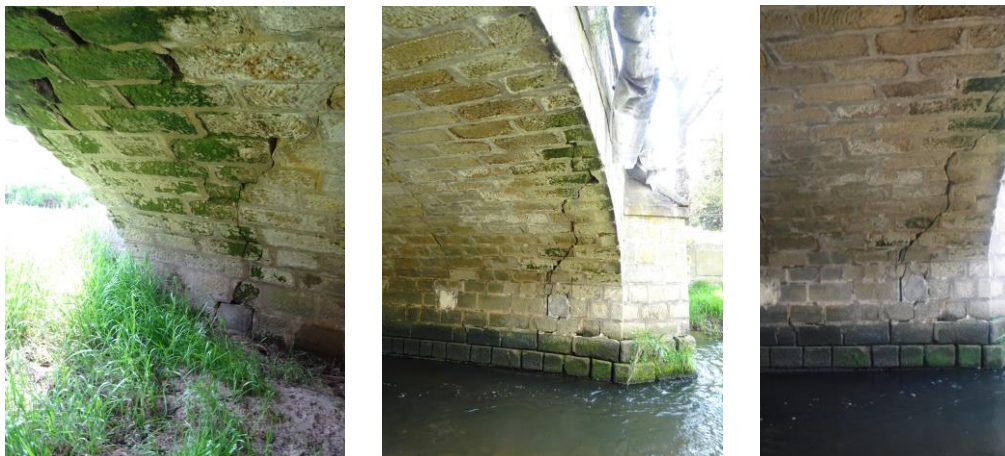
Obr. 3, 4, 5 – Podélná trhлина v klenbě

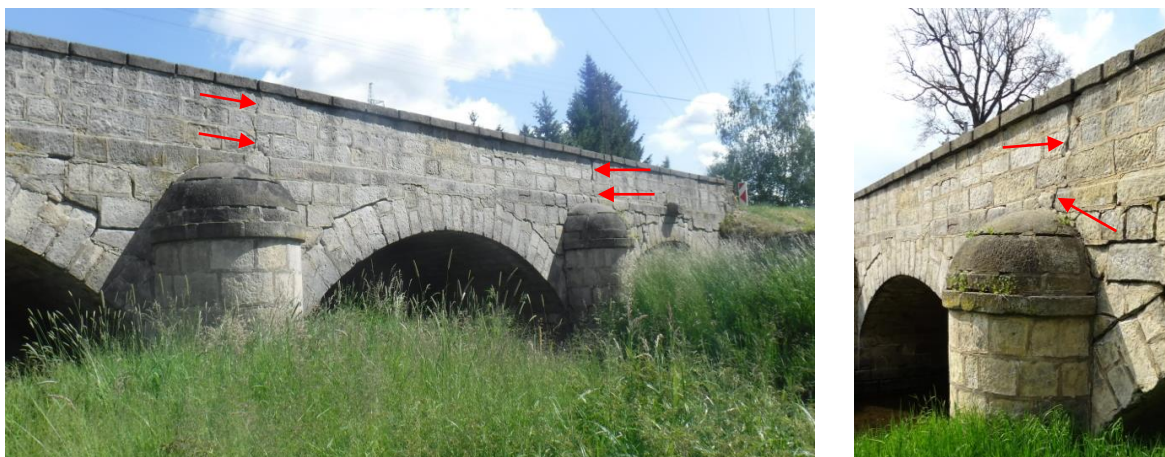
Konstrukce střední klenby je trhlinami „oddělena“ od dalších dvou svislými trhlinami v parapetních zídkách nad pilíři (Obr. 10). Může se jednat o problémy založení konstrukcí. Trhliny zasahují i zdící prvky (Obr. 11), nejen spáru.

Obr. 10 a 11 – Trhliny nad pilíři – oddělení střední klenby

Mohlo by to naznačovat jak pokles střední klenby vůči ostatním, tzn. pokles vnitřních podpěr, tak pokles krajních opěr a „ohybem“ zídek přes vnitřní podpěry. Okem tyto posuny nejsou patrné.

Nejprve je potřeba konstrukci zajistit staticky a zajistit založení konstrukcí spodní stavby. Je nutné zvážit, zejména z polohy trhlin, jaká je příčina zásadních poruch. Trhliny v poprsních zídkách, pilířích i klenbách je nutné zajistit.

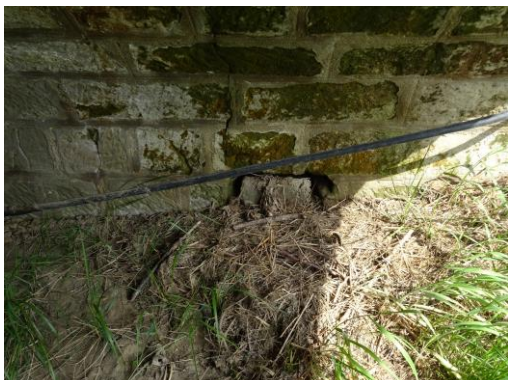
Konstrukce opěry 1 je ve svislé části z větší části pod úrovní terénu. Jedná se s vysokou pravděpodobností o historické naplaveniny, které nově vymezily koryto řeky. Na úrovni terénu jsou patrné vypadlé bloky, kde je patrný i rozpad zdících spár. Opěra je v úrovni terénu a k druhé spáře nad terénem viditelně zasažena vlhkostí. Lokálně je zde uchycena zelená řasa. Dochází k vypadávání zdící malty ze spár.

Obr. 12 – Opěra 1

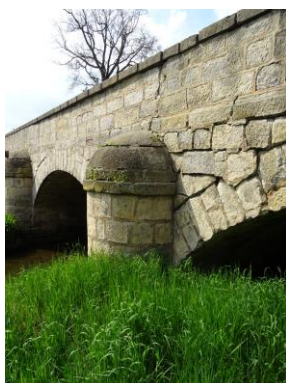
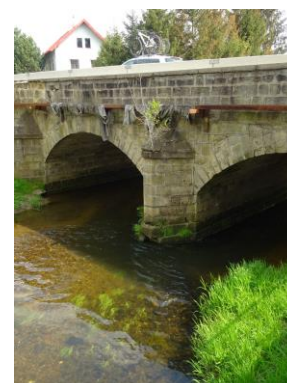
Konstrukce pilířů jsou vystaveny účinkům vody, a to jak chemickým, tak fyzikálním. Jedná se o vymývání vazných součástí ze zdící malty, její následné poškozování v důsledku mrazu, ale i v důsledku abrazivních účinků vody i případných unášených materiálů. Na pilířích je patrné celkové vymytí spár prakticky po celém obvodu, který je ve styku s vodou (kromě strany pilíře 2 orientované k opěře 1). Trhliny, které jsou patrné v klenbách, se propisují i do pilířů. Může se jednat jak o vyklánění poprsních zídek směrem od osy mostu, tak o pokles části vnitřních podpěr na vnějších stranách mostu přesahujících přes poprsní zdi.

Obr. 14 – 17 – Vnitřní podpěry (pilíře) mostu

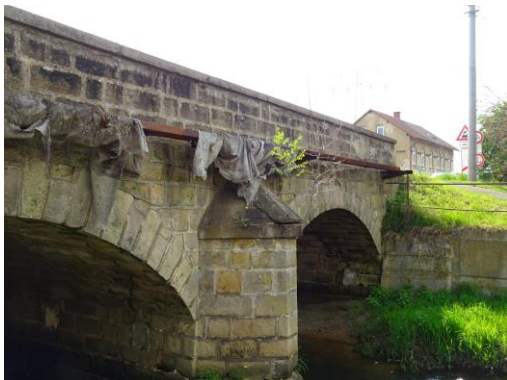
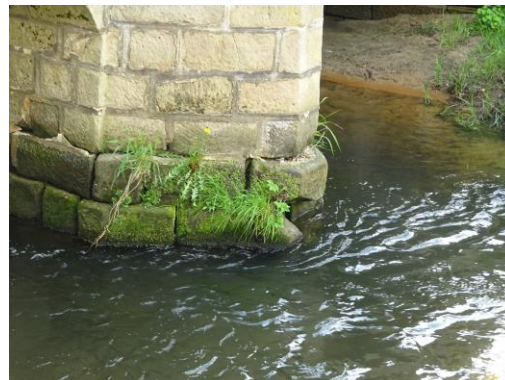
Na návodní i povodní straně pilíře přesahují přes líc poprsních zídek. Na návodní straně je rozšíření ostré, trojúhelníkovité, na povodní straně tupé, do oblouku. Horní líc je opatřen přebeto-

návkou. V pilířích mimo nosnou konstrukci jsou patrné poruchy jak v betonu, tak v pískovci. V poruchách jsou uchyceny náletové rostliny, některé i většího vzrůstu.

Obr. 18 a 19 – Vnitřní podpěry (pilíře) mostu

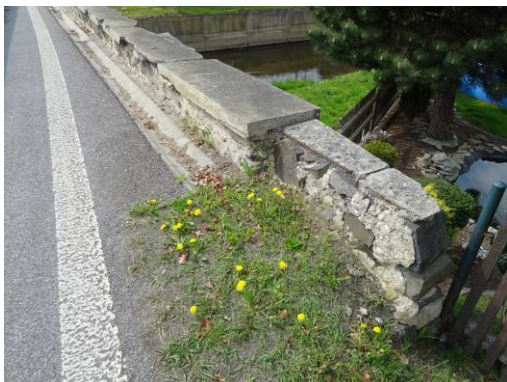
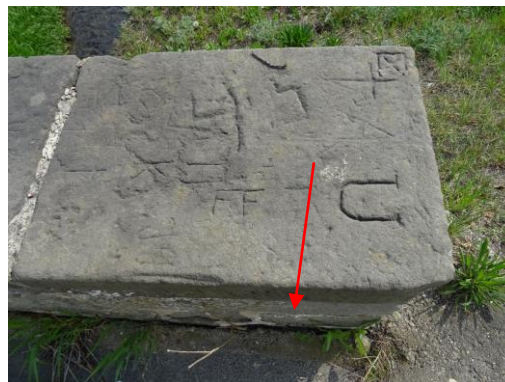
Konstrukce **poprsních zídek** jsou vystaveny účinkům povětrnosti ve vysoké míře. Dochází u nich k dotaci vodou jak z horního líce, tak z rubu konstrukce, tak i stékáním filmu po povrchu konstrukce. Na horním líci jsou patrné zcela vypadlé spáry mezi krycími deskami zábradlí (poprsních zídek). Horní líc poprsních zídek je také poškozen vandalismem. I v ploše poprsních zídek jsou patrné vypadlé spáry a lokálně větší degradace pískovce, zejména v patkách těsně nad vozovkou.

Obr. 20 a 21 – Krycí desky poprsních zídek – spáry u vozovky

Je nutné provést izolaci mostní konstrukce s důrazem na izolaci detailů v místech odvodňovačů a napojení vozovky na poprsní zídky. Tím dojde k minimalizování vnikání vody do kleneb jednotlivých polí a možnost omezení průběhu jednotlivých degradačních procesů.

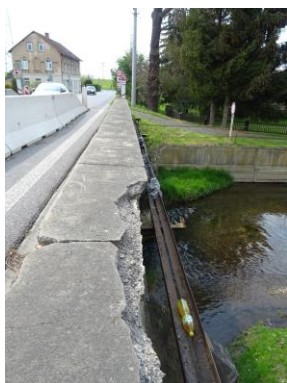
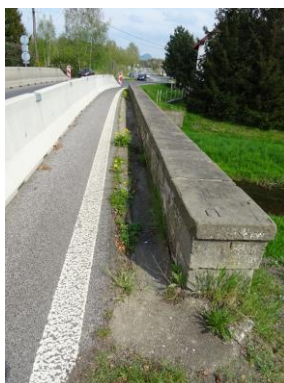
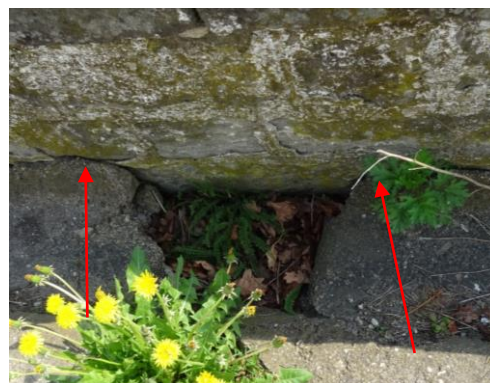
Na pravé straně mostu byly krycí desky z pískovce zcela nahrazeny betonovými deskami. Ty se v důsledku působení mrazu rozpadávají. Nad první klenbou jsou betonové desky zcela rozpadlé. Zábradlí (poprsní zídky) dosahují pouze úrovně 500 mm – 650 mm nad niveletu vozovky.

Obr. 22 - 24 – Pohled na zábradlí (poprsní zídky mostu) – spáry u vozovky

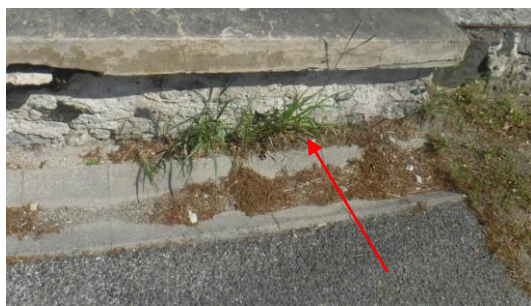
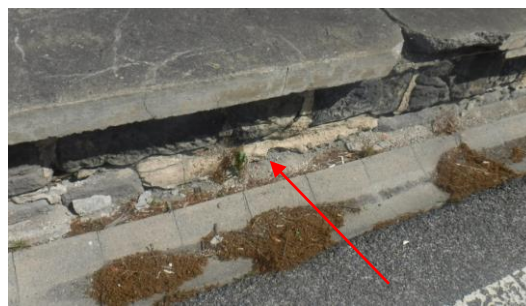
Mezi poprsní zídou a vozovkou, resp. odvodňovacím žlabem, jsou trhliny, a uchycená vegetace. Je to jedna z hlavních transportních cest pro vodu vnikající do konstrukce a způsobující problémy konstrukce.

Obr. 25 a 26 – Spáry mezi odvodňovačem a vozovkou – nečistoty, náletové rostliny

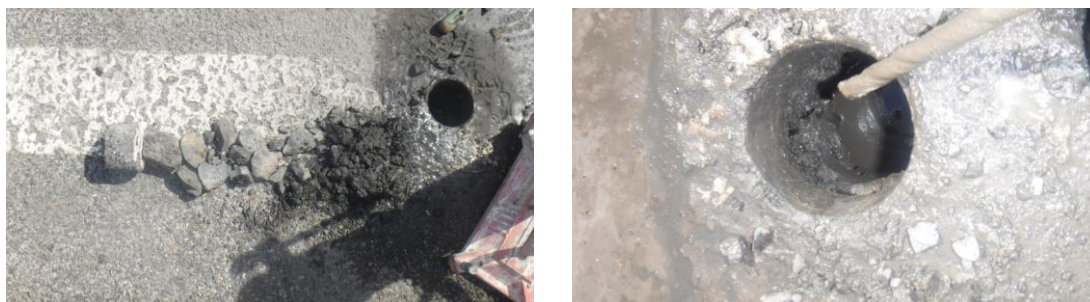
Obr. 27 a 28 – Sondy do vozovky

V souvrství nebyla ani jednou zasažena vrstva hydroizolace, ani ztužující betonová, nebo železobetonová deska.

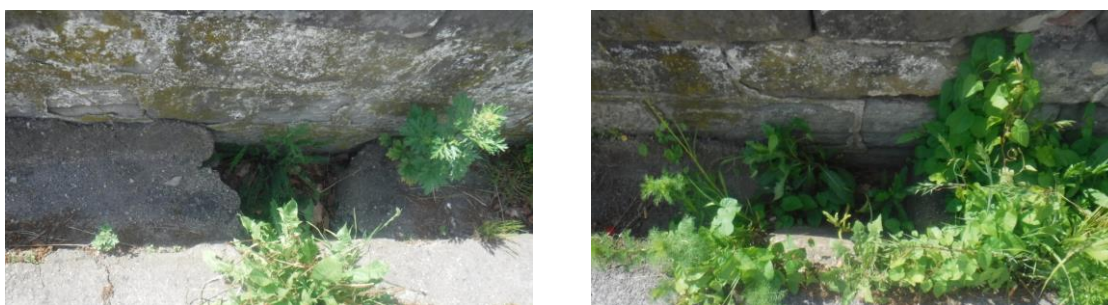
Konstrukce **chrličů** jsou umístěny pouze na povodní straně, a to v krajních polích konstrukce mostu. Voda je z vozovky příčným a podélným sklonem sváděna do odvodňovacího žlábků, který je povodní straně z monolitického betonu, nebo z betonu naneseného na vytvořený zděný kanál. V místě odvodňovačů je šachta, která prochází skrz poprsní zeď a je zaústěna do chrliče. Šachty u odvodňovače jsou zaneseny a zarostlé náletovými rostlinami. Funkce odvodňovačů je tak nízká, nebo nulová. To zvyšuje negativní vliv spáry mezi poprsní zdí a vozovkou, protože voda není dostatečně rychle odváděna z povrchu vozovky. Odvodňovače jsou poškozeny a mají také významný vliv na zatékání do konstrukce.

Odvodňovací žlab na návodní straně mostu není zcela plynule vyspádován a jeho ukončení nad opěrou 4 je částečně zarostlé. Obě tyto věci mohou mít vliv na rychlost odvádění vody z povrchu konstrukce a tím i na míru a rychlost vzniku poruch na konstrukci mostu.

Obr. 29 a 30 – Šachty pro chrliče v odvodňovacím žlabu

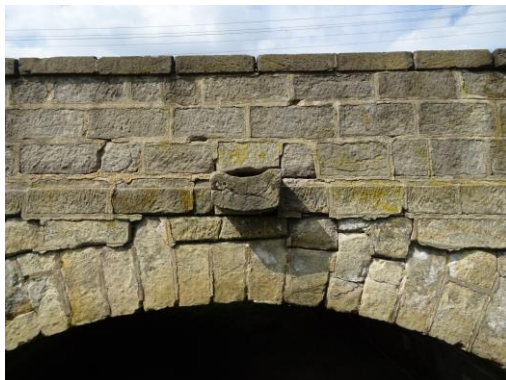
Samotné chrliče jsou poškozeny zejména mrazem. Poruchy jsou dány jejich stářím i zanesením náletovými rostlinami.

Obr. 31 – Chrlič klenba 1
