Most 268-025

Most v Zákupech

HLAVNÍ PROHLÍDKA

Datum provedení prohlídky: 19.8.2022

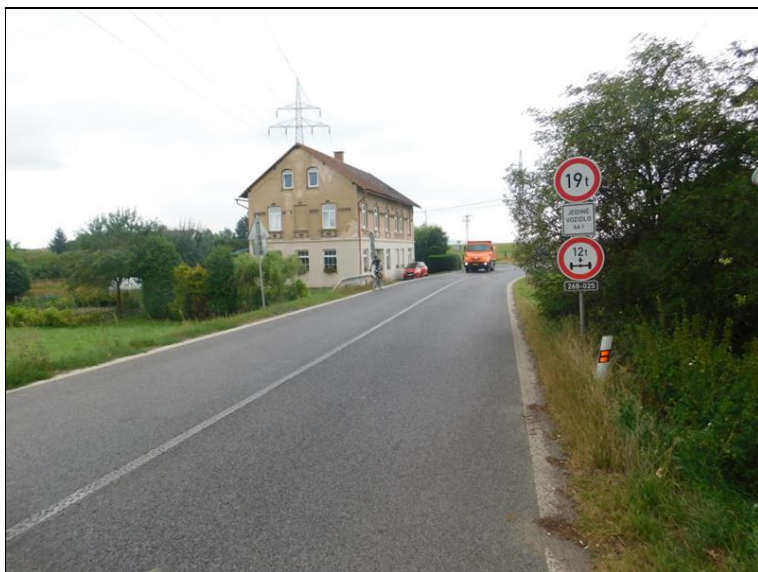
Šířkové uspořádání ve směru staničení.

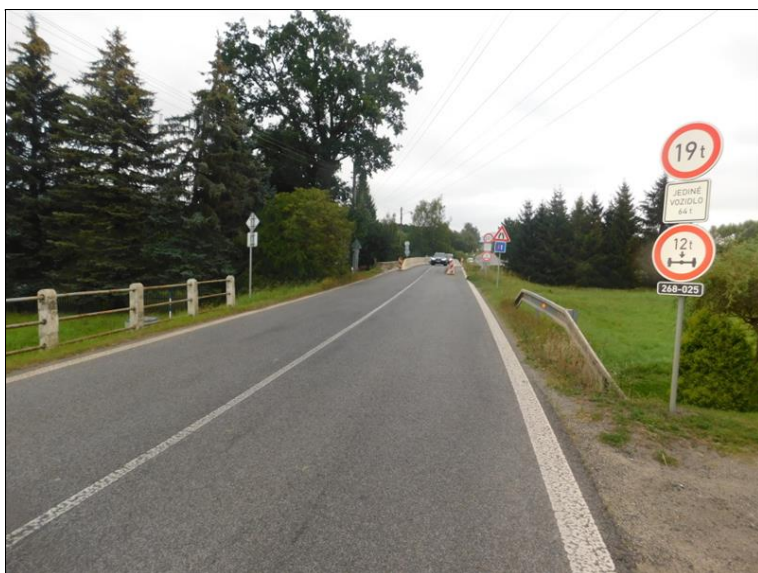
Pohled proti směru staničení.

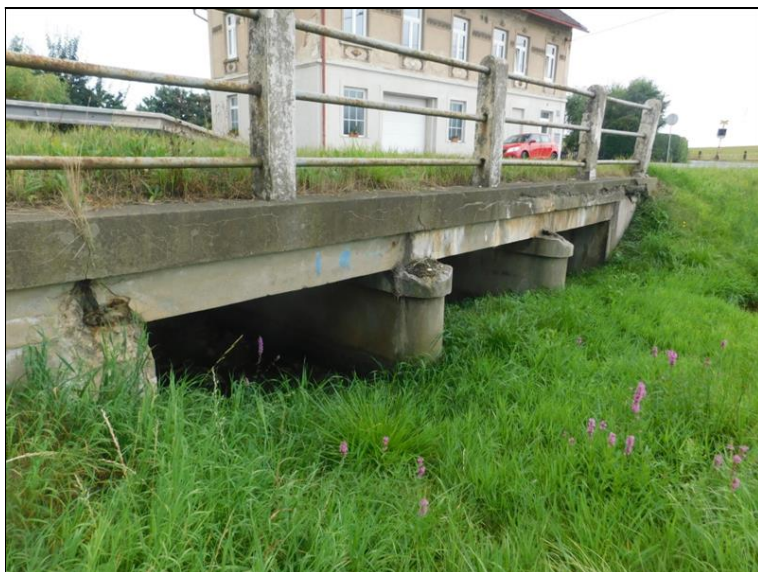
Pravý bok mostu.

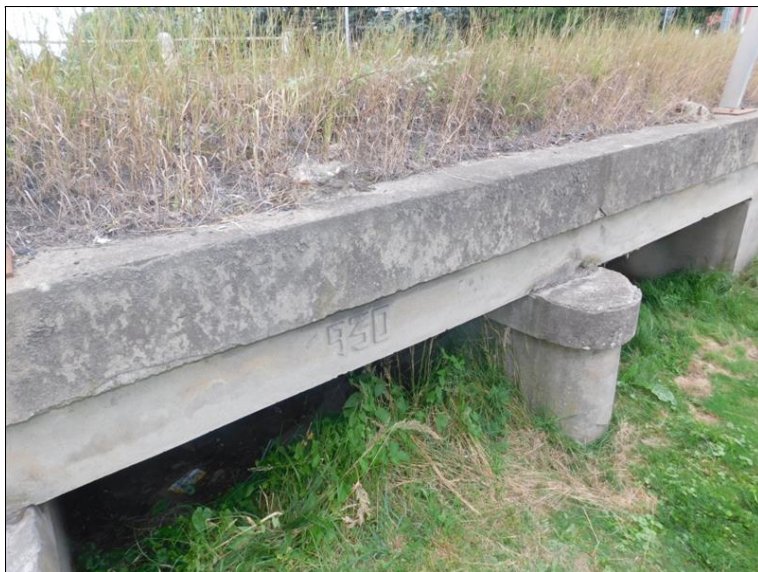
Levý bok mostu.

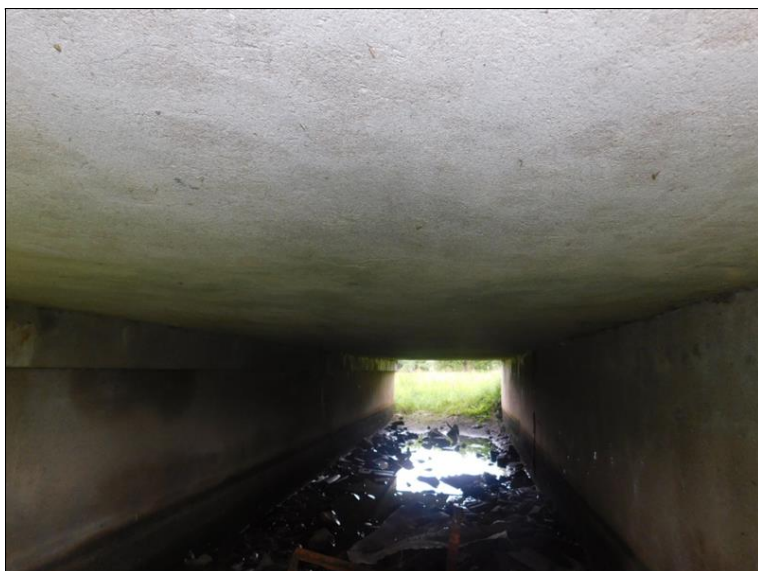
Pohled do mostního pole 1.

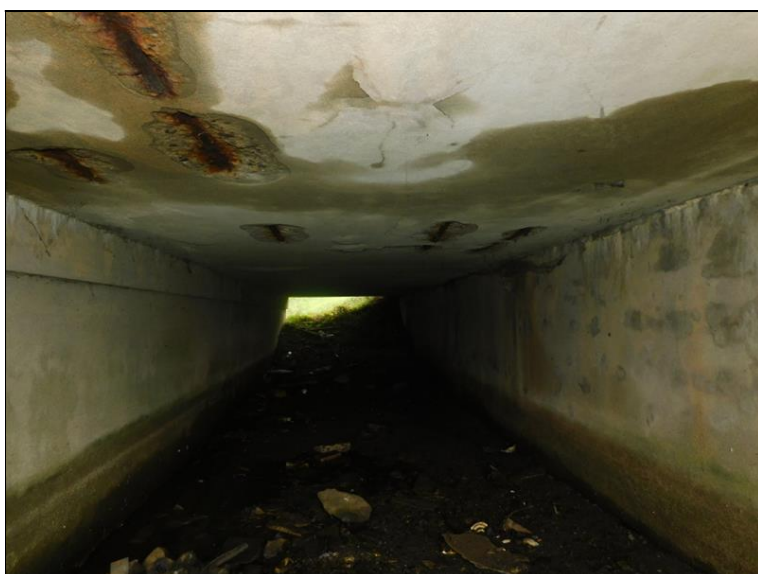
Území pod mostem je částečně zaneseno, pole 3 již není průlezné.

Pohled do mostního pole 3.

| [7] | 4.6 | Území pod mostem a přístup. cesty | Odstranit zeminu pod mostem, tak aby byla pole 2 a 3 lépe průlezná. |

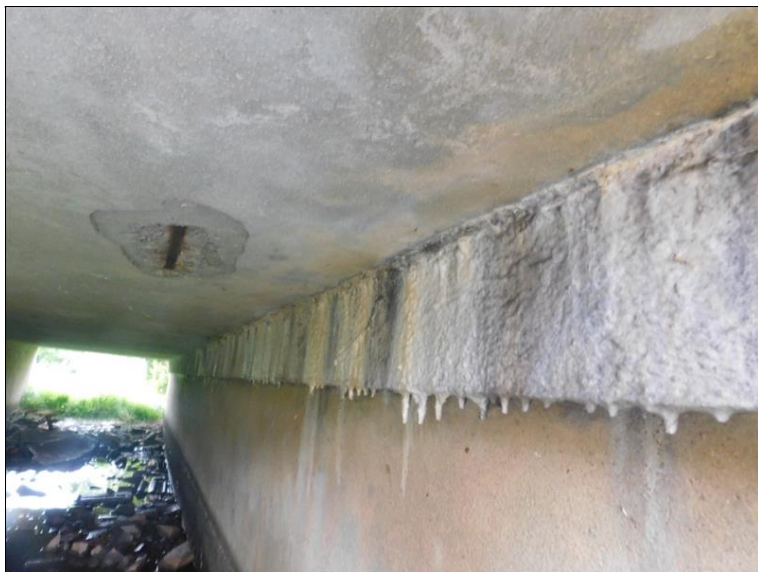
[1.1]	1.1	Základy mostních podpěr a křídel	Na lici všech podpěr jsou svislé trhliny. Je možná souvislost vzniku trhlin s poruchami založení.
[1.2]	1.2	Mostní podpěry křídla a čelní zdi	Na úložné prahy pilířů i opěr velmi silně zatékání se silnými výluhy a inkrustacemi, největší zatékání na úložný práh pilíře P2 v poli 1. Pravý bok opěry OP1 je rozpadlý. V místě napojení křídel na opěry trhliny až do římsy. V místech podpor svislé trhliny v opěrách i pilířích ve všech polích. Šířka trhlin je až 3,5 mm, trhliny jsou svislé cca v polovině šířky podpěr. Na lici opěry OP1 v patě opěry vznikla v místě trhliny kaverna šířky 5 cm.

Silné průsaky s výluhy na líci pilíře P2 do pole 1.

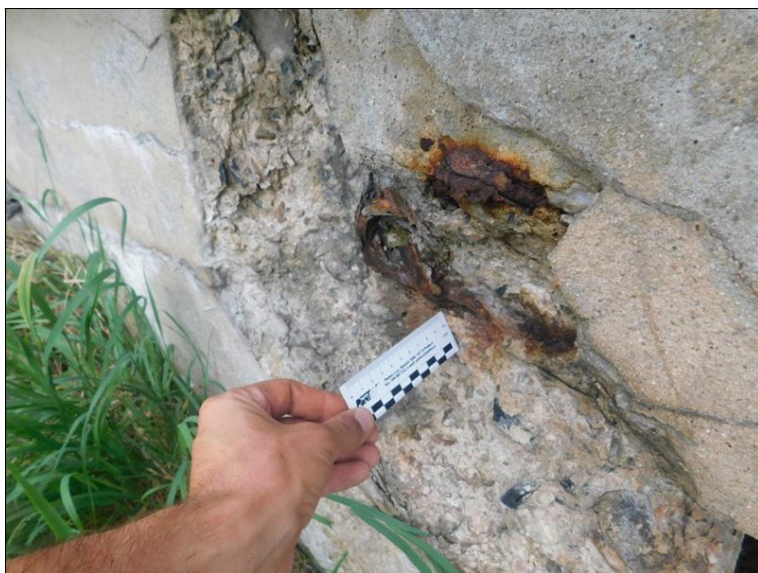
Hlubková degradace boku nosné konstrukce nad opěrou OP1 vpravo. Silná koroze výztuže.

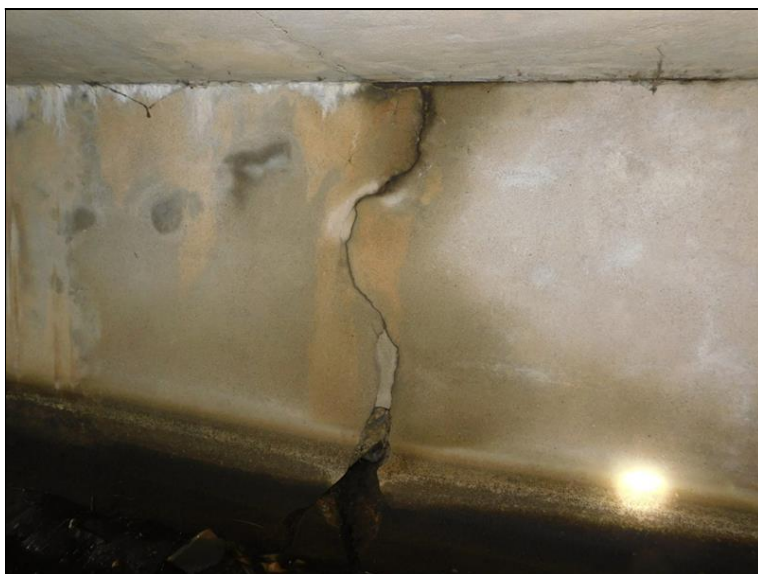
Svislá trhlina cca v polovině šířky opěry OP1.

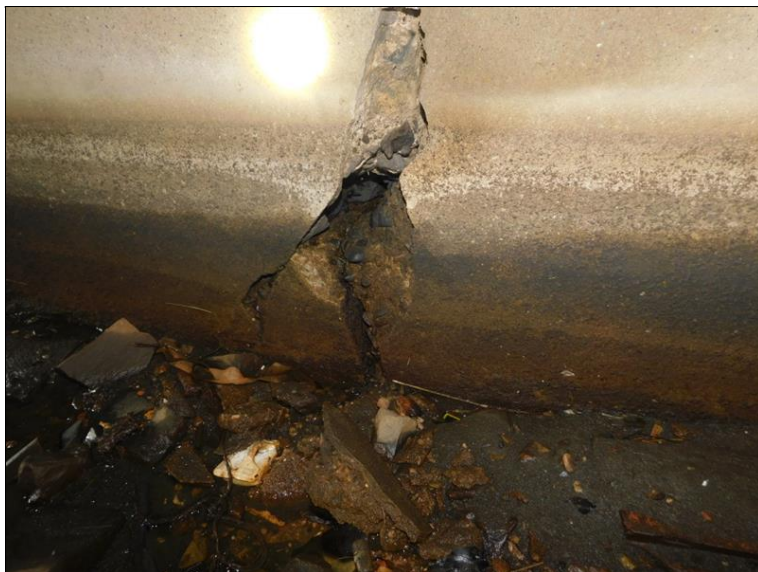
Rozpad betonu a široce otevřená spára v patě opěry OP1.

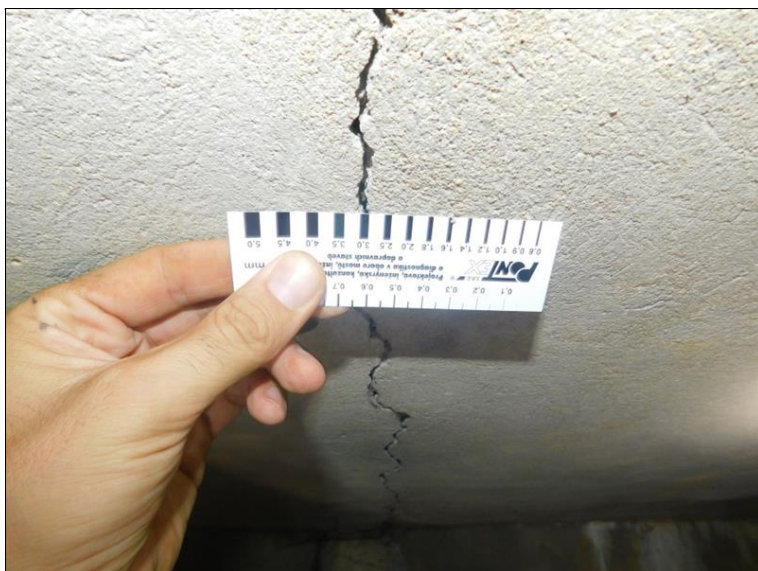
Detail podélné trhliny v mostním poli 1 cca v polovině šířky konstrukce - šířka trhliny 3,5 mm.

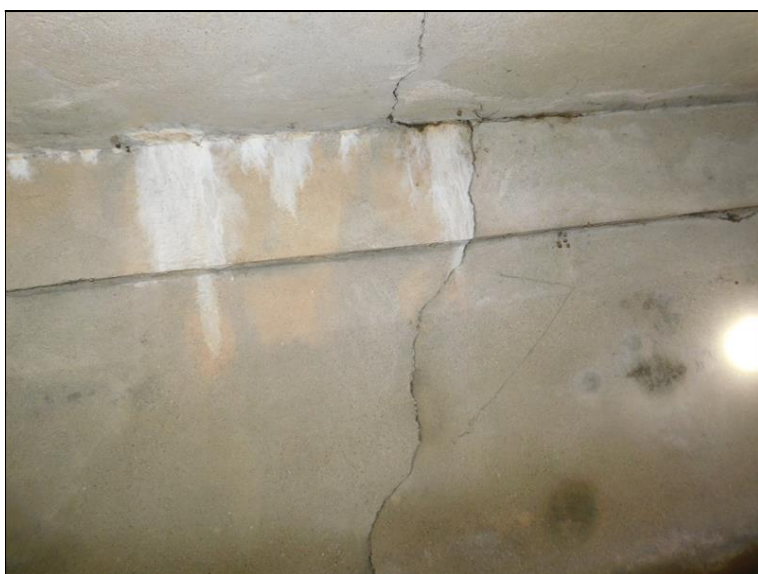
Svislá trhlina v poli 2 na lici pilíře.

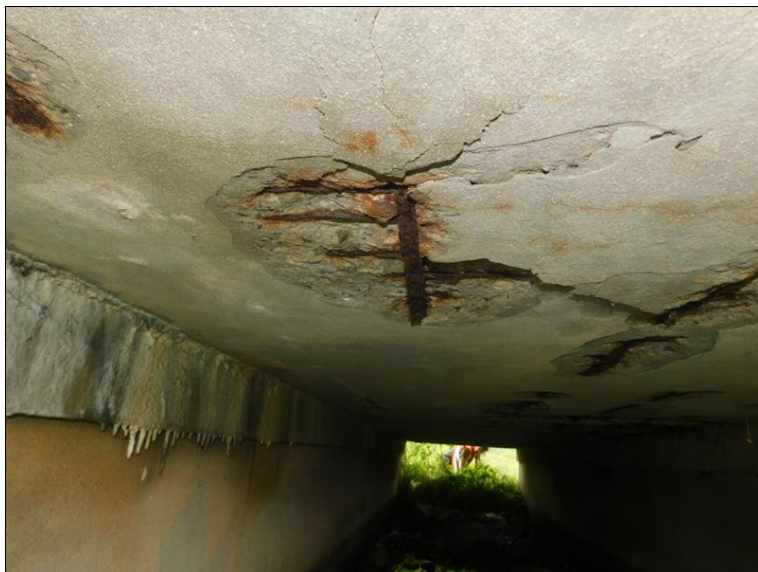
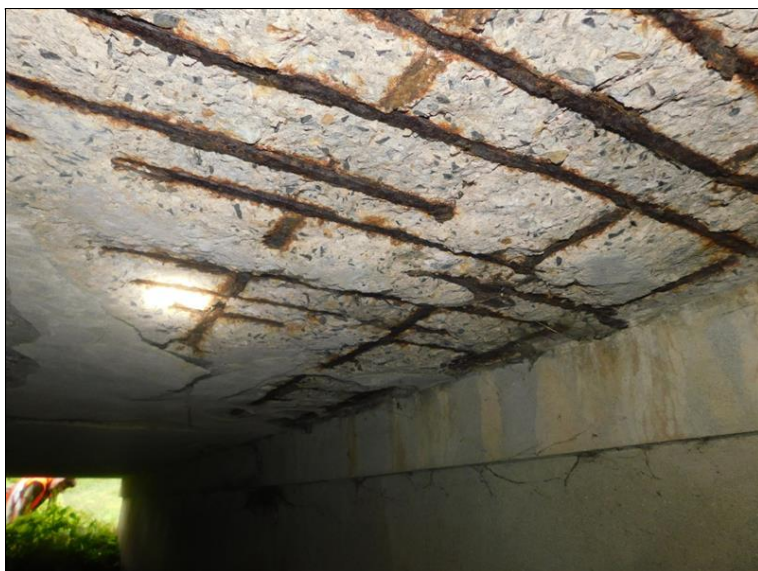
[2.1]	2.1	Nosná konstrukce	Na spodním lici pole 2 bylo cca v ose vozovky zjištěno v ploše cca 2 x 2 m místo s plošně odpadlou krycí vrstvou a silně korodující nosnou betonářskou výztuží s oslabením cca 20% průřezové plochy. Na ostatních místech spodního líce nosné konstrukce lokálně odpadlá krycí vrstva s obnaženou korodující výztuží (pole 2 a pole 3). U spodního líce nosné konstrukce ve všech mostních polích podélná trhlina cca v polovině šířky mostu. Šířka trhliny až 3,5 mm, trhlina vychází ze spodní stavby. Na pravém boku nosné konstrukce stopy po silném zatékání pod římsami, plošná degradace betonu, nejvíce pak nad opěrou OP1 (rozpad do hloubky 10 cm). Na boku nosné konstrukce nad opěrami a pilíři svislé trhliny přecházející do říms. V mostní evidenci nejsou údaje o rozměrech mostu ani grafická část mostního listu.
-------	-----	------------------	---

O stavu mostu rozhoduje koroze betonářské výztuže nosné konstrukce. Stav mostu se pomalu zhoršuje.

Plošně separovaná krycí vrstva betonářské výztuže - silná koroze betonářské výztuže v poli 2.

Pravidelně v rámci prohlídek sledovat zejména rozvoj koroze betonářské výztuže na spodním líci pole 2.

Provést statický výpočet zatížitelnosti na základě zjištění vyztužení a korozního oslabení výztuže nosné konstrukce.

| [8] | 2.1 | Nosná konstrukce | Využít zbytkovou životnost mostní konstrukce odhadovanou na cca 5 - 7 let a následně nahradit most novou konstrukcí. |

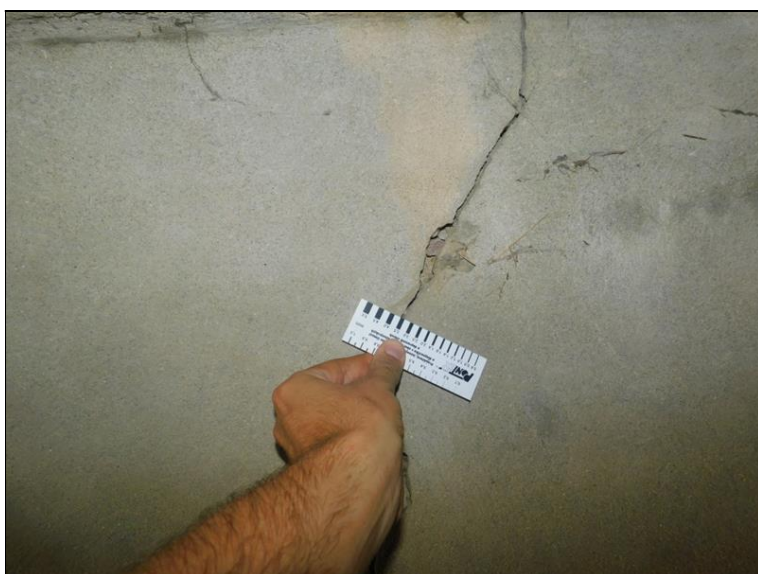
Svislá trhlina na líci opěry OP3 v poli 2.

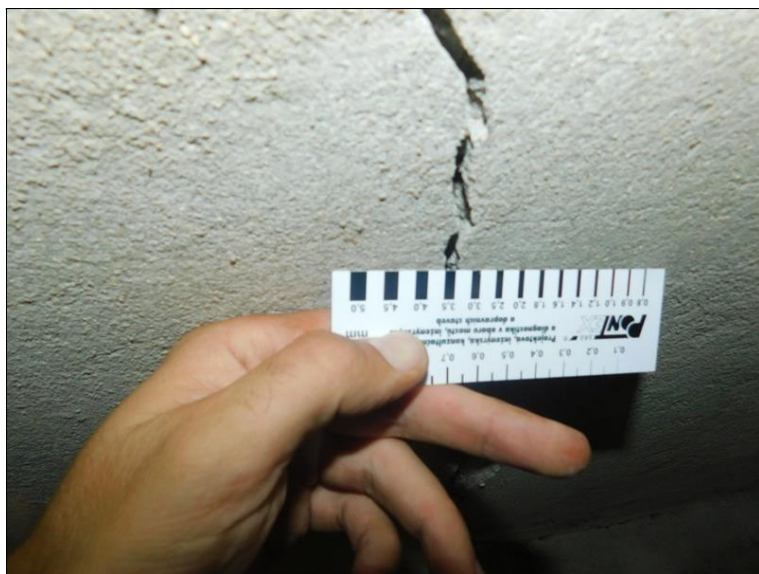
Podélná trhlina na spodním líci nosné konstrukce cca v polovině šířky nosné konstrukce. Šířka trhlina je 3,5 mm.

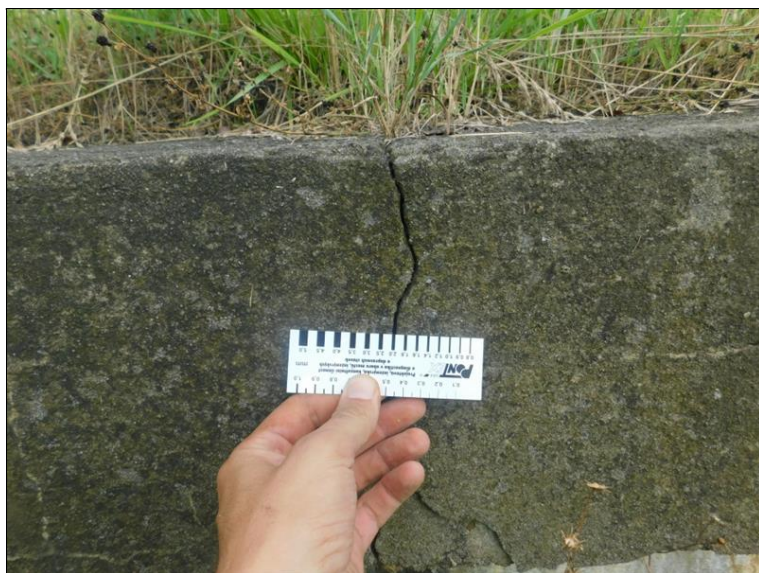
Svislá trhlina v pravé římse šířky 2,5 mm.

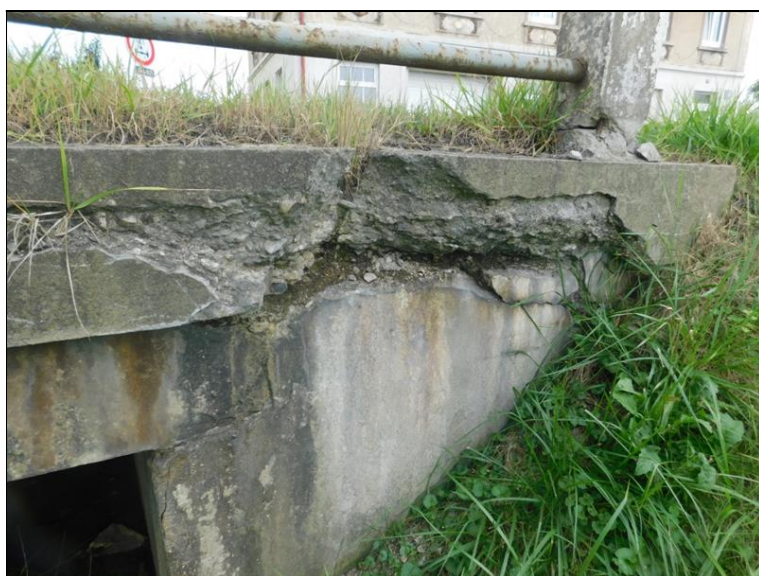
Hlubková degradace betonu pravé římse nad opěrou OP3.

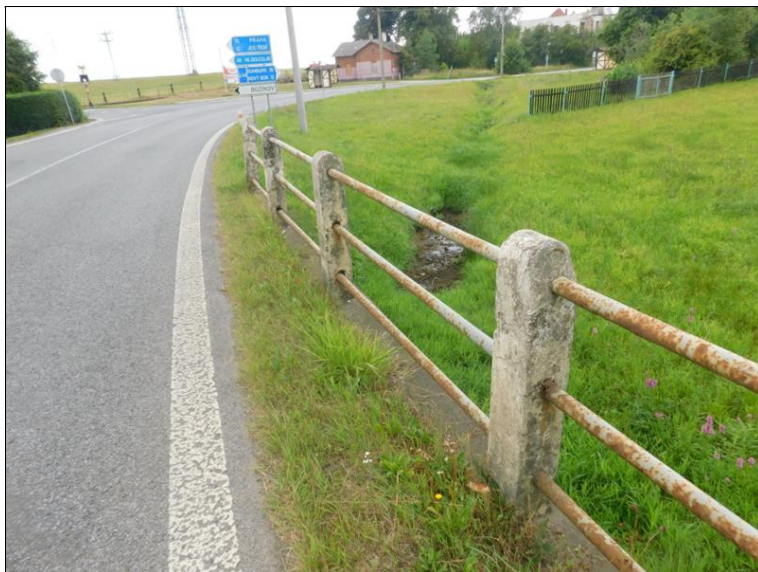
[3.1]	3.1	Vozovka	Vozovka na mostě je převrstvená až o 20 - 30 cm, v krajních částech je nezpevněná s uchycenou vegetací.
[3.2]	3.3.1	Římsa	Římsa v pravé římse vodorovné trhliny. Nad opěrou OP4 římsa

Vozovka na mostě je převrstvená, zábradlí na pravé straně silně koroduje.

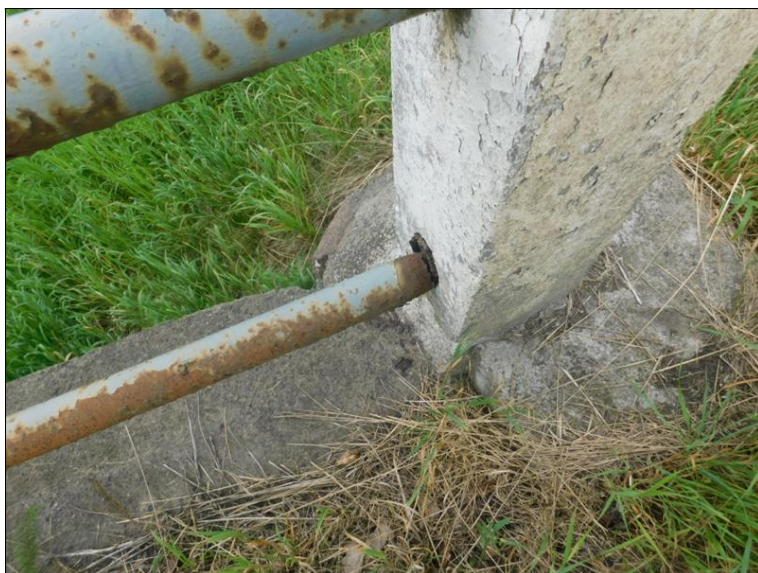
Ocelová madla zábradlí na pravé straně silně korodují, jedno madlo pravého zábradlí je přerušeno v místě vetknutí do sloupků. Svodidlové sloupky na levé straně jsou vzhledem k nadvýšení vozovky neobvykle vysoké - jejich záchytná funkce je omezená. Patní plechy svodidla na levé povrchově korodují.

Překorodované madlo zábradlí v patě.

Opravit poškozené zábradlí - vyměnit překorodované madlo, obnovit protikorozní ochranu ostatních madel.

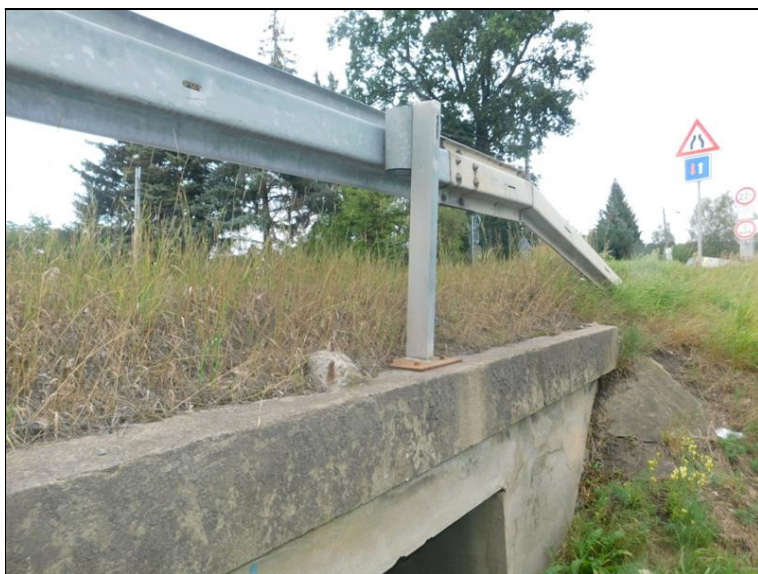
Vysoký sloupek svodidla - jeho únosnost je omezená. Vozovka převrstvená až o 20 - 30 cm.
