ZÁKLADNÍ DIAGNOSTICKÝ PRŮZKUM

tramvajového mostu ev.č. 4-017 přes potok Měšnici a MK
na trati DPO Vřesina - Zátiší u obce Krásné Pole

most Krásné Pole

Brno, červenec 2022

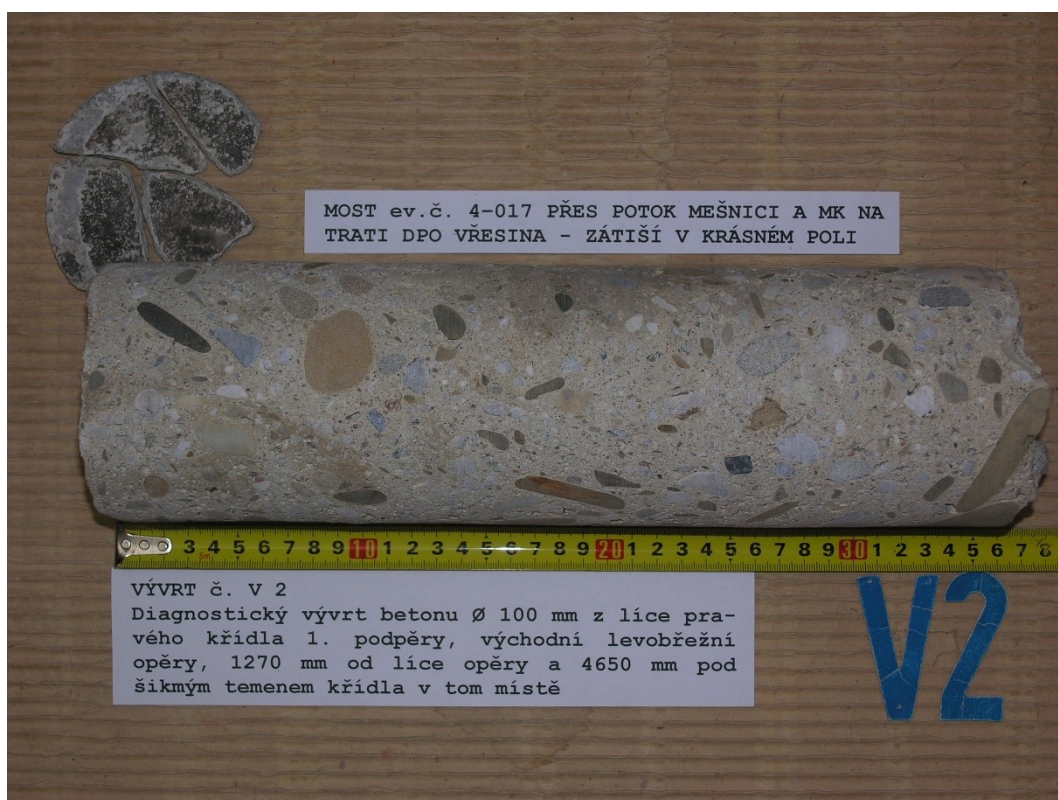
Obr. G43-102 **VÝVRT č. V2.** Diagnostický vývrt betonu Ø 100 mm z líce pravého křídla 1. podpěry, východní, levobřežní opěry, 1270 mm od líce opěry a 4650 mm pod šikmým temenem křídla v tom místě. Bez zkušebního místa NDT (Schmidt).

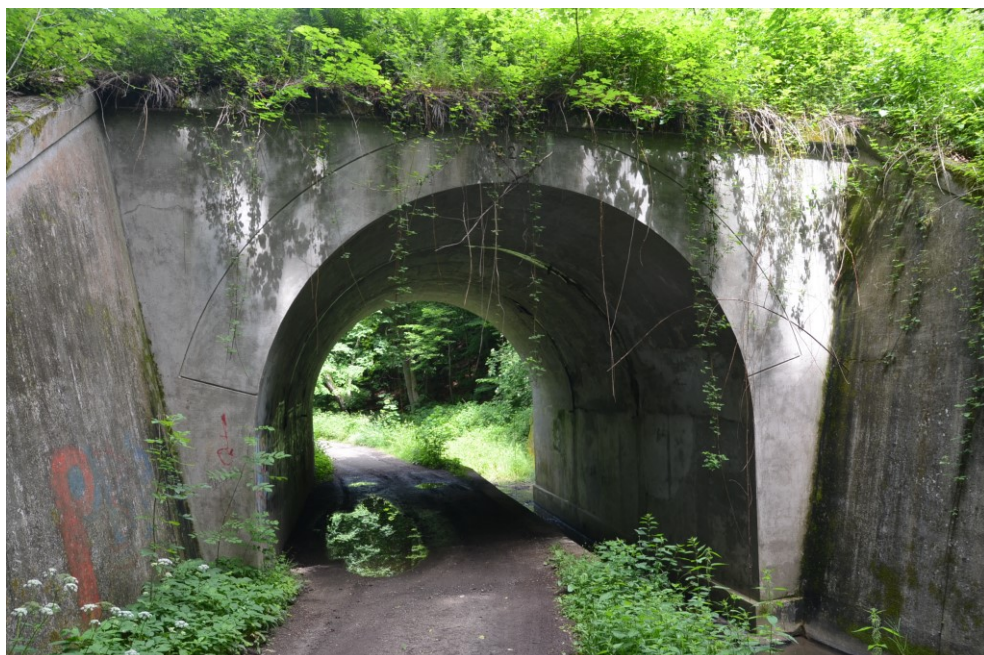
Obr.G43-03 **Průhled mostním otvorem. Pohled zleva doprava (proti vodě, od silnice III/4692, ulice Kyjovické),**

- vlevo je druhá podpěra, pravobřežní opěra, vpravo je první podpěra, levobřežní opěra,
- převáděná jednokolejná tramvajová trať Vřesina - Zátiší v úseku mezi zastávkami Krásné Pole a U Obory, překračuje potok Mešnici a místní komunikaci,
- nosná konstrukce je klenbová z monolitického betonu. Je provedena ze tří klenbových pásů,
- spodní stavbu tvoří dvě masivní koncové podpěry se svislými líci. Křídla obou opěr jsou šikmá, svahová, se skloněnými líci.

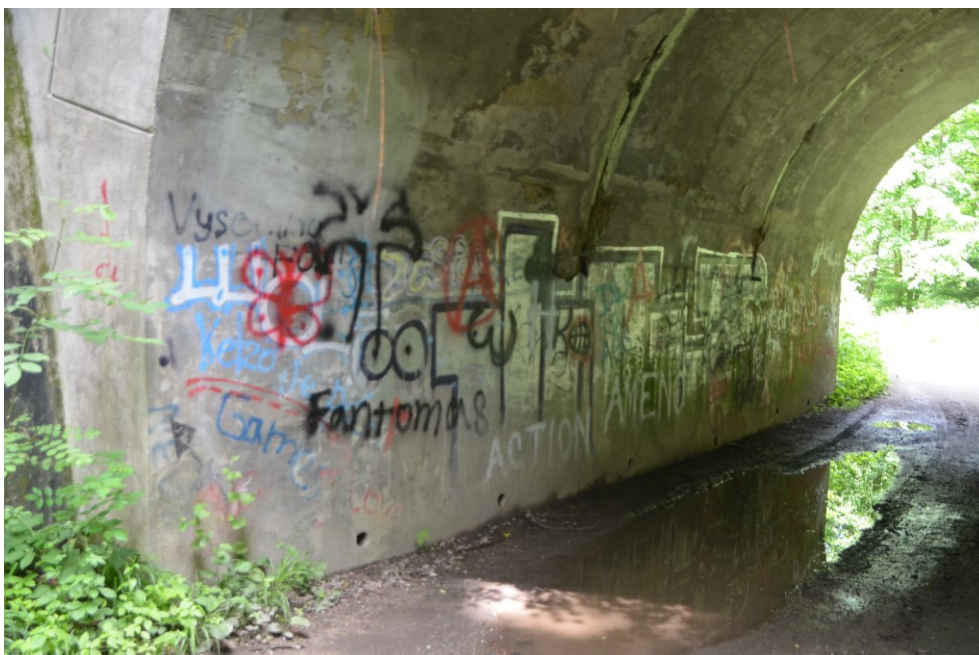
Obr.G43-09 **Druhá podpěra, pravobřežní opěra. Pohled na její levé čelo a líc ve směru staničení a zleva doprava (proti vodě),**

- opěra je masivní monolitická se svislým lícem, povrch je opatřen cementovou omítkou,
- opěra trpí rozsáhlými průsaky z rubu a zamáčením ze spár mezi klenbovými pásy,
- v dolní části je celkem šest otvorů odvodňujících rub opěry,
- v dosahu sprejerů je opěra pokreslena graffiti.

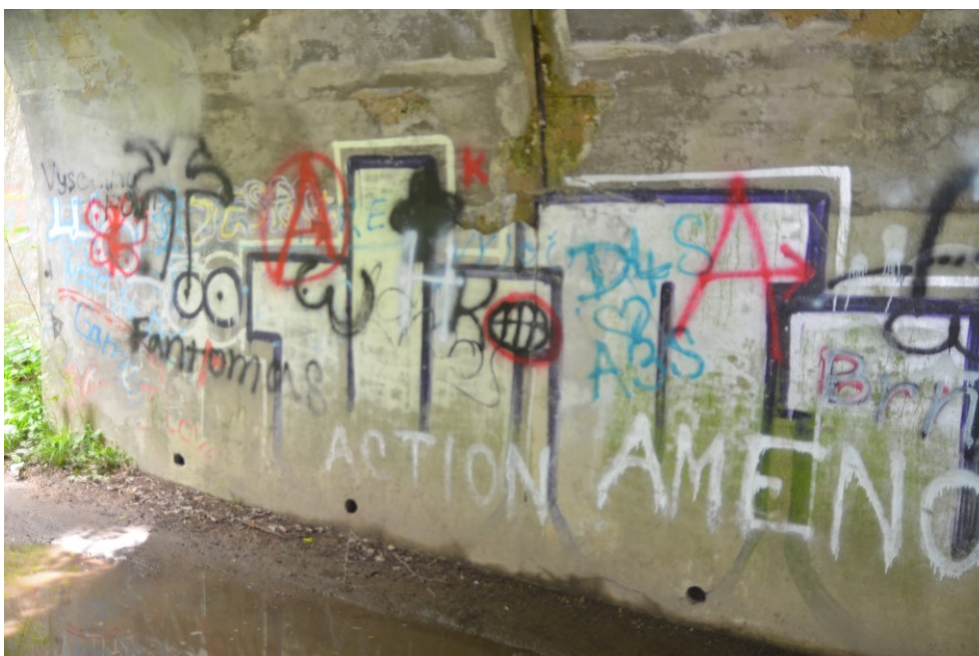
Obr.G43-10 **Druhá podpěra, pravobřežní opěra. Pohled na levou část jejího líce zprava doleva (po vodě) a ve směru staničení,**

- opěra je masivní monolitická se svislým lícem, povrch je opatřen cementovou omítkou,
- opěra trpí rozsáhlými průsaky z rubu a zamáčením ze spár mezi klenbovými pásy,
- v dolní části je celkem šest otvorů odvodňujících rub opěry,
- v dosahu sprejerů je opěra pokreslena graffiti.
