ZÁKLADNÍ DIAGNOSTICKÝ PRŮZKUM

tramvajového mostu ev.č. 4-018 přes potok Porubku na trati DPO
Vřesina - Zátíší u obce Horní Lhota

Brno, červenec 2022

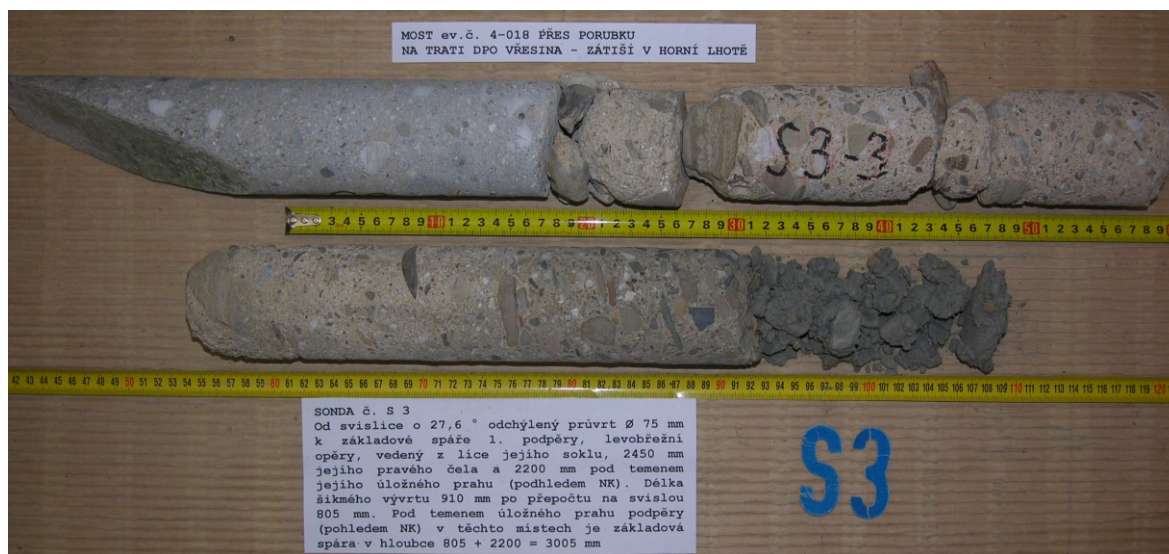
Obr.G44-203 Sonda č. S3. Od svislice odchýlený (27,6°) průvrt Ø 75 mm k základové spáře 1. podpěry, levobřežní opěry, vedený z líce jejího soklu, 2450 mm od jejího pravého čela a 2200 mm pod temenem jejího úložného prahu (podhledem NK). Délka šikmého vývrtu 910 mm po přepočtu na svislou 805 mm. Pod temenem úložného prahu podpěry (pohledem NK) v těchto místech je základová spára v hloubce 805+2200=3005 mm.

Základová spára je 3005 mm pod podhledem nosné konstrukce. Pilota nebyla ve vývrtu zastižena. Dle stavební dokumentace by měla být základová spára 3520 mm pod podhledem nosné konstrukce. Rozdíl tedy činí 515 mm.

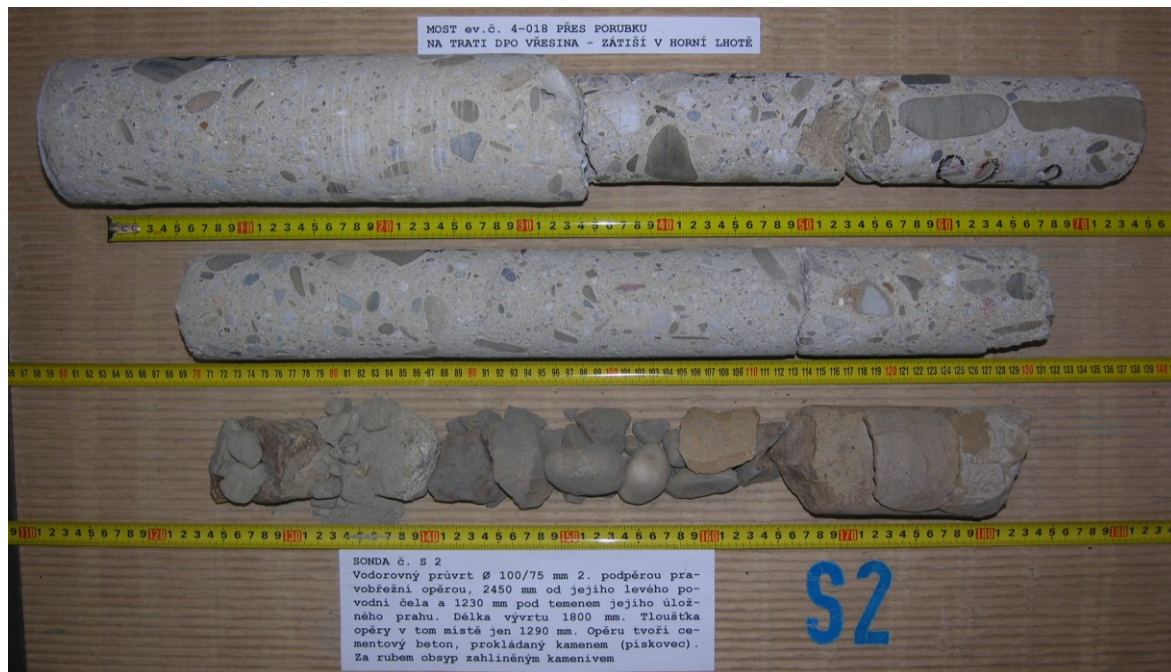
Obr. G44-202 Sonda č. S2. Vodorovný průvrt \varnothing 100/75 mm 2. podpěrou, pravobřežní opěrou, 2450 mm od jejího levého (povodního) čela a 1230 mm pod temenem jejího úložného prahu. Délka vývrtu 1800 mm. Tloušťka opěry v tom místě je 1290 mm. Opěru tvoří cementový beton prokládaný kamenem (pískovcem). Za rubem obsyp zahliněným kamenivem.

Tloušťka opěry v místě průvrtu 1290 mm odpovídá předpokládané tloušťce dle stavební dokumentace (1400 mm) pouze přibližně. Rub opěry není zcela hladký:

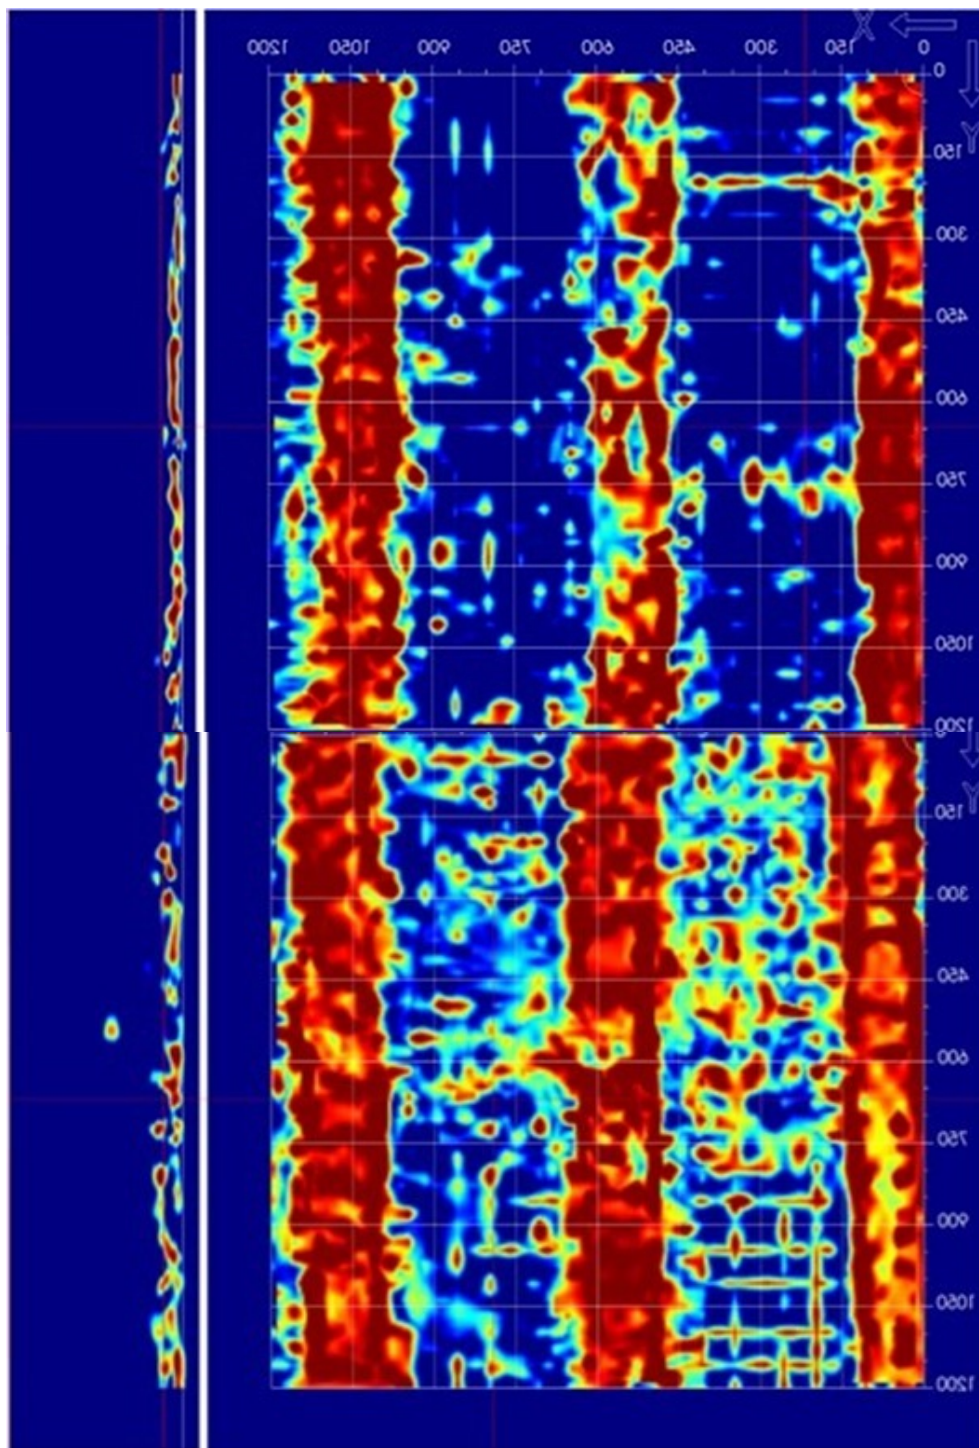
Obr.G44-210 Dva georadarové plošné skeny rozměrů 1200 x 1200 mm provedené na podhledu nosné konstrukce. Bod $[X=0, Y=0]$ horního skenu je umístěn ve vzdálenosti 1490 mm od pravé fasády mostu a 1050 mm od líce druhé podpěry, pravobřežní opěry. Směr osy X je od pravé k levé fasádě, směr osy Y je od druhé k první podpěře.

Na obrázku jsou patrné tři hlavní ocelové nosníky (v přibližné šířce svých přírub 170 mm, což odpovídá výšce nosníků 450 mm) v osové vzdálenosti přibližně 500 mm.

Příčné spojení hlavních nosníků nebylo prokazatelně zachyceno.

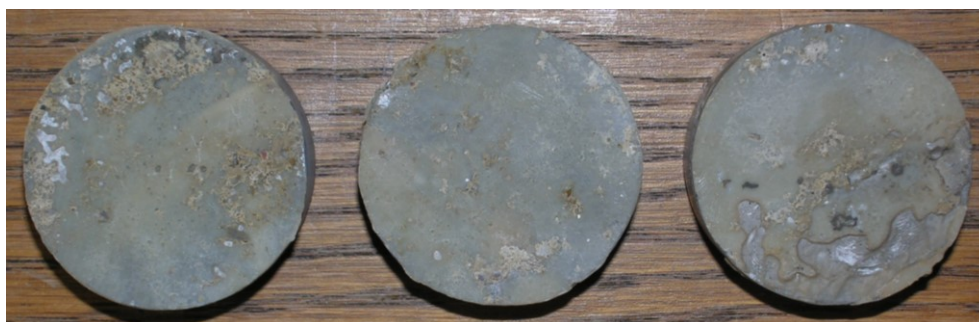
Obr.G44-111 Zkušební terče číslo 37, 137, 164 (zkušební místo 1) po provedení odtrhu.

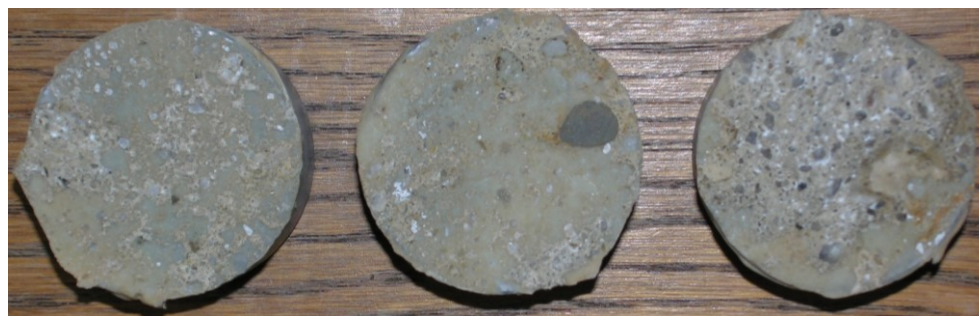
Obr.G44-112 Zkušební terče číslo 1, 27, 135 (zkušební místo 2) po provedení odtrhu.

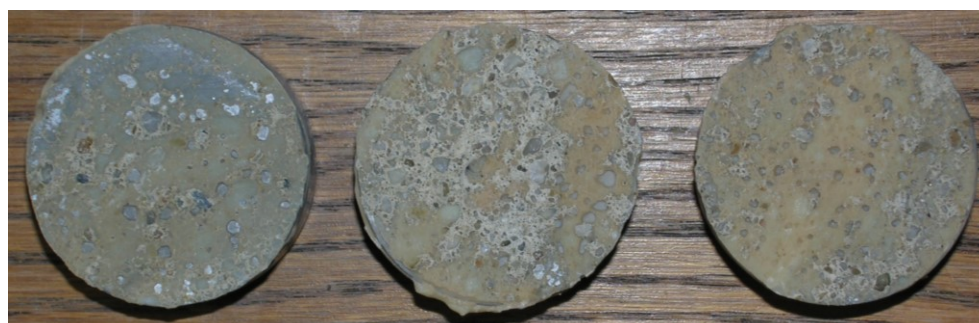
Obr.G44-113 Zkušební terče číslo 160, 99, 122 (zkušební místo 3) po provedení odtrhu.

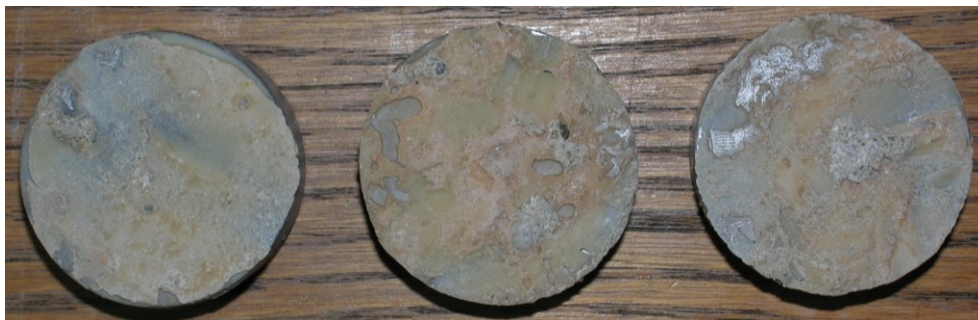
Obr.G44-114 Zkušební terče číslo 53, 184, 193 (zkušební místo 4) po provedení odtrhu.

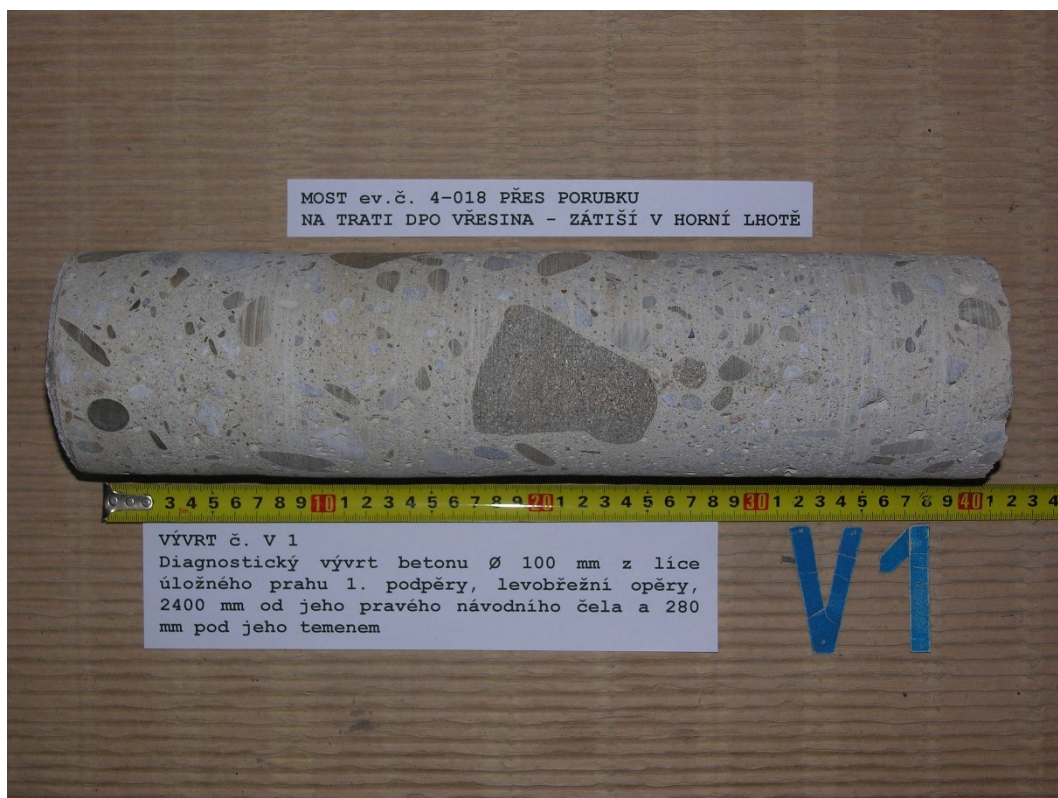
Obr. G44-101 **VÝVRT č. V1.** Diagnostický vývrt betonu Ø 100 mm z líce úložného prahu 1. podpěry, levobřežní opěry, 2400 mm od jeho pravého, návodního čela a 280 mm pod jeho temenem. U zkušebního místa NDT (Schmidt) č.10.

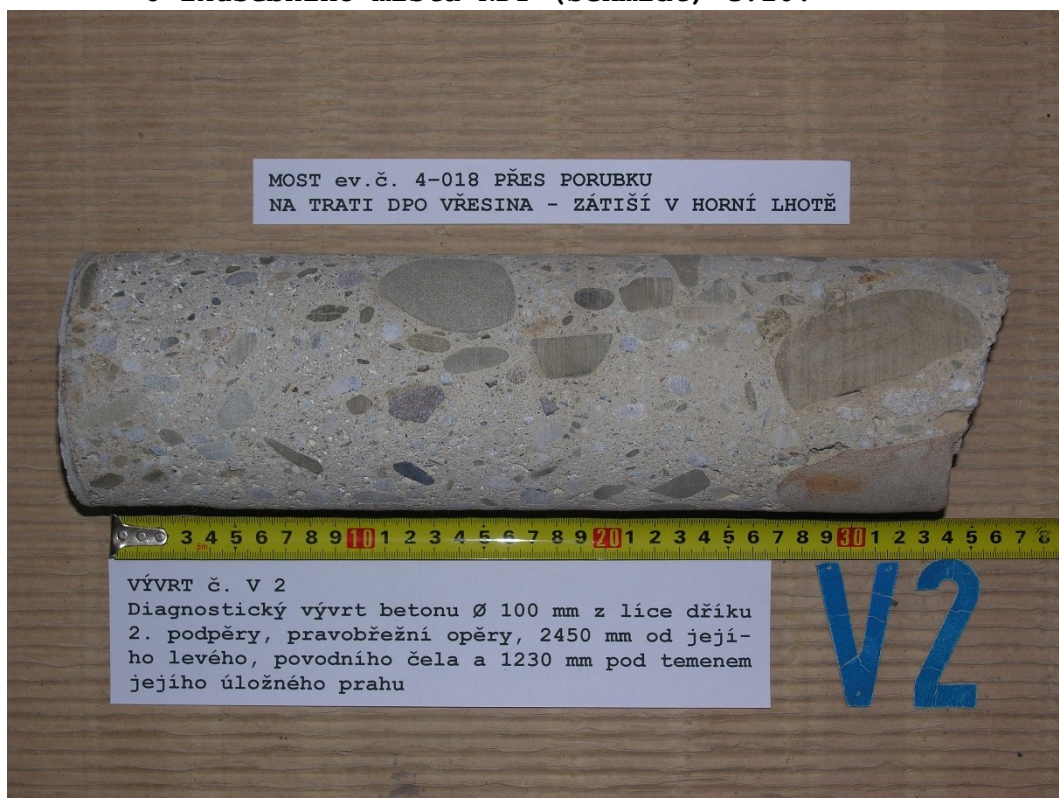
Obr. G44-102 **VÝVRT č. V2.** Diagnostický vývrt betonu Ø 100 mm z líce dříku 2. podpěry, pravobřežní opěry, 2450 mm od jejího levého (povodního) čela a 1230 mm pod temenem jejího úložného prahu. U zkušebního místa NDT (Schmidt) č.6.

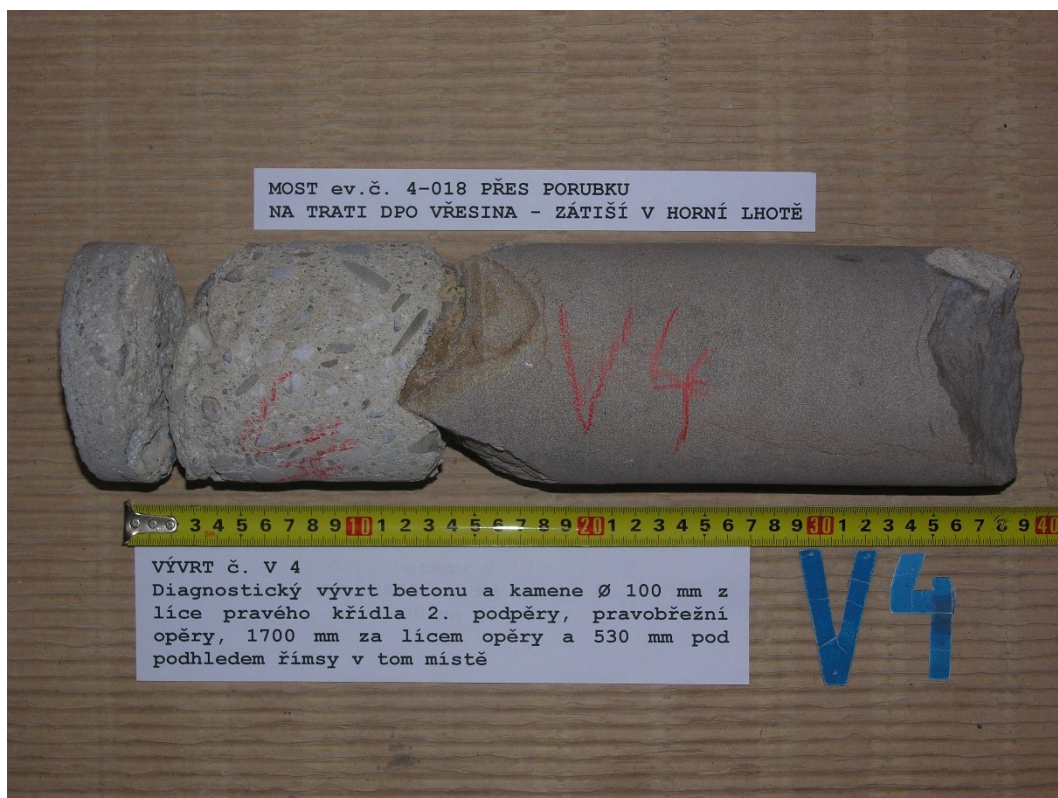
Tloušťka a složení křídel nebyly ověřovány průvrtem. U vývrtnu V4 do pravého křídla druhé podpěry, pravobřežní opěry, zjištěn v hloubce 390 mm velmi pevný pískovec.

Obr. G44-104 **VÝVRT č. V4.** Diagnostický vývrt betonu a kamene Ø 100 mm z líce pravého křídla 2. podpěry, pravobřežní opěry, 1700 mm za lícem opěry a 530 mm pod pohledem římsy v tom místě. U zkušebního místa NDT (Schmidt) č.24.

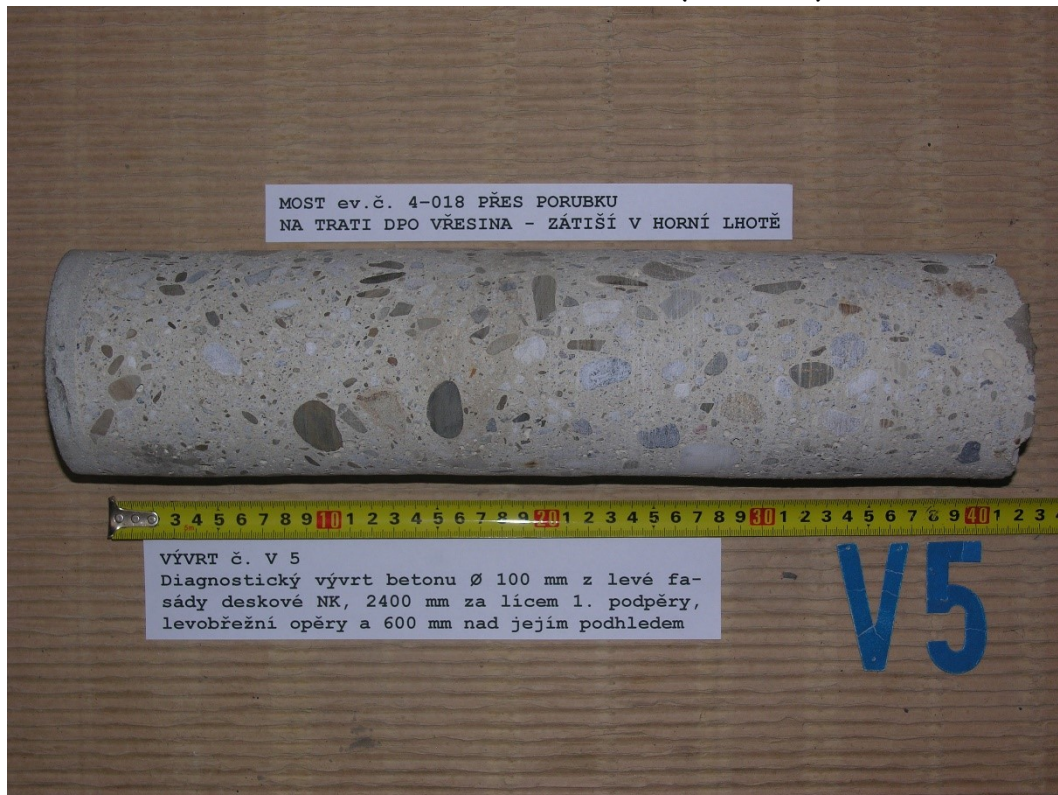
Obr. G44-105 **VÝVRT č. V5.** Diagnostický vývrt betonu Ø 100 mm z levé fasády deskové NK, 2400 mm za lícem 1. podpěry, levobřežní opěry a 600 mm nad jejím pohledem. U zkušebního místa NDT (Schmidt) č.26.

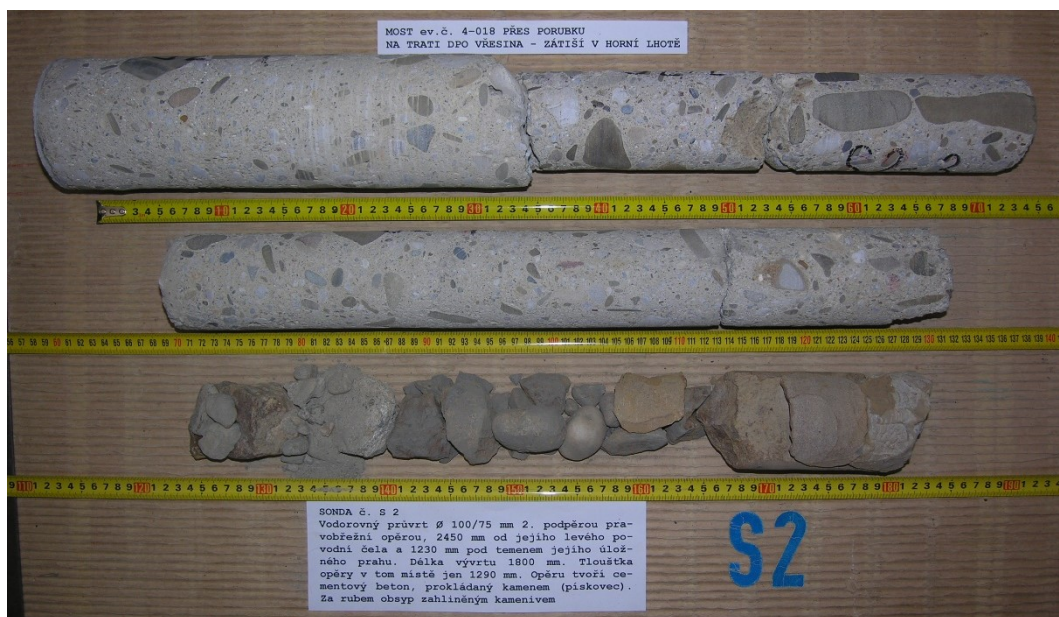
Obr. G44-202 SONDA č. S2. Sonda č. S2. Vodorovný průvrt Ø 100/75 mm 2. podpěrou, pravobřežní opěrou, 2450 mm od jejího levého (povodního) čela a 1230 mm pod temenem jejího úložného prahu. Délka vývrtu 1800 mm. Tloušťka opěry v tom místě je 1290 mm. Opěru tvoří cementový beton prokládaný kamenem (pískovcem). Za rubem obsyp zahliněným kamenivem.

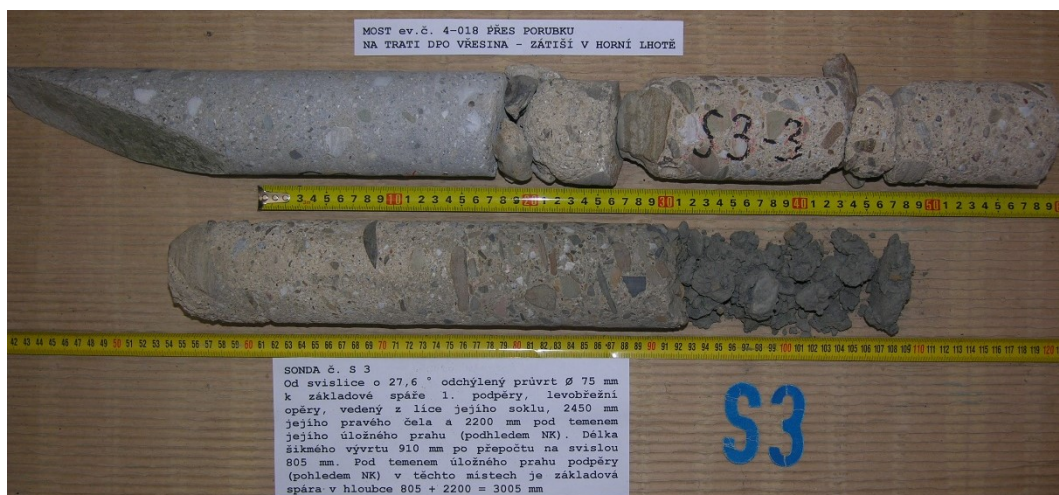
Obr. G44-203 SONDA č. S3. Od svislice odchýlený ($27,6^\circ$) průvrt Ø 75 mm k základové spáře 1. podpěry, levobřežní opěry, vedený z líce jejího soklu, 2450 mm od jejího pravého čela a 2200 mm pod temenem jejího úložného prahu (podhledem NK). Délka šikmého vývrtu 910 mm po přepočtu na svislou 805 mm. Pod temenem úložného prahu podpěry (pohledem NK) v těchto místech je základová spára v hloubce $805+2200=3005$ mm.

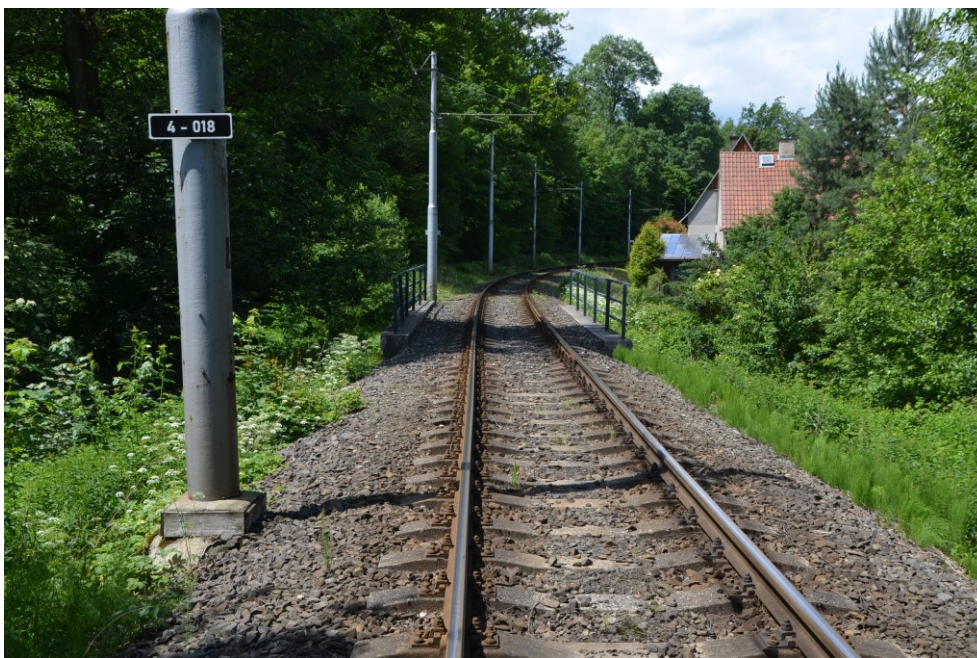
Kolejové lože je v uspokojivém stavu, viz obr. G44-01 a G44-02. Štěrkové lože je z drceného kameniva frakce 16-32 (dle HPM). Pražce jsou z předpjatého betonu, použité kolejnice typu S49 s přímým upevněním (dle HPM).

Obr.G44-01 **Průhled osou mostu ve směru staničení. Pohled od zastávky Dolní Lhota Osada k zastávce Horní Lhota,**

- vlevo je levá (povodní) strana mostu, vpravo pravá (návodní) strana mostu,
- tramvajová trať je na mostě v přímé před pravotočivým obloukem,
- tabulka s evidenčním číslem ve správném tvaru 4-018 je pro tento směr osazena na stožáru před mostem vlevo,
- DZ týkající se zatížitelnosti mostu nejsou instalovány,
- most je obtěžován hustou vegetací, která brání vysýchání konstrukcí.

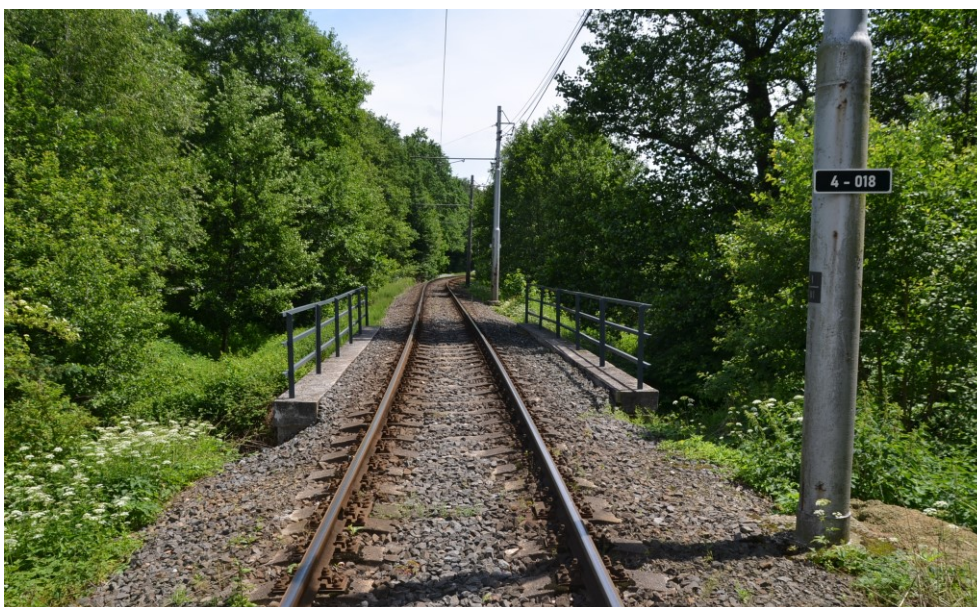
Obr.G44-02 **Průhled osou mostu proti směru staničení. Pohled od zastávky Horní Lhota k zastávce Dolní Lhota Osada,**

- vlevo je pravá (návodní) strana mostu, vpravo je levá (povodní) strana mostu,
- tramvajová trať je na mostě v přímé za levotočivým obloukem,
- tabulka s evidenčním číslem ve správném tvaru 4-018 je pro tento směr osazena na stožáru za mostem vlevo,
- ostatní viz obr. G44-01.

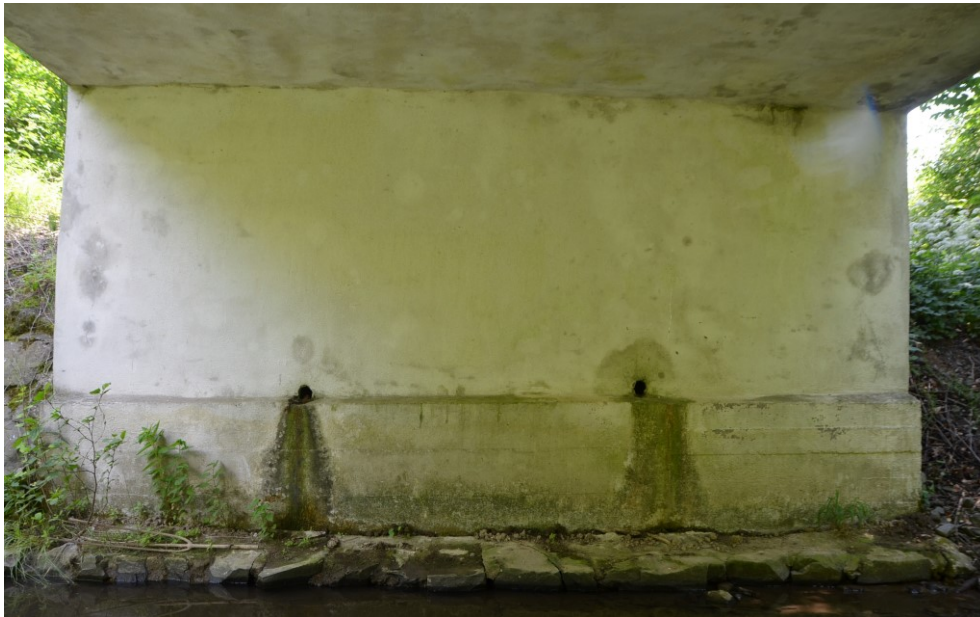
Beton opěr je pod omítkou místy trvale vlhký až mokrý.

Vlivem průsaků z rubů, místy také průsaků z úložné spáry jsou na omítce četné zvodnělé stopy po průsacích.

Pata první opěry (základový ústupek) částečně chráněn dlažbou z lomového kamene, u opěry druhé je již toto zpevnění rozplaveno a při vyšších hladinách dochází k omílání betonu vodou a k jeho hloubkovému větrání.

Obr.G44-03 **První podpěra, levobřežní opěra. Pohled na její líc proti směru staničení,**

- opěra je masivní monolitická se svislým lícem, povrch je opatřen cementovou omítkou. V dolní části základový ústupek,
- nad ústupkem dvojice otvorů v líci opěry odvodňující její rub,
- na líc opěry zatéká z úložné spáry, místy patrné průsaky,
- základový ústupek intenzivně a dlouhodobě (zelené mikroorganismy) zamáčen pod vyústěními odvodnění rubu,
- pata základového ústupku zpevněna dlažbou z lomového kamene.

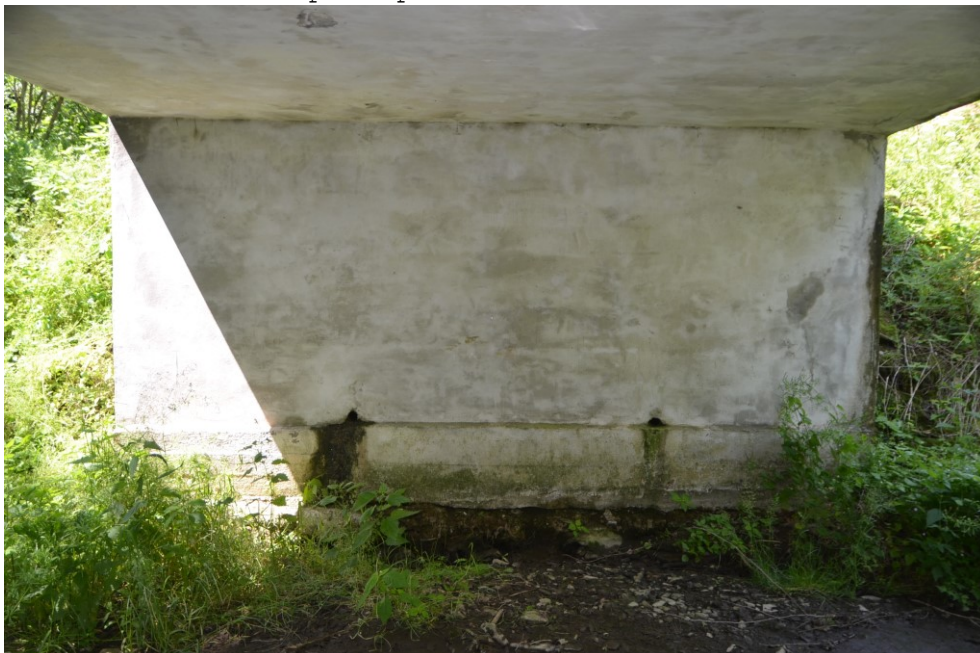
Obr.G44-04 **Druhá podpěra, pravobřežní opěra. Pohled na její líc ve směru staničení,**

- opěra je masivní monolitická se svislým lícem, povrch je opatřen cementovou omítkou. V dolní části základový ústupek,
- nad ústupkem dvojice otvorů v líci opěry odvodňující její rub,
- na líc opěry zatéká mírně z úložné spáry, místy patrné průsaky,
- základový ústupek intenzivně a dlouhodobě (zelené mikroorganismy) zamáčen pod vyústěními odvodnění rubu,
- zpevnění paty základového ústupku částečně rozplaveno, ústupek podemílán, viz obr. G44-16.

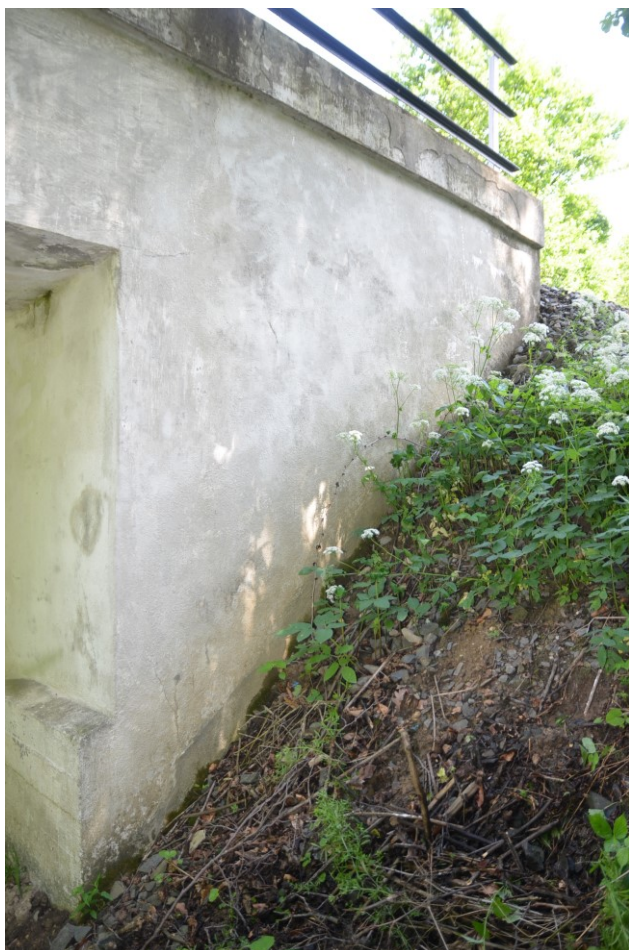
Obr.G44-05

Levé křídlo 1. podpěry, levo-břežní opěry. Pohled zleva doprava (proti vodě) a proti směru staničení,

- křídlo je rovnoběžné betonové monolitické, se svislým lícem. Povrch opatřen cementovou omítkou,
- křídlo opatřeno málo vyloženou ŽB monolitickou římsou,
- místy stopy po průsacích.

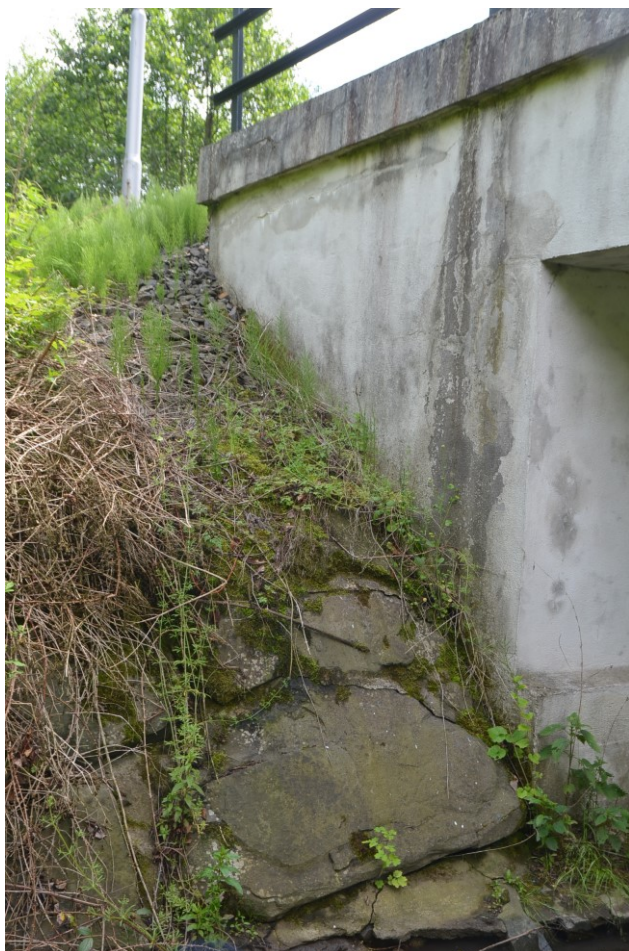
Obr.G44-06

Pravé křídlo 1. podpěry, levo-břežní opěry. Pohled proti směru staničení a zprava doleva (po vodě),

- křídlo je rovnoběžné betonové monolitické, se svislým lícem. Povrch opatřen cementovou omítkou,
- křídlo opatřeno málo vyloženou ŽB monolitickou římsou,
- silné zamáčení přes netěsný mostní závěr a zpod římsy, místy stopy po průsacích,
- místy trhliny v cementové omítce.

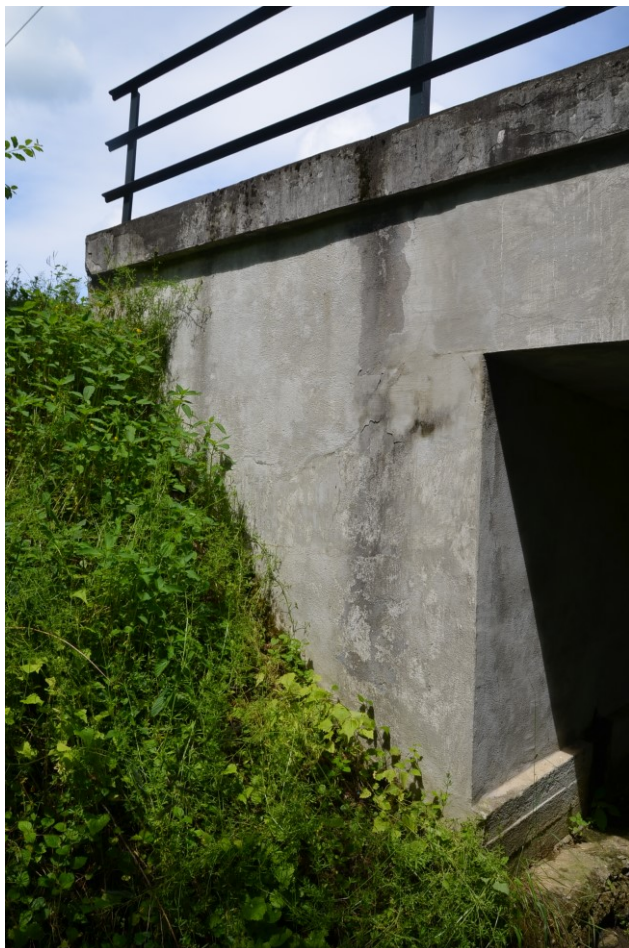
Obr.G44-07

Levé křídlo 2. podpěry, pravobřežní opěry. Pohled ve směru staničení a zleva doprava (proti vodě),

- křídlo je rovnoběžné betonové monolitické, se svislým lícem. Povrch opatřen cementovou omítkou,
- křídlo opatřeno málo vyloženou ŽB monolitickou římsou,
- silné zamáčení přes netěsný mostní závěr, místy stopy po průsacích,
- místy trhliny v cementové omítce.

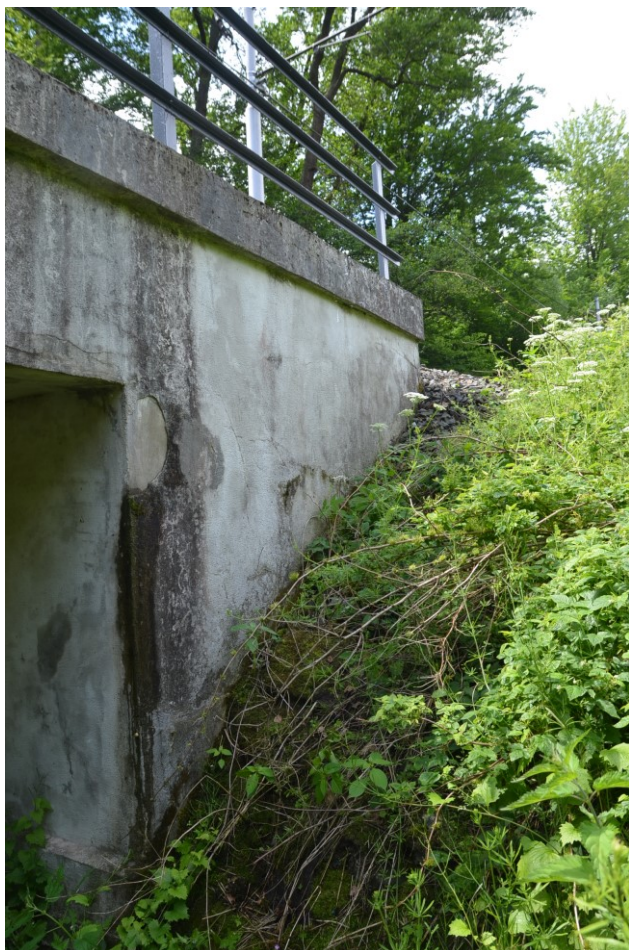
Obr.G44-08

Pravé křídlo 2. podpěry, pravobřežní opěry. Pohled zprava doleva (po vodě) a ve směru staničení,

- křídlo je rovnoběžné betonové monolitické, se svislým lícem. Povrch opatřen cementovou omítkou,
- křídlo opatřeno málo vyloženou ŽB monolitickou římsou,
- silné zamáčení přes netěsný mostní závěr a zpod římsy, místy stopy po průsacích,
- místy trhliny v cementové omítce.

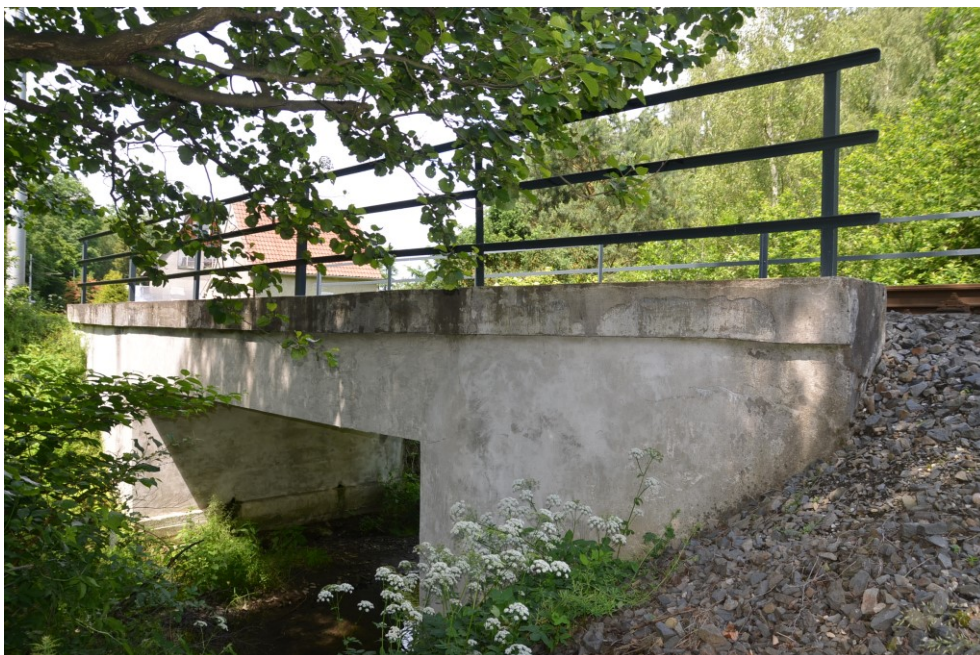
Obr.G44-09 **Levá fasáda nosné konstrukce. Pohled ve směru staničení a zleva doprava (proti vodě),**

- nosnou konstrukci mostu tvoří 8 ks ocelových nosníků I č.40 o betonovaných monolitickou železobetonovou deskou,
- všechny viditelné povrchy jsou opatřeny cementovou omítkou,
- fasáda nosné konstrukce zamáčena přímo, její začátek a konec také přes netěsné mostní závěry a dilatační spáry.

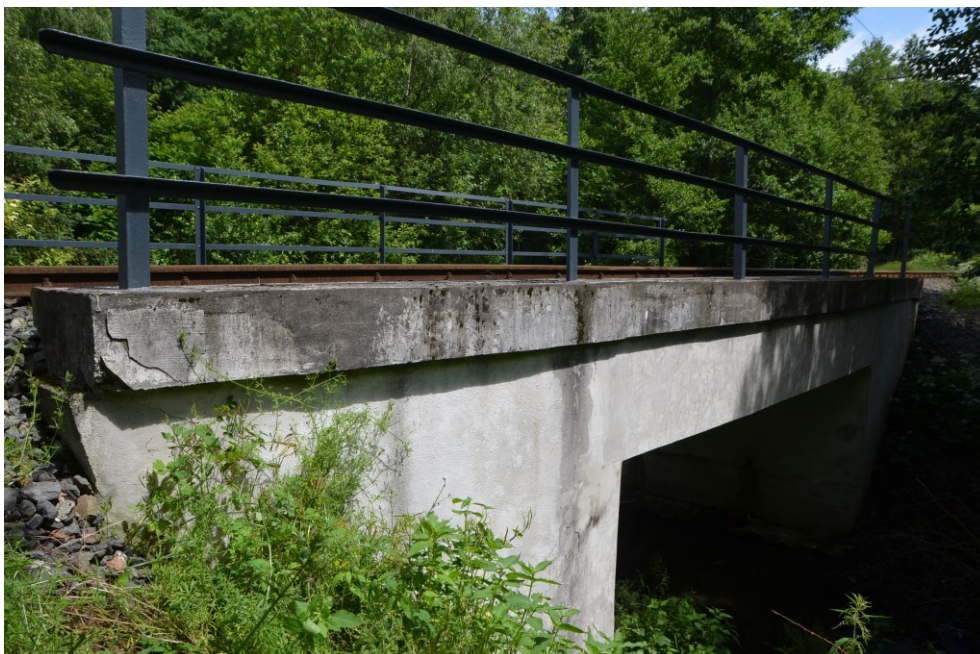
Obr.G44-10 **Levá fasáda nosné konstrukce. Pohled zleva doprava (proti vodě) a proti směru staničení,**

- nosnou konstrukci mostu tvoří 8 ks ocelových nosníků I č.40 o betonovaných monolitickou železobetonovou deskou,
- všechny viditelné povrchy jsou opatřeny cementovou omítkou,
- fasáda nosné konstrukce zamáčena přímo, její začátek a konec také přes netěsné mostní závěry a dilatační spáry.

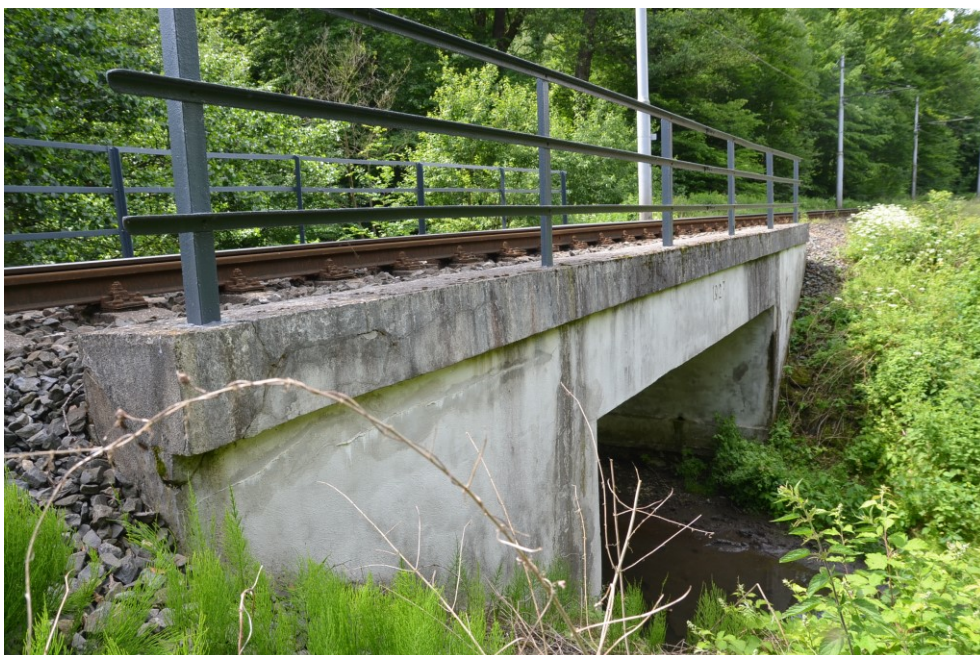
Obr.G44-11 **Pravá fasáda nosné konstrukce. Pohled zprava doleva (po vodě) a ve směru staničení,**

- nosnou konstrukci mostu tvoří 8 ks ocelových nosníků I č.40 o betonovaných monolitickou železobetonovou deskou,
- všechny viditelné povrchy jsou opatřeny cementovou omítkou,
- fasáda nosné konstrukce zamáčena přímo, její začátek a konec také přes netěsné mostní závěry a dilatační spáry.

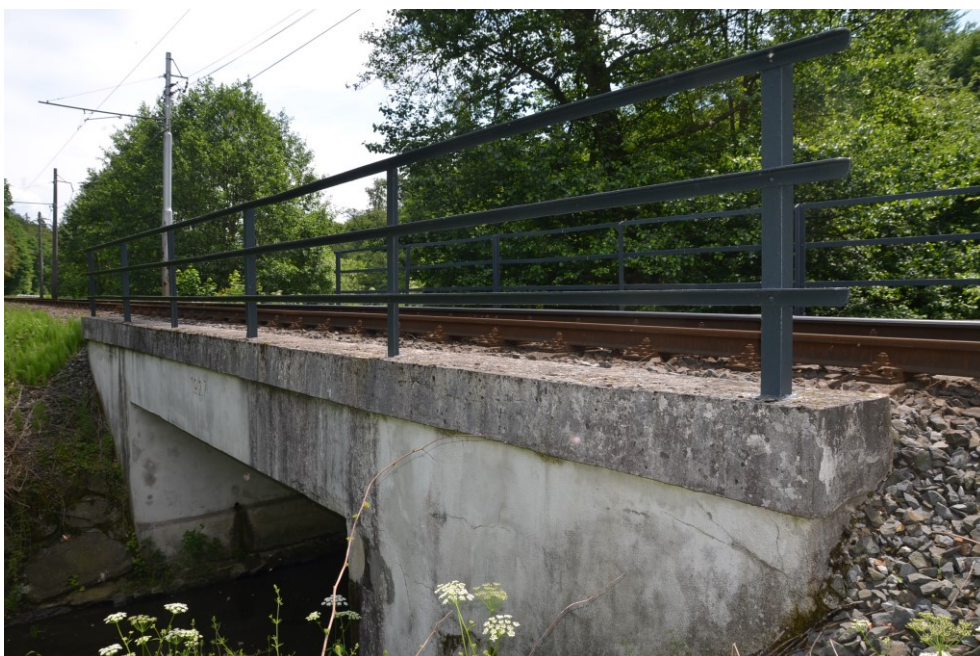
Obr.G44-12 **Pravá fasáda nosné konstrukce. Pohled proti směru staničení a zprava doleva (po vodě),**

- nosnou konstrukci mostu tvoří 8 ks ocelových nosníků I č.40 o betonovaných monolitickou železobetonovou deskou,
- všechny viditelné povrchy jsou opatřeny cementovou omítkou,
- fasáda nosné konstrukce zamáčena přímo, její začátek a konec také přes netěsné mostní závěry a dilatační spáry a poslední třetina fasády rozsáhle zamáčena zpod římsy.

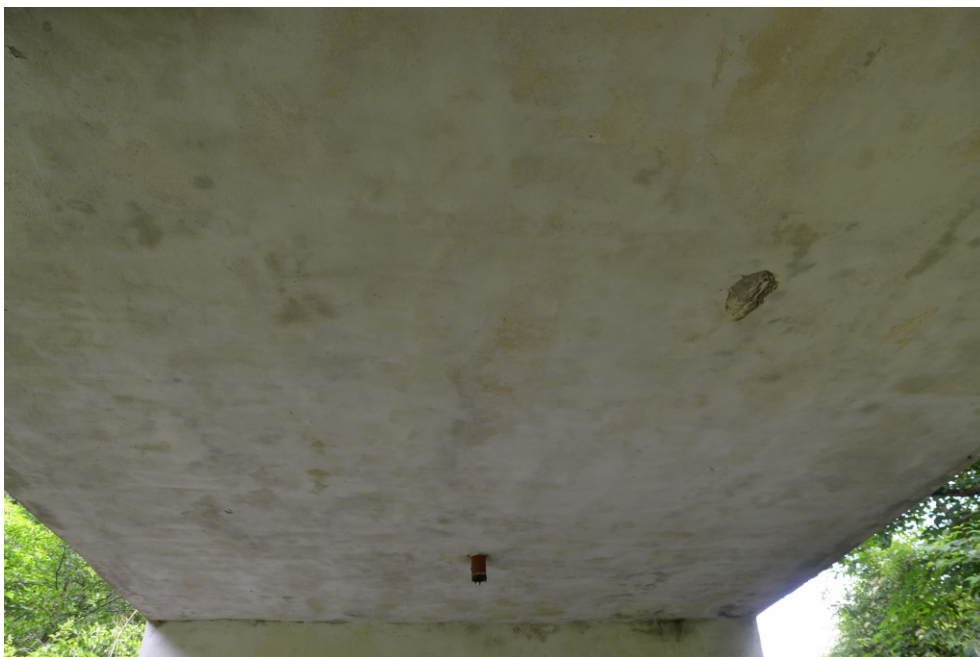
Ve vzdálenosti 1450 mm za lícem první podpěry, levobřežní opěry prochází NK přibližně uprostřed její šířky odpadní trouba odvodňovače vnitřního $\varnothing 70$ mm, viz obr. G44-13 a G44-14.

Hydroizolace nosné konstrukce již není funkční a dochází k průsakům pórovitou strukturou betonu na podhled nosné konstrukce. Trhliny v podhledu v místech obetonovaných ocelových nosníků I zatím nepozorovány, objemové změny způsobené zplodinami koroze ocelových nosníků jsou zatím malé. Oslabení hlavních nosníků koroze se ani po téměř 100 letech životnosti objektu nepředpokládá neuspokojivé, neboť jsou zabudovány v prostředí, ve kterém se nepředpokládá nerovnoměrná forma koroze (bez chloridových iontů, zabudování v betonu). Místy uchycení zelených mikroorganismů na podhledu.

Na mostě je proveden jeden odvodňovač, jehož odpadní trouba ústí přibližně uprostřed šířky NK a ve vzdálenosti 1450 mm za lícem první podpěry, levobřežní opěry, viz obr. G44-13 a G44-14. Odpadní trouba má vnitřní $\varnothing 70$ mm, je vyvedena s dostatečným přesahem pod podhled nosné konstrukce. V jejím okolí nedochází k rozsáhlému zamáčení podhledu. Svahové skluzy nejsou zřízeny.

Obr.G44-13 **Podhled části NK. Pohled od líce druhé podpěry. Pohled proti směru staničení a vzhůru,**

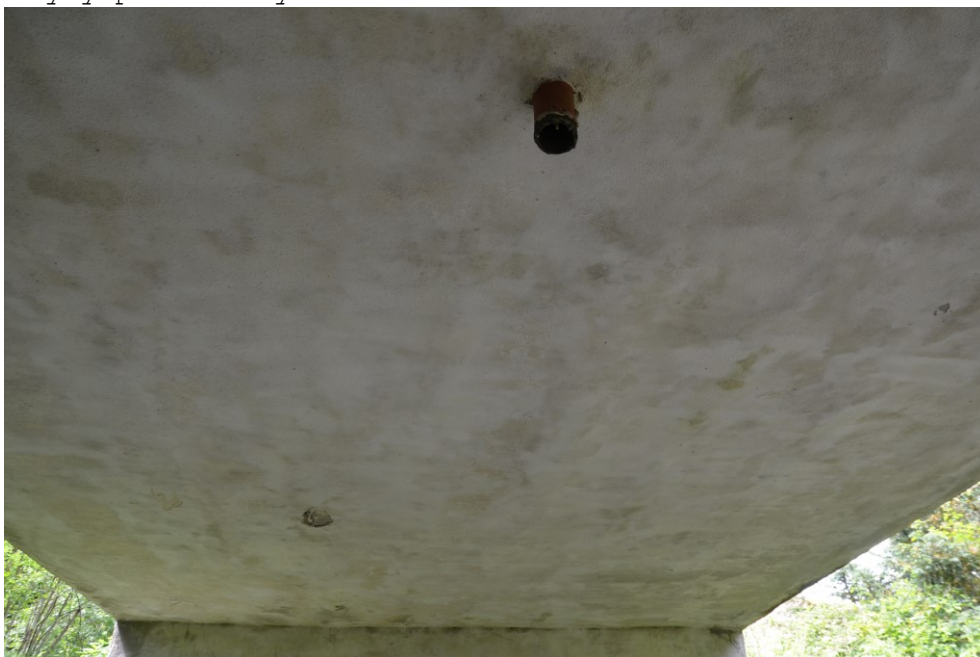
Obr.G44-14 **Podhled části NK. Pohled od líce první podpěry. Pohled ve směru staničení a vzhůru,**

- viz obr. G44-13.

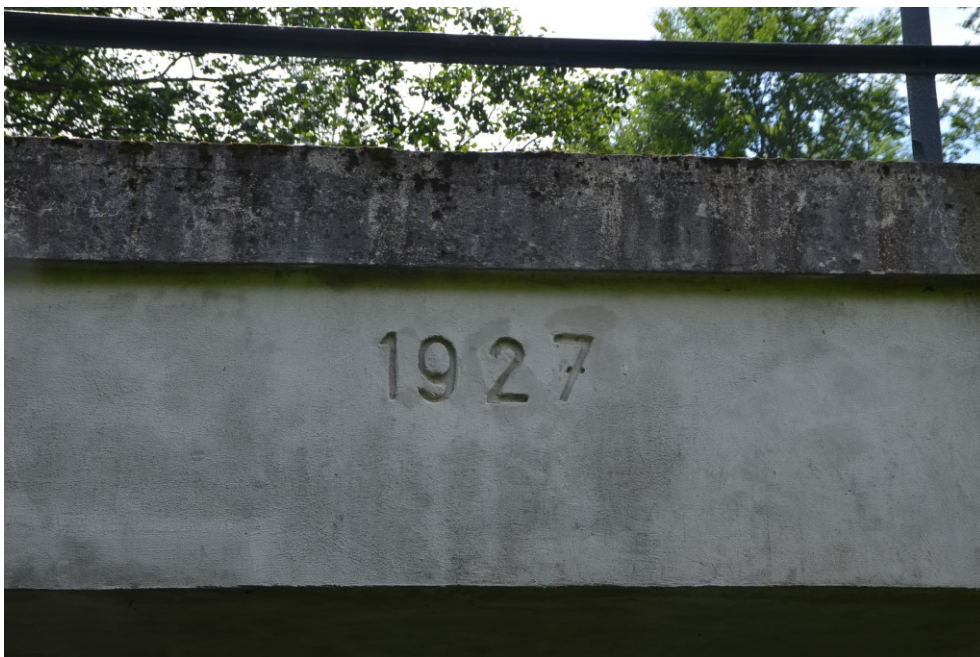
Obr.G44-15 **Vročení v pravostranné fasádě nosné konstrukce. Pohled zprava doleva (po vodě),**
- rok postavení objektu 1927.

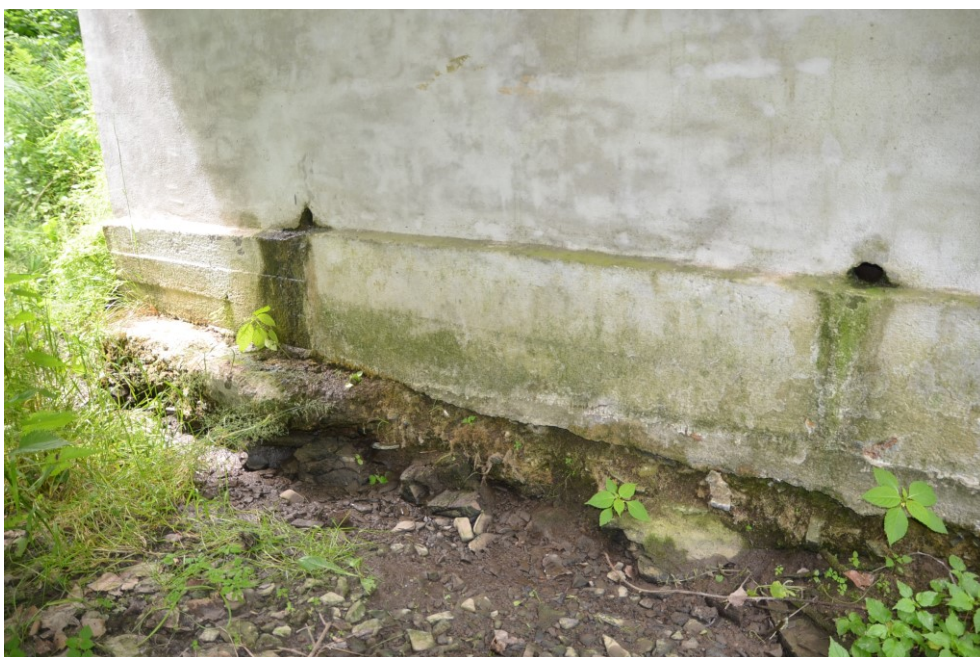
Obr.G44-16 **Detail paty druhé podpěry, pravobřežní opěry. Pohled zprava doleva (po vodě) a ve směru staničení,**
- základový ústupek v patě opěry (která je dle dostupných podkladů založena na pilotách) je při velkých průtocích podemílán,
- při běžné hladině není opěra vodou omývána.
