ZÁKLADNÍ DIAGNOSTICKÝ PRŮZKUM

tramvajového mostu ev.č. 4-016 přes potok Porubku
na trati DPO Vřesina - Zátiší v obci Vřesina
v blízkosti zastávky Nová Plzeň

most Nová Plzeň

Brno, srpen 2022

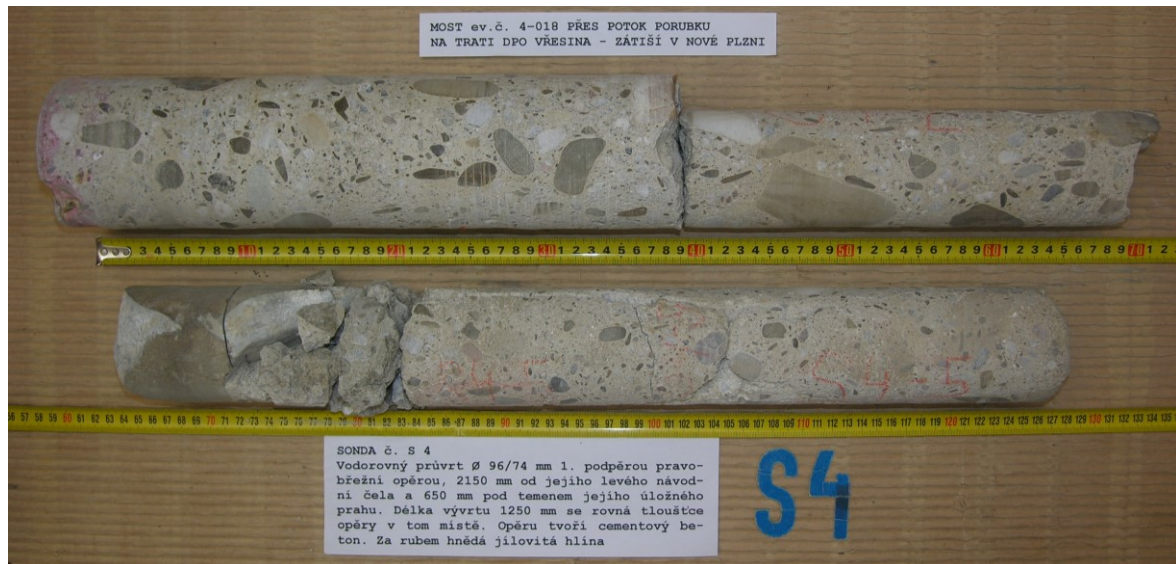
Obr.G42-204 Sonda č. S4. Vodorovný průvrt Ø 96/74 mm 1. podpěrou, pravobřežní opěrou, 2150 mm od jejího levého (návodního) čela a 650 mm pod temenem jejího úložného prahu. Délka vývrtu 1250 mm se rovná tloušťce opěry v tom místě. Opěru tvoří cementový beton. Za rubem hnědá jílovitá hlína.

Tloušťka opěry v místě průvrtu 1250 mm odpovídá přesně předpokládané tloušťce dle stavební dokumentace:

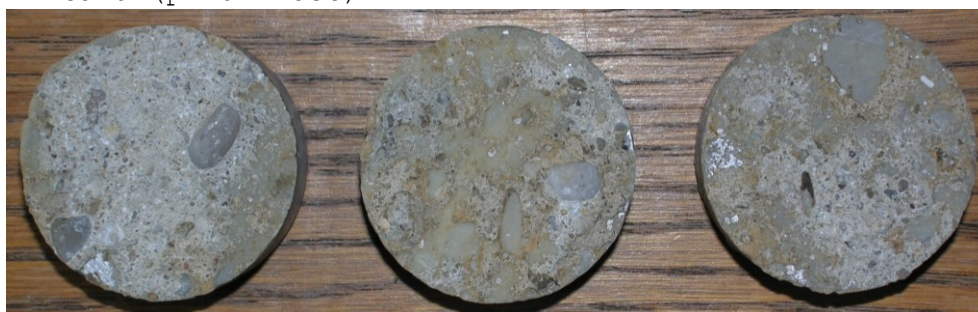
Obr.G42-111 Zkušební terče číslo 43, 171, 177 (zkušební místo 1) po provedení odtrhu.

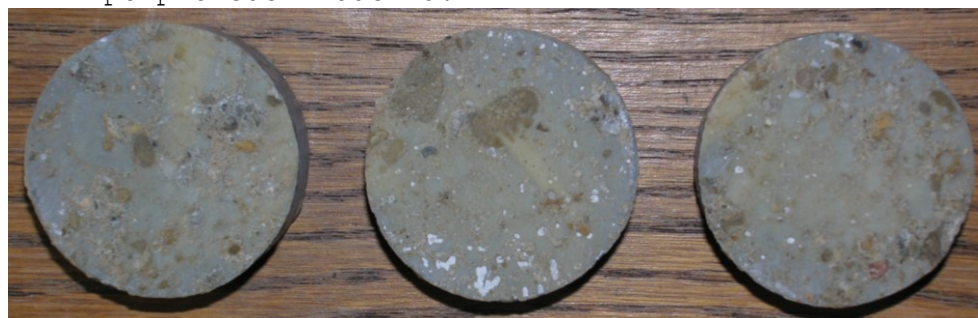
Obr.G42-112 Zkušební terče číslo 71, 100, 198 (zkušební místo 2) po provedení odtrhu.

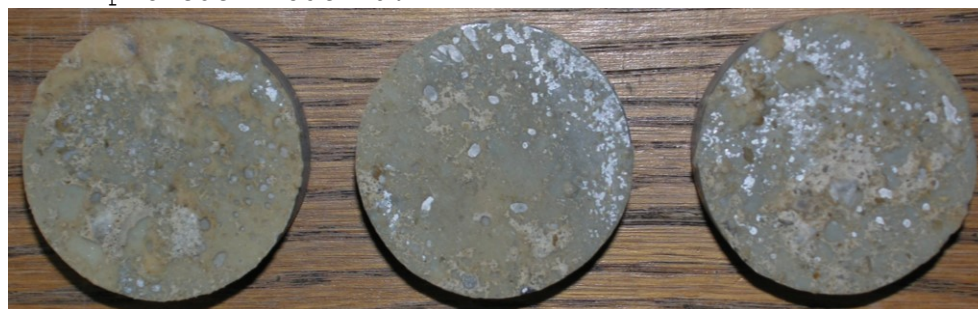
Obr.G42-113 Zkušební terče číslo 18, 107, 188 (zkušební místo 3) po provedení odtrhu.

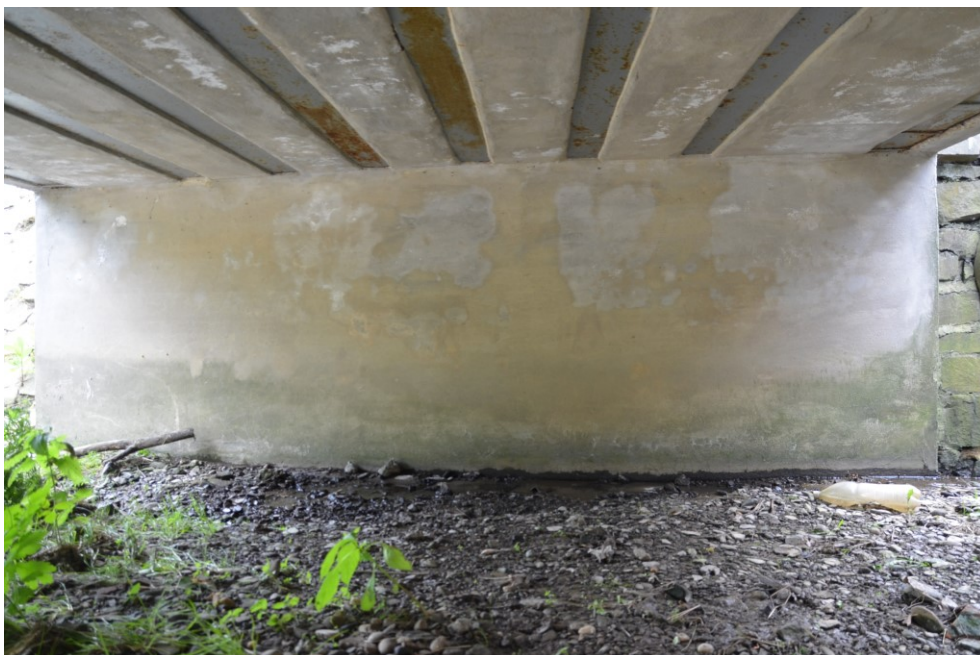
Vlivem průsaků z rubu a průsaků z úložné spáry jsou na omítce četné stopy po průsacích. Paty opěr intenzivně zamáčeny při vyšších průtocích v korytě, viz obr. G42-03 a G42-04.

Obr.G42-03 **První podpěra, vřesinská opěra. Pohled na její líc proti směru staničení,**

- opěra je masivní monolitická se svislým lícem, povrch je opatřen cementovou omítkou,
- na líci opěry stopy po průsacích a po zvýšené hladině vody,
- za normálního průtoku voda první podpěru neomývá.

6.1.3 Okamžité zásahy jsou potřebné tři. Provést přepočet zatížitelnosti objektu dle skutečností, zjištěných tímto diagnostickým průzkumem. Provést ochranu pat opěr. Provést sanaci betonu levé (návodní fasády) materiálem obsahující migrující inhibitor koroze a obdobně vhodným nátěrovým systémem ošetřit viditelné části hlavních nosníků alespoň levé poloviny mostu (po předchozí přípravě povrchu).

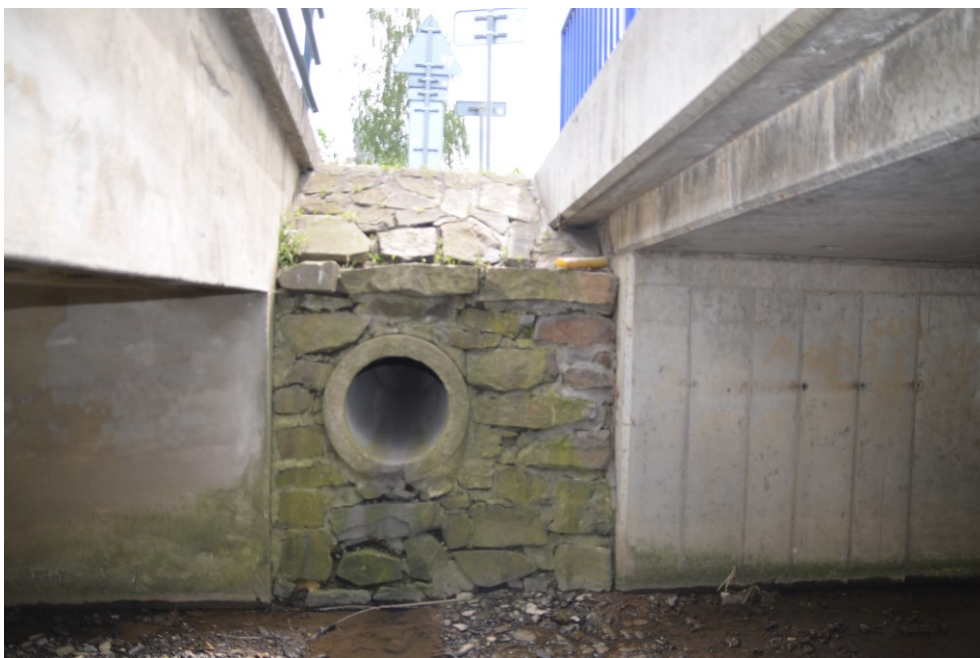
Obr.G42-05 **Levé křídlo 1. podpěry, vřesinské opěry. Pohled proti směru staničení,**

- křídlo není viditelné, mezi levým čelem první podpěry tramvajového mostu (na obr. vlevo) a pravým čelem první podpěry silničního mostu ev.č. 4692-3 (na obr. vpravo) je provedena nábrežní zeď ze zdiva z kamene,
- v nábrežní zdi vyústění kanalizační trouby z betonu DN 500 mm.

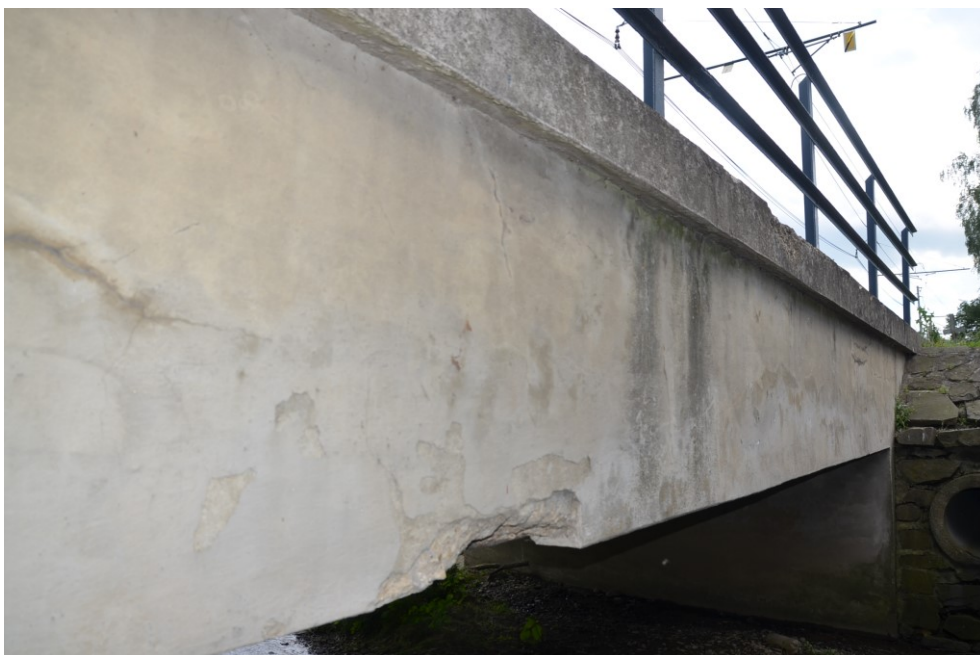
Na levé fasádě v blízkosti druhé podpěry, levobřežní opěry hloubkové poškození betonu dolní hrany deskové nosné konstrukce, viz obr. G42-11 a G42-19.

Obr.G42-11 Část levé fasády nosné konstrukce. Pohled zleva doprava a proti směru staničení,

- nosnou konstrukci mostu tvoří 8 ks ocelových nosníků obetonovaných monolitickou železobetonovou deskou,
- všechny viditelné povrchy jsou opatřeny cementovou omítkou,
- fasáda nosné konstrukce zamáčena zpod římsy i přímo, její začátek a konec také přes netěsné mostní závěry a dilatační spáry,
- místy trhliny v cementové omítkce, stopy po korozi betonářská výztuže nebyly pozorovány,
- hrana NK před lícem druhé podpěry poškozena, viz obr. G42-19.

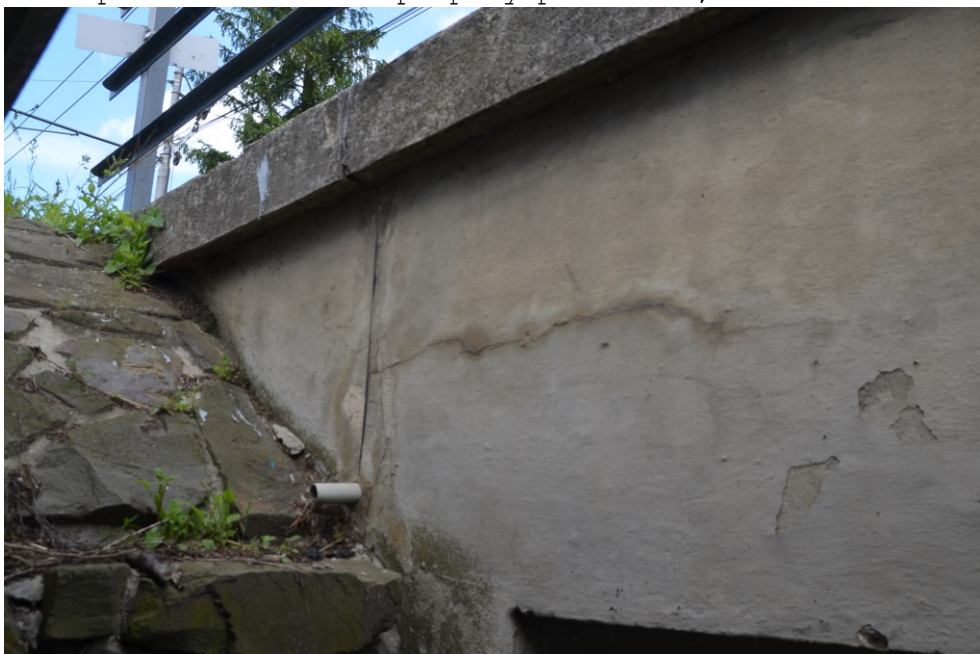
Obr.G42-12 Konec levé fasády nosné konstrukce. Pohled ve směru staničení a zleva doprava,

- nosnou konstrukci mostu tvoří 8 ks ocelových nosníků obetonovaných monolitickou železobetonovou deskou,
- všechny viditelné povrchy jsou opatřeny cementovou omítkou,
- fasáda nosné konstrukce zamáčena zpod římsy i přímo, její začátek a konec také přes netěsné mostní závěry a dilatační spáry,
- místy trhliny v cementové omítkce, stopy po korozi betonářská výztuže nebyly pozorovány.

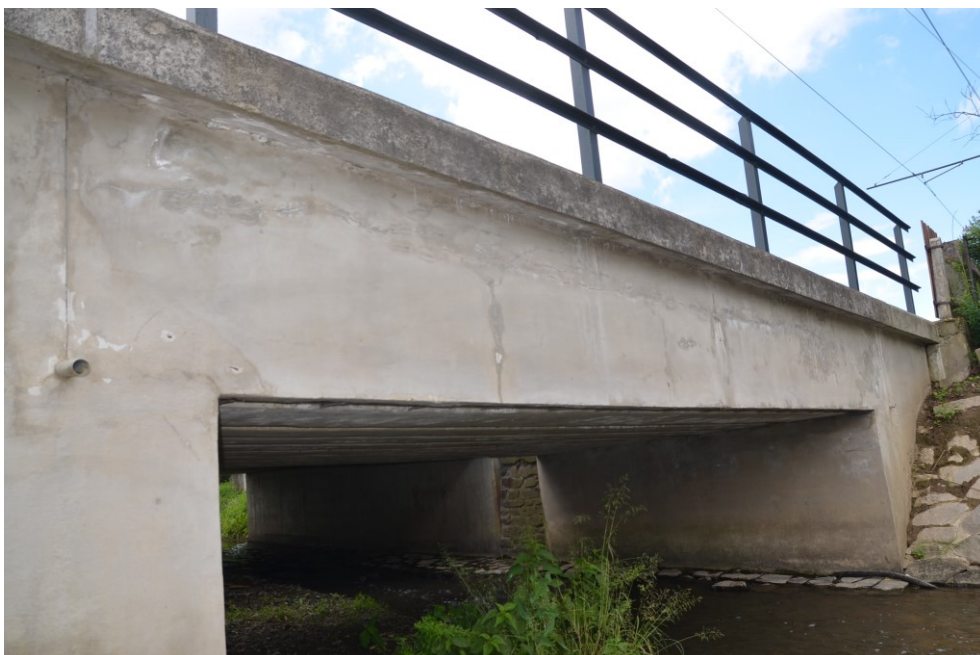
Obr.G42-13 **Pravá fasáda nosné konstrukce. Pohled od pravého čela 1. podpěry, zprava doleva a ve směru staničení,**

- nosnou konstrukci mostu tvoří 8 ks ocelových nosníků obetonovaných monolitickou železobetonovou deskou,
- všechny viditelné povrchy jsou opatřeny cementovou omítkou,
- fasáda nosné konstrukce zamáčena zpod římsy i přímo, její začátek a konec také přes netěsné mostní závěry a dilatační spáry,
- místy trhliny v cementové omítkce, stopy po korozi betonářská výztuž nebyly pozorovány.

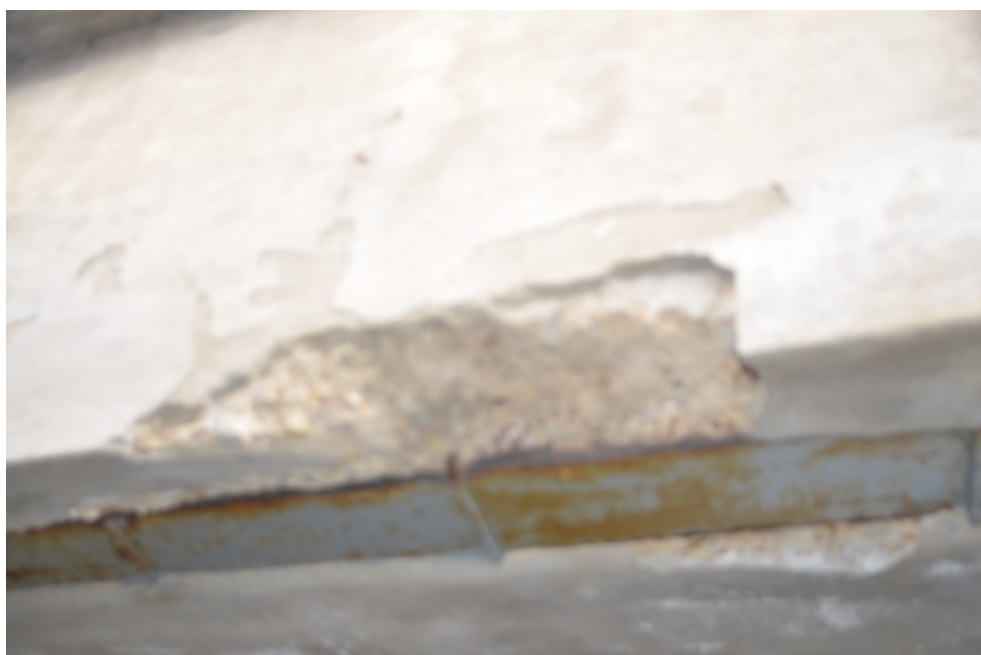
K největším škodám dochází logicky v okolí obetonovaných ocelových nosníků I, viz obr. G42-17 až G42-19. Oslabení hlavních nosníků koroze se ani po téměř 100 letech životnosti objektu **zatím** nepředpokládá neuspokojivé. Kromě svých dolních přírub jsou zabudovány v betonu. Ten však vlivem karbonatce od povrchů postupně ztrácí svoje původní vysoké pasivační vlastnosti (jeho pH postupně klesá), viz TABULKA v PŘÍLOZE 1, kde zjištěna ztráta pasivačních vlastností na jádrovém vývrtu V3, odebraném z levé (návodní) fasády NK poklesla do hloubky 15÷22 mm. Ztráta pasivace vede ke korozi betonářské výztuže, uložené v těchto hloubkách. Koroze takto způsobená, je rovnoměrná a má velmi malou rychlost. V tomto případě však navíc dochází ke vnikání chloridových iontů do betonu NK. Tyto ionty pochází z posypového materiálu, používaného k zimní údržbě sousední komunikace III/4692 (ulice Osvobození). Jejich množství, přesněji poměr koncentrací $\text{cCl}^-/\text{cOH}^-$, překračuje na levé (návodní) straně hranici, kdy při korozi výztuže již převládá chloridový mechanismus, který vede k nerovnoměrné formě koroze, jejíž rychlost je v lokálních místech několikanásobná.

Obr.G42-19 **Detail poruchy betonu nosné konstrukce na její levé podhledové hraně před lícem druhé podpěry, plzeňské opěry. Pohled zleva doprava a vzhůru.**
