Most 29056-1

Most přes potok, Paseky nad Jizerou, V koutě

HLAVNÍ PROHLÍDKA

Datum provedení prohlídky: 3.8.2022

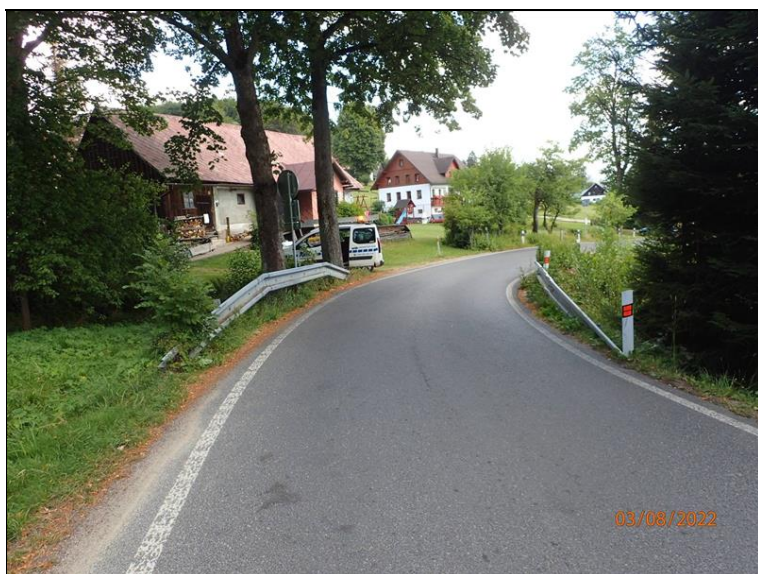
Prostorové uspořádání na mostě, pohled po směru staničení z předpolí O1.

3.1 Vozovka

V úseku mostu nedostatečná šířka vozovky = méně než 5,5 m, **pro obousměrný provoz v zatáčce nebezpečná skutečnost.**

- [1] 3.1 Vozovka Osazením dopravních značek zřídit na mostě střídavý provoz vozidel.

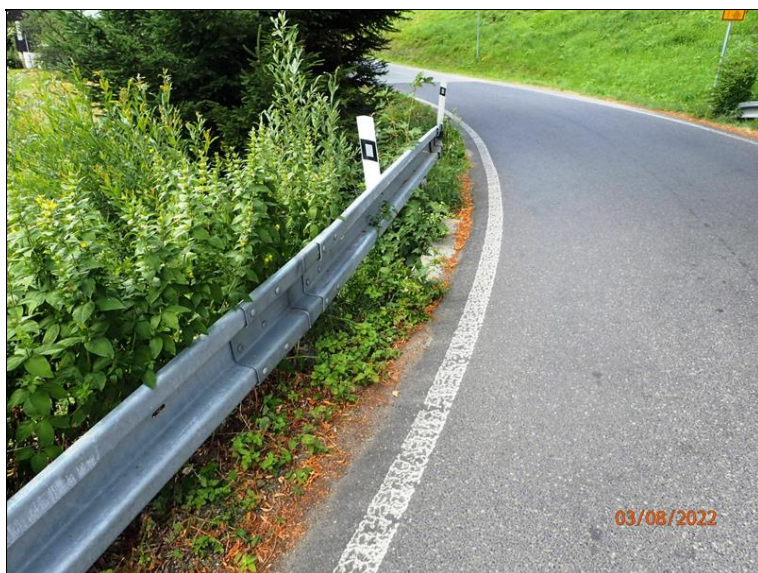
P krajnice vozovky na povrchu římsy, bez obruby, doplněno svodidlo.

3.3.1 římsa

V minulosti nabetonované římsy jsou nízké, voda z krajnic vozovky je snadno přetéká, nechrání boky mostu.

4.1 Svodidla/Zábradelní svodidla

Záchytný systému doplněný na P bok mostu (vnitřní okraj zatáčky) je zde umístěn s "volnou mezerou k vnějšímu okraji římsy". Vozidla tak podle vizuálního dojmu "široké krajnice" najíždějí koly na poškozený pruh NK.

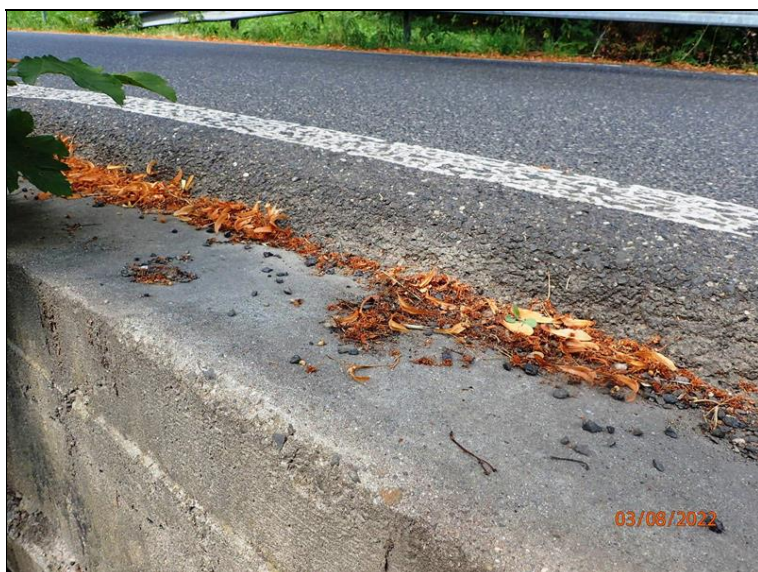
Detail P krajnice vozovky, P římsy.

3.1 Vozovka

Převrstvená vozovka odčerpává významnou část zatížitelnosti mostu dopravou.

4.8 Odvodnění

Odvodňování vozovky přes boky mostu je hlavní příčinou zde zjištěných poruch NK a spodní stavby.

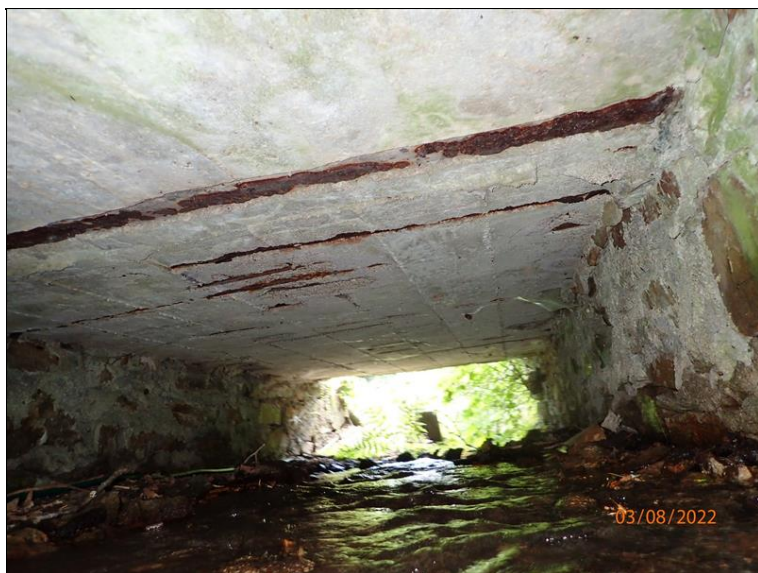
Podhled desky NK od L boku mostu.

2.1 Nosná konstrukce

Korozními zplodinami na podélné výztuži odtržená krycí vrstva, rozsah poruchy se postupně zvětšuje, v 2022 odhadují na cca 25% plochy podhledu desky NK.

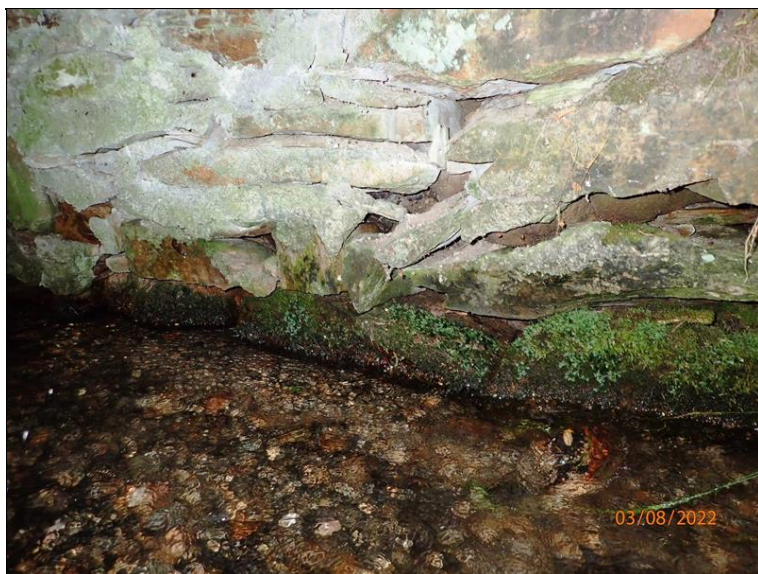
Detail rozvolněného zdiva v lici O1 u L boku mostu.

1.2.1 dřík/stěna

Následkem dlouhodobého kontaktu s vodou vyloužení pojiva a hluboký mrazový rozpad zdicí malty. Nehorší stav vždy v pásu kolísání hladiny vody a v úsecích délky cca 1 m u obou boků mostu. Vpravo prorůstají spárami zdiva kořeny dřevin, vlevo výrazný pokles + vypadávání kamenů.

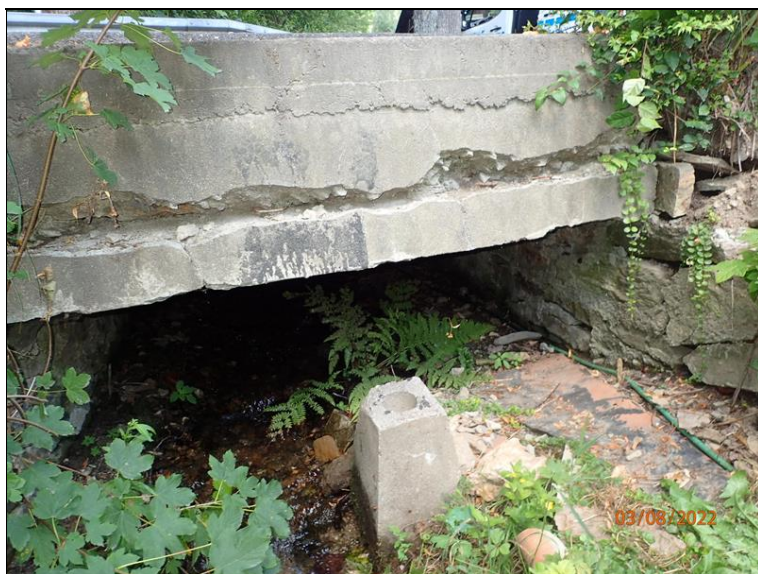
P bok mostu z koryta potoka.

4.1 Svodidla/Zábradelní svodidla

V korytě potoka stojí betonová patka po původním výstražném sloupku "upozorňující řidiče" na volný okraj mostu.

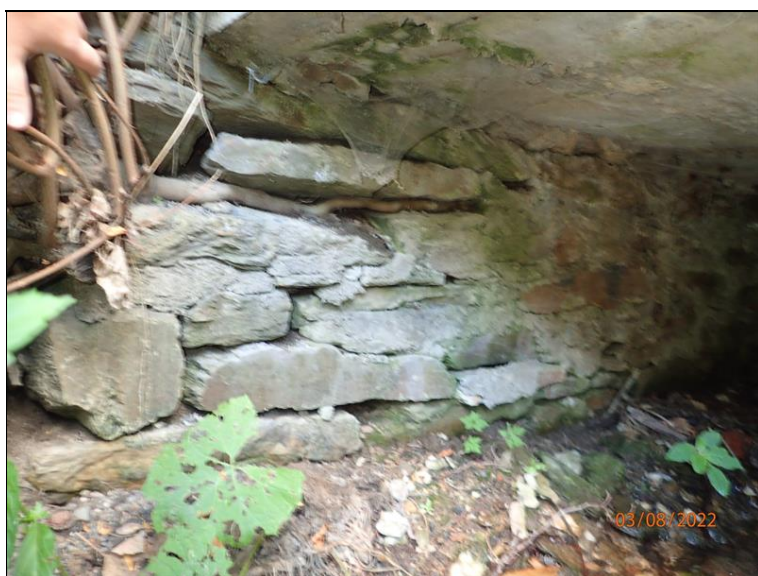
Detail rozvolněného zdiva O1 u P boku mostu.

1.2.1 dřík/stěna

Následkem dlouhodobého kontaktu s vodou vyloužení pojiva a hluboký mrazový rozpad zdicí malty. Nehorší stav vždy v pásu kolísání hladiny vody a v úsecích délky cca 1 m u obou boků mostu. Vpravo prorůstají spárami zdiva kořeny dřevin, vlevo výrazný pokles + vypadávání kamenů.

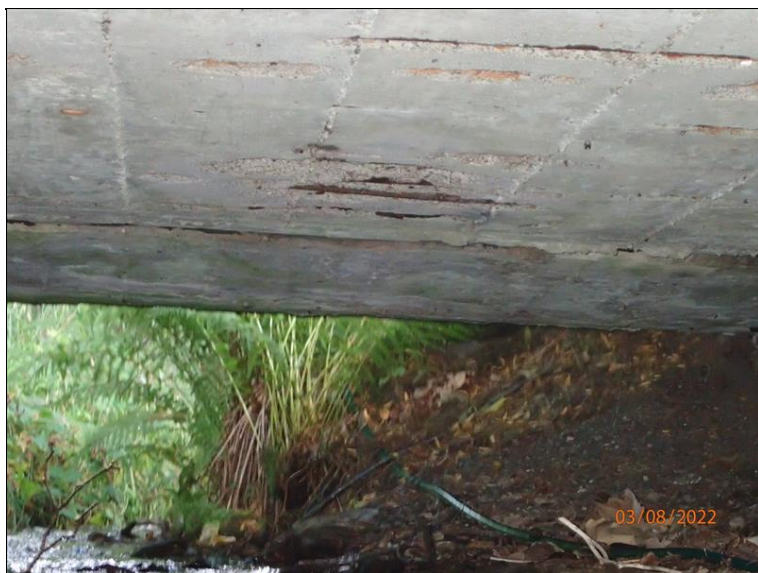
Podhled NK u P boku mostu, poruchy krycí vrstvy.

2.1 Nosná konstrukce

Korozními zplodinami na podélné výztuži odtržená krycí vrstva, rozsah poruchy se postupně zvětšuje, v 2022 odhaduji na cca 25% plochy podhledu desky NK.

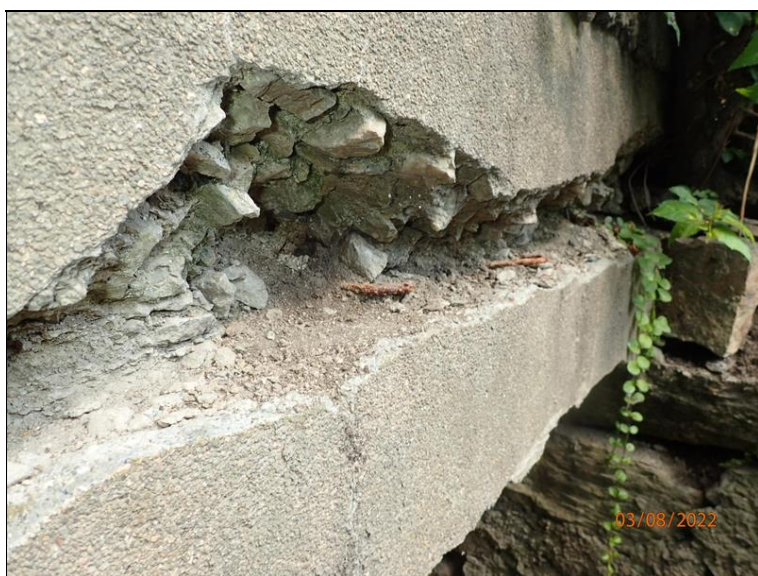
P bok mostu, hluboký mrazový rozpad betonu v horizontálním pruhu, nejspíše podél prosakující pracovní spáry.

- [2] 2.1 Nosná konstrukce / Pravý bok V krátkodobém výhledu stávající dispozičně nevyhovující objekt nahradit novou mostní konstrukcí, vystavěnou podle platných předpisů a aktuálních poznatků v oboru dopravního stavitelství.

- [3] 2.1 Nosná konstrukce / Pravý bok Objekt nadále spravovat v režimu kontrolovaného dožití, stavební + provozní údržbu provádět pouze za účelem zajištění bezpečnosti

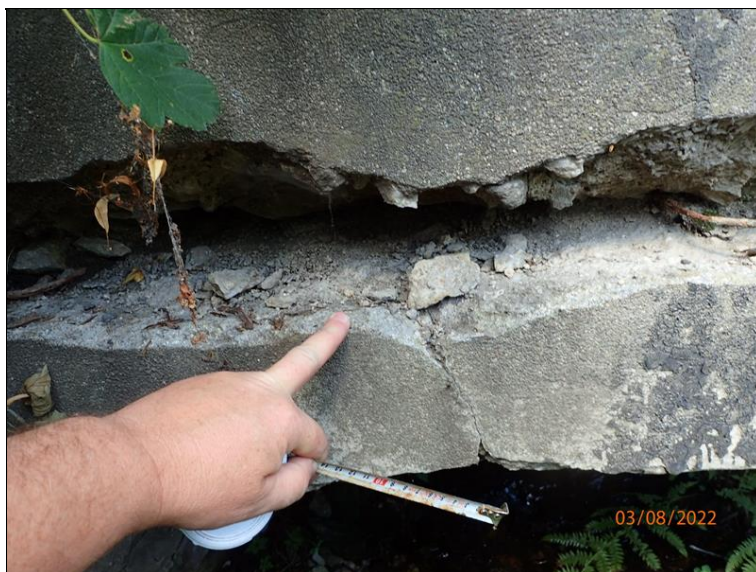
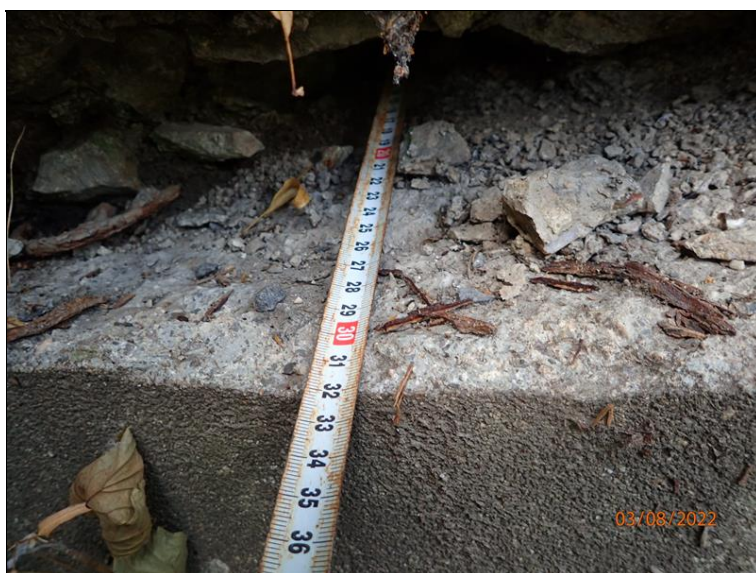
P bok mostu, mrazová porucha dosahuje hloubky 20 až 32 cm.

2.1 Nosná konstrukce

Široká, dlouhodobě prosakující, mrazovým rozpadem betonu hluboko degradovaná horizontální trhlinka v pravém boku NK, zasahuje až ke krajní vložce tuhé výztuže, naměřeno 24 cm. V poruše překorodovaná svislá výztuž, velká volná zrna kameniva.

Detail z výše uvedené foto, měření hloubky poruchy v P boku desky NK.

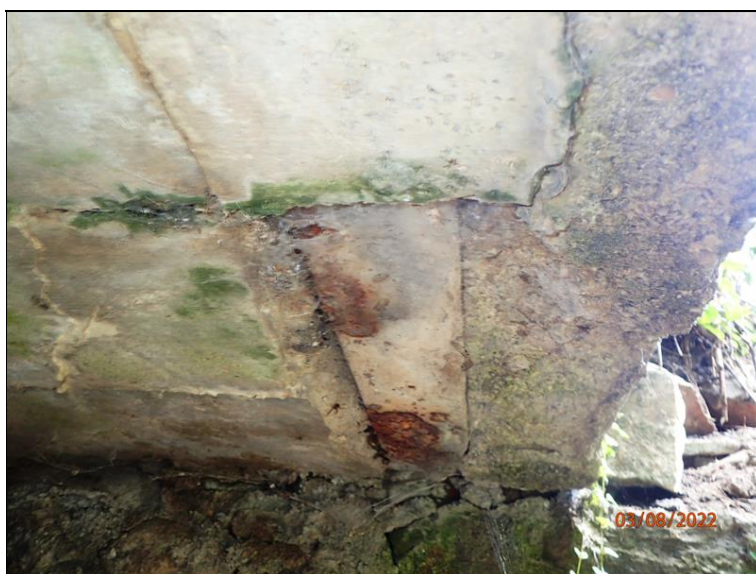
P bok mostu, úsek u líce O2, tuhá vložka výztuže v pohledu NK.

3.5 Izolační systém NK

Pokud byla hydroizolace mostovky zřízena, selhává na podélných okrajích NK.
