ZPRÁVA

O PROVEDENÍ STAVEBNĚ - TECHNICKÉHO

PRŮZKUMU OBJEKTU

REKONSTRUKCE ADMINISTRATIVNÍ BUDOVY

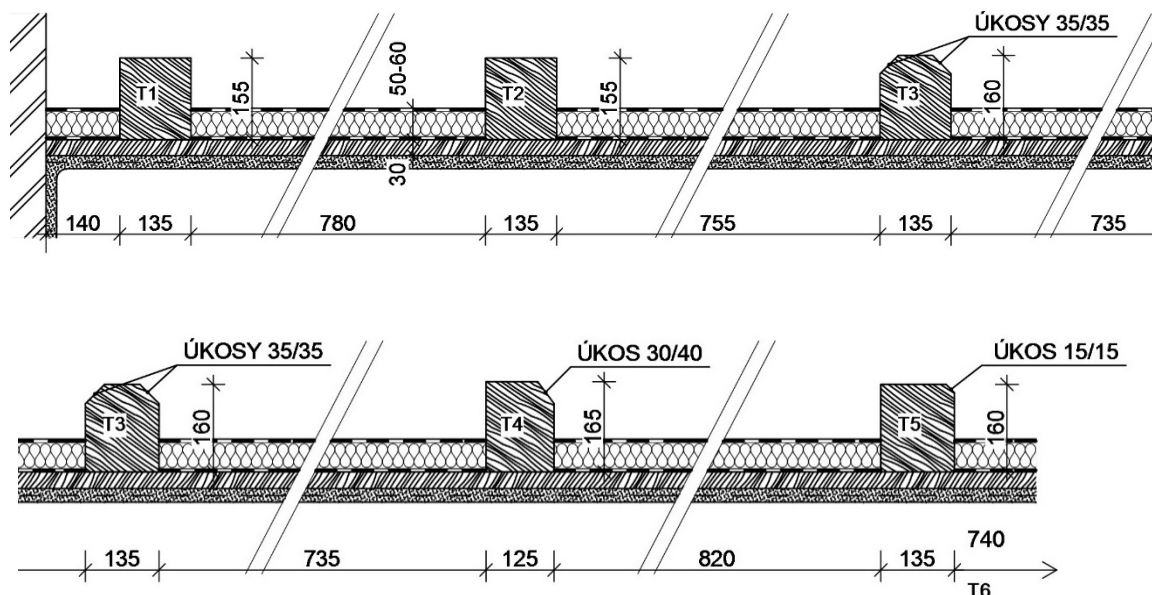
Sonda č.: NV 1

- Kontrola zdravotního stavu stropních trámů shora u zhlaví trámů, vzorky pro laboratorní posouzení nebyly odebrány,
- **Trám T 1 a T2** –hraněný prvek, bez zjevné přítomnosti dřevokazných činitelů,
- **Trám T 3** – úkosy provedeny ve zhlaví – pravý a levý horní úkos 35/35 mm,
 - úkosy přecházejí do ztracena a prvek je dále proveden jako hraněný
 - bez zjevné přítomnosti dřevokazných činitelů,
- **Trám T 4** – úkos– pravý horní 30/40 mm,
 - bez zjevné přítomnosti dřevokazných činitelů,
- **Trám T 5** – úkos– pravý horní 15/15 mm,
 - bez zjevné přítomnosti dřevokazných činitelů,
- Světlé rozpětí trámu 5,25 m,

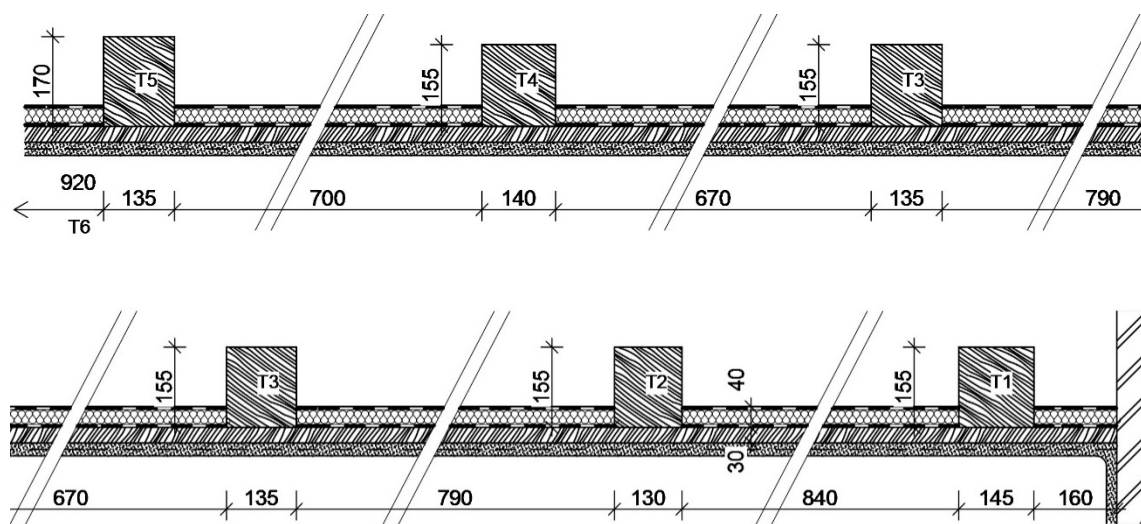
Sonda č.: NV 2

- Kontrola zdravotního stavu stropních trámů shora u zhlaví trámů, vzorky pro laboratorní posouzení nebyly odebrány,
- **Trám T 1 -T5** –hraněný prvek, bez zjevné přítomnosti dřevokazných činitelů, -prvky výrazně vypraskané - výsušné trhliny pak zvětšují šířku trámu,
- Světlé rozpětí trámu 5,2 m,

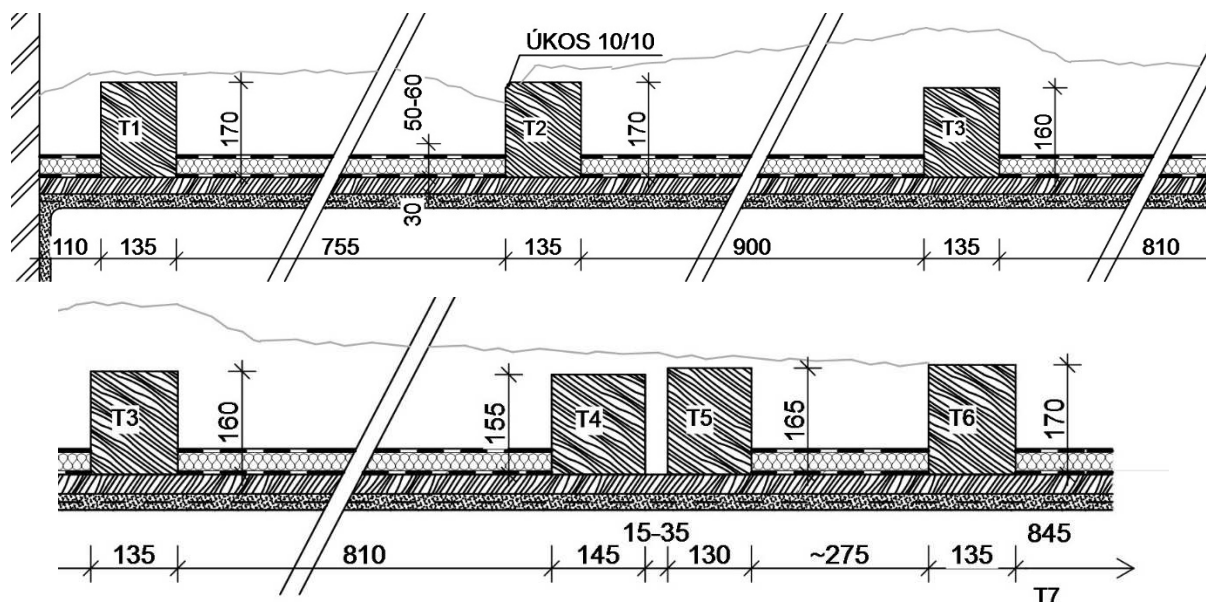
Sonda č.: NV 3

- Kontrola zdravotního stavu stropních trámů shora u zhlaví trámů, vzorky pro laboratorní posouzení nebyly odebrány,
- **Trám T 1, T3, T5, T6**–hraněný prvek, bez zjevné přítomnosti dřevokazných činitelů,
- **Trám T 2** – úkos– levý horní 10/10 mm,
- bez zjevné přítomnosti dřevokazných činitelů,
- **Trám T 4** – úkos– levý spodní 15/15 mm,
- bez zjevné přítomnosti dřevokazných činitelů,
- V této oblasti nároží velké množství nánosů stavebního odpadu v tloušťce až 250 mm od podbití - obvodová část nepřístupná, trámy lokálně měřeny ve střední části,
- Světlé rozpětí trámu 5,25 m,

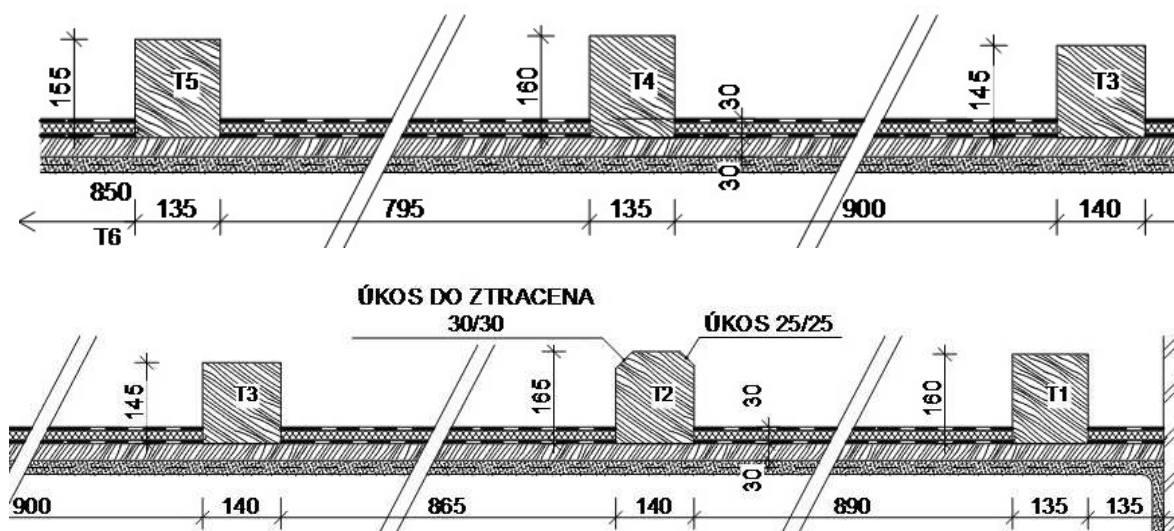
Sonda č.: NV 4

- Kontrola zdravotního stavu stropních trámů shora u zhlaví trámů, vzorky pro laboratorní posouzení nebyly odebrány,
- **Trám T 1, T3, T4, T5**–hraněný prvek, bez zjevné přítomnosti dřevokazných činitelů
- **Trám T 2** – úkos– pravý horní 25/25mm je po celé délce,
- levý horní úkos 30/30 mm je v délce cca 0,7 m, dále prvek hraněný,
- bez zjevné přítomnosti dřevokazných činitelů Světlé rozpětí trámu 5,2 m,

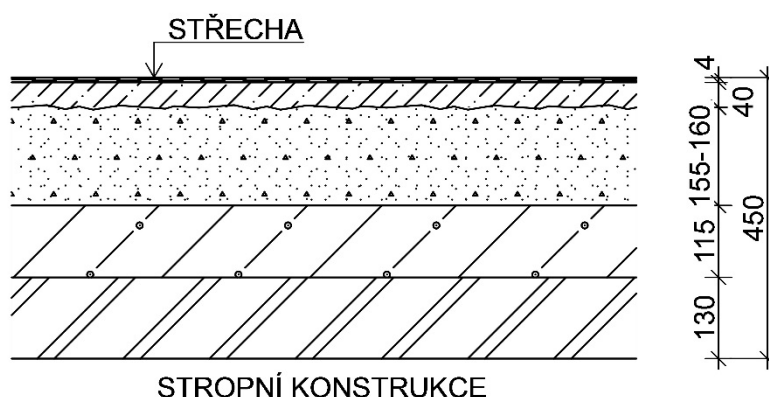
Sonda č.: ST 1/1

- ústí střešní vpusti pro odvodnění střechy zaneseno náletovou zelení;
- v místě vodorovného napojení asfaltové lepenky na oplechování atiky dochází k poškození krytiny – na hraně plechu výskyt trhlinek v krytině, lokálně krytina protržena
- venkovní klimatizační jednotky osazeny na betonové bloky, které uloženy přímo bez podkladků na asfaltovou krytinu;
- napojení oplechování na štítovou stěnu nevhodně řešeno - v důsledku toho, může docházet k zatékání do objektu,
- nefunkční hromosvody;

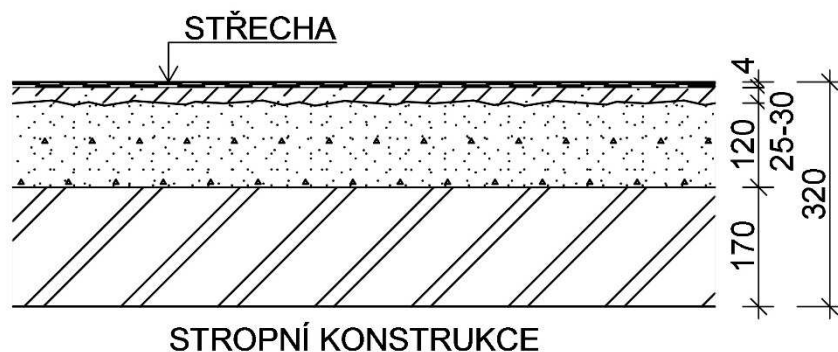
Sonda č.: ST 1/2**Umístění : střecha**

- výskyt nečistot na krytině (prach, nálety apod.).
- zaneseno ústí pro odvod vody náletovou zelení;
- špatné napojení krytina na oplechování - buďto není vytaženo na oplechování nebo je vytaženo nedostatečně a bez zajištění krycí lištou,
- koroze atikových plechů, lokálně poškození spoje
- poškození omítky atikového zdiva - vypadávání omítky na krytinu

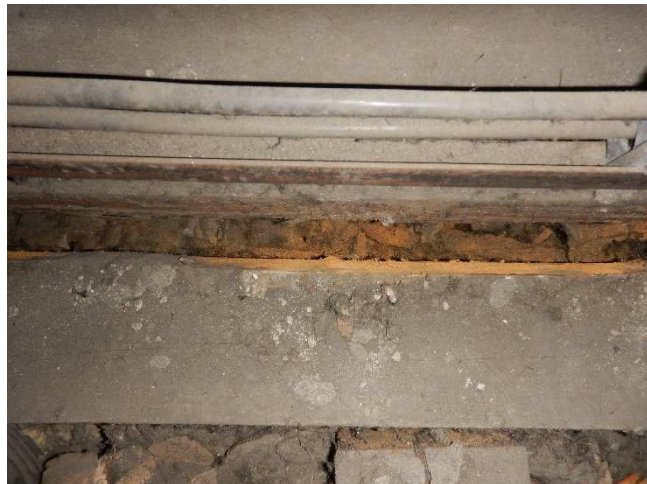
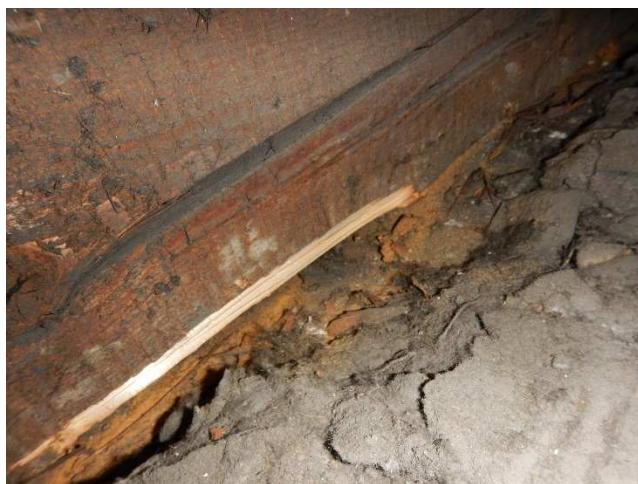
Foto č. 21; 22- krov I. (původní část)- detail napadení;

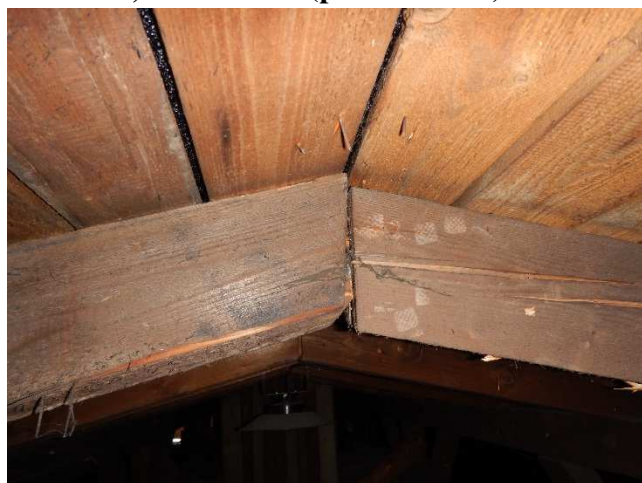
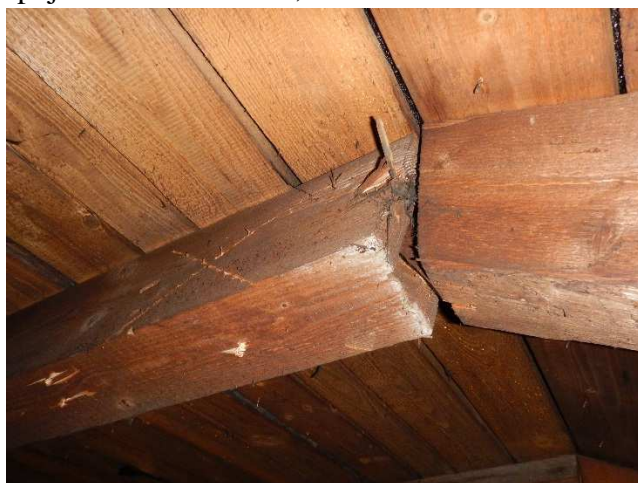
Foto č. 23; 24- krov I. (původní část)- nefunkční spoj ve vrcholu krokví;

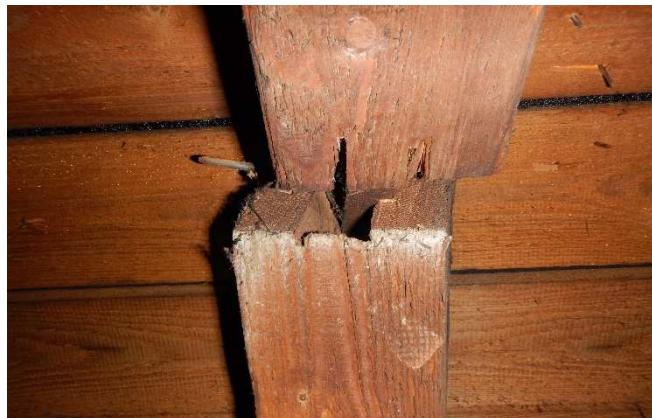
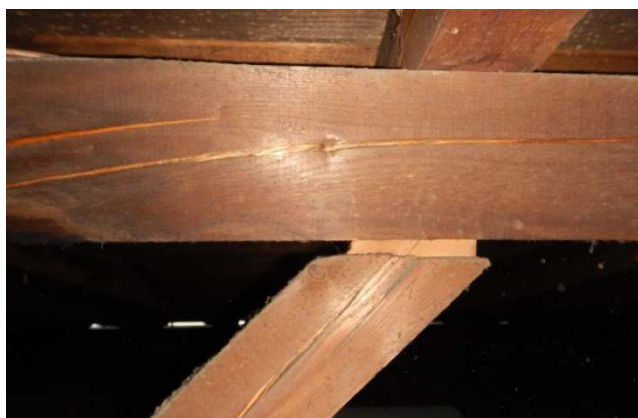
Foto č. 25; 26- krov I. (původní část)- detail nefunkční spoj krokví a pásku

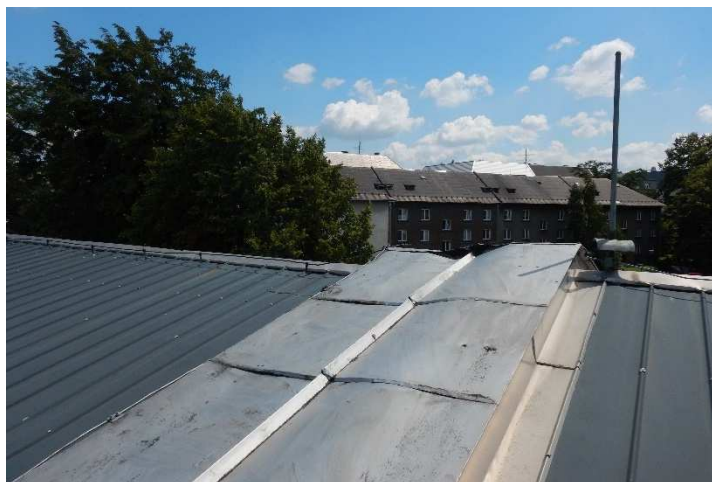
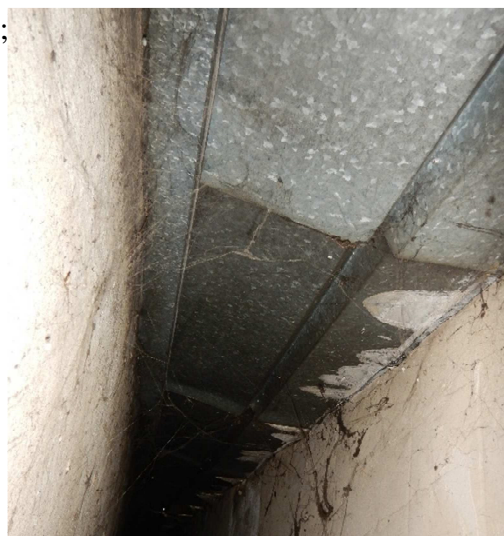
Vrchol dilatace byl zajištěn asfaltovou lepenkou, pravděpodobně v místě docházelo k zatékání do objektu.

Foto č. 31; 32- dilatace mezi objekty- lokalita zatékání;

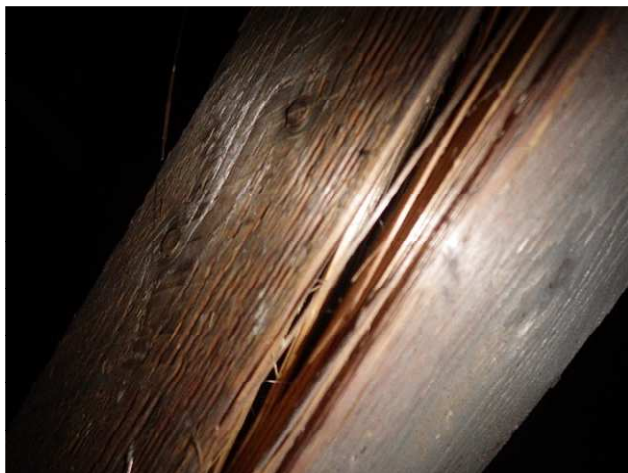
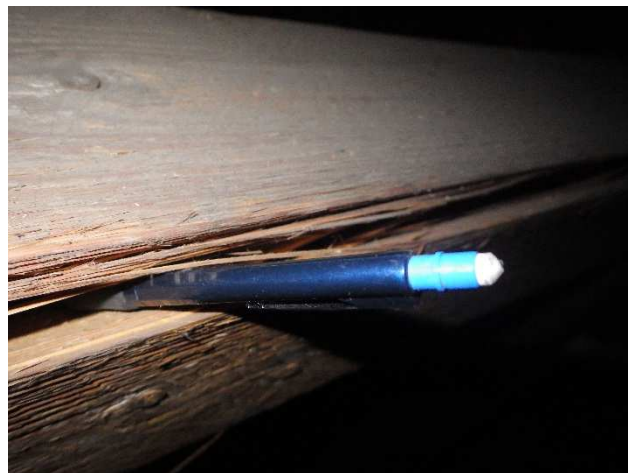
3 B –pásek –prvek ve směru pozice 4 – výrazná výsušná trhlina,

8 B –pásek – zaznamenána výrazná výsušná trhlina

Foto č. 37; 38 - krov II. (přístavba)- výsušná trhлина v pásku;

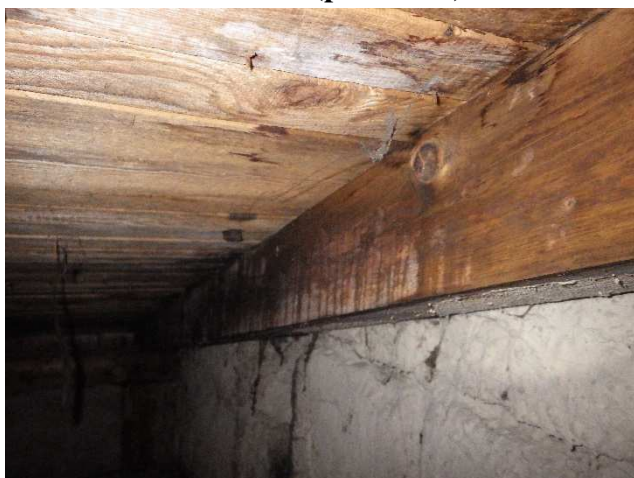
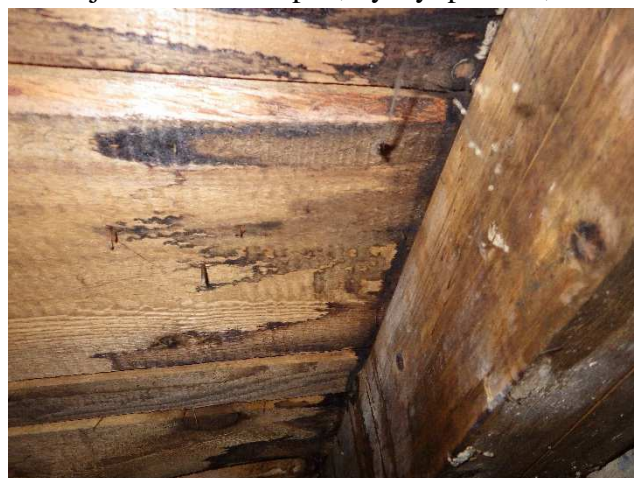
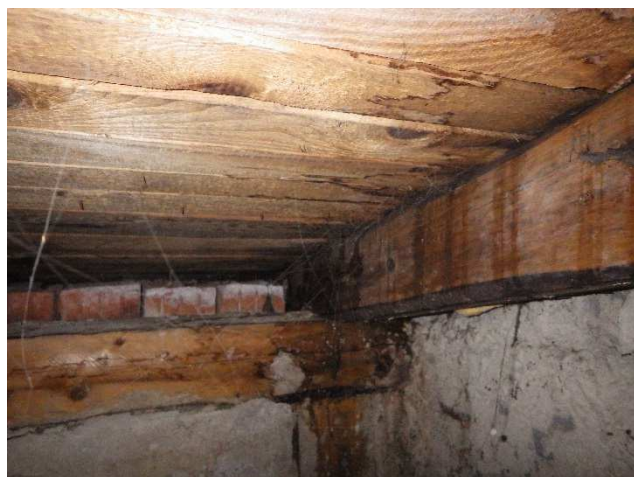
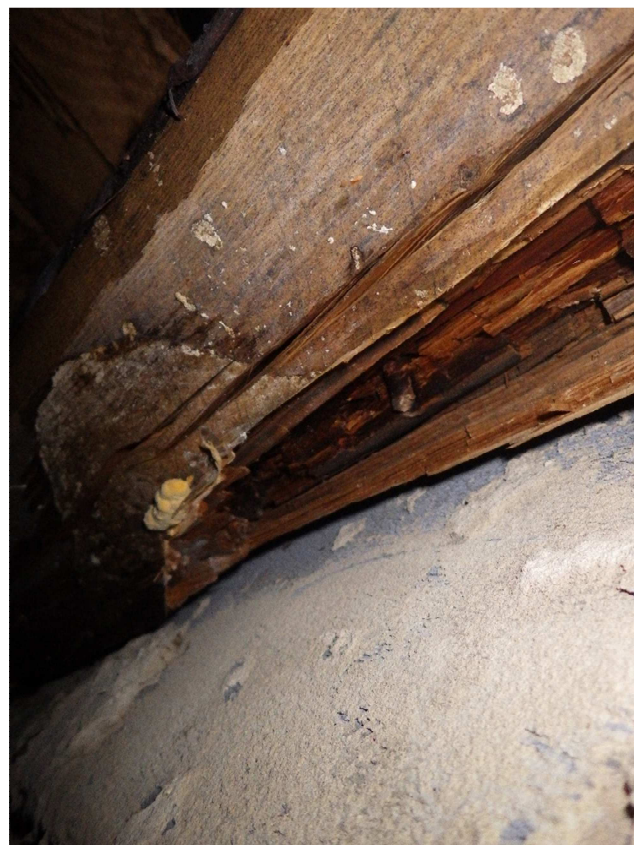
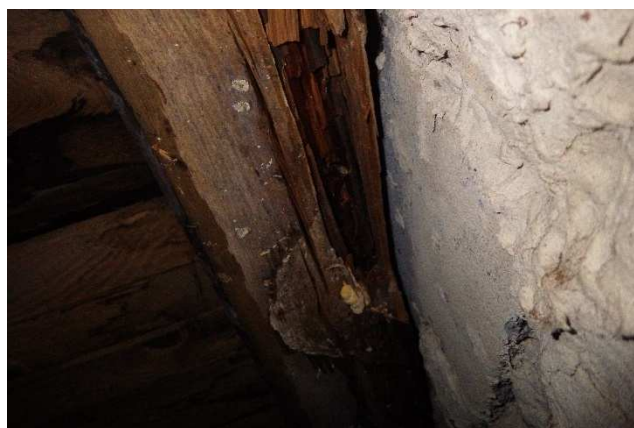
9 AB –lokalita HAVARIJNÍHO STAVU

- **pozednice** –ve styku se štítovou krokví prvek napaden dřevokazným hmyzem do hloubky ~20 mm → nutná výměna ,
- **štíťová krokev** –napadení prvku dřevokaznou houbou- ve fázi rozpadu v délce cca 3 m → nutná výměna ,
- **přílehlé bednění** –ve styku se štítovou krokví napadení prvku dřevokaznou houbou- → nutná výměna ,

Foto č. 39 -43- krov II.(přístavba)- 9 A- lokalita havarijního stavu- rozpad, výskyt plodnic, zatékání;

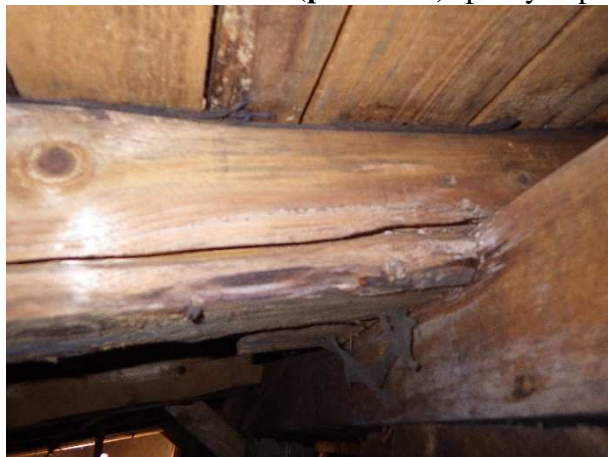
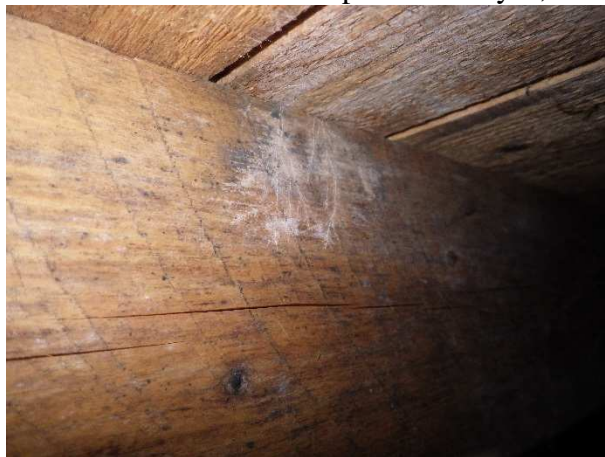
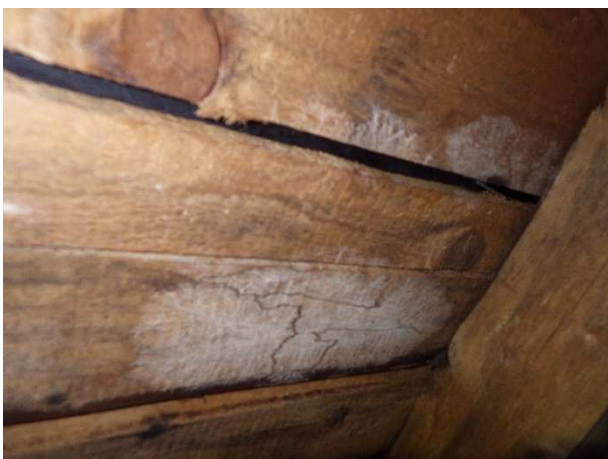
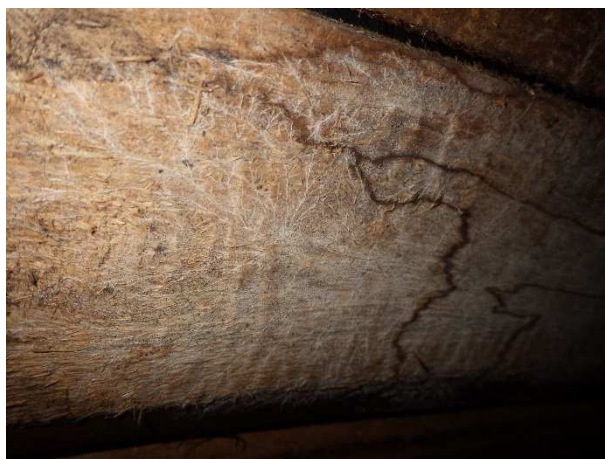
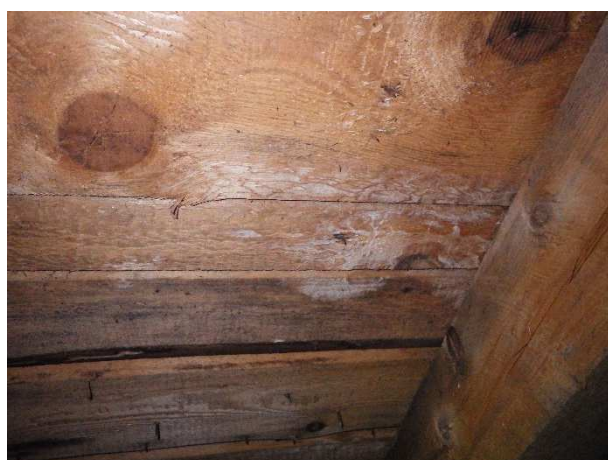
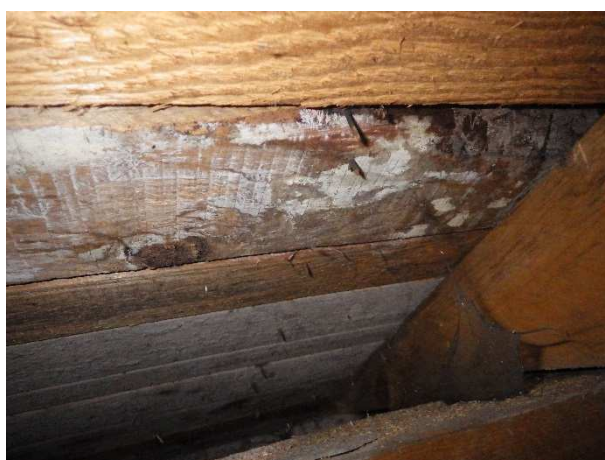
Napadení prvků obou krovů je způsobeno dřevokaznými celulózovorními houbami třídy Basidiomycetes, lokálně v krovu I. také dřevokazným hmyzem.

Foto č. 44-49 krov II. (přístavba)- prvky napadené dřevokaznou houbou- prorůstání hyfu;

Prvky konstrukce krovů je nutné upravit dle pokynů uvedených v popisech u jednotlivých pozic krovu, doporučujeme plošnou výměnu bednění s kontrolou krokví shora v případě části krovu **II. - přístavba**, dále zajistit provětrávání prostoru (např. formou dle krovu I.) a provést kompletní chemickou sanaci konstrukce krovů.

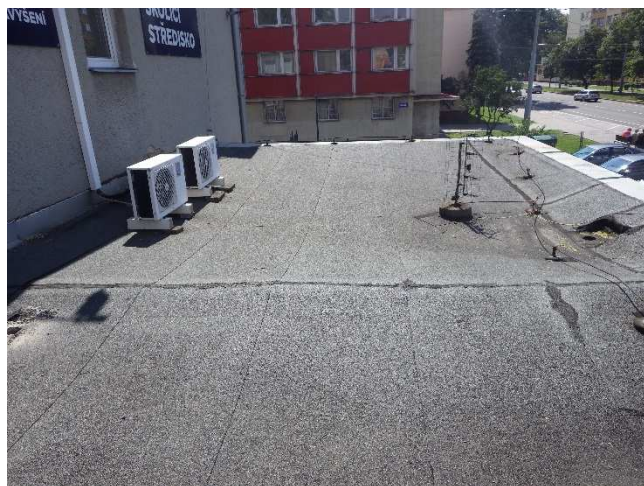
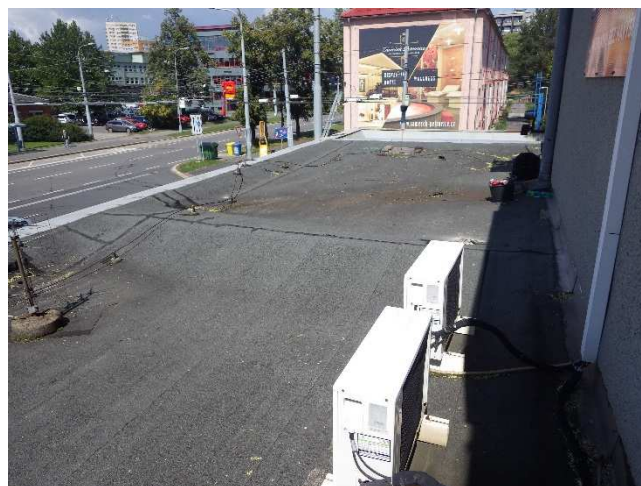
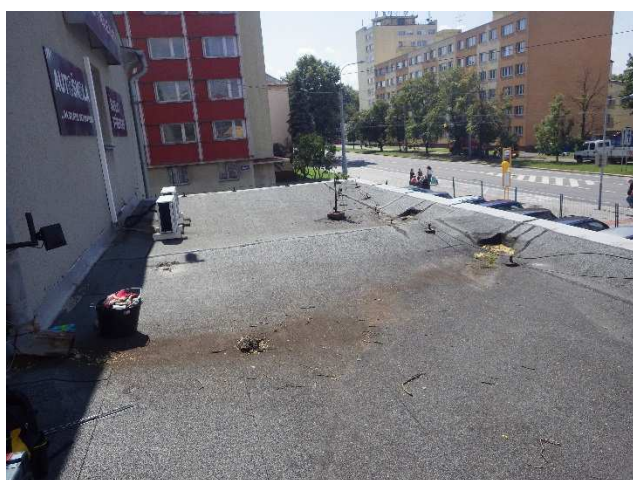
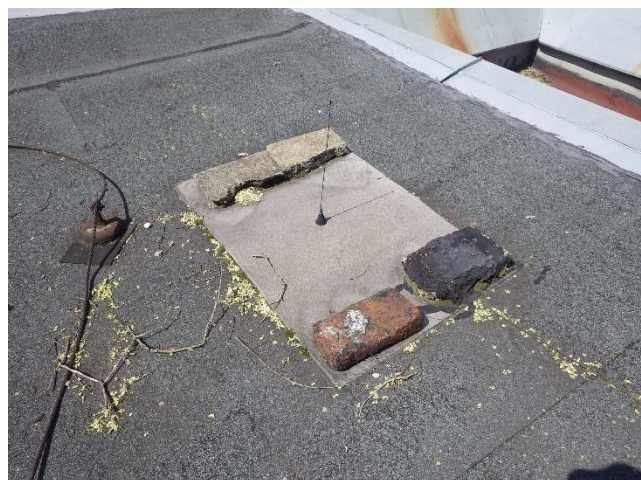
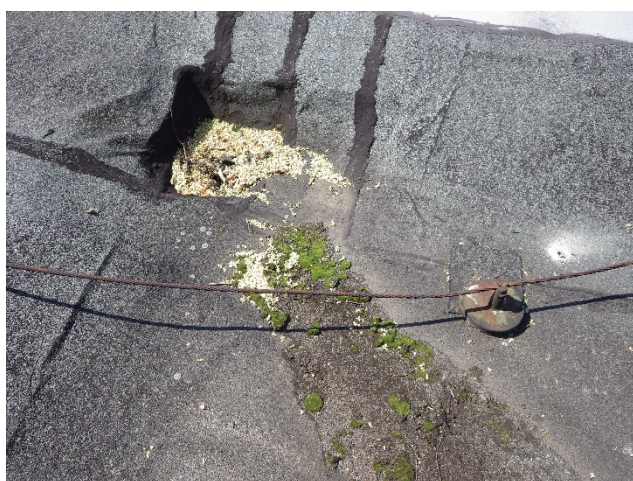
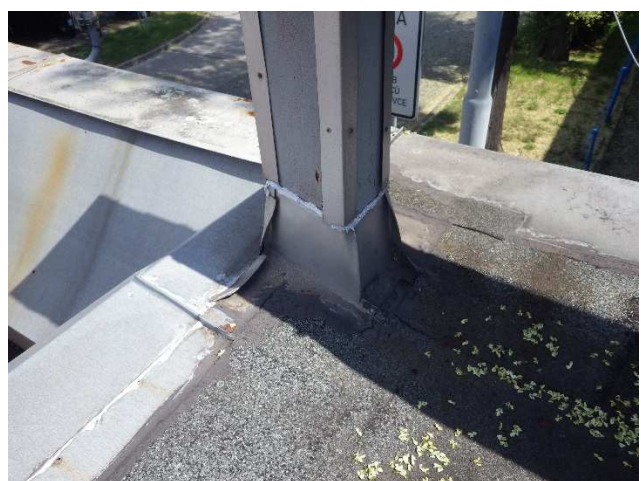
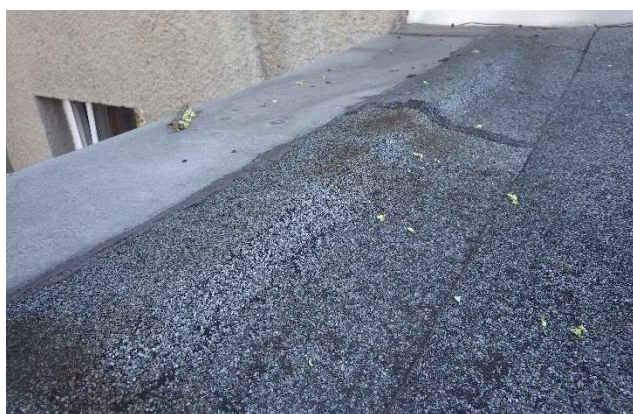
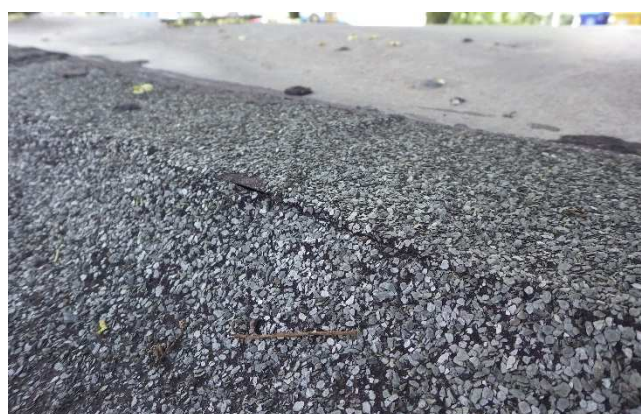
- ústí střešní vpustí pro odvodnění střechy zaneseno náletovou zelení;
- v místě vodorovného napojení asfaltové lepenky na oplechování atiky dochází k poškození krytiny – na hraně plechu výskyt trhlinek v krytině, lokálně krytina protržena
- venkovní klimatizační jednotky osazeny na betonové bloky, které uloženy přímo bez podkladků na asfaltovou krytinu;
- napojení oplechování na štítovou stěnu nevhodně řešeno - v důsledku toho, může docházet k zatékání do objektu,
- nefunkční hromosvody;

Foto č. 52-59 střecha- celkové pohledy, detail zanesení biotickými činiteli, poškození krytiny trhlinkami a hraně oplechování;

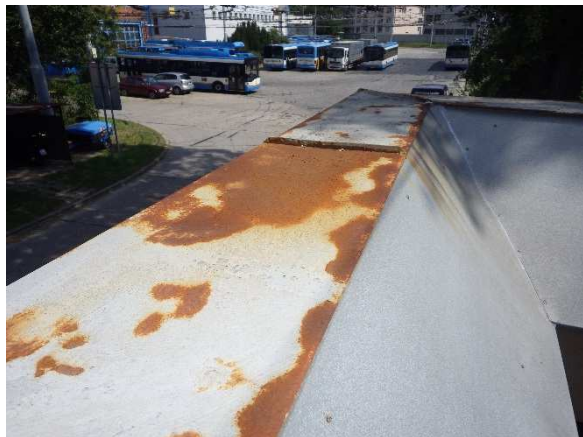
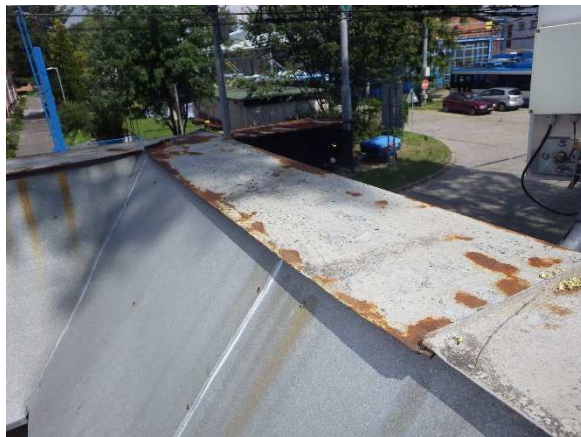
- špatné napojení krytina na oplechování - buďto není vytaženo na oplechování nebo je vytaženo nedostatečně a bez zajištění krycí lištou,
- koroze atikových plechů, lokálně poškození spoje
- poškození omítky atikového zdiva - vypadávání omítky na krytinu

Foto č. 60; 61 -střecha- detail koroze oplechování atiky;
